INFORME TÉCNICO DE FISCALIZACIÓN AMBIENTAL

Examen de Información

RR WINE LTDA.

DFZ-2021-1974-VII-RCA

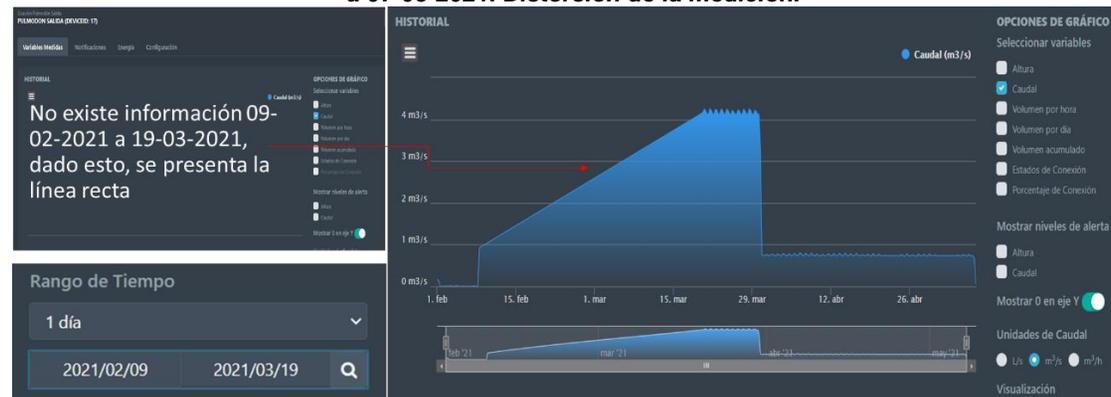
Figura 2: Grafico de m³/s, Aguas abajo Pulmodón, registro de cambio de aforo 01-02-2021 a 07-05-2021. Distorsión de la medición.

Para el caso de la telemetría caudal, se hace entrega de los registros aguas arriba, no pudiendo hacer entrega de los registros aguas abajo, ya que el día 9 de febrero 2021, el equipo de telemetría de caudal, ubicado aguas abajo del canal Pulmodón, deja de operar debido a obras de limpieza y profundización del sello del canal; producto de lo mismo, se decide, en conjunto con la Junta de Vigilancias del Estero Carretón, modificar las obras civiles sobre las que se instala el equipo de medición, en base a estas mejoras el aforo del caudalímetro aguas abajo no quedó ajustado, y en el cambio de posición del equipo, se soltó un cable del sensor ultrasonido que mide la altura de agua, por lo que se pudo determinar que existió una distorsión de la información; situación que fue resuelta el día 07 de mayo 2021, como se muestra en la Figura 1. El proveedor Captahydro hizo entrega de un certificado de este error, el cual se evidencia en la Figura 2, al extraer los datos desde 01-02-2021 a 07-05-2021, las mediciones del aforo en las aguas de salida del Pulmodón, permanecen constantes, situación que no es normal, ya que no presenta variabilidad, como ese el caso de la Figura 3, correspondiente al mes de enero 2021, la que varían sus caudales dentro de un rango, situación de normalidad. Todo lo anterior, ha sido revisado por el proveedor, y por RR WINE el que ha adquirido experiencia en el transcurso del programa de cumplimiento, el cual finalizó el 30 de junio del año 2020, conociendo el comportamiento de las mediciones.

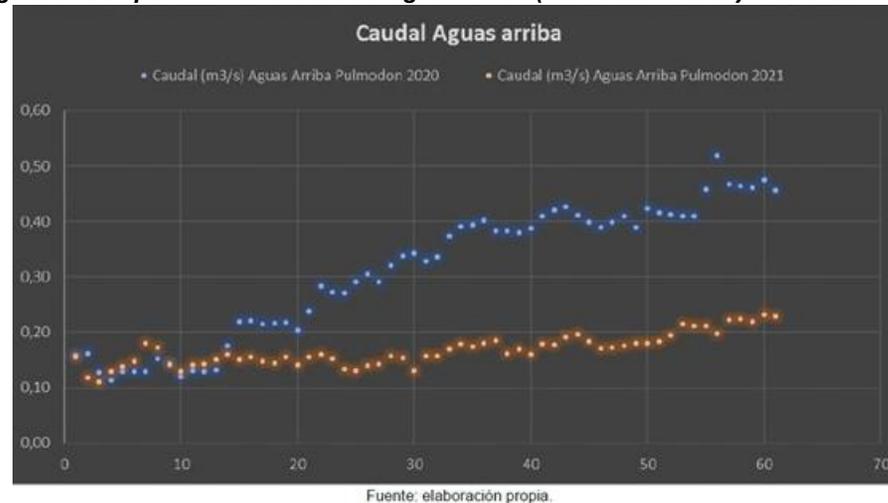
Figura 7: Comportamiento de caudal aguas arriba (marzo-abril 2020 y marzo-abril 2021)

Para el parámetro caudal se realizó la comparación de los caudales (en m³/s) aguas arriba y aguas abajo del Canal Pulmodón de los meses marzo-abril 2020 y marzo-abril 2021, mencionando que en ambos años el comportamiento del caudal es similar, o bien en aumento, el que proviene de las actividades de riego que se producen en estos meses. A su vez, el año 2021 el caudal disminuye en comparación al año 2020. Anexo 2.

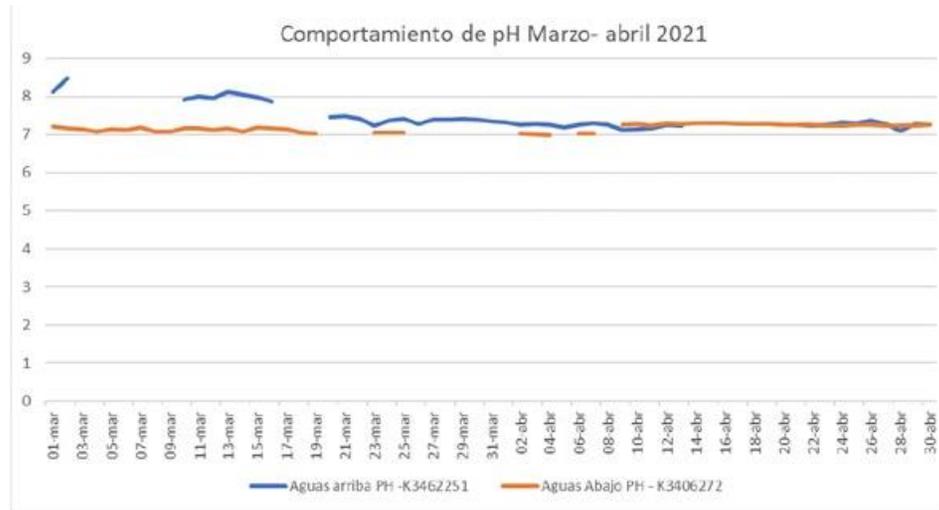
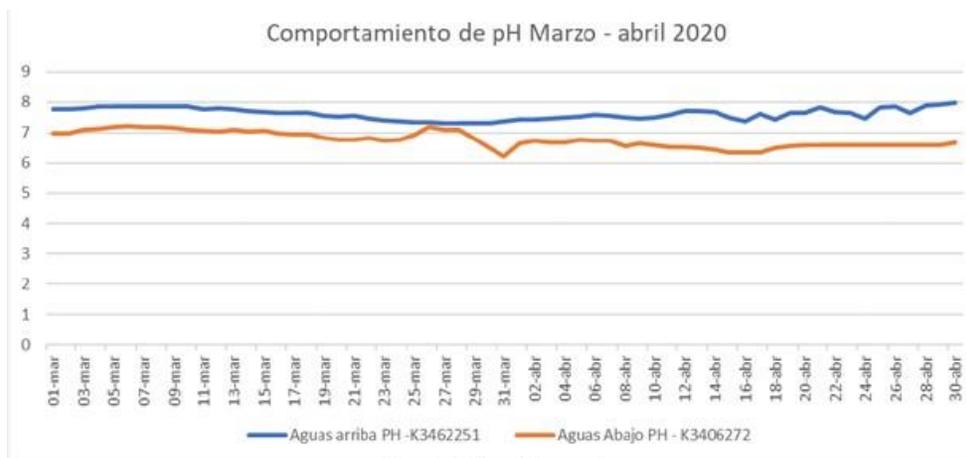
Adicionalmente en las Figura 8 y Figura 9, se muestra el comportamiento de pH, de los meses marzo y abril año 2020 y 2021, visualizando un comportamiento similar en cada año y prácticamente constante, con fluctuaciones normales, tanto aguas arriba como aguas abajo.

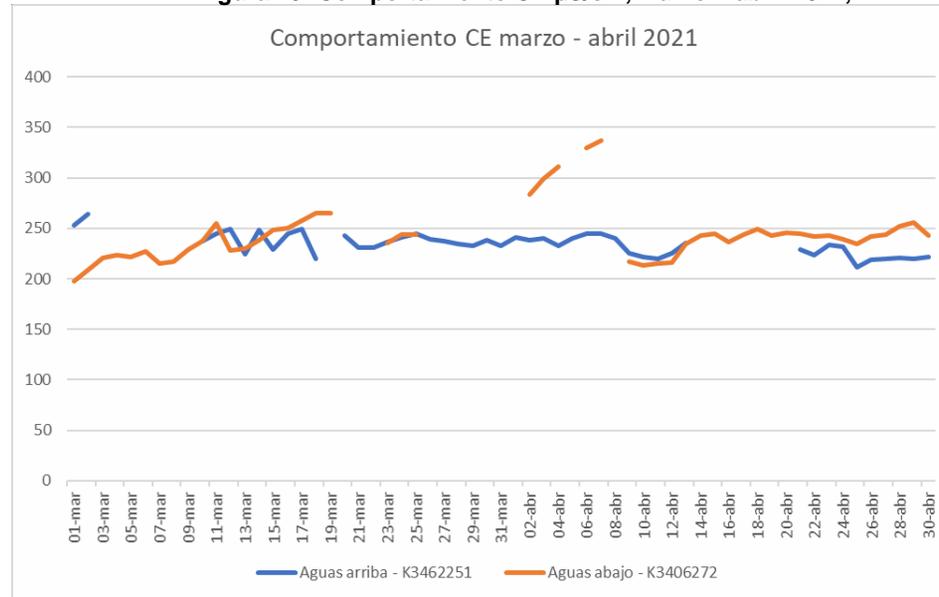
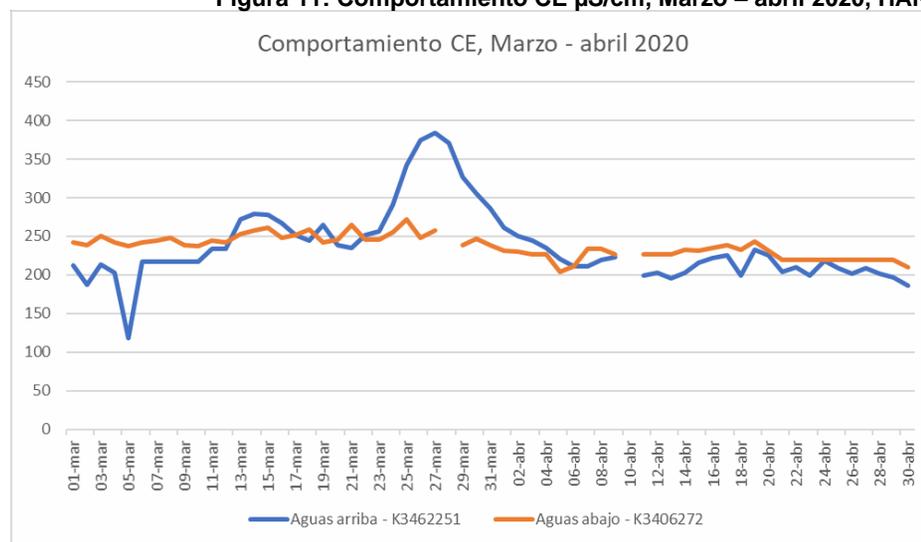
Según el titular, “*si se grafican los valores (Figura 10 y Figura 11), se puede visualizar que el rango se mantiene tanto el año 2020 y 2021 en los mismos meses del año*”.

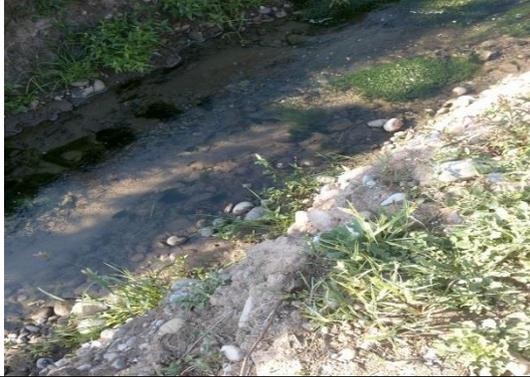
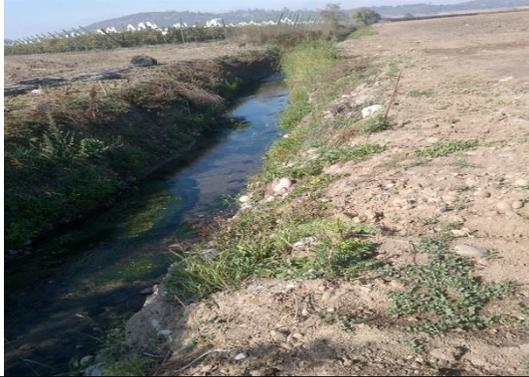
Fotografía 1.	Fecha: 06-05-2021	Fotografía 2.	Fecha: 06-05-2021	
Descripción del medio de prueba: estado actual del Canal Pulmodón. Fotografía obtenida por el titular. Anexo 2.		Descripción del medio de prueba: estado actual del Canal Pulmodón. Fotografía obtenida por el titular. Anexo 2.

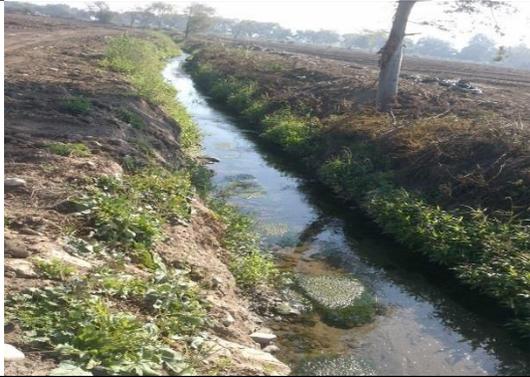
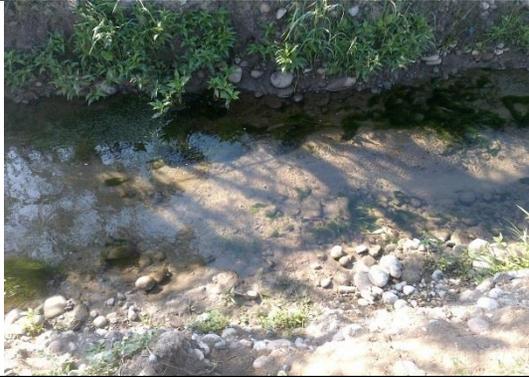
Fotografía 3.	Fecha: 06-05-2021	Fotografía 4.	Fecha: 06-05-2021	
Descripción del medio de prueba: estado actual del Canal Pulmodón. Fotografía obtenida por el titular. Anexo 2.		Descripción del medio de prueba: estado actual del Canal Pulmodón. Fotografía obtenida por el titular. Anexo 2.
