INFORME TÉCNICO DE FISCALIZACIÓN AMBIENTAL

VERTEDERO EL TOTORAL – EL QUISCO

DFZ-2021-2318-V-SRCA

AGOSTO 2021

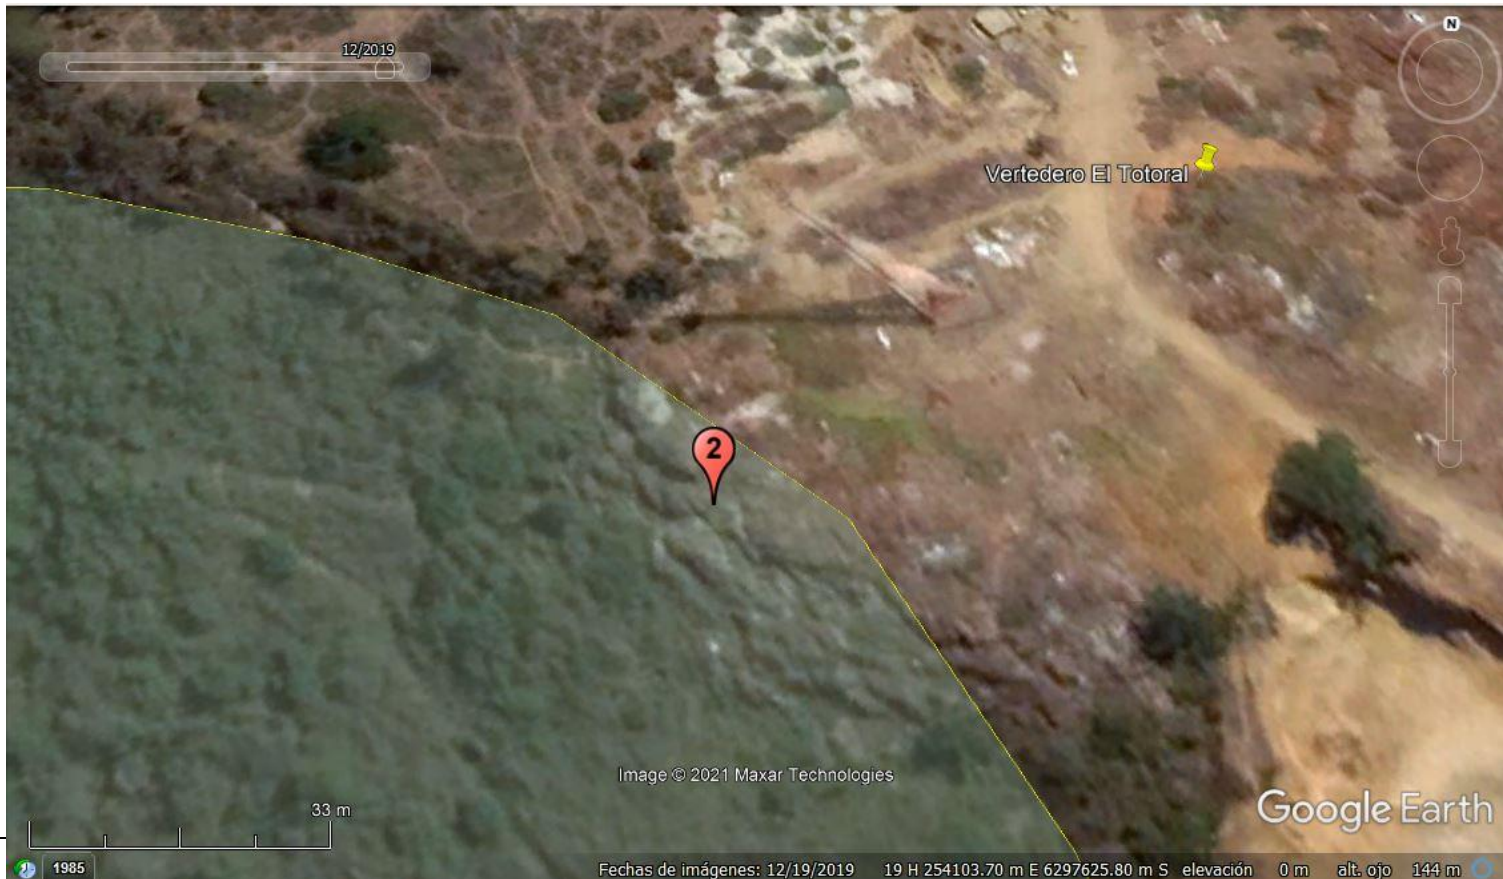
Figura N° 4

Recorriendo el límite poniente del depósito (Estación 2), se constató que efectivamente el material depositado ha traspasado el límite establecido para el Santuario, conforme al plano y fotografía satelital con el cual se realizó y acompañó la inspección (Figura N°4). Este punto visitado tiene como referencia la coordenada 254.099 E; 6.297.617 N (Datum WGS 84 Huso 19S).

Descripción de medio de prueba: Ubicación y emplazamiento del Sector de Acopio Poniente del Vertedero, respecto del límite traspasado en SNQC.
(Fuente: Imagen Satelital Google Earth. Fecha imagen: 19 de diciembre de 2019)

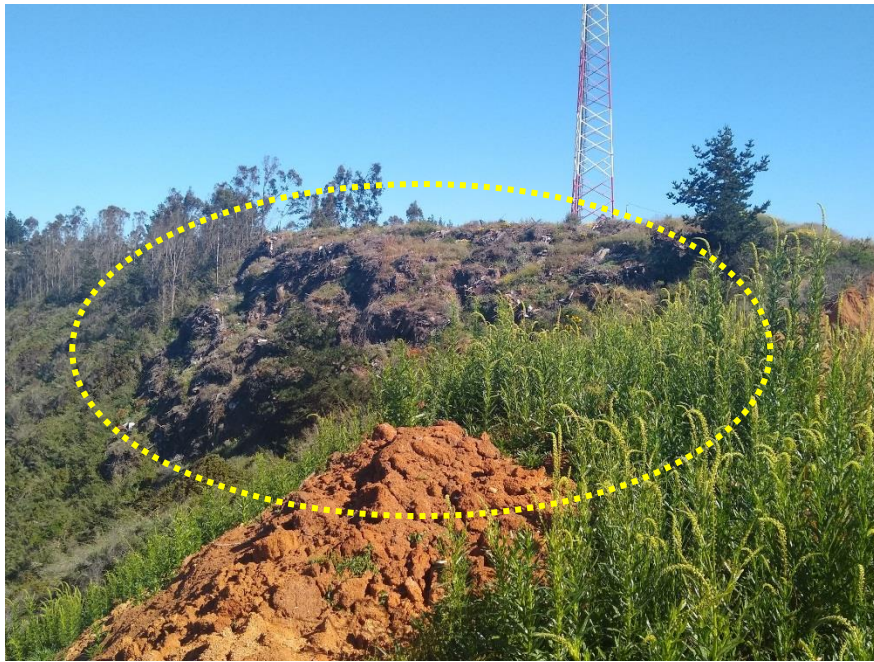
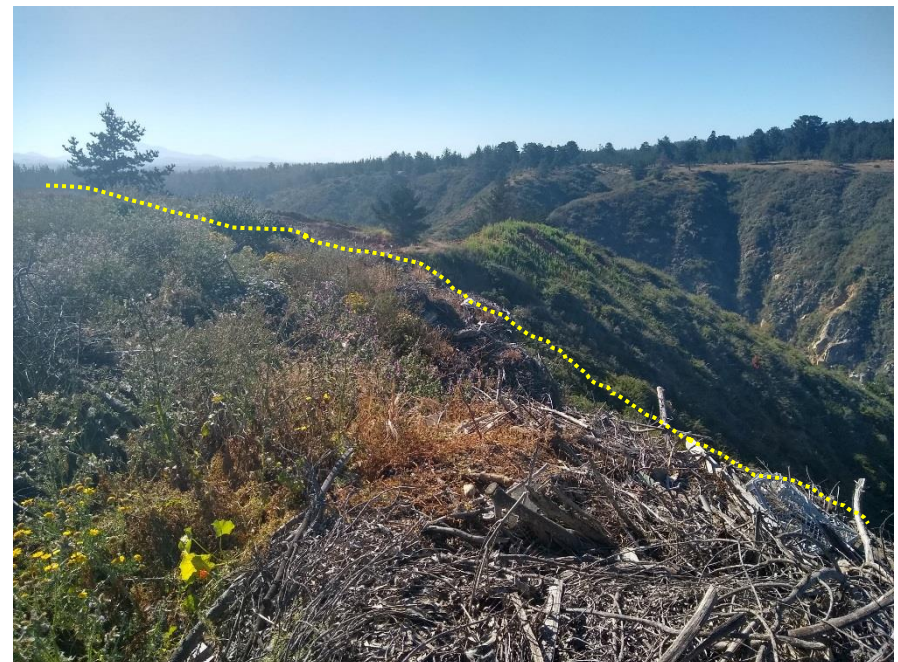
El material existente en el lugar corresponde principalmente a ramas y vegetales de antigua data y todo actualmente muy seco, sin embargo se constató que también existen restos de materiales de construcción y/o escombros sobre él. Todos estos materiales se dispusieron al borde de la quebrada mediante el método de terraza horizontal compactada para lograr un aumento en la superficie plana disponible para el depósito. (Fotografías 1 al 8).

Fotografía 1.	Fecha : 24 de Noviembre de 2020		Fotografía 2.	Fecha : 24 de Noviembre de 2020	
Coordenadas DATUM WGS84, H 19	Este: 254.156 m.	Norte: 6.297.558 m.	Coordenadas DATUM WGS84, H 19	Este: 254.099 m.	Norte: 6.297.617 m.
Descripción Medio de Prueba: Material depositado mediante sistema de terraza que se extiende hacia el interior del Santuario.			Descripción Medio de Prueba: Material depositado mediante sistema de terraza que se extiende hacia el interior del Santuario.

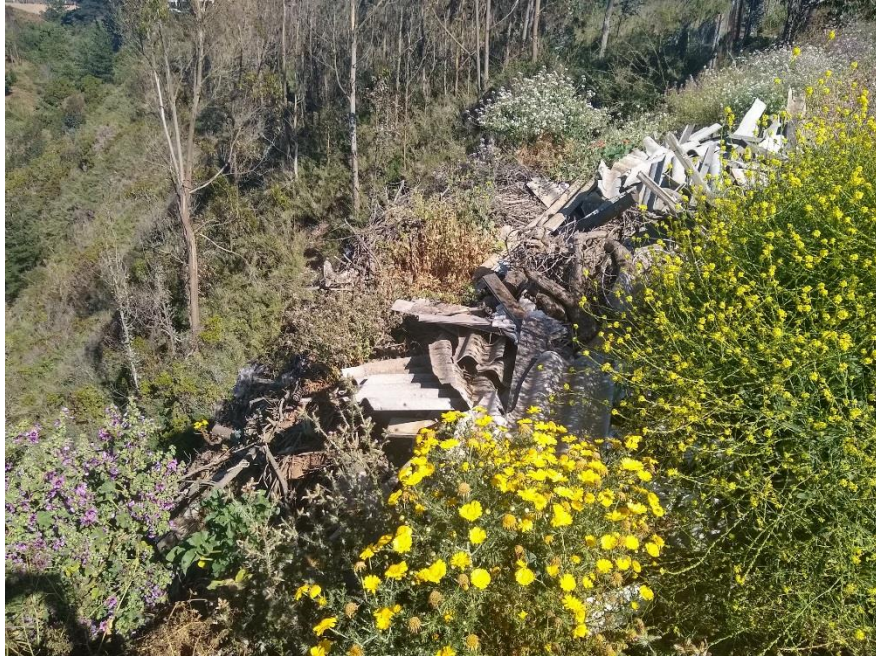
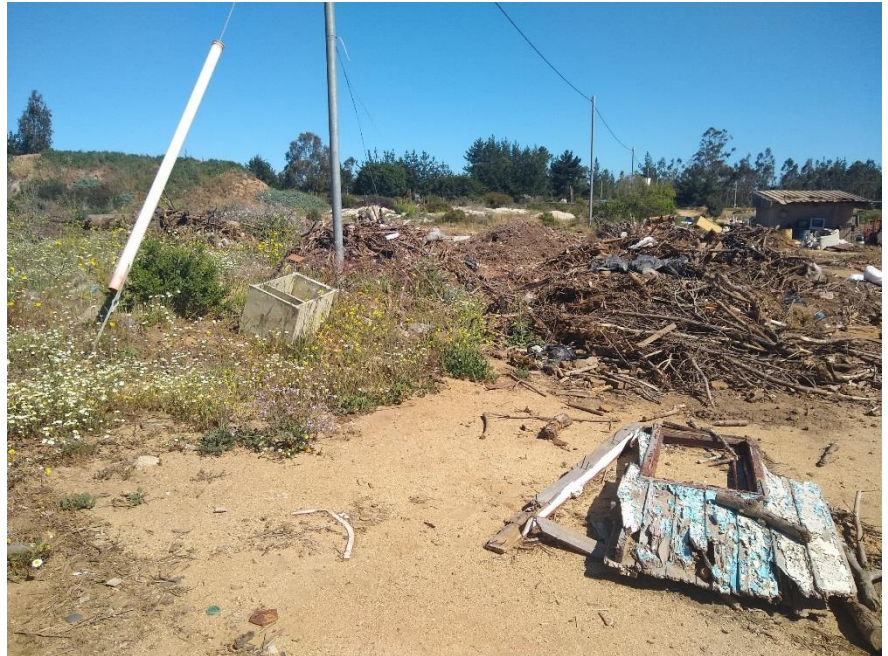
Fotografía 3.	Fecha : 24 de Noviembre de 2020		Fotografía 4.	Fecha : 24 de Noviembre de 2020	
Coordenadas DATUM WGS84, H 19	Este: 254.099 m.	Norte: 6.297.617 m.	Coordenadas DATUM WGS84, H 19	Este: 254.148 m.	Norte: 6.297.681 m.
Descripción Medio de Prueba: Evidencia de residuos de escombros de construcción depositados al interior del Santuario.			Descripción Medio de Prueba: Entorno del sector que limita con Santuario y donde se acopian distintos materiales.

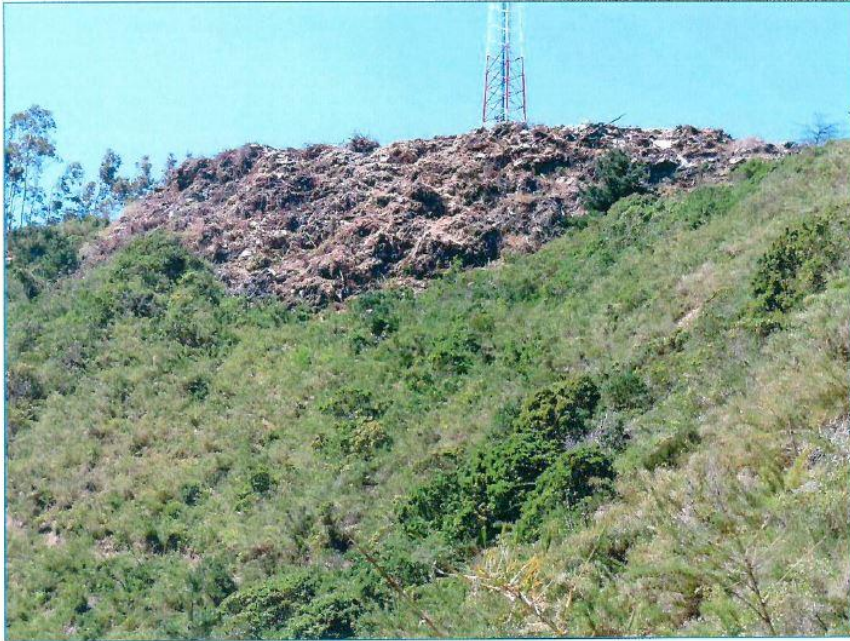
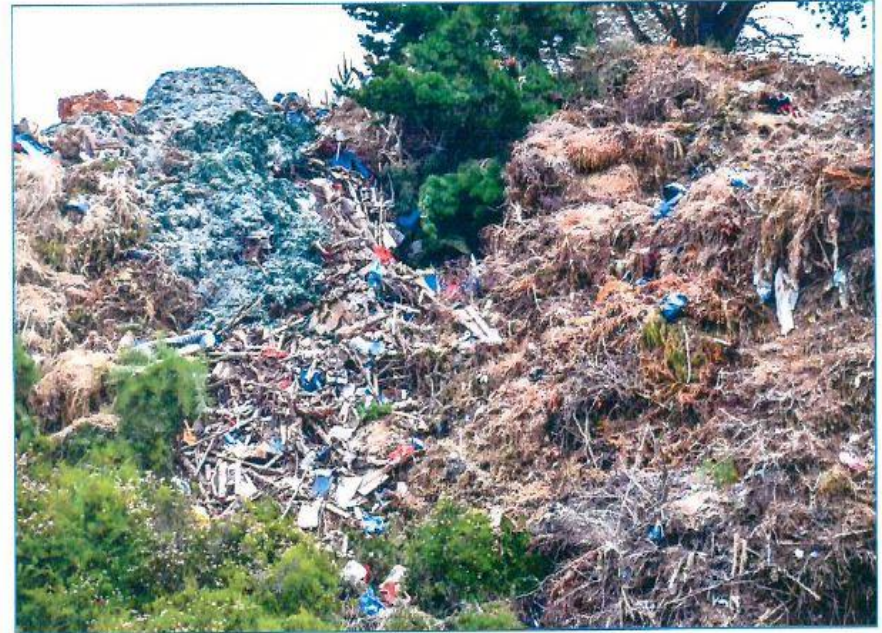
Fotografía 5.	Fecha : Junio de 2018		Fotografía 6.	Fecha : Junio de 2018	
Coordenadas DATUM WGS84, H 19	Este: 254.156 m.	Norte: 6.297.558 m.	Coordenadas DATUM WGS84, H 19	Este: 254.137 m.	Norte: 6.297.576 m.
Descripción Medio de Prueba: Evidencia del acopio de materiales mediante sistema de terraza que se extiende sobre la Quebrada al interior del Santuario. (Fuente: Informe Vertedero El Totoral, Municipalidad de El Quisco. ID01).			Descripción Medio de Prueba: Evidencia del acopio y disposición de materiales que se extiende sobre la Quebrada al interior del Santuario. (Fuente: Informe Vertedero El Totoral, Municipalidad de El Quisco. ID01).

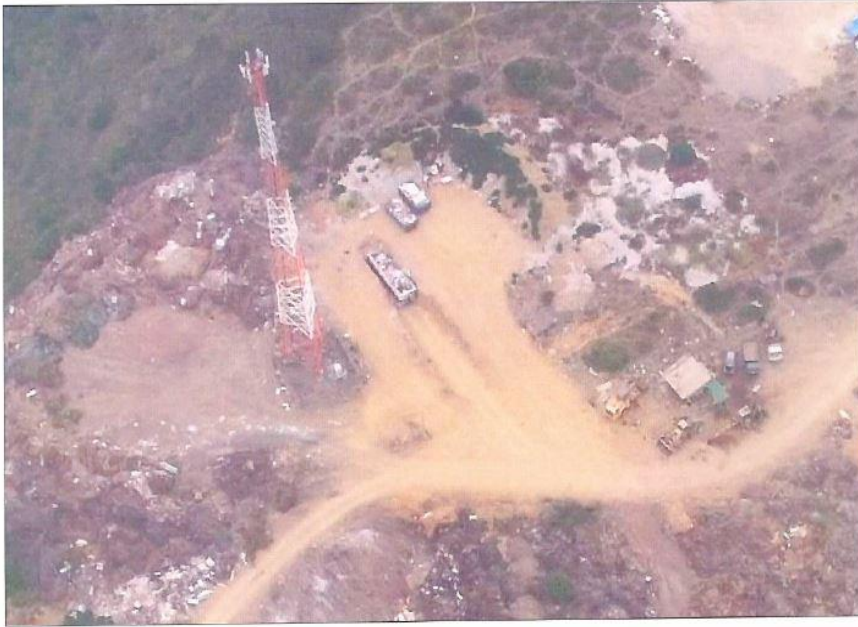
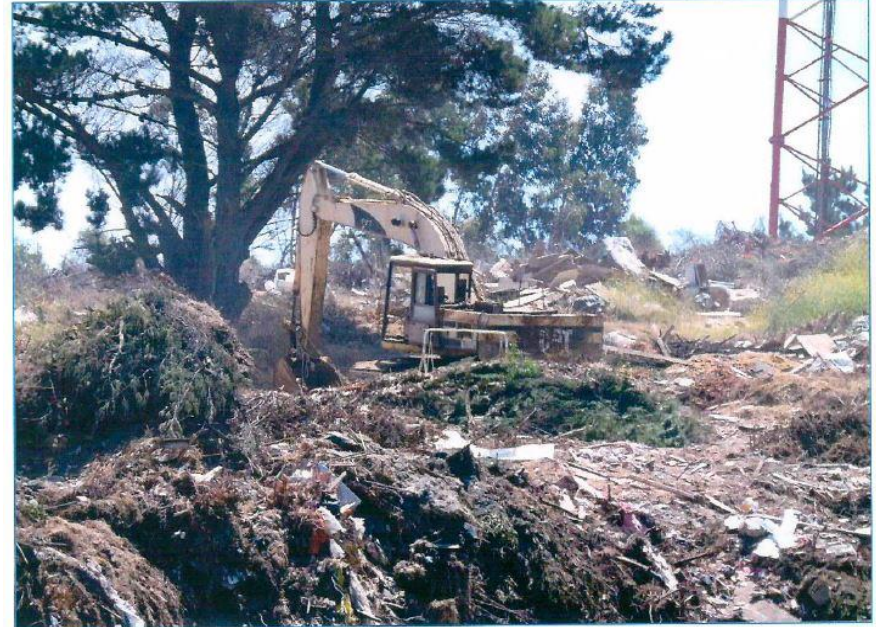
Fotografía 7.	Fecha : Junio de 2018		Fotografía 8.	Fecha : Junio de 2018	
Coordenadas DATUM WGS84, H 19	Este: 254.148 m.	Norte: 6.297.681 m.	Coordenadas DATUM WGS84, H 19	Este: 254.148 m.	Norte: 6.297.681 m.
Descripción Medio de Prueba: Imagen aérea del sector poniente donde se realiza el acopio y disposición de los materiales y que traspasó los límites del Santuario. (Fuente: Informe Vertedero El Totoral, Municipalidad de El Quisco. ID01).			Descripción Medio de Prueba: Evidencia de las operaciones de manejo del material acopiado y depositado mediante maquinaria pesada. (Fuente: Informe Vertedero El Totoral, Municipalidad de El Quisco. ID01).

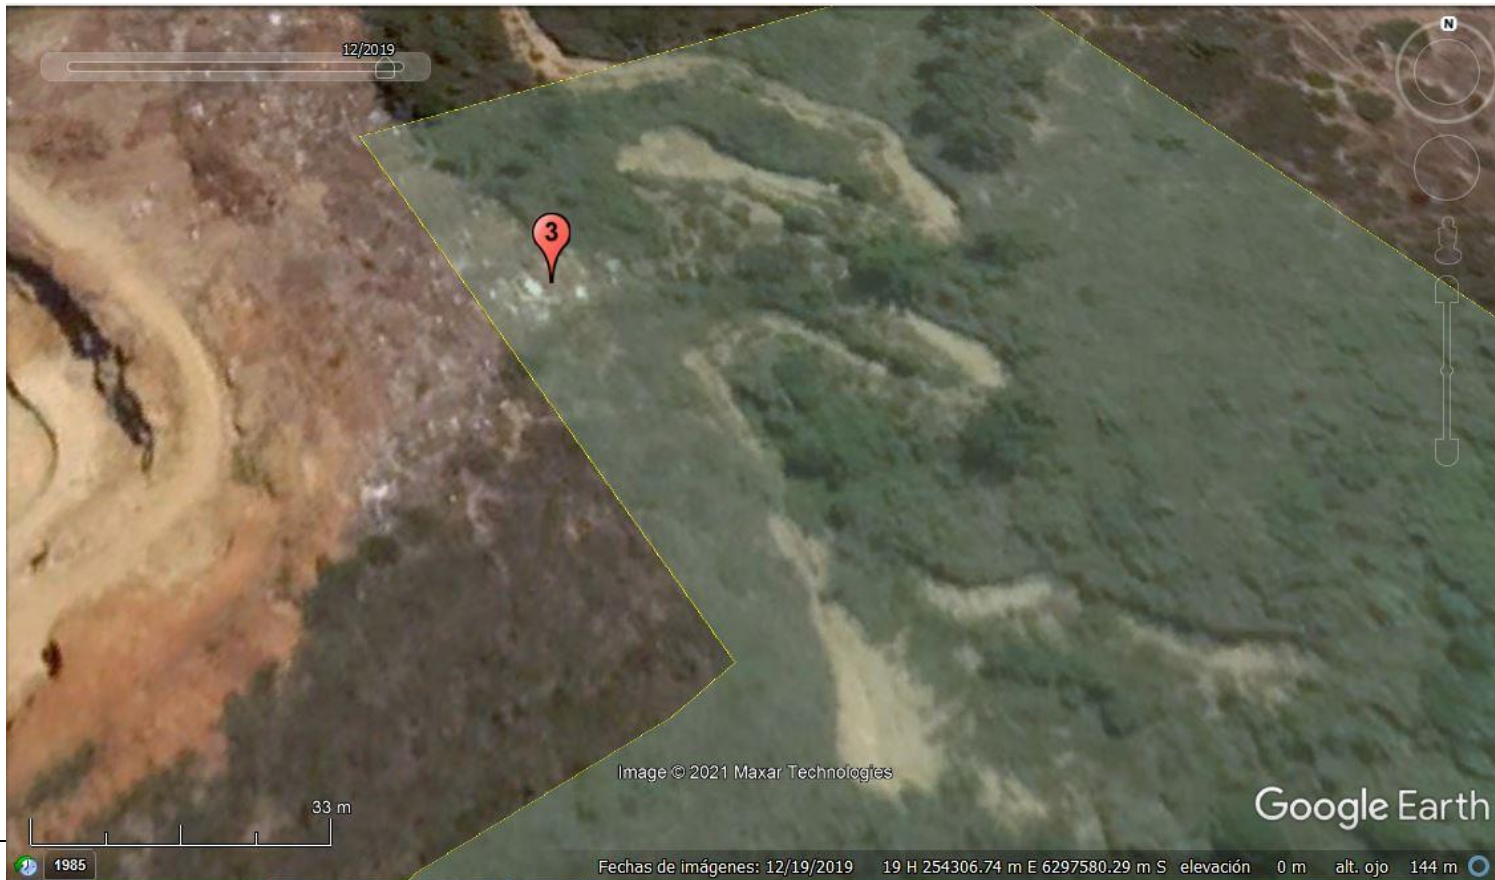
Figura N° 5.

<p>Hechos constatados:</p> <p>Siguiendo el recorrido durante la inspección, se constató que en el sector oriente del predio (Estación 3), también existe presencia de material orgánico identificado como ramas y rastrojos de origen vegetal muy seco. En este sector existe una mayor pendiente con la Quebrada y se aprecia el depósito de residuos hasta una profundidad importante, la que no se pudo determinar ni acceder por motivos de seguridad.</p> <p>Al igual que en el sector poniente, se identifican en el recorrido otro tipo de residuos que no son de origen vegetal y se asimilan a residuos de construcción o escombros, incluso algunos de origen doméstico.</p> <p>Se recorre el límite del depósito por el lado oriente de la Quebrada, y se constata que también el material depositado ha traspasado el límite establecido para el Santuario, conforme al plano y fotografía satelital con el cual se realizó y acompañó la inspección (Figura N°5). Este punto visitado tiene como referencia la coordenada 254.277 E; 6.297.604 S (Datum WGS 84 Huso 19S). (Fotografías 9 al 12).</p> <p>Se constató además que, existe intervención del terreno con la construcción de un camino de acceso a la Quebrada sin terminar, que según lo señalado por el propio titular, ese camino lo había comenzado a construir el mismo titular, para un futuro proyecto turístico de acceso al Estero El Rosario como parte del Santuario, y que se detuvo por instrucciones de un organismo sectorial que no identificó (Fotografía 12).</p> <p>En la parte plana de este sector oriente, también existe acopio de residuos orgánicos y además acopio de tierra en pilas y de otros elementos inorgánicos como plásticos y metales (Fotografías 13 y 14).</p>

Descripción de medio de prueba: Ubicación y emplazamiento del Sector de Acopio Oriente del Vertedero e intervención de camino interior, respecto del límite traspasado en SNQC. (Fuente: Imagen Satelital Google Earth. Fecha imagen: 19 de diciembre de 2019).

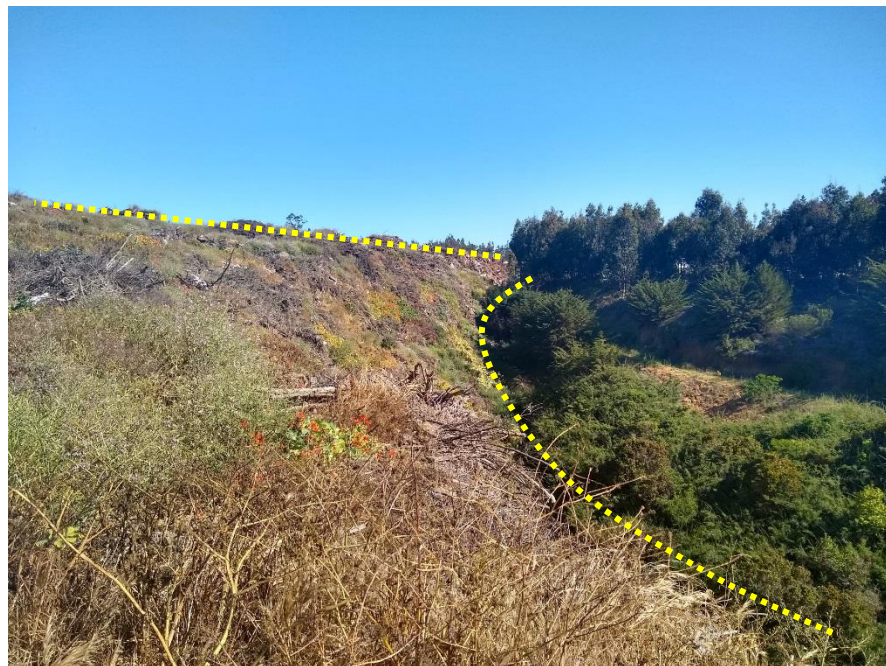
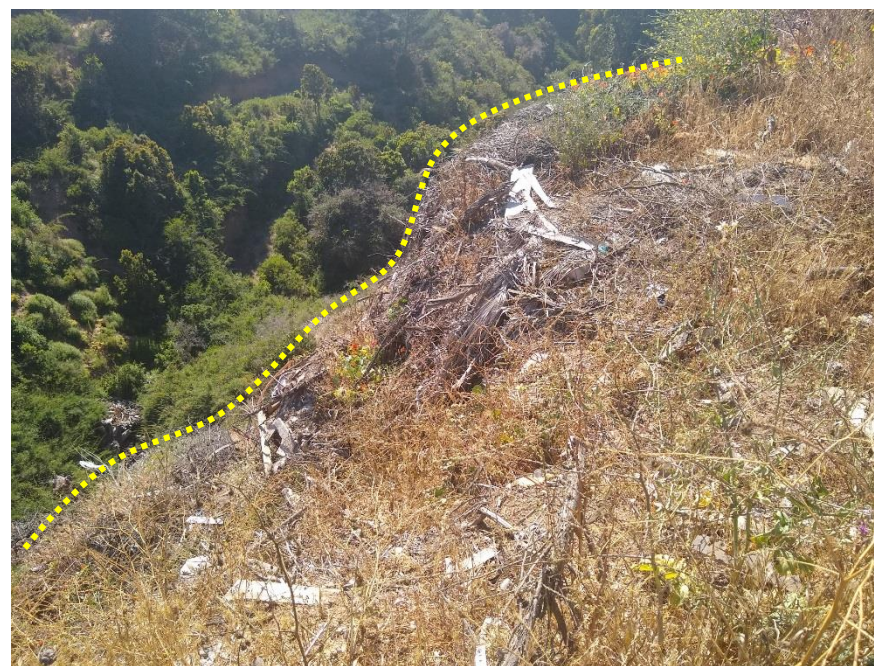
Fotografía 9.	Fecha : 24 de Noviembre de 2020		Fotografía 10.	Fecha : 24 de Noviembre de 2020	
Coordenadas DATUM WGS84, H 19	Este: 254.277 m.	Norte: 6.297.604 m.	Coordenadas DATUM WGS84, H 19	Este: 254.277 m.	Norte: 6.297.604 m.
Descripción Medio de Prueba: Material depositado en Quebrada que se extiende hacia el interior del Santuario en sector oriente.			Descripción Medio de Prueba: Evidencia del material depositado en Quebrada al interior del Santuario en sector oriente.

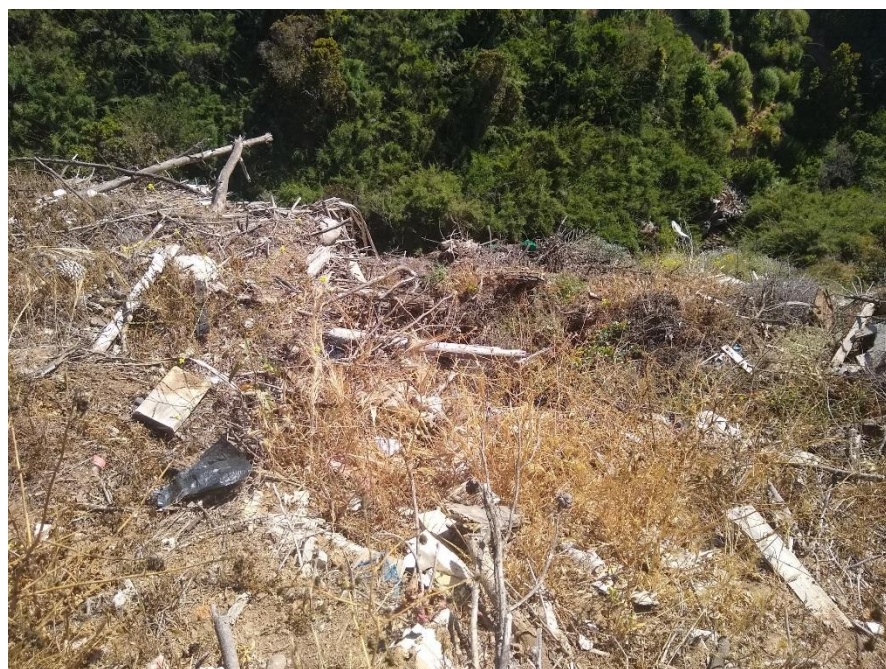
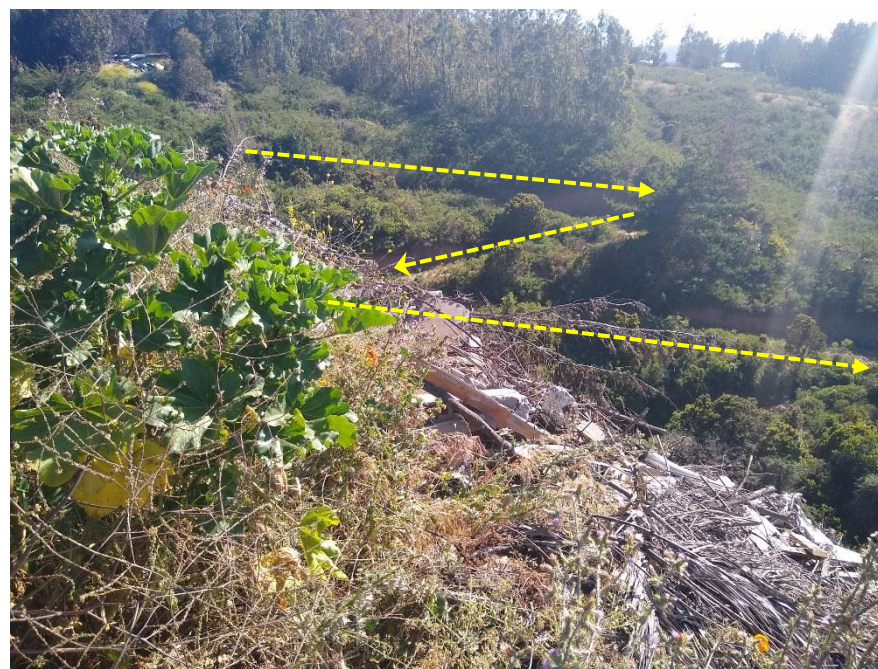
Fotografía 11.	Fecha : 24 de Noviembre de 2020		Fotografía 12.	Fecha : 24 de Noviembre de 2020	
Coordenadas DATUM WGS84, H 19	Este: 254.277 m.	Norte: 6.297.604 m.	Coordenadas DATUM WGS84, H 19	Este: 254.277 m.	Norte: 6.297.604 m.
Descripción Medio de Prueba: Evidencia del material depositado en Quebrada al interior del Santuario en sector oriente.			Descripción Medio de Prueba: Evidencia del material depositado en Quebrada al interior del Santuario en sector oriente. Se visualiza con línea punteada evidencia de la intervención de camino interior a través de la Quebrada

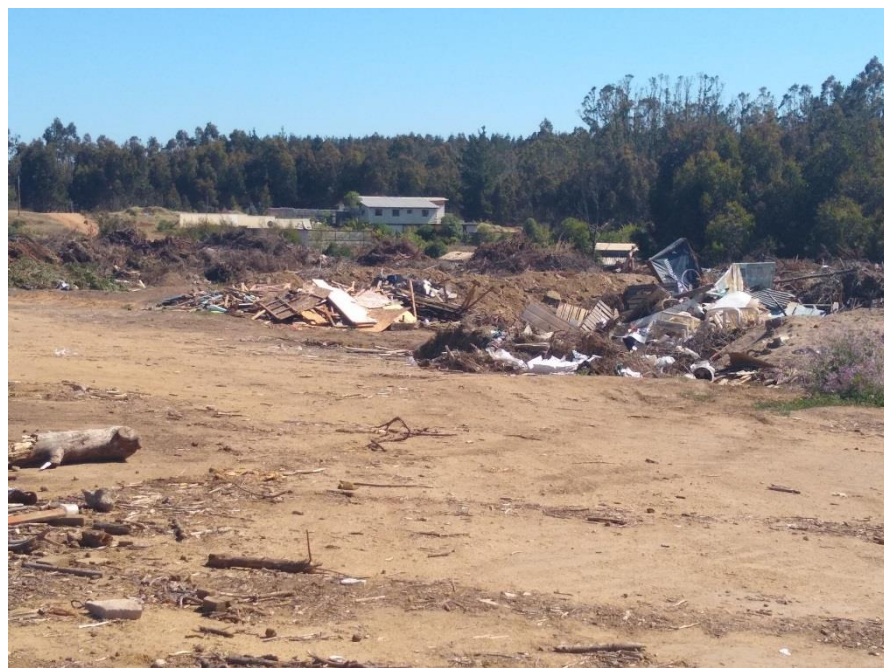
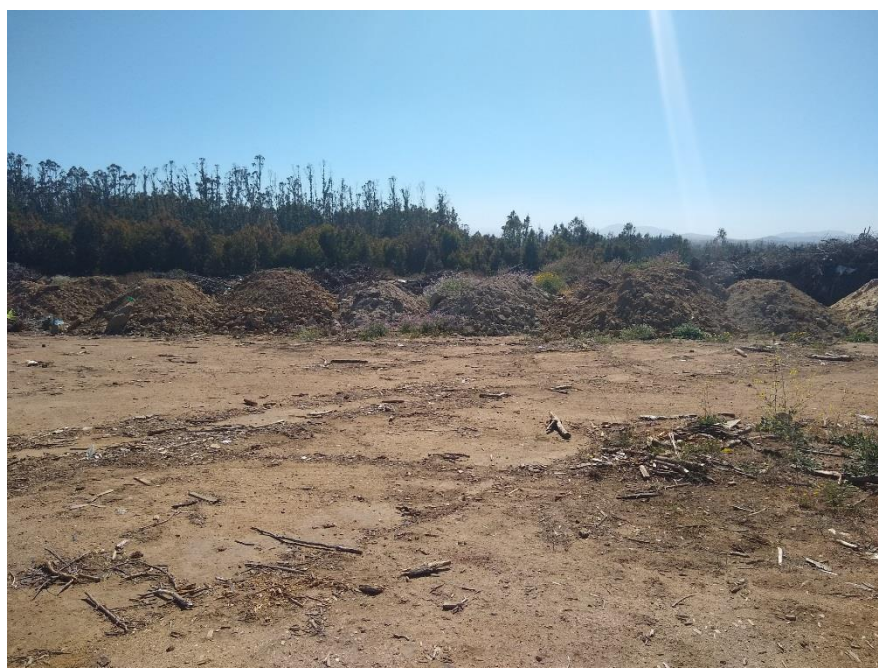
Fotografía 13.	Fecha : 24 de Noviembre de 2020		Fotografía 14.	Fecha : 24 de Noviembre de 2020	
Coordenadas DATUM WGS84, H 19	Este: 254.153 m.	Norte: 6.297.711 m.	Coordenadas DATUM WGS84, H 19	Este: 254.153 m.	Norte: 6.297.711 m.
Descripción Medio de Prueba: Sector de acopio de residuos inorgánicos, que se ubica en explanada del recinto fuera de los límites del Santuario. Se evidencia la actividad del predio.			Descripción Medio de Prueba: Sector de acopio de tierra y otros materiales, que se ubica en explanada del recinto fuera de los límites del Santuario. Se evidencia la actividad del predio.

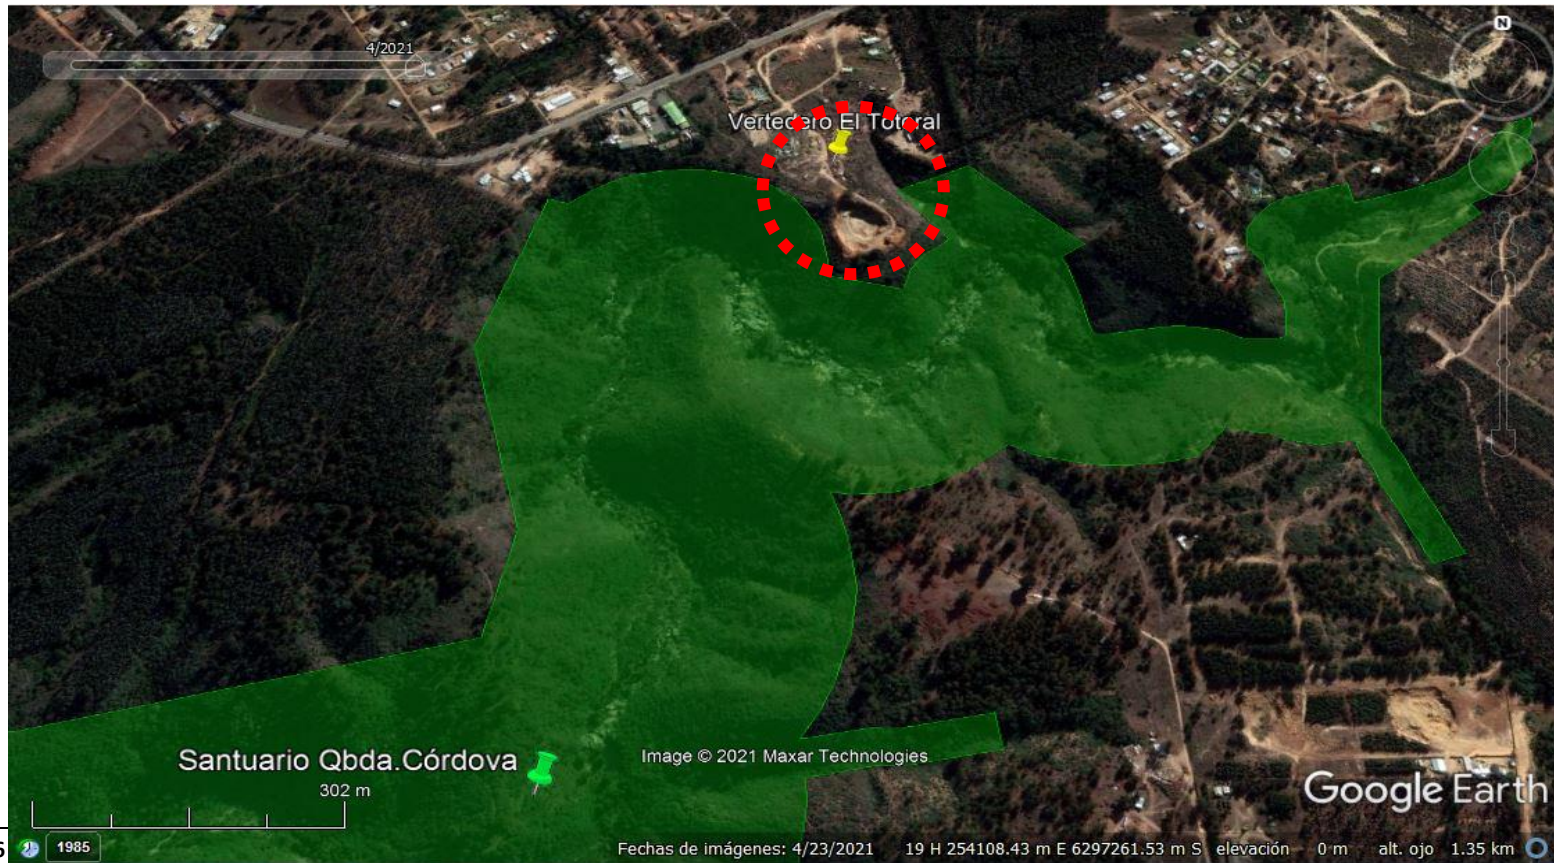
Figura N° 6

Descripción de medio de prueba: Ubicación del Vertedero El Totoral respecto de los límites del Santuario de la Naturaleza Quebrada de Córdova (SNQC).
(Fuente: Imagen Satelital Google Earth. Fecha imagen: 23 de abril de 2021)

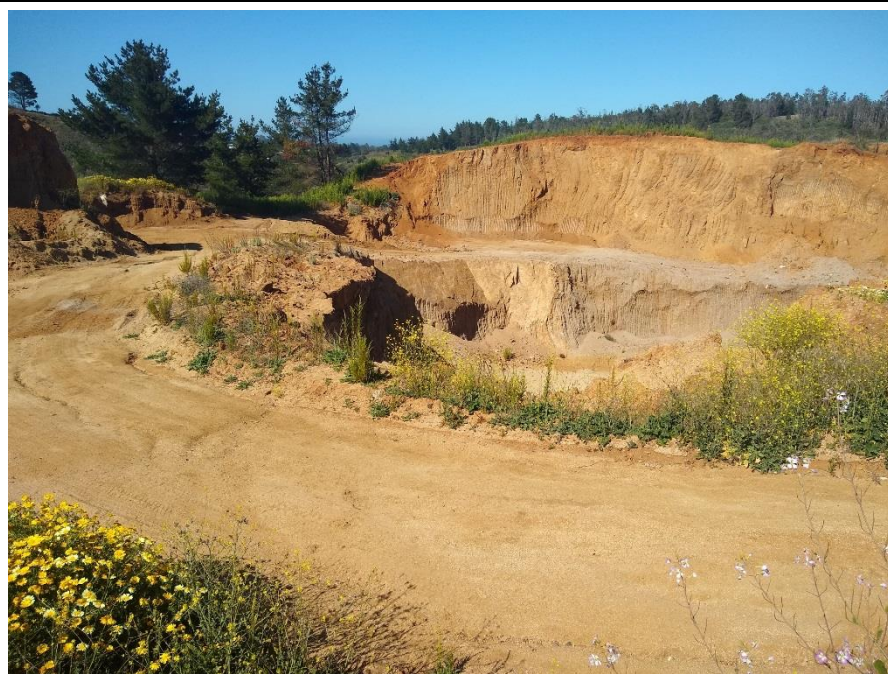
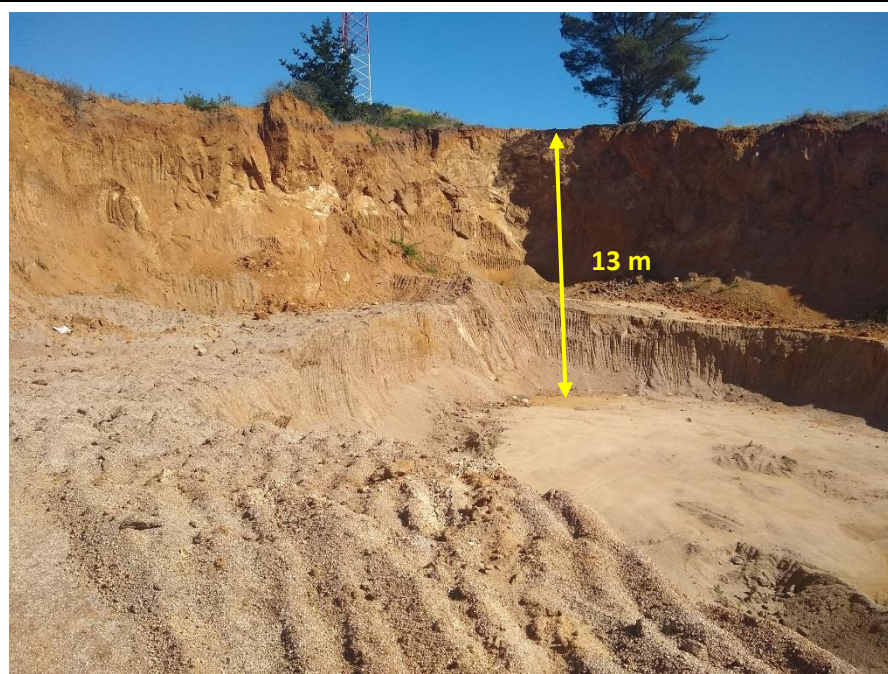
Se constata excavación profunda de aproximadamente unos 12 a 13 metros. Tiene implementado camino para el tránsito de maquinaria. Su superficie es aparentemente circular con un diámetro aproximado de unos 60 metros entre bordes. (Fotografías 15 al 18).

Fotografía 15.	Fecha : 24 de Noviembre de 2020		Fotografía 16.	Fecha : 24 de Noviembre de 2020	
Coordenadas DATUM WGS84, H 19	Este: 254.195 m.	Norte: 6.297.565 m.	Coordenadas DATUM WGS84, H 19	Este: 254.195 m.	Norte: 6.297.565 m.
Descripción Medio de Prueba: Sector donde se explota la extracción de áridos mediante Cantera. Se presenta vista de cara poniente de la cantera. Camino de acceso con geometría circular.			Descripción Medio de Prueba: Vista de la cara norte de la cantera, con una altura aproximada de unos 13 metros.

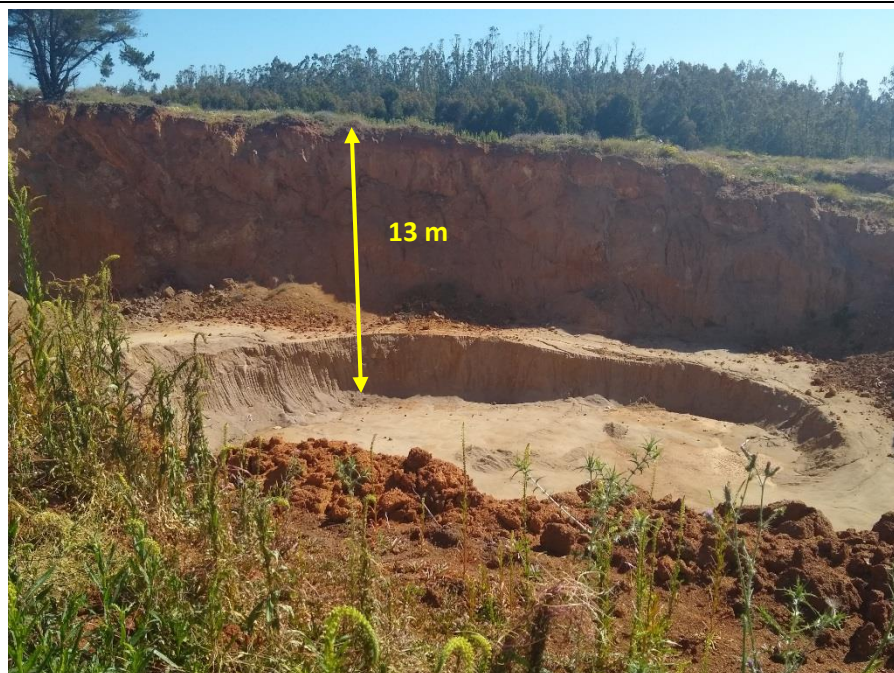
Fotografía 17.

Descripción Medio de Prueba: Vista de la cara oriente de la cantera. Se evidencia explotación mediante geometría circular, con una altura de muro aproximada de unos 13 metros.

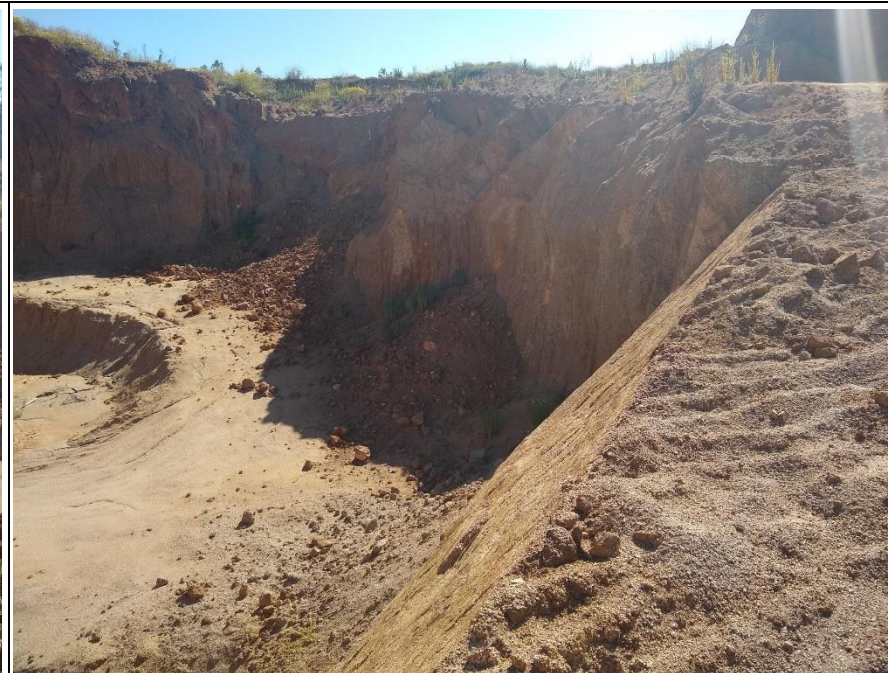
Fotografía 18.

Descripción Medio de Prueba: Vista de la cara sur de la cantera.

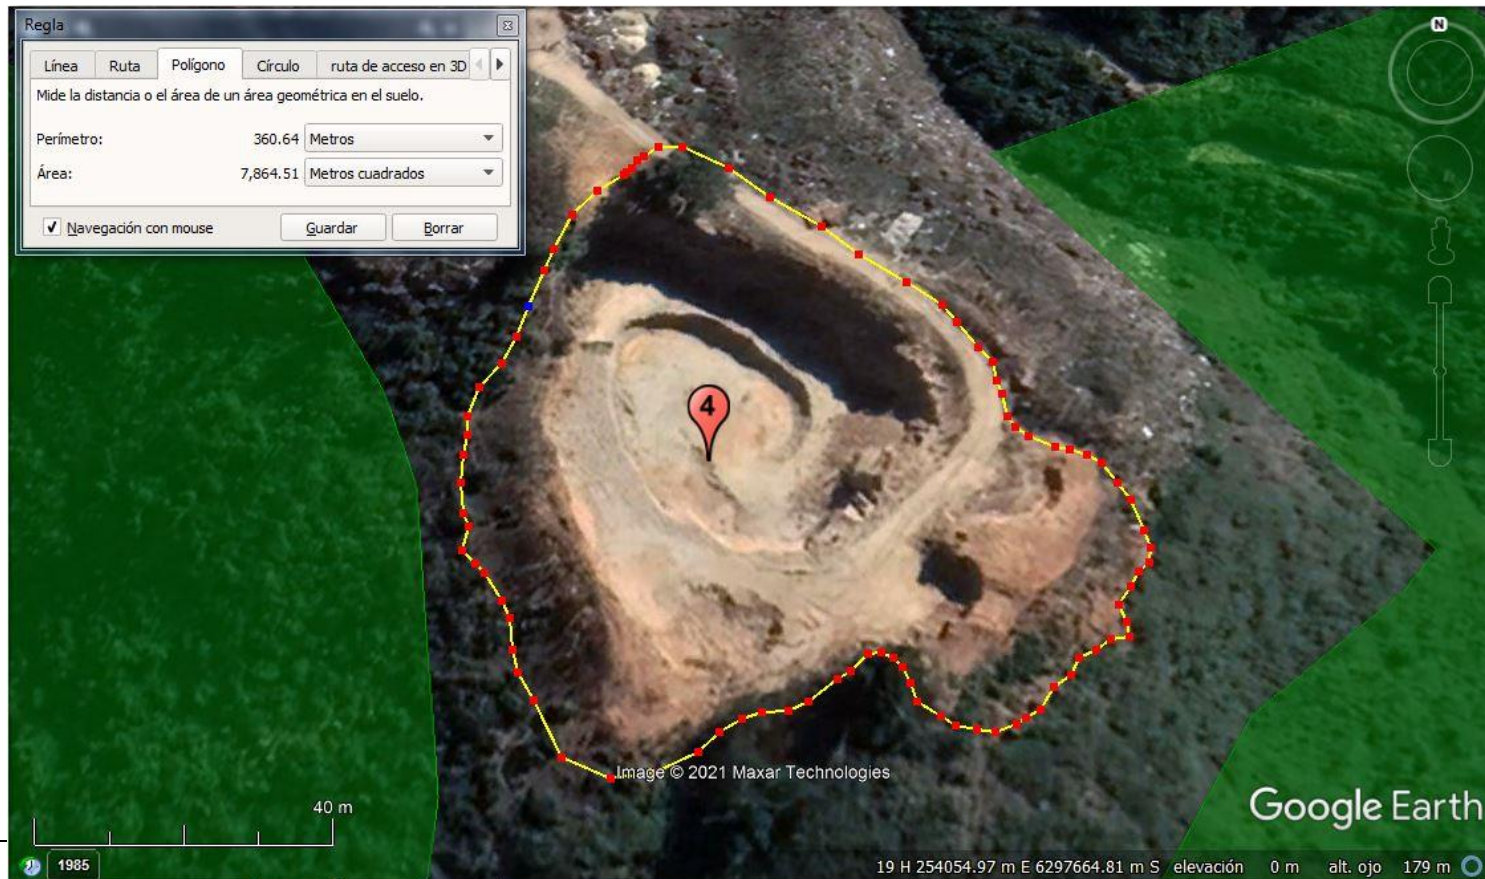
Figura N° 11

- b) Conforme al literal i.5.1) se requiere conocer tanto la cantidad total extraída así como la superficie intervenida.
- c) La superficie total intervenida para la explotación de la cantera corresponde a 7.865 m² (siete mil ochocientos sesenta y cinco metros cuadrados), aproximadamente 0,79 hectáreas, (Figura N°11) y que corresponde a la superficie de camino de acceso, excavación y talud de material desbordado.

Descripción de medio de prueba: Cálculo de la superficie intervenida en la explotación de la Cantera de áridos (7.865 m²) (0,79 ha).
(Fuente: Imagen Satelital Google Earth. Fecha imagen: 25 de marzo de 2019)
