INFORME TÉCNICO DE FISCALIZACIÓN AMBIENTAL

TRANSNET S.A. - ANCOA

DFZ-2021-425-VII-RCA

AGOSTO 2021

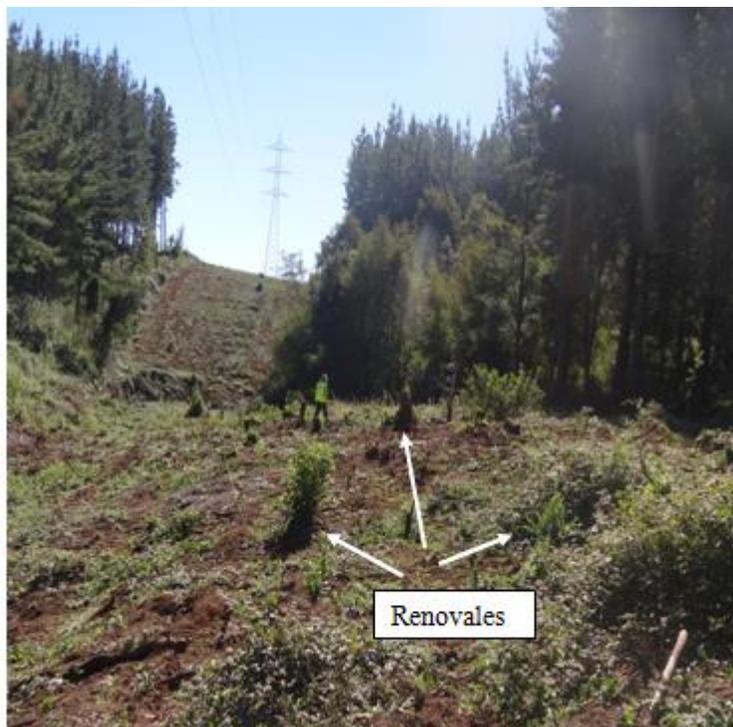
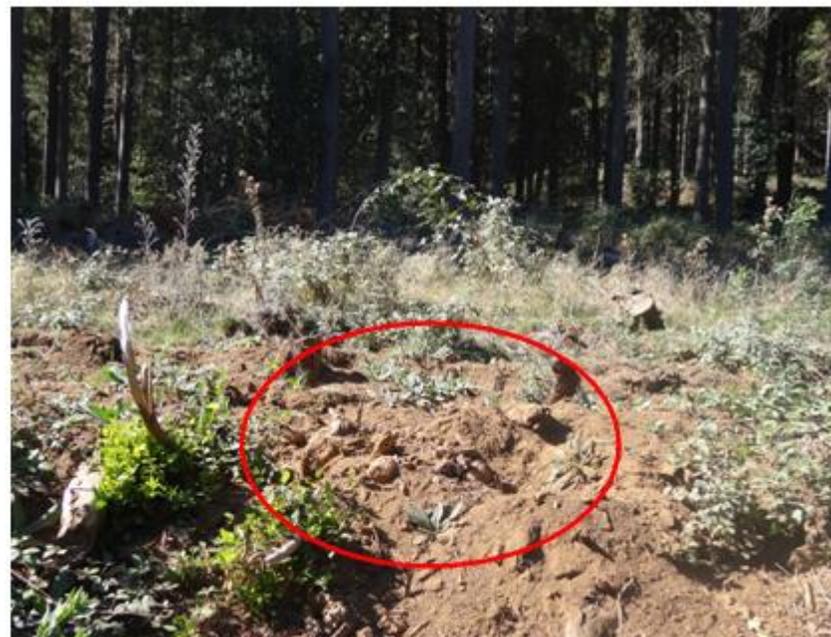
Titular realiza corta de flora y vegetación en área de faja de servidumbre, destronque, en quebradas se remueven tocones, quedando el suelo removido, sin cobertura vegetal y expuesto a las condiciones del clima, generándose procesos erosivos de suelo. No se realiza labor de disposición de material vegetal en forma homogénea sobre el suelo para prevenir activación de procesos erosivos. En Inspección Ambiental se corrobora, que el titular no ha implementado actividades para mitigar los procesos erosivos constatados. El titular no presenta información solicitada en acta de Inspección ambiental (DS-5 y DS-6).

De esta forma, es posible concluir que, con motivo de la ejecución del proyecto, se realizó corta de flora y vegetación en área de faja de servidumbre, destronque, en quebradas se removieron tocones, quedando el suelo removido, sin cobertura vegetal y, expuesto a las condiciones del clima, generándose procesos erosivos de suelo. Así también no se realizó disposición de material vegetal en el suelo, para prevenir activación de procesos erosivos. El titular no ha implementado actividades para mitigar procesos erosivos. Además no se presentó información solicitada en el acta de inspección correspondiente a: i) Informe de implementación de medidas ambientales para minimizar la intervención al suelo y prevenir la ocurrencia de procesos erosivos y ii) Archivo con ubicación de medidas de mitigación implementadas en el proyecto para procesos erosivos. Entregar archivo digital en formato KML o Shape.

Fotografía 1.		Fecha: 13-04-2021		Fotografía 2.		Fecha: 13-04-2021	
Coordenadas UTM DATUM WGS84 HUSO 19		Norte: 5.964.094	Este: 264.185	Coordenadas DATUM WGS84 HUSO 19		Norte: 5.964.259	Este: 264.212
Descripción del medio de prueba: Vista general bajo línea de transmisión, se aprecia corte de flora y vegetación y arranque de troncos de renoval y remoción de suelo. Fuente: Reporte Técnico SAG				Descripción del medio de prueba: En círculo de color rojo se señala extracción de tocones, con abundante remoción de suelo y procesos erosivos activados. Situación, no autorizada en las RCAs fiscalizadas. Fuente: Reporte Técnico SAG

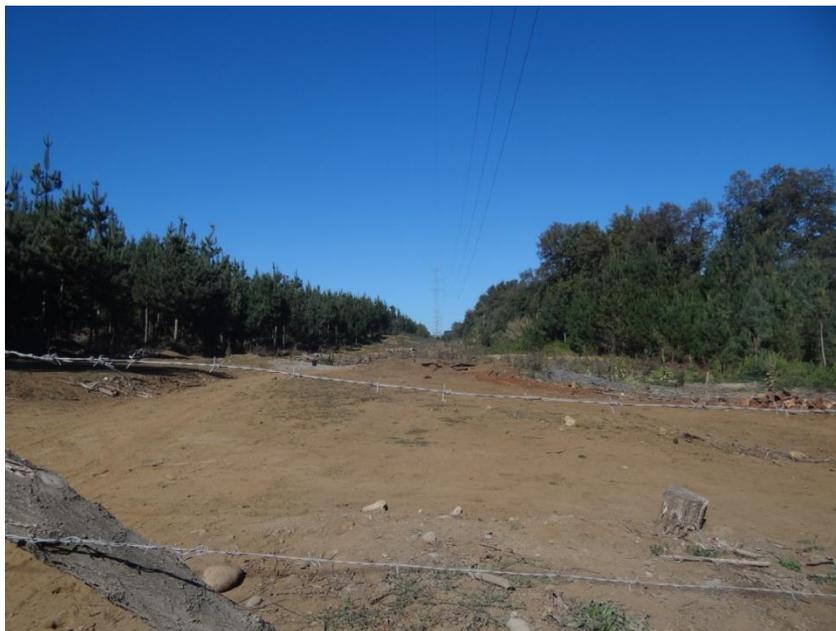
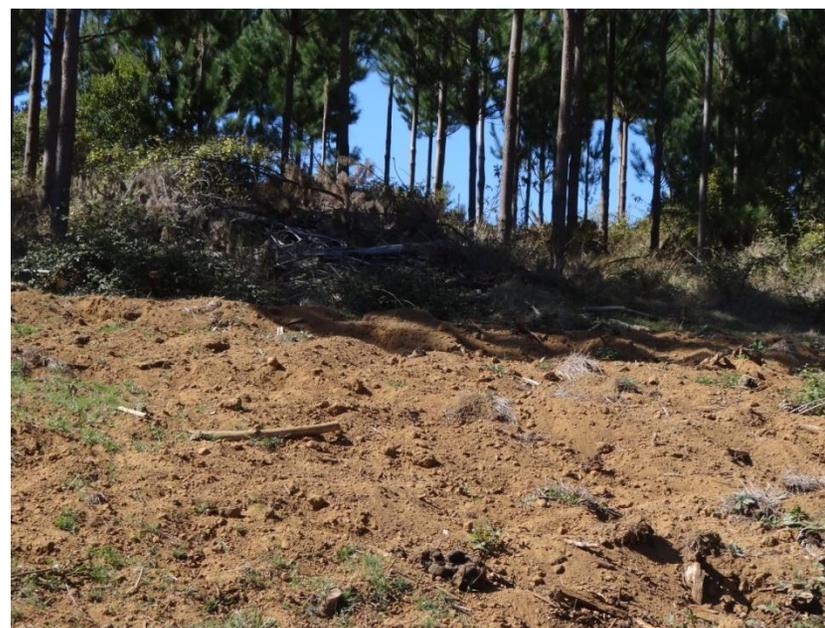
Fotografía 3.		Fecha: 13-04-2021		Fotografía 4.		Fecha: 13-04-2021	
Coordenadas UTM DATUM WGS84 HUSO 19		Norte: 5.964.062	Este: 264.195	Coordenadas DATUM WGS84 HUSO 19		Norte: 5.964.259	Este: 264.212
Descripción del medio de prueba: Vista de LT en zona de pendiente, se aprecia amplia área con eliminación de flora y vegetación, remoción de suelo, sin disposición de vegetación chopeada sobre superficie, con procesos erosivos activados y sin manejos ni medidas para evitar procesos erosivos Fuente: Reporte Técnico SAG				Descripción del medio de prueba: Pendiente de terreno, n, sin cobertura de suelo, con procesos erosivos activados y sin manejo ni implementación de medidas para control de erosión. Sin disposición de corta de vegetación chopeada sobre el suelo. Fuente: Reporte Técnico SAG

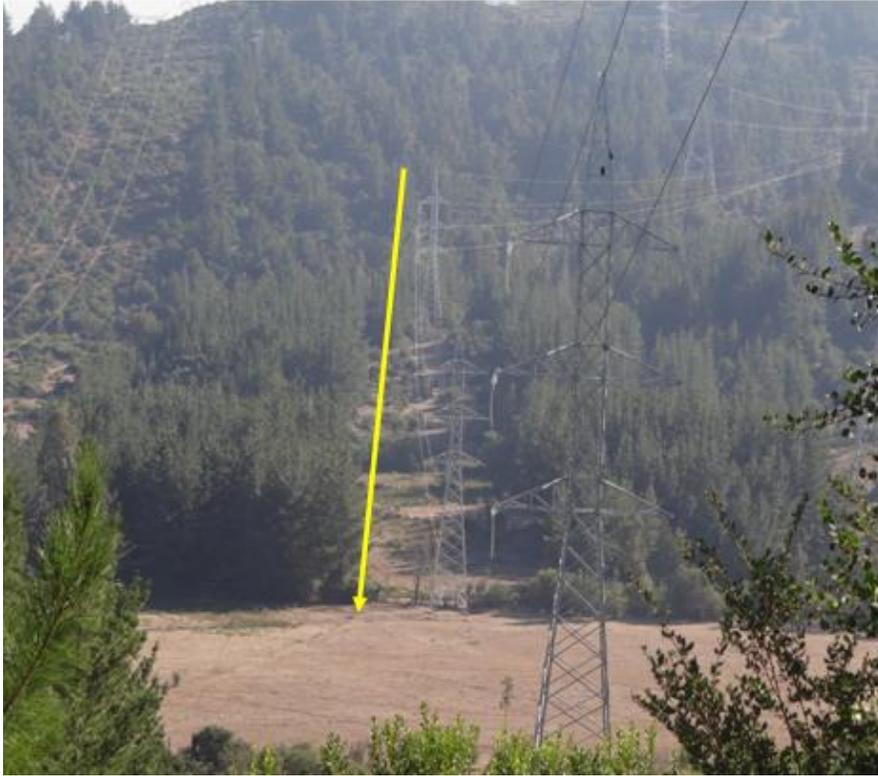
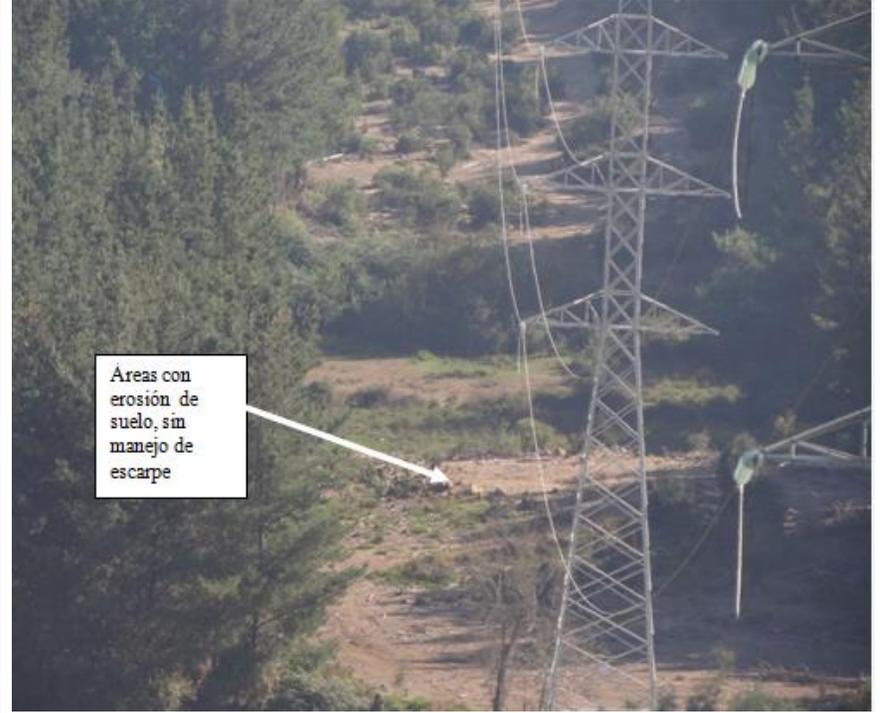
Se corrobora a través de la Inspección Ambiental que en distintos tramos de la Línea de Alta Tensión, el proyecto presenta áreas con importantes fenómenos de procesos de erosivos activos en zonas de altas pendientes como es el caso de la Estructura 069, los que a la fecha de la inspección no han sido manejados y no se han implementado medidas de mitigación. Posteriormente el titular en su carta del 29 de abril de 2021, informa que éstas medidas no han sido implementadas. El proyecto se emplaza en zonas de altas pendientes y alto riesgo de erosión, lo cual difiere a la información entregada por el titular durante el proceso de evaluación ambiental del proyecto.

De esta forma, se desprende que se identificaron los siguientes hallazgos: El proyecto presenta áreas con importantes procesos erosivos en zona de altas pendiente, los cuales no han sido manejados mediante las medidas de mitigación establecidas en la Resolución de Calificación Ambiental. En su carta del 29 de abril de 2021, el titular informa que éstas medidas no han sido implementadas. Además existen áreas del proyecto que se emplazan en zonas de alta pendiente con riesgo de erosión alto, lo que difiere de la información entregada por el titular durante el proceso de evaluación ambiental del proyecto, donde fueron informados como áreas de bajo riesgo de erosión.

Fotografía 5.	Fecha: 14-04-2021		Fotografía 6.	Fecha: 14-04-2021	
Coordenadas UTM DATUM WGS84 HUSO 19	Norte: 6.046.783	Este: 264.228	Coordenadas DATUM WGS84 HUSO 19	Norte: --	Este: --
Descripción del medio de prueba: Vista general del tramo Línea alta tensión ubicada en pendiente alta (señalada en flecha color amarillo), suelos desprovistos de vegetación entre T358 y T359, observado desde punto de observación en coordenadas señaladas. Fuente: Reporte Técnico SAG			Descripción del medio de prueba: Vista específica de la Línea de alta tensión entre T.358 a T.359, muestra área con proceso erosivo, sin manejo de escarpe. Zona de alta pendiente. Fuente: Reporte Técnico SAG

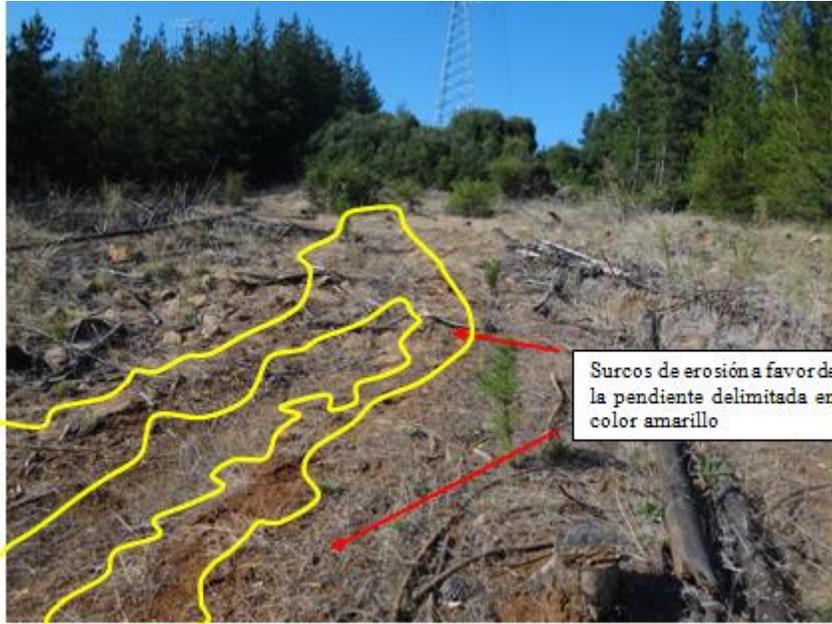
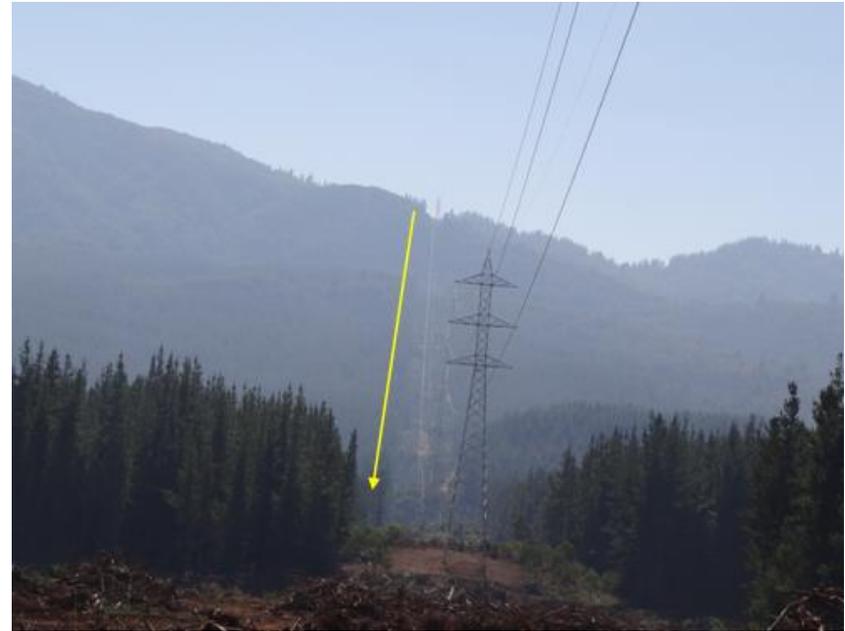
Fotografía 7.	Fecha: 14-04-2021		Fotografía 8.	Fecha: 14-04-2021	
Coordenadas UTM DATUM WGS84 HUSO 19	Norte: 6.046.622	Este: 285.784	Coordenadas DATUM WGS84 HUSO 19	Norte: 6.031.088	Este: 283.672
Descripción del medio de prueba: Vista en detalle área de LT en zona de pendiente de alto riesgo, con presencia de procesos erosivos de tipo surco. Sin habilitación de medidas para mitigación ni control de erosión. Fuente: Reporte Técnico SAG			Descripción del medio de prueba: Vista general tramo de LT entre T 304 a T10, localizada en área de alto riesgo de erosión, y alta pendiente (indicada con fecha color amarillo). Fuente: Reporte Técnico SAG

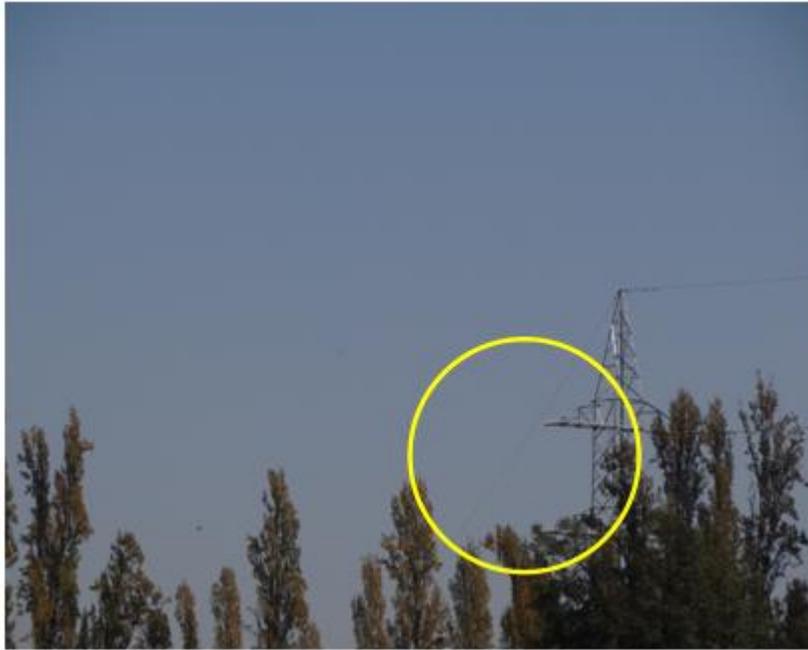
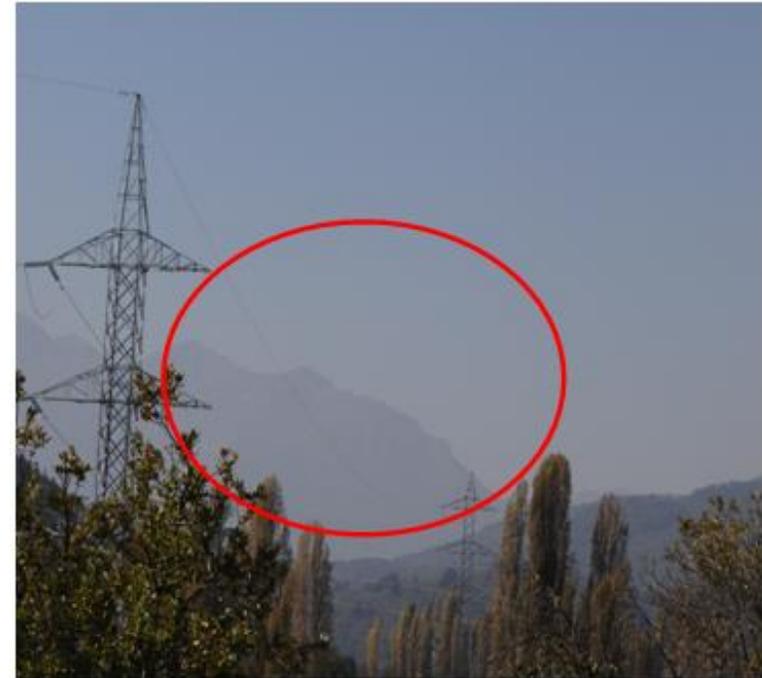
El proyecto no ha implementado en la totalidad de los tramos que corresponde los dispositivos para evitar colisión de avifauna (Cruce Río Putagán), conforme al considerando 7.1.3 de la RCA N°3824/2009. En tramo de la Línea de Transmisión que cruza el Río Putagán no existen dispositivos contra colisión de avifauna, siendo que corresponde a un cruce de la Línea de Transmisión con un curso de agua.

De esta forma, se desprende que los hallazgos identificados corresponden a: El proyecto no ha implementado en todos los tramos correspondientes, los dispositivos para evitar la colisión de avifauna de acuerdo a lo señalado en el considerando 7.1.3 de la RCA N°3824/2009. Durante la inspección se verificó que en el tramo de la Línea de Transmisión que cruza el Río Putagán, que corresponde al un cruce de la línea de transmisión con un curso de agua, no existen dispositivos contra colisión de avifauna.

Fotografía 9.	Fecha: 14-04-2021		Fotografía 10.	Fecha: 14-04-2021	
Coordenadas UTM DATUM WGS84 HUSO 19	Norte: 6.029.750	Este: 282.046	Coordenadas DATUM WGS84 HUSO 19	Norte: --	Este: --
Descripción del medio de prueba: Vista de línea de alta tensión en tramo que cruza el Río Putagán, se observa desde punto de observación (6.029.750/282.046) desde Zona Norte a Sur del Río Putagán. Tramo que no cuenta con dispositivos anti colisión de avifauna silvestre. Fuente: Reporte Técnico SAG			Descripción del medio de prueba: Vista LT en zona de cruce del Río Putagán, visto desde Sur del Río. Sin presencia de dispositivos para evitar colisión de avifauna. Fuente: Reporte Técnico SAG
