INFORME TÉCNICO DE FISCALIZACIÓN AMBIENTAL

RELLENO SANITARIO LOMA LOS COLORADOS

DFZ-2021-945-XIII-RCA-IA

AGOSTO 2021

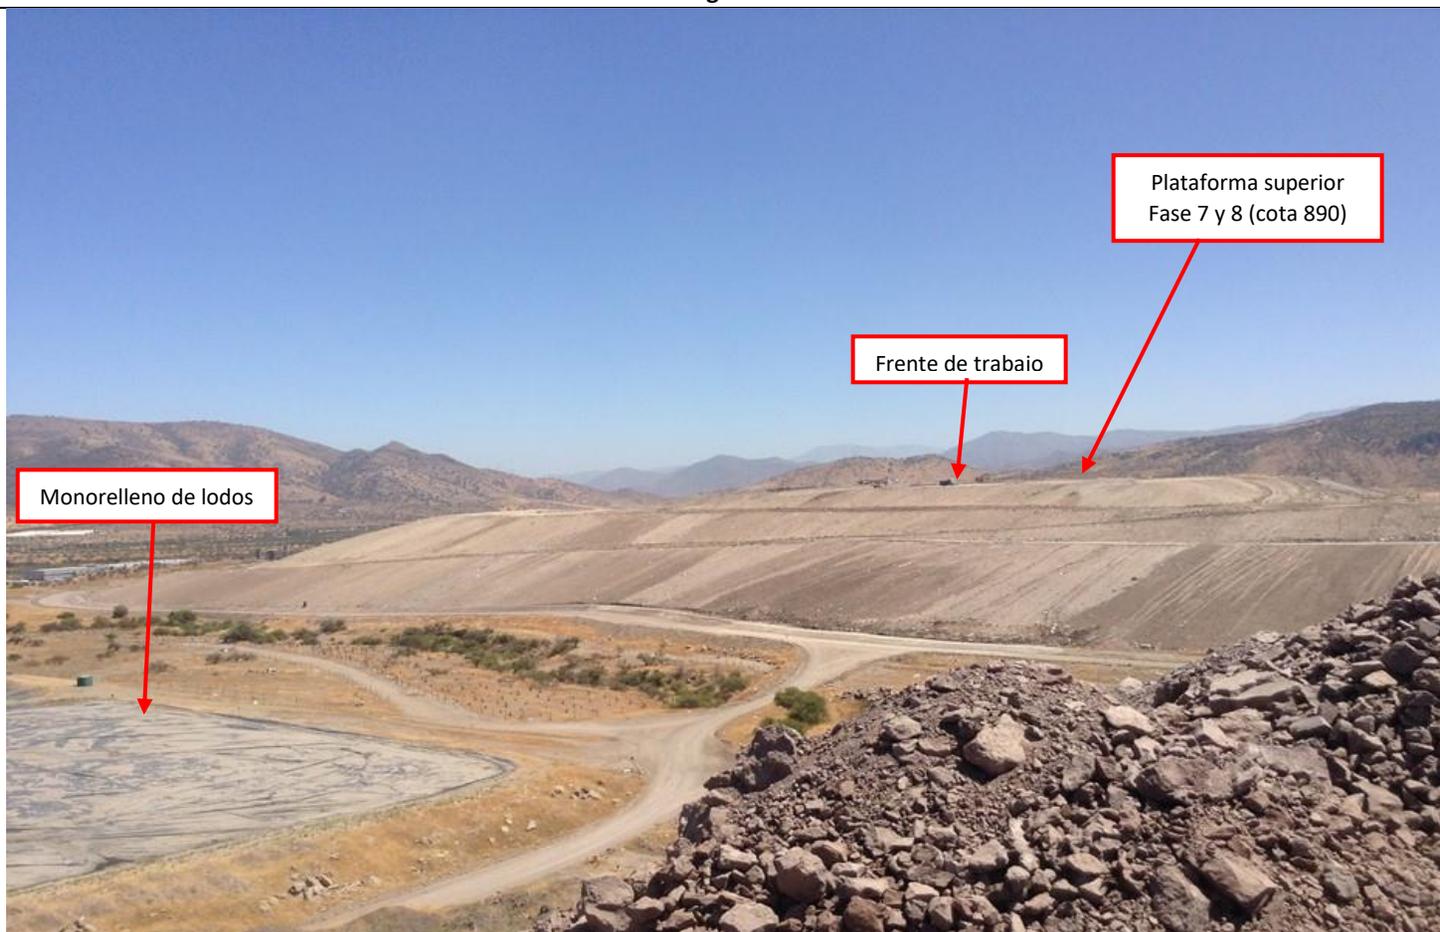
Fotografía 1

Descripción medio de prueba: Fotografía tomada desde Mirador contiguo a los mono-rellenos, que muestra panorámica del relleno sanitario, el frente de trabajo ubicado en la plataforma superior. Al costado izquierdo se observa uno de los mono-rellenos con su lámina de HDPE.

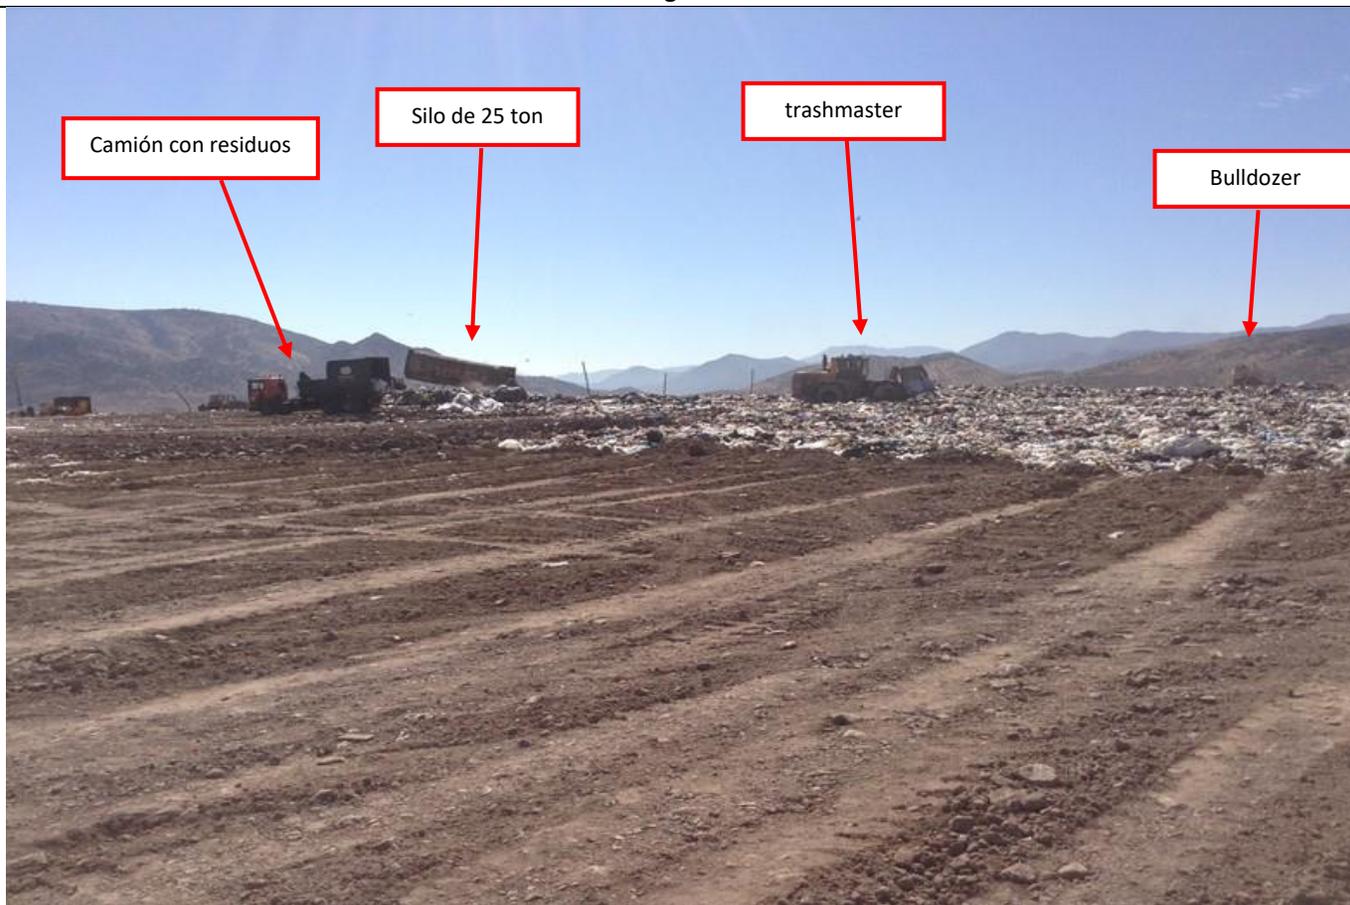
Fotografía 2.

- d. En el frente de trabajo, ubicado en la plataforma superior del relleno a la cota 890 celda 3BBC I (Fotografía 2), se verificó la descarga de residuos desde silos y desde camiones pisos caminantes. Se observó que la compactación de residuos se estaba realizando con un compactador “trashmaster” y un bulldozer, los caminos estaban siendo humectados con camión aljibe. En este lugar se verificó, lo indicado en las oficinas, respecto a que el frente de trabajo era de aproximadamente 1.000 m².

Descripción medio de prueba: Panorámica de la plataforma superior del relleno sanitario, observándose el frente de trabajo, en el cual es posible visualizar la disposición de residuos sólidos domiciliarios desde un silo de 25 ton y de un camión que transporta residuos asimilables. Sobre los residuos se observa la compactación efectuada con compactador trashmaster y bulldozer.

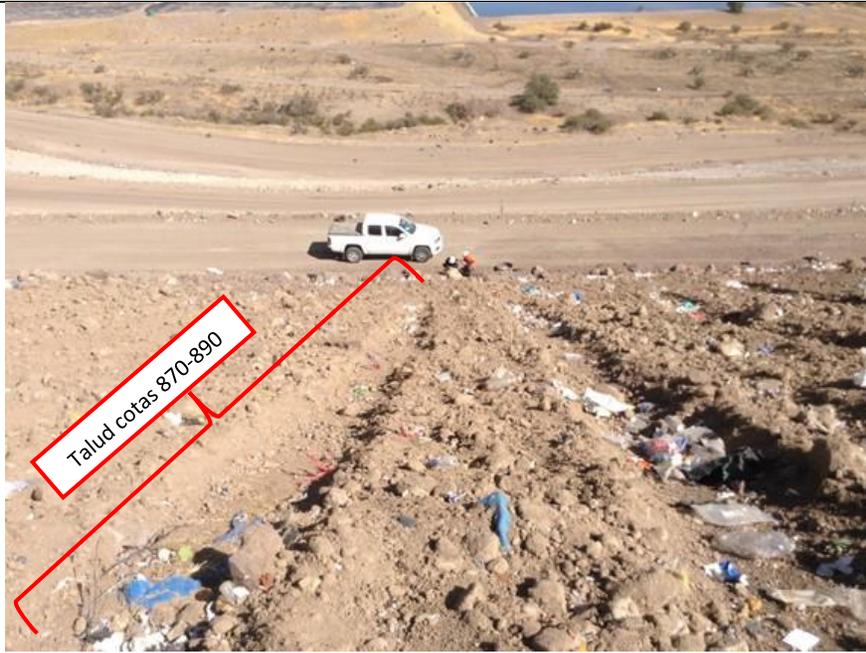
Fotografía 3.

- e. En el talud sur de la masa de residuos, entre las cotas 870 y 890 (plataforma superior) y en la dirección donde se efectúa la actual disposición de residuos (cota 890), recientemente cubierto según señala Felipe Barraza, se realizó 3 mediciones de la inclinación del talud, obteniéndose los valores 19,5°, 23,0° y 21,1°. El equipo utilizado fue marca Bosch GIM 60 L de la SMA (Fotografías 3 y 4).

Descripción del medio de prueba: Medición de pendiente del talud sur del relleno sanitario, generado entre las cotas 870 y 890 (plataforma superior).

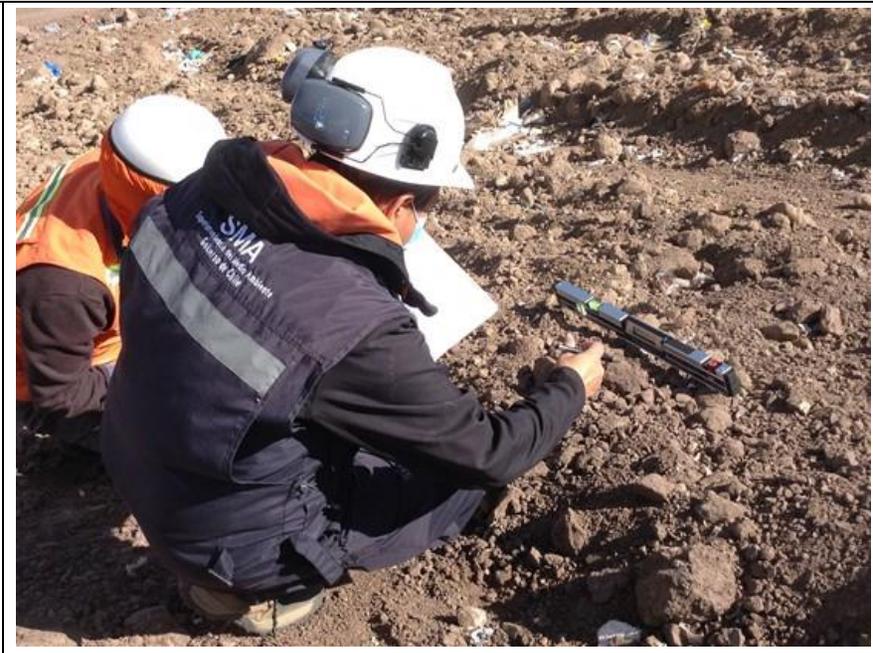
Fotografía 4.

Descripción del medio de prueba: Medición de la inclinación de talud del RSLLC, utilizando equipo utilizado fue marca Bosch GIM 60 L de la SMA.

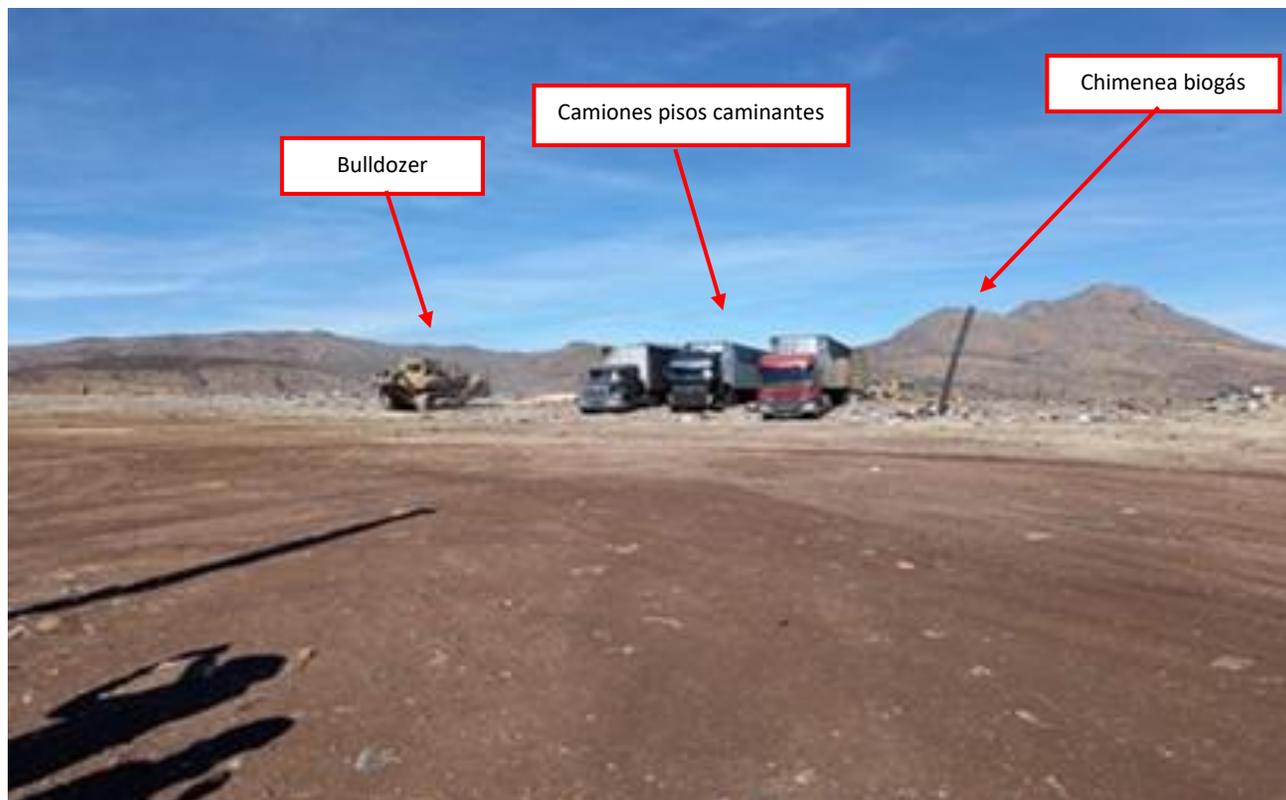
Fotografía 5

- g. En el frente de trabajo, ubicado en la plataforma superior del relleno a la cota 900 de la Fase 9, se verificó una zona donde se realizaba la descarga de residuos desde 3 camiones pisos caminantes (Fotografía 5) y otra zona donde se estaba realizando cobertura de los residuos. Se observó que la compactación de residuos se estaba realizando con un “trashmaster” y un bulldozer. Respecto a la compactación de residuos Felipe Barraza informó que se estaba logrando 0,9 ton/m³, pero que dependía de la maquinaria utilizada. Además, se observó una excavadora y motoniveladora, realizando obras de compactación y perfilamiento de la plataforma superior, en los sectores con disposición de residuos y contiguos al frente de trabajo. Se estima que operará en la Fase 8 hasta enero de 2022.

Descripción medio de prueba: Panorámica de la plataforma superior del RSLLC, observándose el frente de trabajo en la Fase 9, en el cual es posible visualizar la descarga de residuos desde 3 camiones pisos caminantes y disposición de residuos sólidos domiciliarios desde un silo de 25 ton y de un camión que transporta residuos asimilables. Sobre los residuos se observa la compactación realizada con trashmaster y bulldozer.

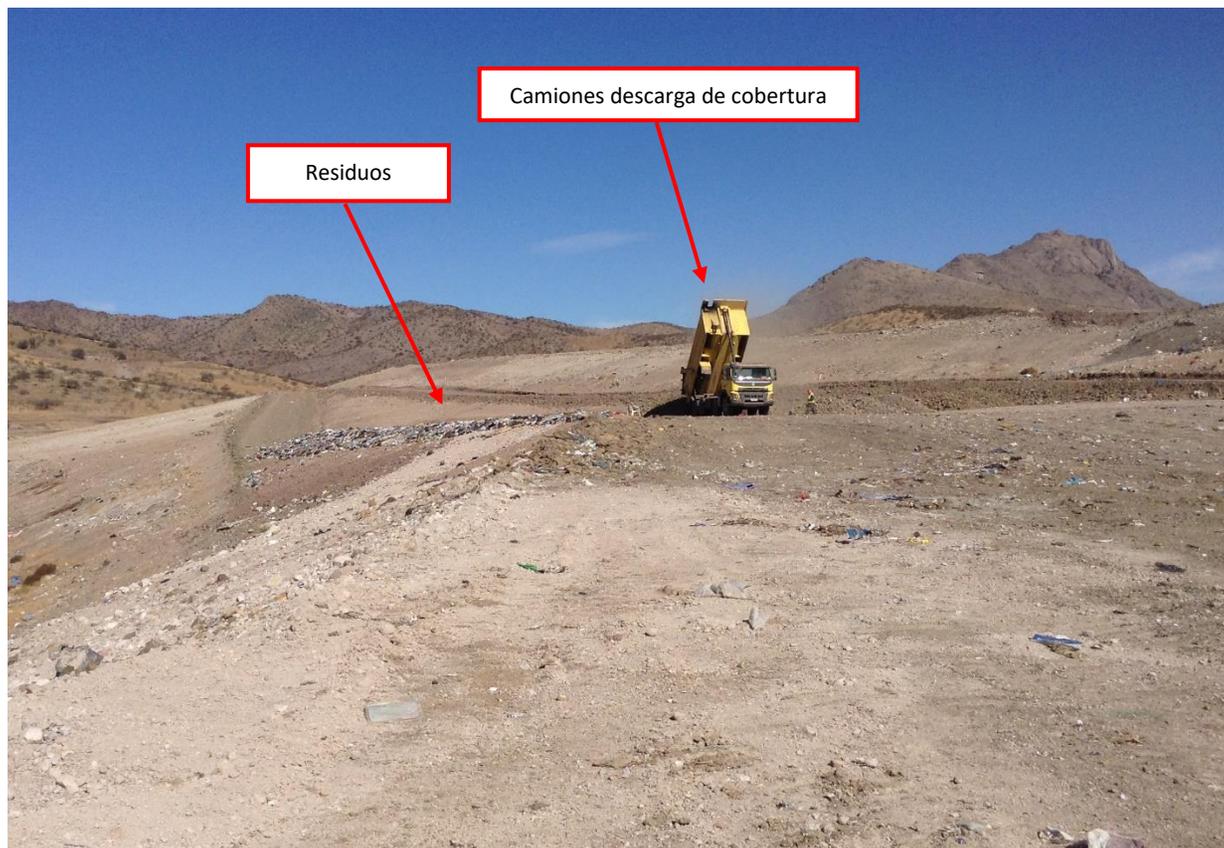
Fotografía 6.

Descripción medio de prueba: Panorámica que ilustra el patio de invierno, ubicado en el límite oriente de la masa de residuos a la cota 870, observándose camión tolva descargando material de cobertura.

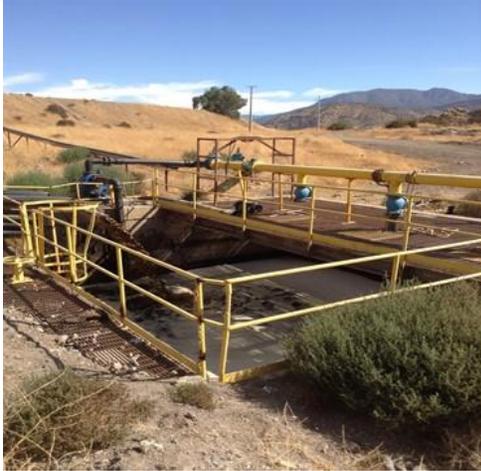
Fotografía 7.

Descripción Medio de Prueba: Cámara sumidero, ubicada en el sector norte de las instalaciones del RSLLC.

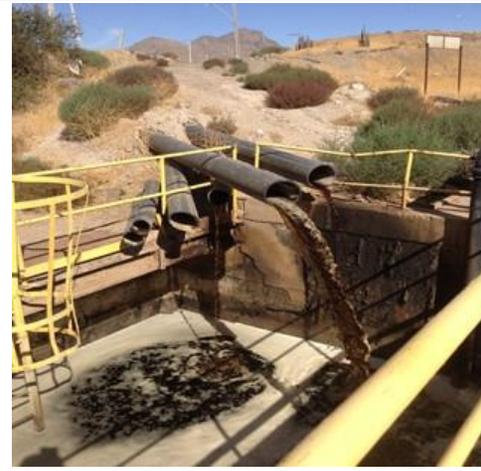
Fotografía 8.

Descripción Medio de Prueba: Ingreso de lixiviados al sumidero, a través de observándose 3 de las tuberías de HDPE, que captan líquidos en diferentes sectores del RSLLC.

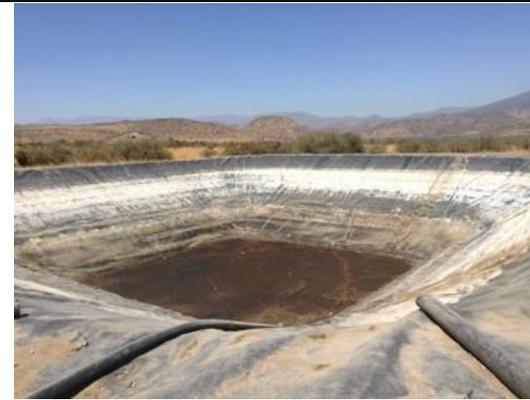
Descripción Medio de Prueba: Piscina de Carguío sur, observándose en su interior borras de lodos con una altura aproximada de 10 cm

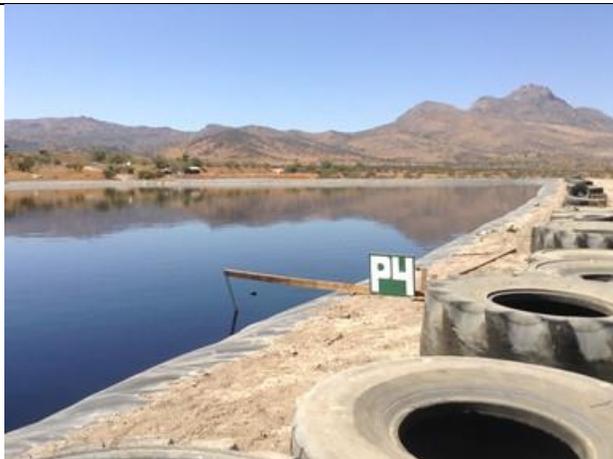
Fotografía 15.

Descripción Medio de Prueba: Piscina P4 con líquidos en su interior y revancha de 0,6 m. medidos entre el nivel del líquido y el borde de superior del depósito.

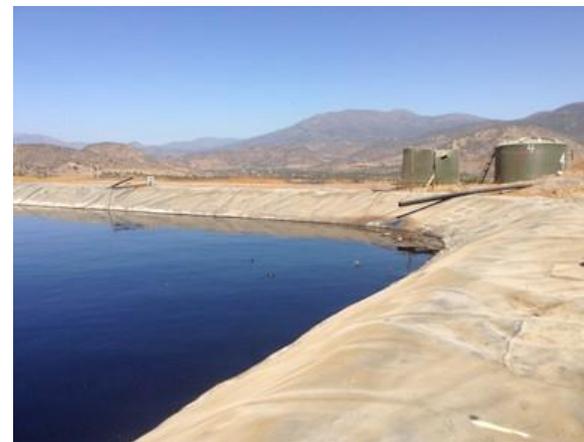
Descripción Medio de Prueba: Piscina P3 con acopio de lixiviados de aprox. 150.000 m³ y 1,0 m de revancha, según medición existente y regleta instalada en costado nor-poniente.

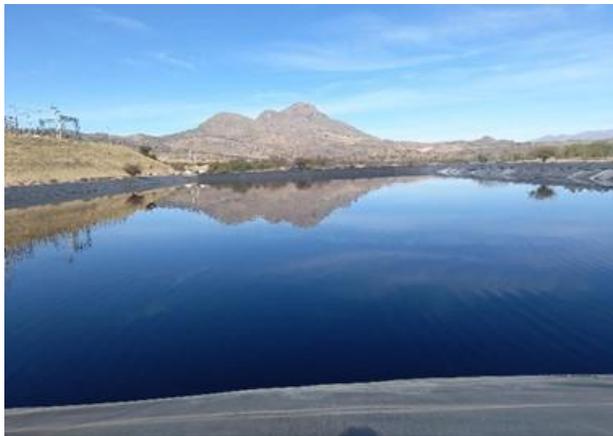
Fotografía 29.

Descripción Medio de Prueba: Antigua piscina de rechazos con acumulación del rechazo de la osmosis inversa de la PTL.

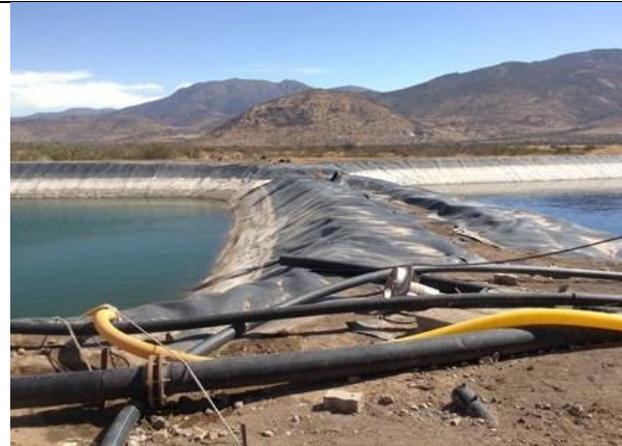
Descripción Medio de Prueba: Piscinas de carguío norte y sur con acopio del efluente de la PTL.

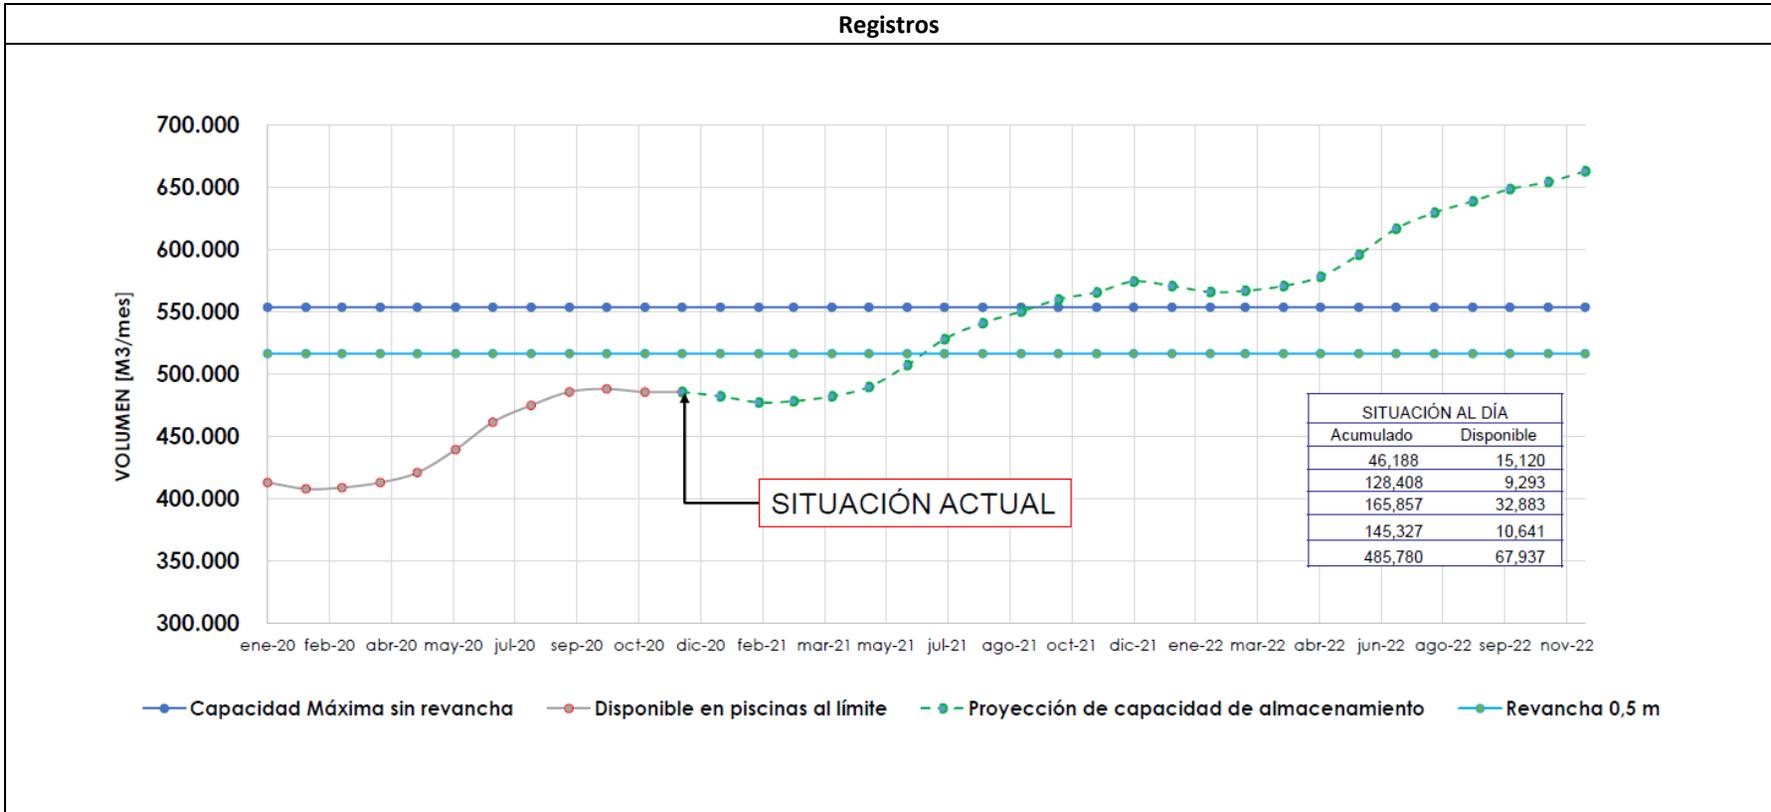
Figura 5. Fecha: -----

- t. La capacidad disponible de acopio de lixiviados en piscinas del orden de 143.013 m³, equivale a un 25% de la capacidad total del sistema existente en el RSLLC. Cabe señalar que el artículo 26 del DS N°189/08 MINSAL, establece: "... en las piscinas de almacenamiento de lixiviados se deberá mantener disponible una capacidad de seguridad, no menor al 30% de la capacidad total de éstas, para enfrentar contingencias tales como fallas en el sistema de tratamiento de lixiviado.

Descripción del medio de prueba: Balance hídrico del RSLLC, que muestra que muestra situación actualizada y proyectada de la capacidad de acopio de lixiviados, en función de la generación de dichos líquidos y las capacidades existentes en piscinas en el relleno sanitario (**Fuente:** Información adjunta en el Documento “Entregables Minuta SMA Relleno Sanitario Loma Los Colorados Diciembre de 2020”, Capítulo 2, de la carta de KDM del 14-12-2020, en respuesta a requerimiento de información de la SMA, contenido en acta de inspección ambiental de fecha 02-12-2020 (ID1).).

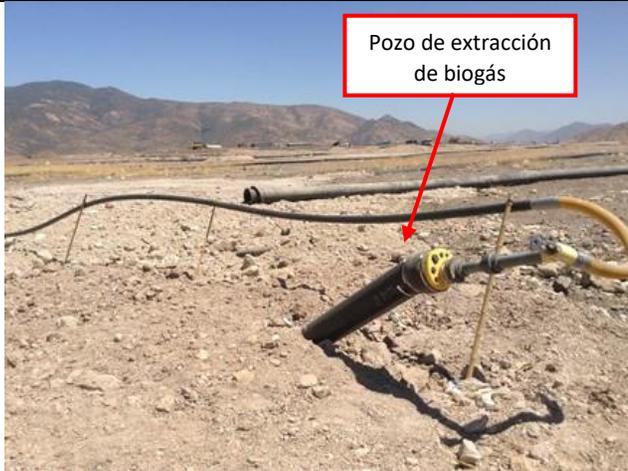
Fotografía 31.

Descripción Medio de Prueba: Pozo de extracción de biogás conectada a la red de captación, instalado en la plataforma superior de la masa de residuos.

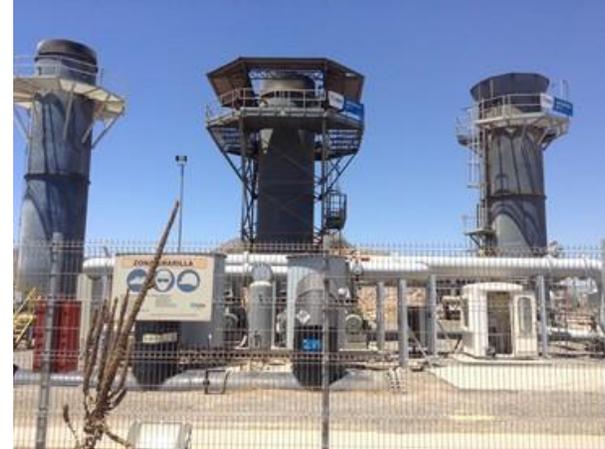
Descripción Medio de Prueba: Antorchas de quema de biogás (3) que no se encuentran realizando tratamiento de biogás en base a la destrucción térmica.

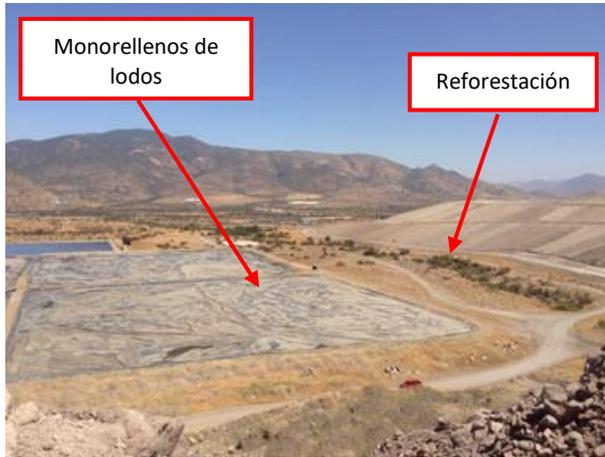
Fotografía 36.

Descripción Medio de Prueba: Panorámica de 2 de los 6 monorellenos de lodos, cerrados y cubiertos con una geomembrana de color negro.

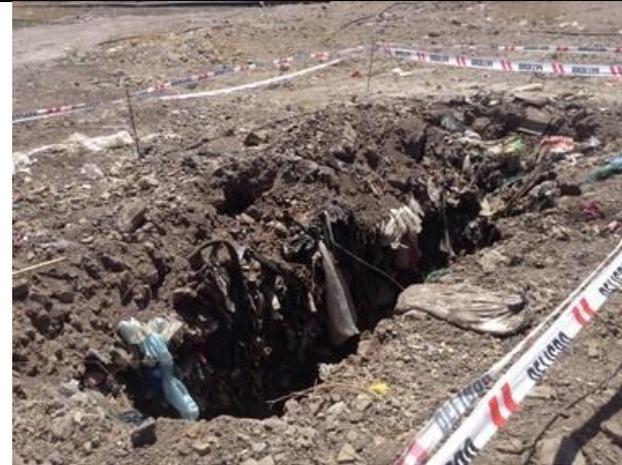
Descripción Medio de Prueba: Calicata de 4 m de profundidad aprox., construido en la Plataforma superior de RSLLC.
