INFORME TÉCNICO DE FISCALIZACIÓN AMBIENTAL

HOTEL PUNTA PIQUEROS

DFZ-2021-2199-V-RCA

AGOSTO 2021

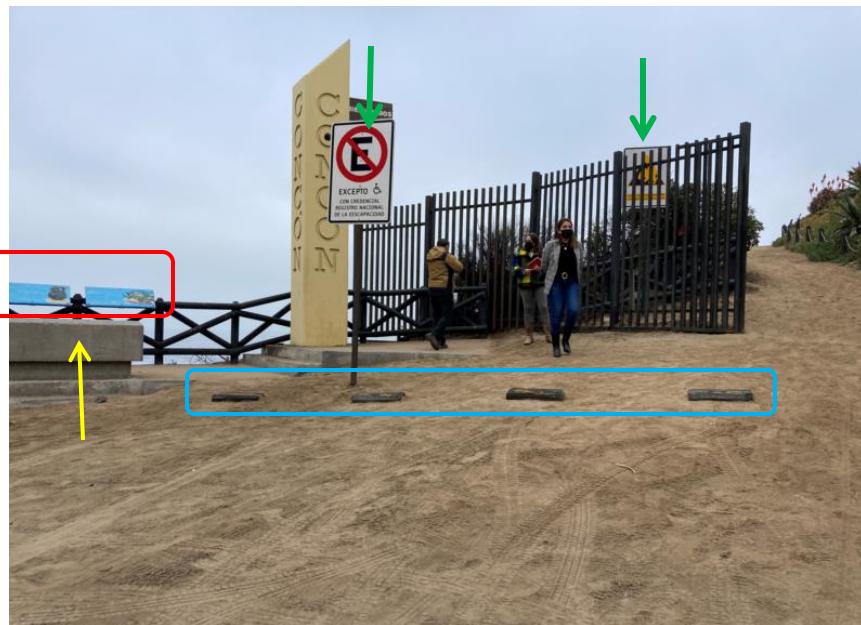
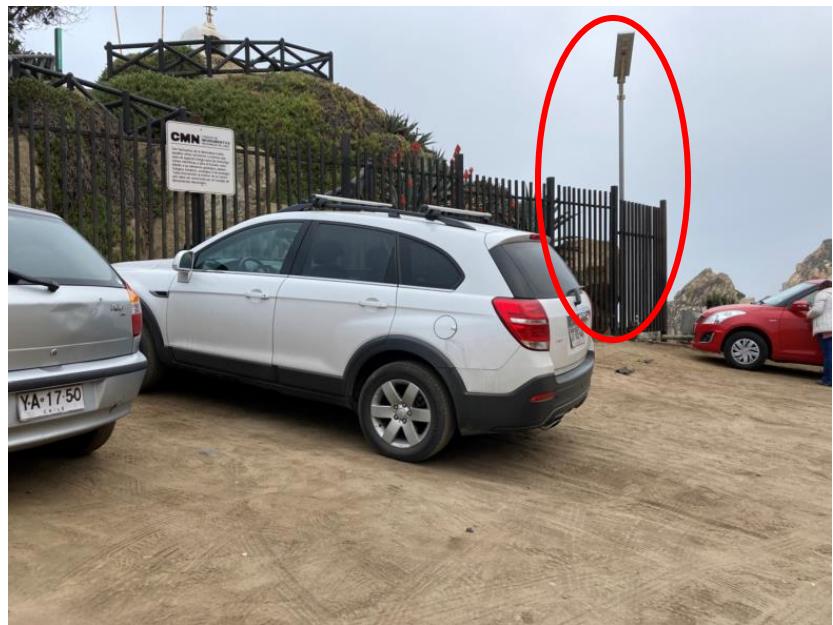
Fotografía 1.	Fecha: 14-06-2021	Fotografía 2.	Fecha: 14-06-2021
Coordenadas UTM DATUM WGS84 HUSO 19	Norte: 6.352.320 Este: 261.316	Coordenadas DATUM WGS84 HUSO 19	Norte: 6.352.335 Este: 261.323
<p>Descripción del medio de prueba: Sector de acceso al Santuario Roca oceánica. Se aprecian pasamanos; dos paneles informativos (en rojo), un mirador (estructura de concreto y en amarillo), demarcación de estacionamientos (en celeste) y señalética de seguridad ante tsunamis y de estacionamiento exclusivo minusválido (en verde). La reja negra de acceso y tótem "Concón" fueron instalados por esa Municipalidad.</p>		<p>Descripción del medio de prueba: Sector de acceso al Santuario Roca oceánica. Se aprecia zona de estacionamientos y la única luminaria fotovoltaica instalada al interior del santuario (en rojo). La placa del Consejo de Monumentos Nacionales (CMN) fue instalada por dicho servicio.</p>

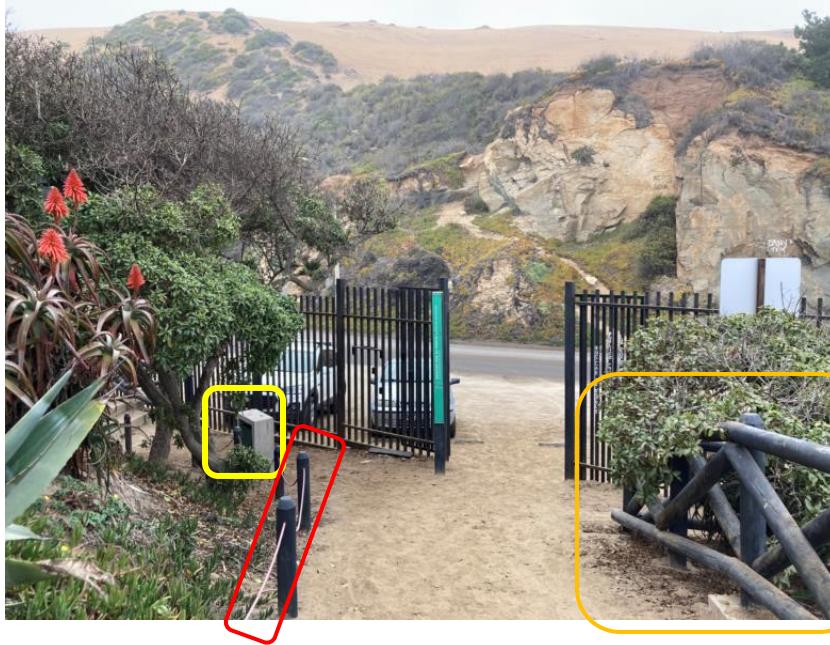
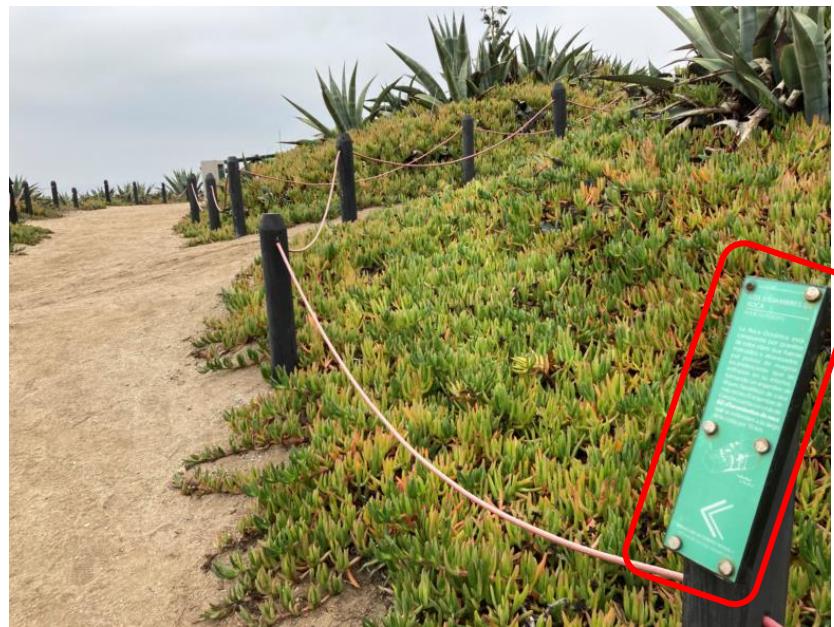
Fotografía 3.	Fecha: 14-06-2021	Fotografía 4.	Fecha: 14-06-2021
Coordenadas UTM DATUM WGS84 HUSO 19	Norte: 6.352.320 Este: 261.316	Coordenadas DATUM WGS84 HUSO 19	Norte: 6.352.323 Este: 261.297
Descripción del medio de prueba: Sector de acceso al Santuario Roca Oceánica. Se aprecian pasamanos (salmón), delimitación de senderos con soga (rojo) y un basurero (amarillo).		Descripción del medio de prueba: Al interior del santuario, se aprecia la delimitación de senderos con soga y uno de las balizas o letreros interpretativos (rojo). Al fondo, un basurero.

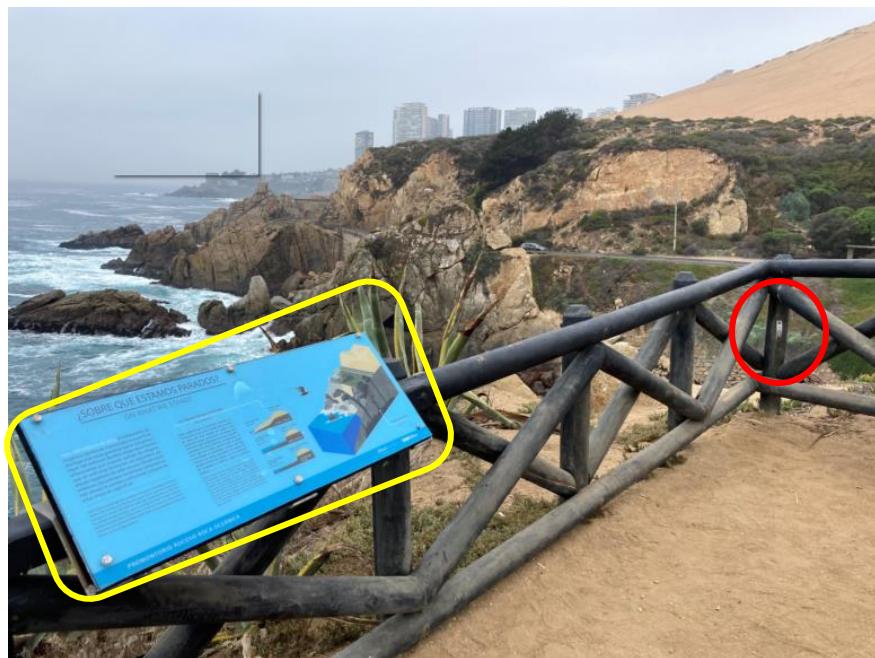
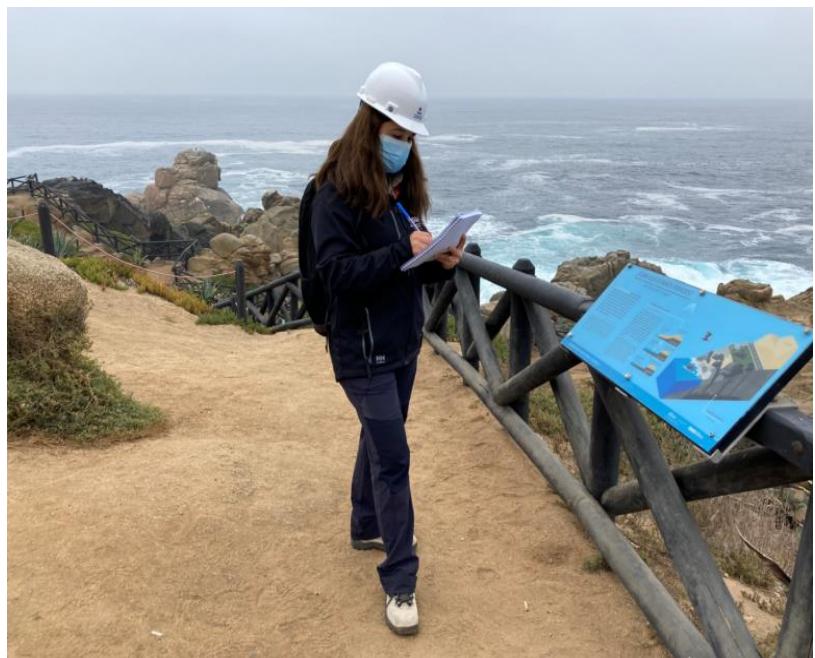
Fotografía 5.	Fecha: 14-06-2021	Fotografía 6.	Fecha: 14-06-2021
Coordenadas DATUM WGS84 HUSO 19	Norte: 6.352.322 Este: 261.246	Coordenadas DATUM WGS84 HUSO 19	Norte: 6.352.343 Este: 261.300
Descripción del medio de prueba: Al interior del santuario, se aprecian uno de los dos paneles informativos instalados (amarillo); pasamanos /barandas perimetrales y adosados a ésta, una de las luminarias solares o puntos de luz (círculo rojo).		Descripción del medio de prueba: Al interior del santuario, se aprecian el segundo de los paneles informativos instalados y pasamanos /barandas perimetrales.

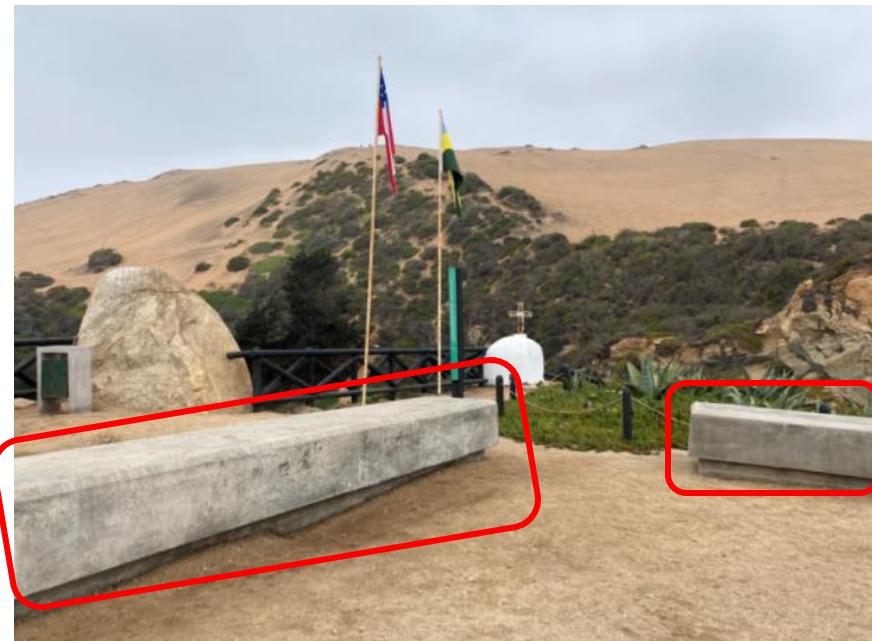
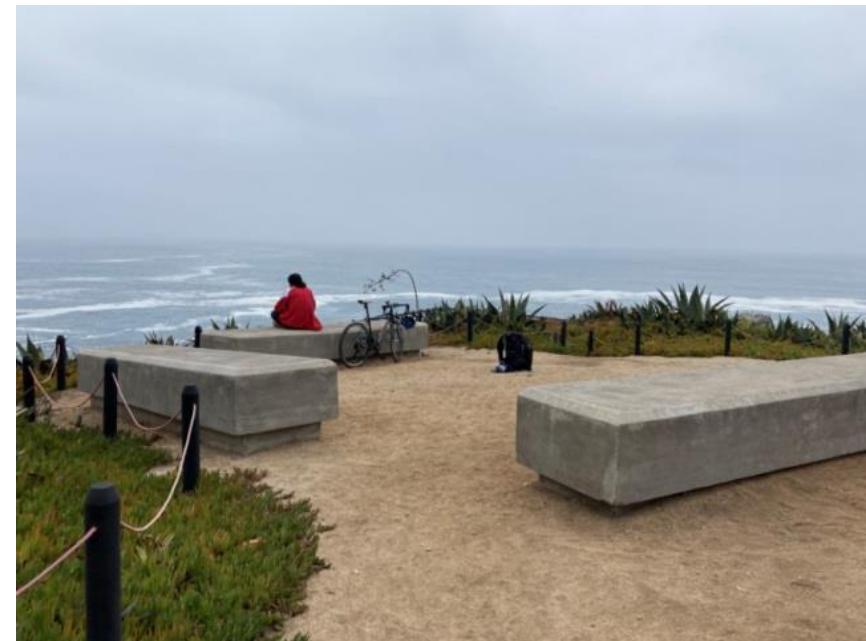
Fotografía 7.	Fecha: 14-06-2021	Fotografía 8.	Fecha: 14-06-2021
Coordinadas DATUM WGS84 HUSO 19	Norte: 6.352.343 Este: 261.300	Coordinadas DATUM WGS84 HUSO 19	Norte: 6.352.343 Este: 261.300
Descripción del medio de prueba: Al interior del santuario, se aprecia un basurero, delimitación de senderos y el segundo mirador (rojo), compuesto de asientos de hormigón armado. (Vista hacia el nor oriente)		Descripción del medio de prueba: Al interior del santuario, se aprecia la delimitación de senderos y el segundo mirador, compuesto de asientos de hormigón armado. (vista hacia el sur poniente).

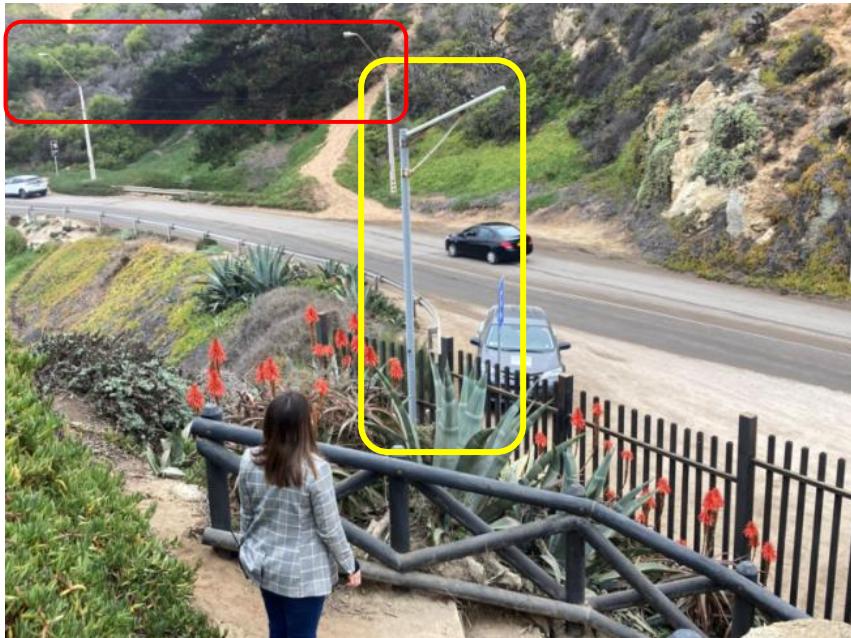
Fotografía 9.

Descripción del medio de prueba: Al interior del santuario, en cuadro amarillo se aprecia la única luminaria en altura instalada. Las luminarias externas (en rojo), corresponde al luminario público.

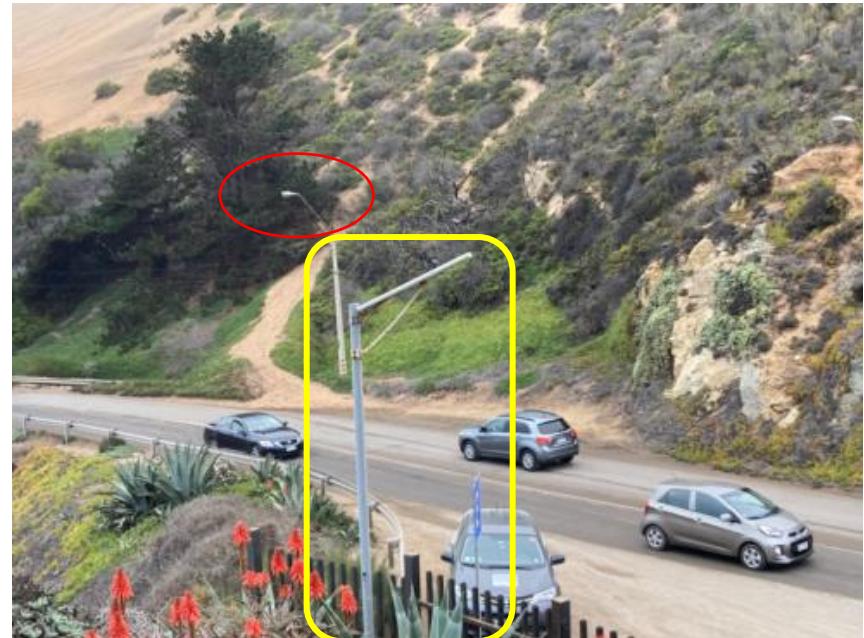
Fotografía 10.

Descripción del medio de prueba: Al interior del santuario, en cuadro amarillo se aprecia la única luminaria en altura instalada. Las luminarias externas (en rojo), corresponde al luminario público.

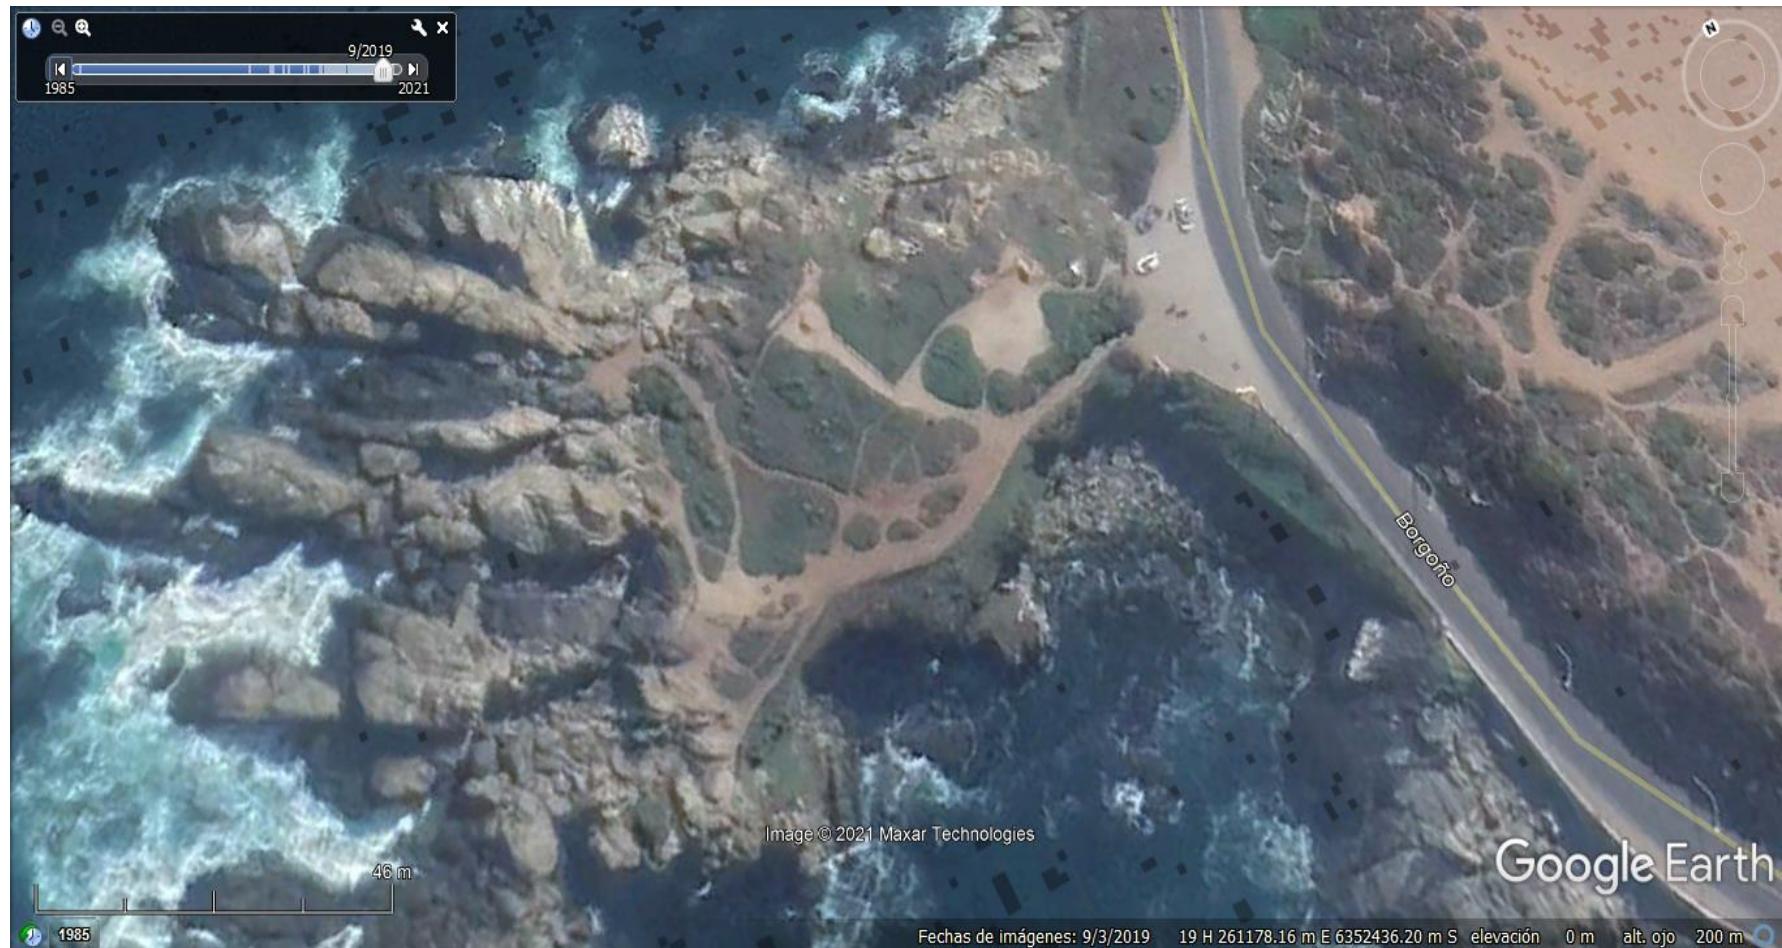
Imagen N° 1.

Nº Hecho constatado	Materia específica objeto de la fiscalización ambiental.	Exigencia asociada	Resultados/ Hallazgo
			<p>santuario.</p> <ul style="list-style-type: none"> - Las medidas de compensación se iniciaron en el mes de octubre del año 2019 y para ello se instaló un contenedor como instalación de faena a la entrada del santuario, el que contaba con los permisos respectivos. - Las obras de compensación implementadas fueron entregadas en diciembre del mismo año. - El registro del cumplimiento de esta medida fue reportado en enero del año 2020 en el Sistema de Seguimiento Ambiental de esta Superintendencia. <p>Se constató la inexistencia de obras o acciones relativas a la intervención y/u obras de construcción en el Santuario Roca Oceánica.</p> <p>A través del acta de inspección ambiental de fecha 14 de junio de 2021, se solicitó al titular proporcionar un comparativo fotográfico del antes y después de la implementación de las mejoras en el Santuario Roca Oceánica. A través de carta Inmobiliaria Punta Piqueros S.A. s/Nº de fecha 27 de junio de 2021, se adjuntó el informe “Comparativo fotográfico del antes y después de la implementación del Plan de Mejoras para el Santuario Roca Oceánica, Concón, Región de Valparaíso” (Anexo N° 2), donde de su revisión se constató que las mejoras se efectuaron en los mismos lugares donde existían obras, es decir, en sectores previamente intervenidos.</p> <p>En ese sentido, utilizando la herramienta Google Earth, se realizó una comparación de imágenes aéreas del santuario, obteniendo capturas con fechas previa y posterior a la implementación de la mejoras. De la revisión de las imágenes, es posible visualizar que la superficie del santuario, así como las zonas de tránsito peatonal y con vegetación, se mantuvo. (Imágenes N° 1 y N° 2)</p>

Descripción del medio de prueba: Detalle de la superficie intervenida del Santuario Roca Oceánica, con anterioridad a la implementación de las obras de mejoras.
(Fuente: Google Earth de fecha 03 de septiembre de 2019)

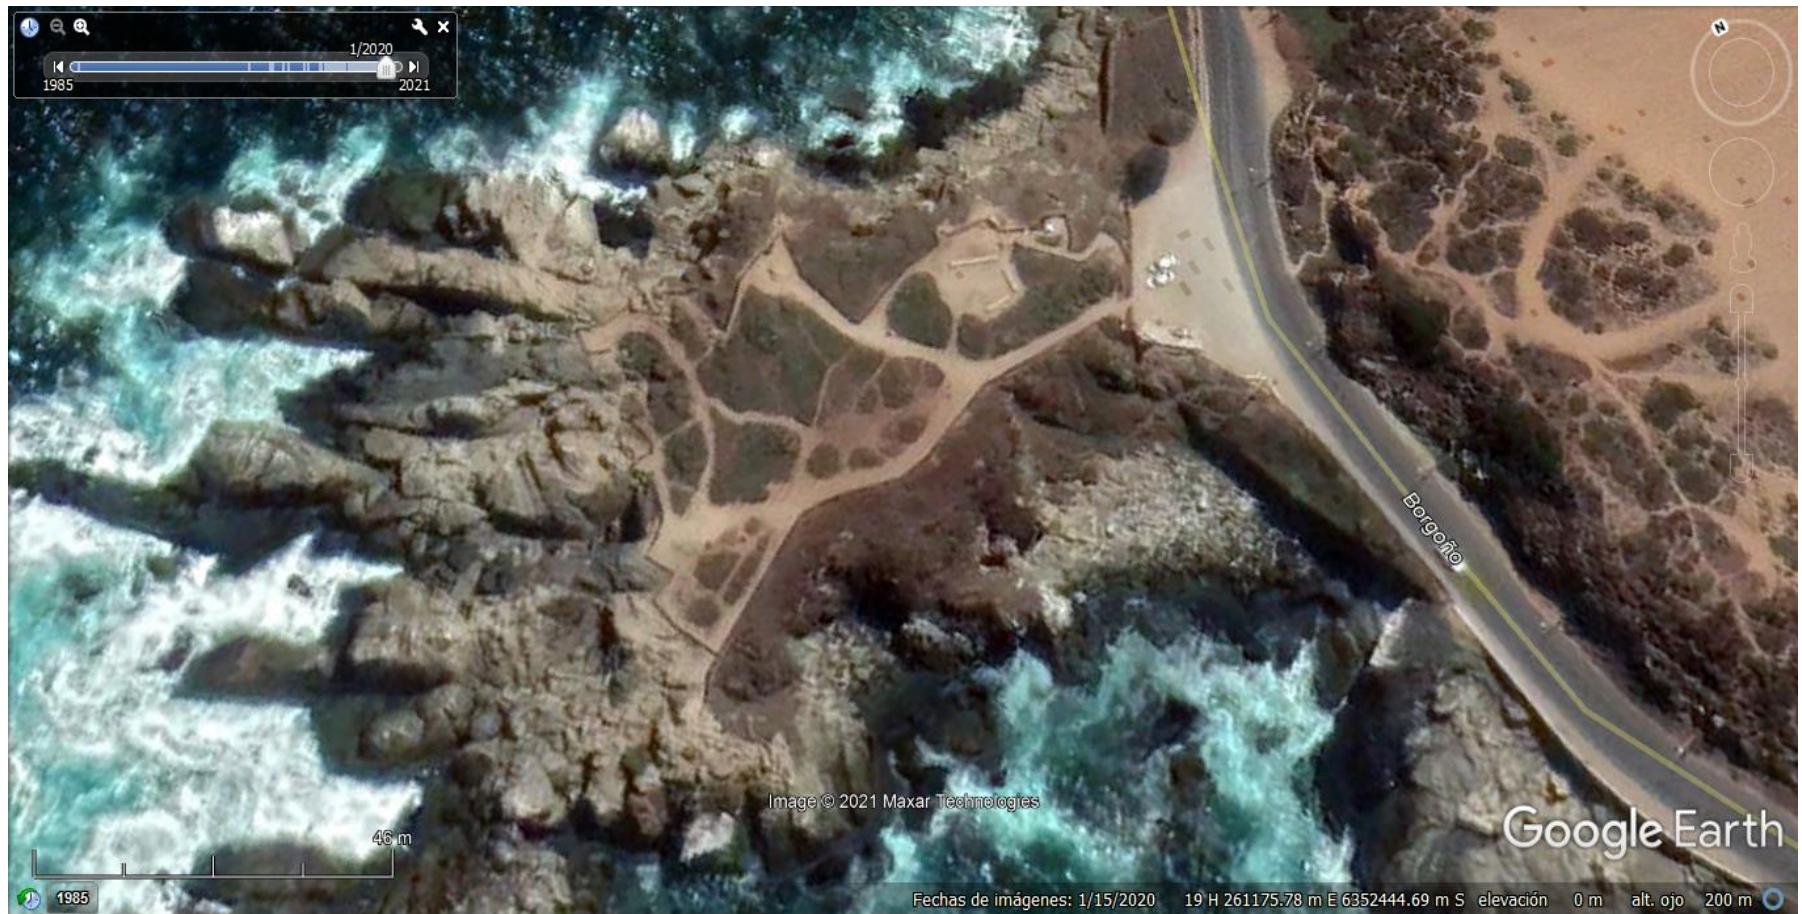
Imagen N° 1.

Descripción del medio de prueba: Detalle de la superficie intervenida del Santuario Roca Oceánica, con posterioridad a la implementación de las obras de mejoras.
(Fuente: Google Earth de fecha 15 de enero de 2020)

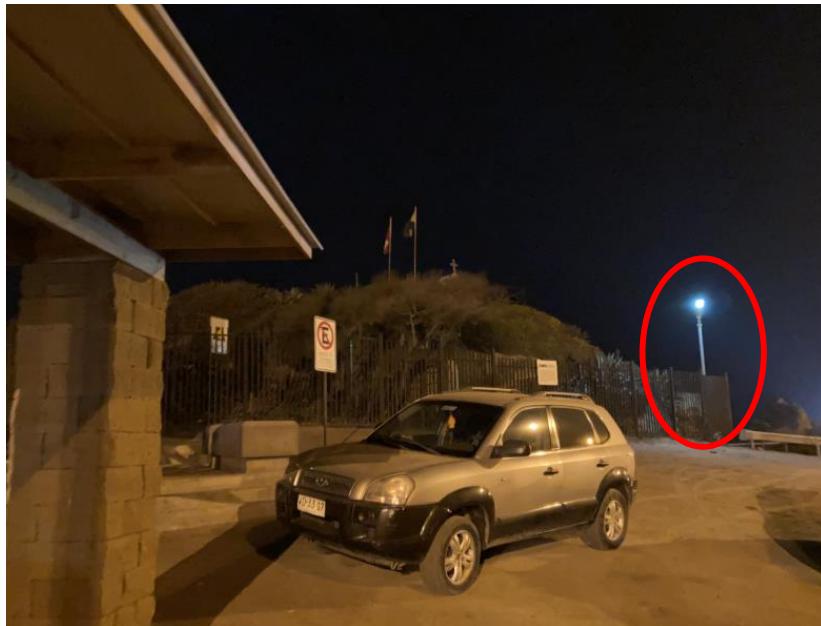
Fotografía 11.

Respecto de las luminarias, se implementaron dos tipos de ellas: una del tipo led, en el sector de la reja de acceso, con orientación hacia el piso y con efecto acotado al área de estacionamientos, y, las de los tipos punto de luz, adosados a los pasamanos al interior del Santuario, las que no son percibibles en horario nocturno.

Descripción del medio de prueba: Luminaria fotovoltaica existente en el Santuario Roca Oceánica. Se aprecia con rango de iluminación hacia el suelo y en sector de estacionamientos.

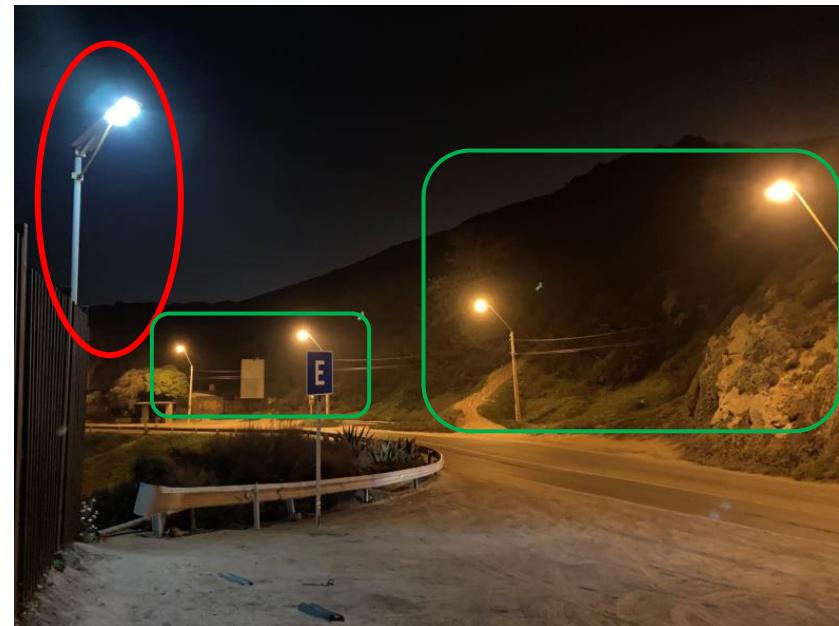
Fotografía 12.

Descripción del medio de prueba: En rojo, luminaria fotovoltaica existente en el Santuario Roca Oceánica y, hacia el norte, en color verde, luminario público.

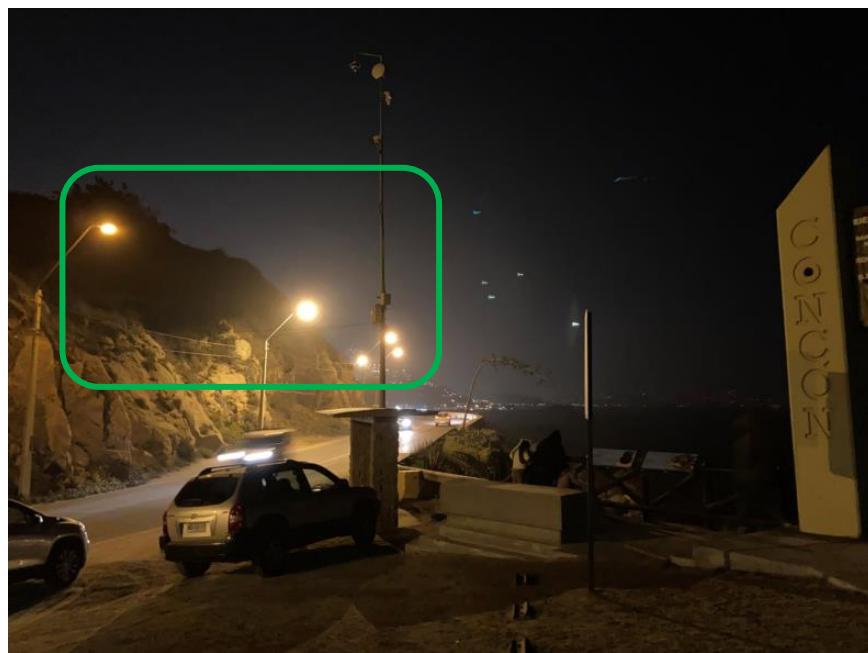
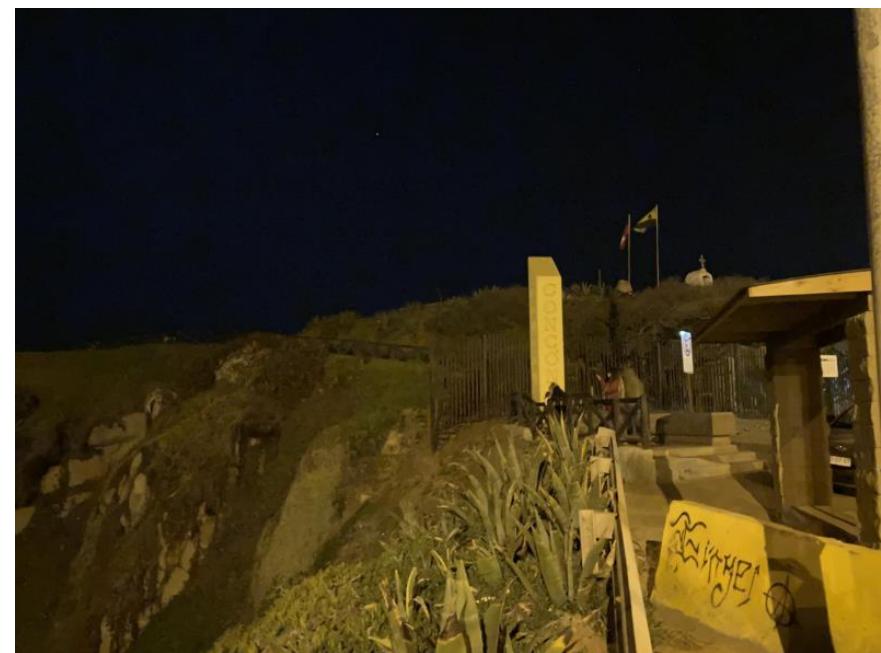
Fotografía 13.	Fecha: 13-08-2021	Fotografía 14.	Fecha: 13-08-2021
Coordenadas DATUM WGS84 HUSO 19	Norte: 6.352.343 Este: 261.300	Coordenadas DATUM WGS84 HUSO 19	Norte: 6.352.343 Este: 261.300
Descripción del medio de prueba: Vista del luminario público (verde), en dirección sur, desde el acceso al santuario Roca oceánica.		Descripción del medio de prueba: Cara sur del Santuario Roca Oceánica, donde se evidencia ausencia de luminarias en su interior.

En relación a las luminarias asociadas al plan de mejoras para el Santuario Natural Roca Oceánica, producto de la fiscalización ambiental se constató la existencia de al menos 3 luminarias solares adosadas a las barandas de seguridad; sin embargo, en oscuridad se percibió ausencia de iluminación en el interior del santuario. La iluminación existente en el área de acceso o cara oriente del santuario, dice relación con dos tipos: la luminaria ornamental led existente en el sector de acceso al Santuario, la que es acotada a la zona de estacionamientos y, el luminario público existente en la vía, que ilumina las veredas oriente y poniente, así como la ruta de circulación vehicular.

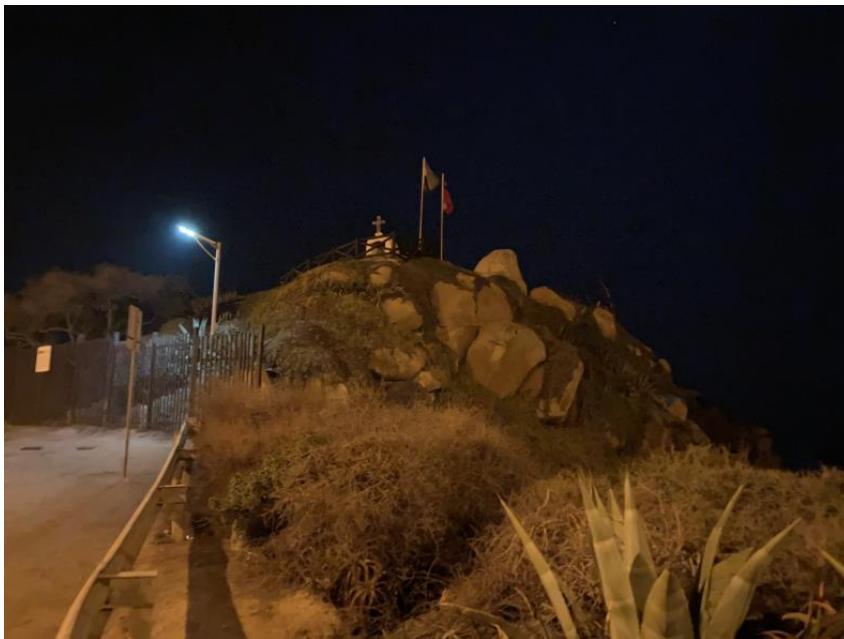
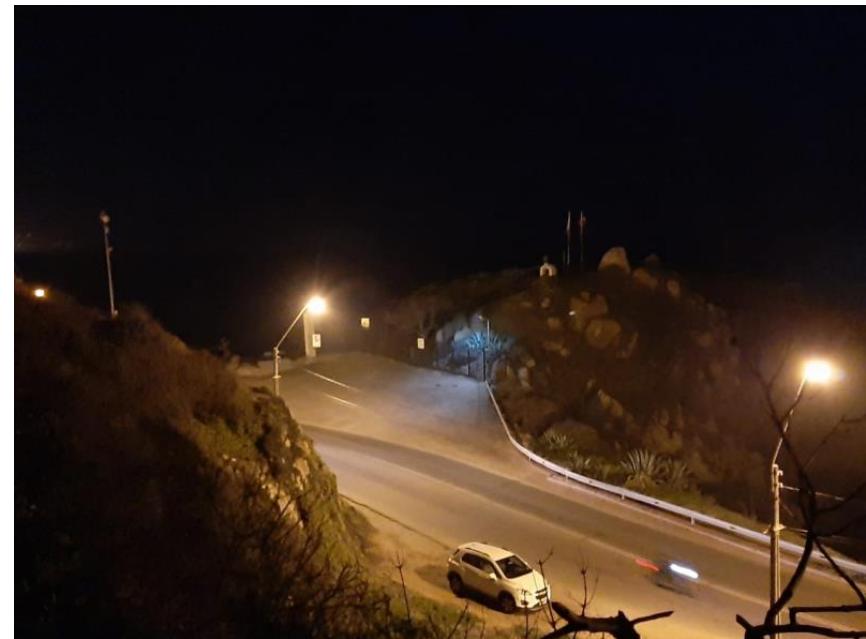
Fotografía 15.	Fecha: 13-08-2021	Fotografía 16.	Fecha: 13-08-2021
Coordenadas DATUM WGS84 HUSO 19	Norte: 6.352.343 Este: 261.300	Coordenadas DATUM WGS84 HUSO 19	Norte: 6.352.343 Este: 261.300
Descripción del medio de prueba: Cara norte del Santuario Roca Oceánica, donde se evidencia ausencia de luminarias en su interior.		Descripción del medio de prueba: Vista en altura del Santuario Roca Oceánica, donde se aprecia ausencia de iluminación en su interior, y el efecto de la luminaria existente en su acceso, así como del luminario público.
