INFORME TÉCNICO DE FISCALIZACIÓN AMBIENTAL

TERMINAL PORTUARIO COQUIMBO

DFZ-2021-901-IV-RCA

MAYO 2021

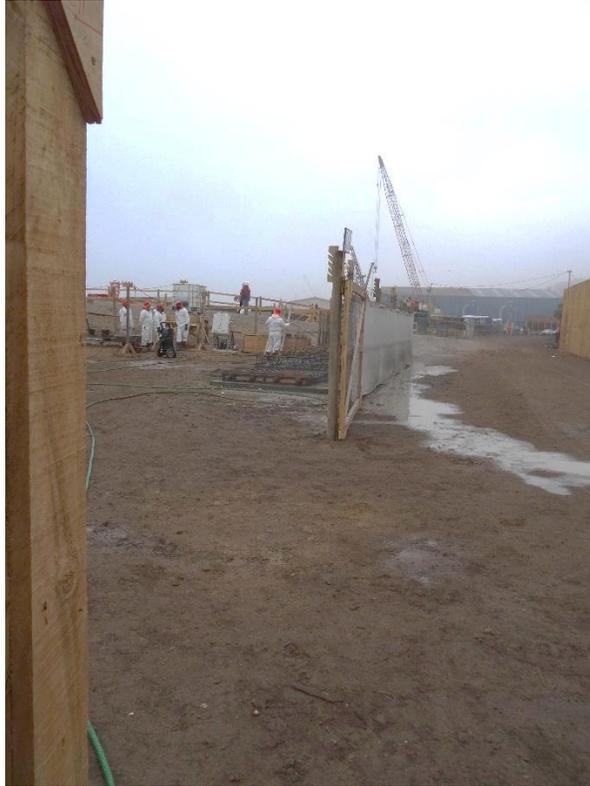
Fotografía 1

Descripción del medio de prueba: Escorrentía hacia camino de ingreso norte, de aguas de lavado de piezas de hormigón ya terminadas

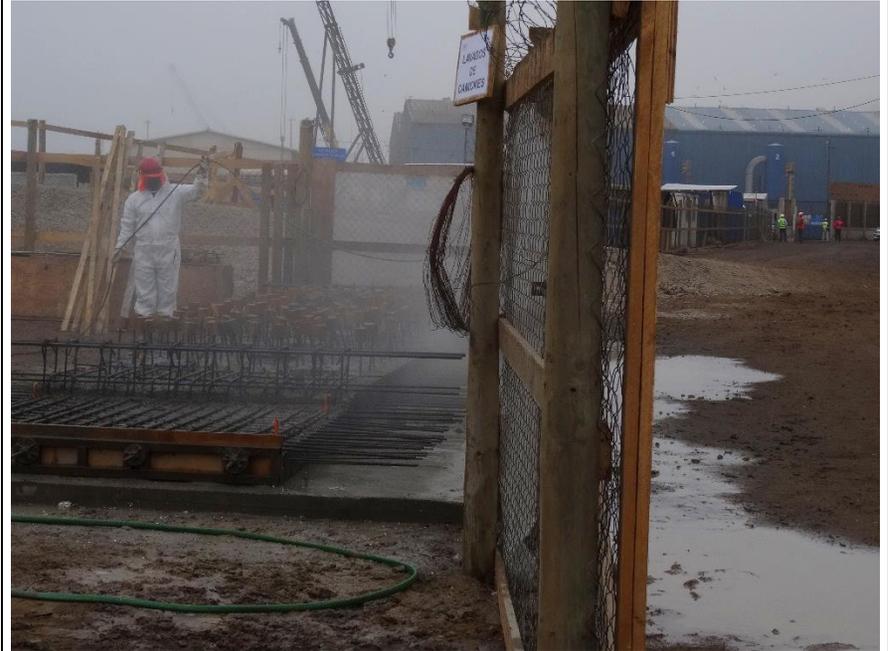
Fotografía 2.

Descripción del medio de prueba: Escorrentía hacia camino de ingreso norte, de aguas de lavado de piezas de hormigón ya terminadas
