**INFORME TÉCNICO DE FISCALIZACIÓN AMBIENTAL**

**PROGRAMA DE CUMPLIMIENTO ASERRADERO COLPO, COMUNA DE LANCO, LOS RIOS.**

**DFZ-2021-2528-XIV-PC**

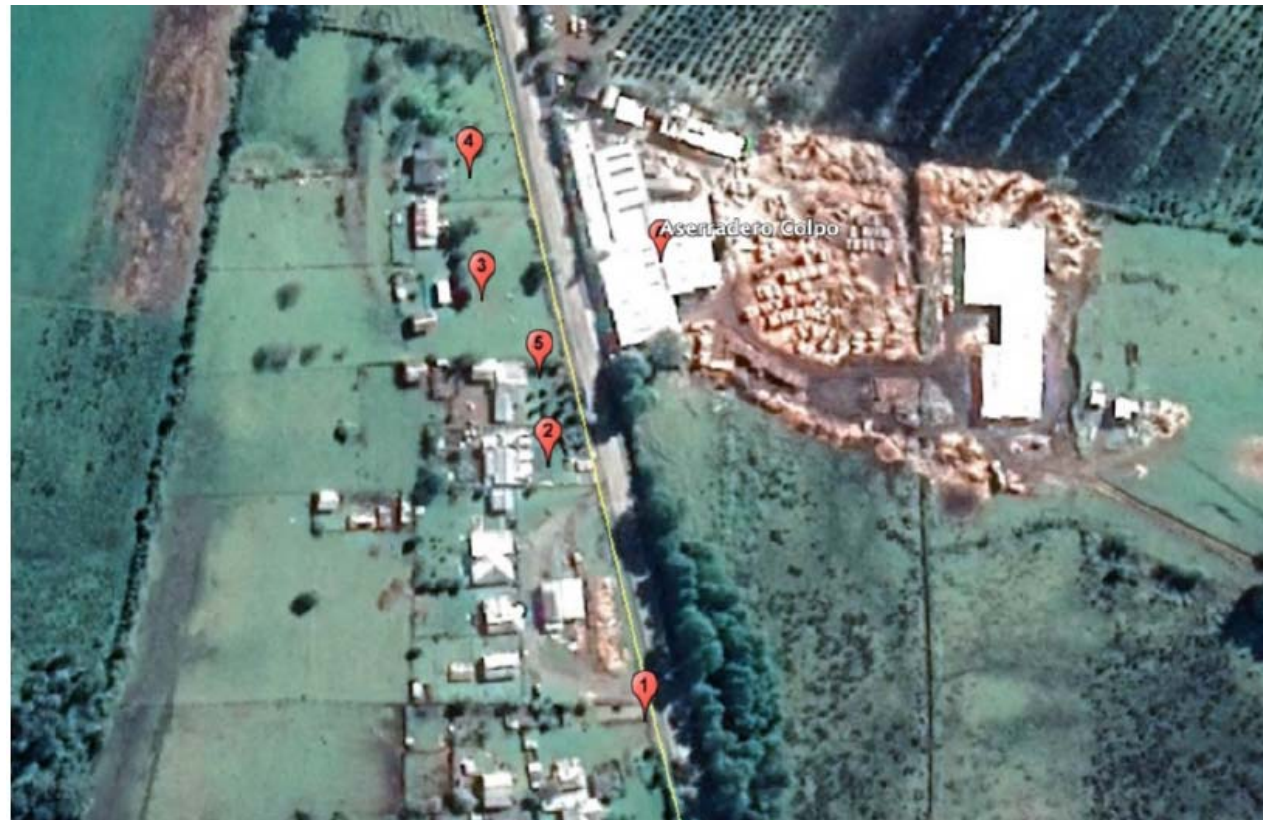
Receptores medidos en el Informe Acústico.-

Receptor N°	NPC [dBA]	Ruido de Fondo [dBA]	Zona DS N°38	Periodo (Diurno/Nocturno)	Límite [dBA]	Estado (Supera/No Supera)
1	54	46	Rural	Diurno	54	No Supera
2	60	46	Rural	Diurno	54	Supera
3	52	46	Rural	Diurno	54	No Supera
4	56	46	Rural	Diurno	54	Supera
5	64	46	Rural	Diurno	54	Supera
-	-	-	-	-	-	-
-	-	-	-	-	-	-
-	-	-	-	-	-	-
-	-	-	-	-	-	-
-	-	-	-	-	-	-

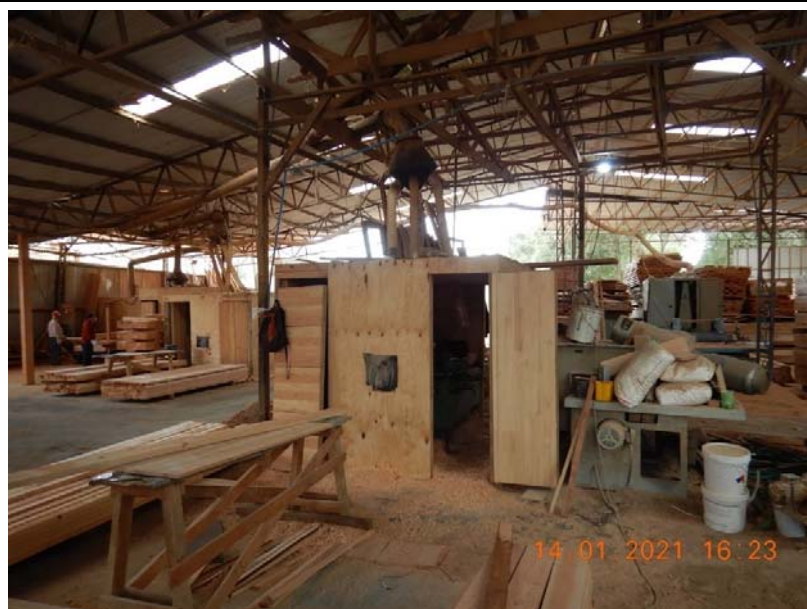
Fotografía 1.

**Descripción del medio de prueba:** Cabinas Moldureras, se observan dos moldureras instaladas dentro del galpón. Pero también en el mismo galpón, en la parte superior se observan zonas abiertas y expuestas.

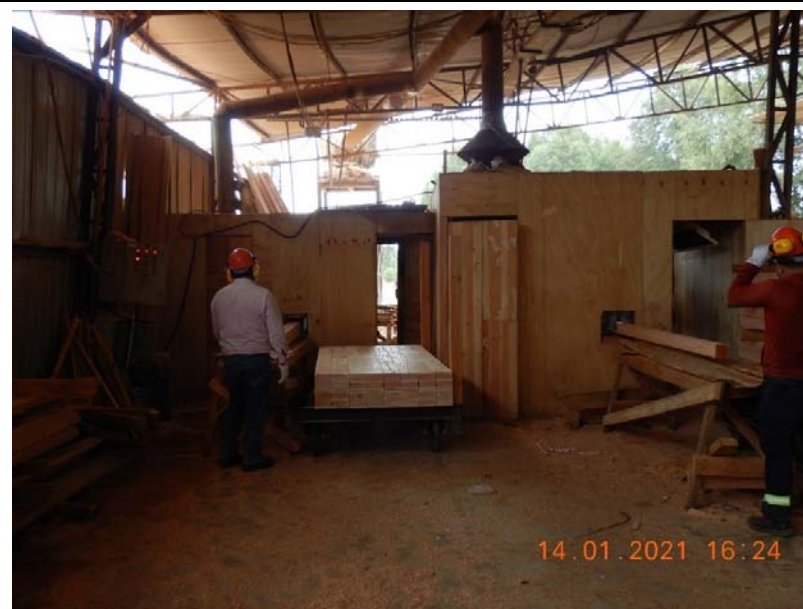
Fotografía 2.

**Descripción del medio de prueba:** Cabinas Moldureras, se observan dos moldureras con cabinas operativas. Pero también en el mismo galpón, en la parte superior se observan zonas abiertas y expuestas.

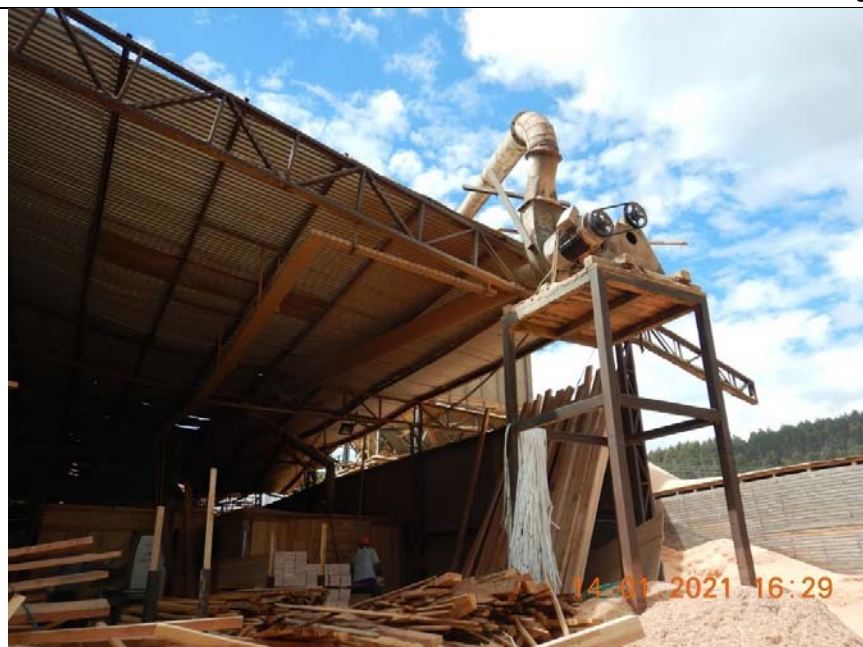
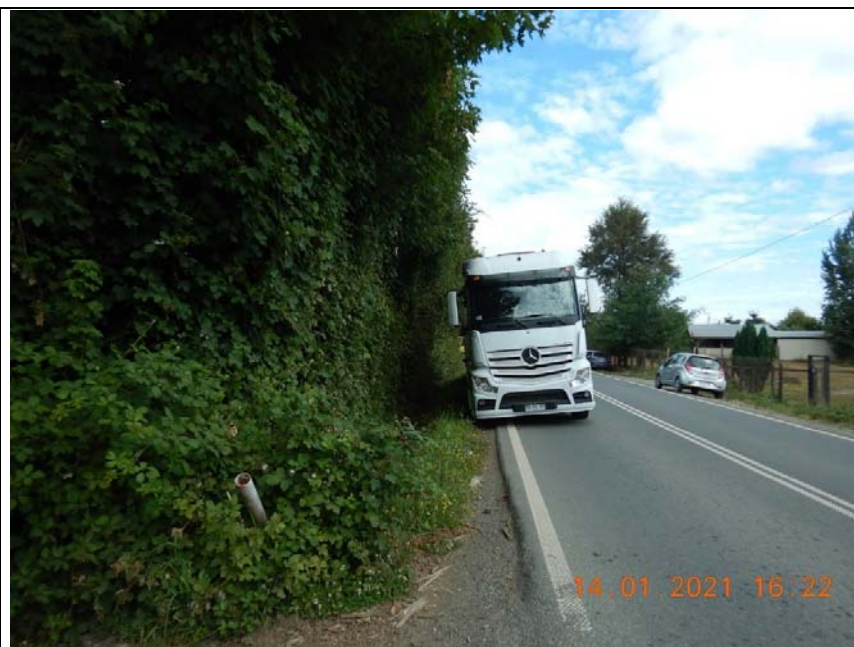
<b>Fotografía 3.</b>	<b>Fecha:</b> 14/01/2021		<b>Fotografía 4.</b>	<b>Fecha:</b> 14/01/2021	
<b>Coordenadas UTM DATUM WGS84 HUSO 18</b>	<b>Norte:</b> 5628657	<b>Este:</b> 689632	<b>Coordenadas DATUM WGS84 HUSO 18</b>	<b>Norte:</b> 5628657	<b>Este:</b> 689632
<b>Descripción del medio de prueba:</b> Sistema capturados de material fino. Afuera del galpón es factible observar sistema de bombeo de material fino el cual es captado desde cada moldurera. Este equipo no tiene medidas de control de ruidos.			<b>Descripción del medio de prueba:</b> Los camiones que trasportan tanto materia prima como producto terminado, usan la ruta principal como estacionamiento y zona de maniobras. Esta actividad genera riesgos de conducción y agrega mas presión sonora al ambiente.

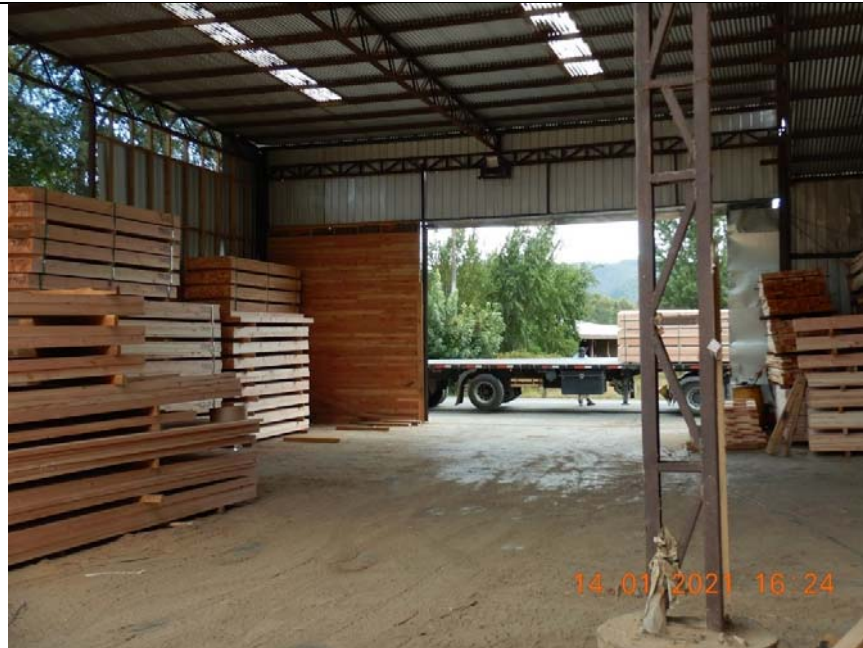
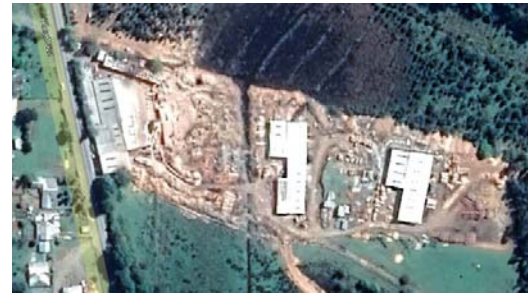
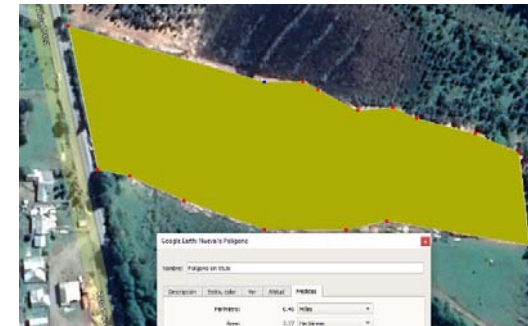
<b>Fotografía 5.</b>	<b>Fecha:</b> 14/01/2021		<b>Fotografía 6.</b>	<b>Fecha:</b> 14/01/2021	
<b>Coordenadas UTM DATUM WGS84 HUSO 18</b>	<b>Norte:</b> 5628657	<b>Este:</b> 689632	<b>Coordenadas DATUM WGS84 HUSO 18</b>	<b>Norte:</b> 5628657	<b>Este:</b> 689632
<b>Descripción del medio de prueba:</b> Puerta nueva de acceso, mejorada con lana mineral al interior, sin embargo, siguen existiendo espacios abiertos.			<b>Descripción del medio de prueba:</b> Se observa en la fotografía que, actualmente el Aserradero Colpo tiene ocupado 2.7 hectareas, terreno de una profundidad de 290 metros aproximadamente. Las fuentes de ruido detectadas están en su totalidad en el galpón colindante a la carretera.

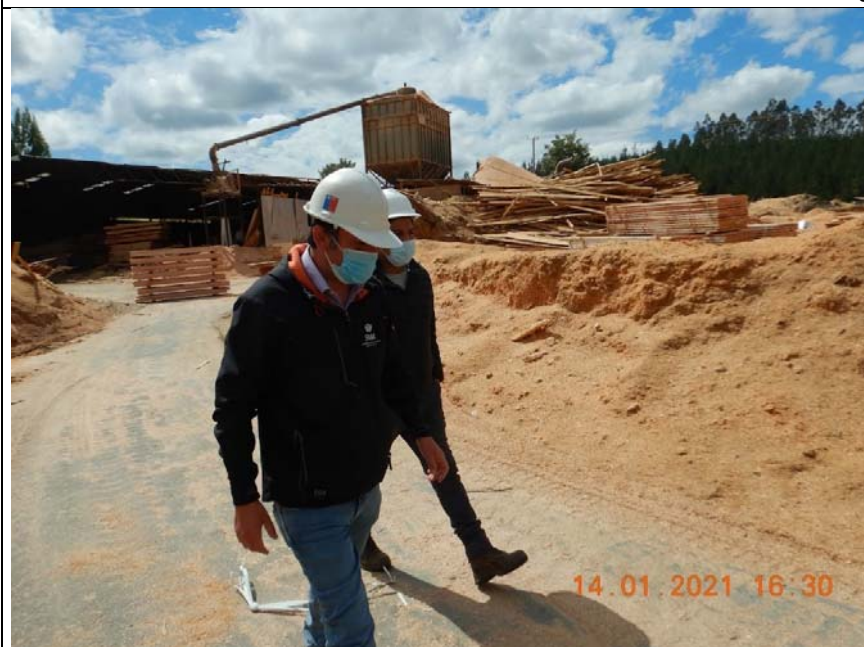
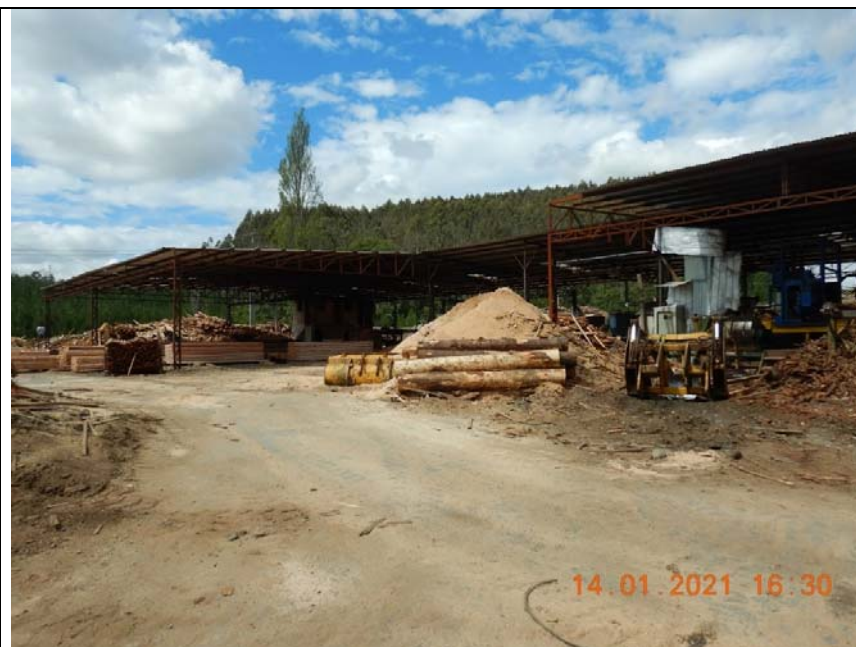
<b>Fotografía 5.</b>	<b>Fecha:</b> 14/01/2021		<b>Fotografía 6.</b>	<b>Fecha:</b> 14/01/2021	
<b>Coordenadas UTM DATUM WGS84 HUSO 18</b>	<b>Norte:</b> 5628657	<b>Este:</b> 689632	<b>Coordenadas DATUM WGS84 HUSO 18</b>	<b>Norte:</b> 5628657	<b>Este:</b> 689632
<b>Descripción del medio de prueba:</b> Caminos habilitados en el terreno usado por Aserradero Colpo.			<b>Descripción del medio de prueba:</b> Se observa en la fotografía otras instalaciones del aserradero donde llegan los trozos de madera, materia prima del Aserradero.
