## INFORME TÉCNICO DE FISCALIZACIÓN AMBIENTAL

DFZ-2021-963-VIII-RCA

ENESA  
ELECTRICA NUEVA ENERGÍA SA

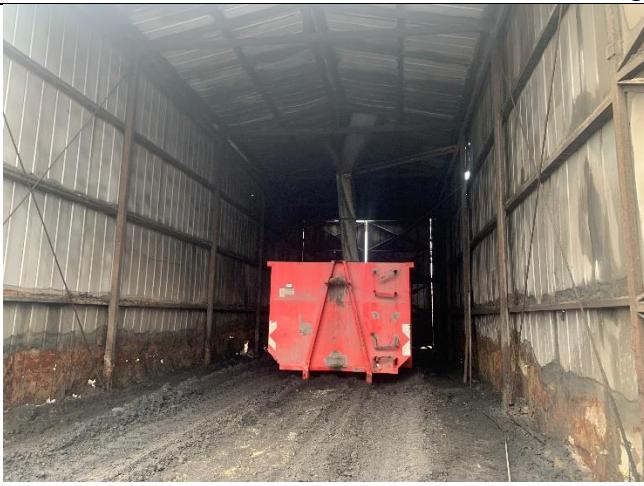
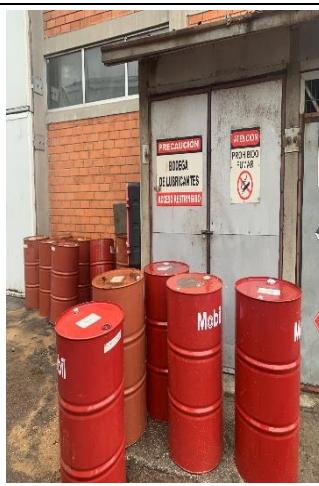
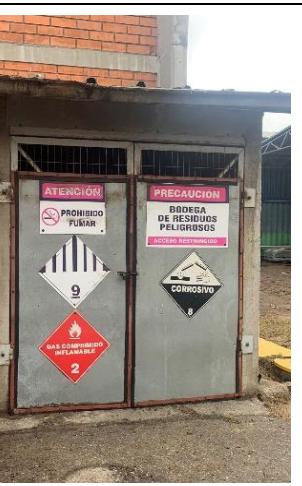
- Se observó la existencia de contenedores herméticos para el almacenamiento de cenizas. Estos contendores se encontraban en un galpón cerrado y protegido del viento.
- Se constató en terreno el almacenamiento de tambores con RESIDUOS PELIGROSOS (en adelante RESPEL) fuera de la bodega destinada para este fin y directo sobre el suelo sin pretil de contención.

<b>Fotografía 1</b>	<b>Fecha:</b> 22.06.2021	<b>Fotografía 2</b>	<b>Fecha:</b> 22.06.2021
<b>Descripción del medio de prueba:</b> Almacenamiento de cenizas- contenedor empresa KDM. Fuente: Inspección ambiental 22.06.2021		<b>Descripción del medio de prueba:</b> Contenedores de aceites y residuos peligrosos fuera del sitio de almacenamiento correspondiente. Fuente: Inspección ambiental 22.06.2021

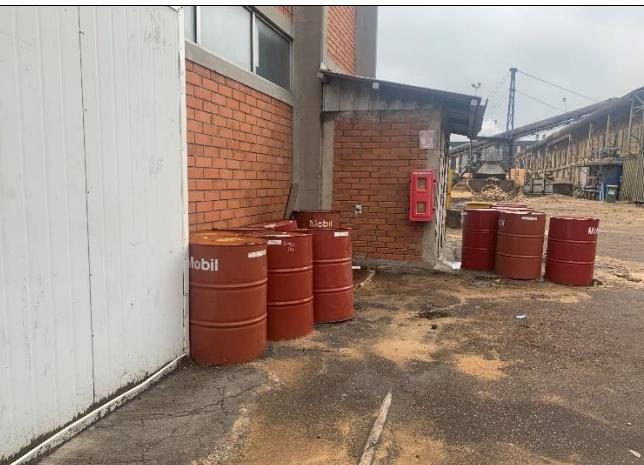
En este documento se señala que el hallazgo identificado corresponde a un hecho inusual que se produjo debido a una falla producida en el sello de una de las turbinas viéndose en la obligación de realizar un cambio repentino de aceite y que producto de aquello se generaron aproximadamente 1000 l de aceite usado en dos días. El Titular señala que estos residuos estaban a la espera de ser retirados por la empresa recicladora de aceites usados “LUIS ALBERTO LAGOS VELOSO”, quienes lamentablemente no cumplieron con la fecha de retiro. Para mayor abundamiento ver Anexo 2.

<b>Fotografía 3</b>	<b>Fecha:</b> 22.06.2021	<b>Fotografía 4</b>	<b>Fecha:</b> 20.07.2021
<b>Descripción del medio de prueba:</b> Contenedores de aceites y residuos peligrosos fuera del sitio de almacenamiento correspondiente. Fuente: Inspección ambiental 22.06.2021		<b>Descripción del medio de prueba:</b> Exterior de bodega respeto libre. Fuente: Respuesta Titular 20.07.2021

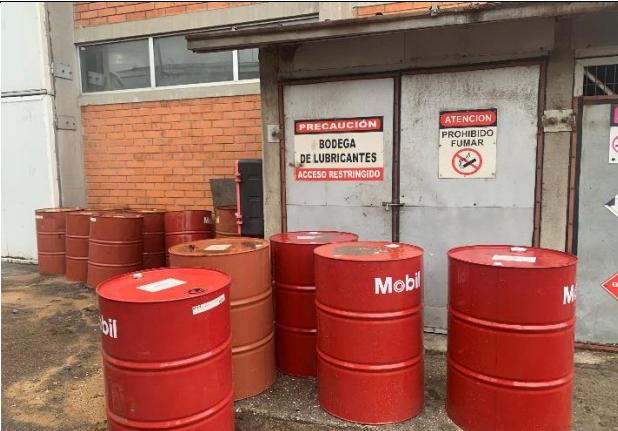
<b>Hechos constatados:</b>				
<ul style="list-style-type: none"><li>• Se constató la existencia de tambores con lubricantes fuera del lugar destinado para su almacenamiento (bodega de lubricantes) directo sobre el suelo, sin pretil de contención o similar.</li></ul>				
<b>Examen de información:</b>				
El Titular remitió el documento “Plan de Acción RILes - RESPEL – Lubricantes” (Anexo 2) de acuerdo a lo solicitado en el punto N° 9 del Acta de inspección ambiental (Anexo 1). En este documento, se da cuenta de las acciones que se llevaron a cabo para subsanar los hallazgos identificados en terreno.

En el mencionado documento, el Titular señala que los tambores de lubricantes almacenados fuera de la bodega correspondían a tambores nuevos y sellados. Agrega que estos habían sido adquiridos recientemente y que producto de la falta de personal en terreno debido a la emergencia sanitaria en la que se encuentra el país, no habían sido ingresados a su lugar de almacenamiento. Para mayor abundamiento ver Anexo 2.

<b>Fotografía 5</b>	<b>Fecha:</b> 22.06.2021	<b>Fotografía 6</b>	<b>Fecha:</b> 20.07.2021
<b>Descripción del medio de prueba:</b> Contenedores de aceites y residuos peligrosos fuera del sitio de almacenamiento correspondiente. Fuente: Inspección ambiental 22.06.2021		<b>Descripción del medio de prueba:</b> Disposición de tambores al interior de la bodega de lubricantes. Fuente: Respuesta Titular 20.07.2021

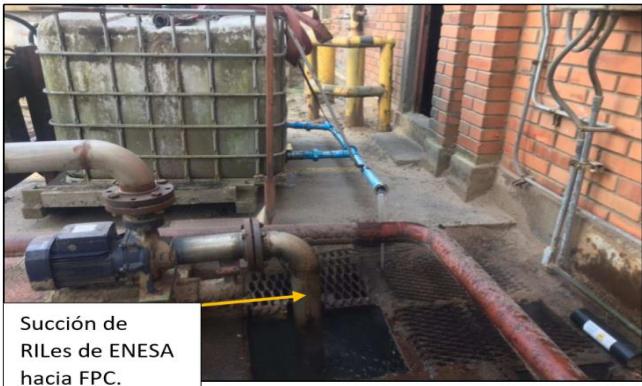
Registros			
		<b>Fotografía 7</b>	<b>Fecha:</b> 22.06.2021
<b>Descripción del medio de prueba:</b> Aguas lluvias con hidrocarburos aledaño a estación de carga. Fuente: Inspección ambiental 22.06.2021	<b>Descripción del medio de prueba:</b> Aguas lluvias con hidrocarburos aledaño a estación de carga. Fuente: Inspección ambiental 22.06.2021	<b>Fotografía 8</b>	<b>Fecha:</b> 22.06.2021
		<b>Fotografía 9</b>	<b>Fecha:</b> 22.06.2021
<b>Descripción del medio de prueba:</b> RIL sin contención proveniente de sistema de sellos de la caldera. Fuente: Inspección ambiental 22.06.2021	<b>Descripción del medio de prueba:</b> Vertimiento de aguas proveniente del foso de la caldera N°3. Fuente: Inspección ambiental 22.06.2021	<b>Fotografía 10</b>	<b>Fecha:</b> 22.06.2021

Succión de  
RILes de ENESA  
hacia FPC.

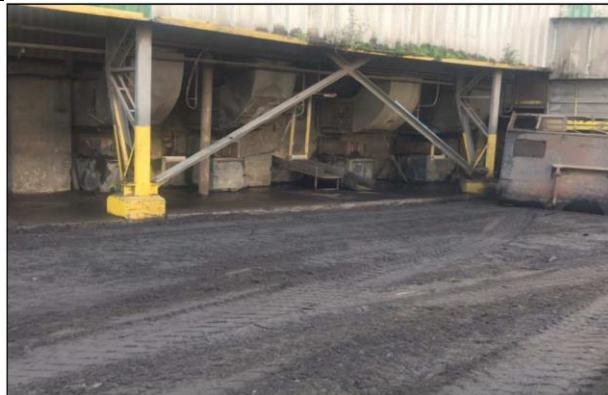
**Fotografía 11**

**Descripción del medio de prueba:** Succión de RILes de ENESA hacia FPC.

**Descripción del medio de prueba:** Extracción de riles y  
restitución de terreno.

Adicionalmente, se da cuenta de las medidas inmediatas que se adoptaron para la corrección de la situación y se presentaron fotografías como medio de verificación en las cuales es posible observar el área restituida sin la presencia de residuos industriales líquidos (Anexo 2).
