Superintendencia del Medio Ambiente
Gobierno de Chile

INFORME TÉCNICO DE FISCALIZACIÓN AMBIENTAL

PISCICULTURA COLLIN

DFZ-2021-428-IX-RCA

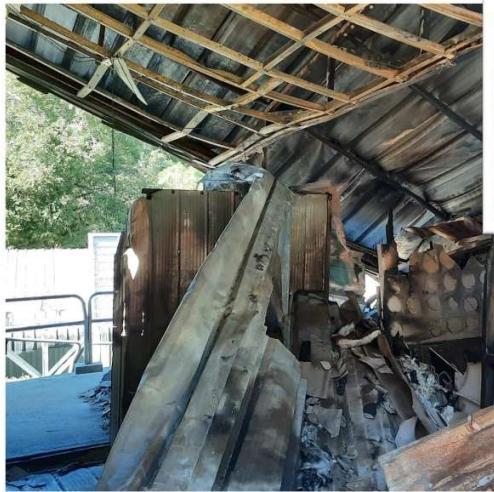
- d. Se informa a los fiscalizadores que el día 28 de enero de 2021 el centro acuícola sufrió un atentado violento, donde personas encapuchadas y armadas ingresaron a la piscicultura, intimidando al personal que se encontraba de turno, entre ellos el jefe del centro quien se encontraba con su hijo de 10 años. En el atentado los encapuchados realizaron 2 tiros en el piso de una cabaña manteniendo a personas reunidas e intimidadas. Posteriormente provocaron un incendio quemando 2 cabañas, una sala de alimentos, un camión pequeño y finalmente huyeron robándose una camioneta particular del jefe de centro (ver fotografía 1).

<p>Fotografía 1. Fecha: 22-03-2021.</p> <p>Descripción del medio de prueba: En la fotografía se observa parte de la infraestructura que fue destruida por el incendio causado en el atentado sufrido en la piscicultura Collin el día 28 de enero de 2021. En el atentado se quemaron 2 cabañas, una sala de alimentos, un camión pequeño (entre otros).</p>	<p>Fotografía 2. Fecha: 22-03-2021.</p> <p>Descripción del medio de prueba: En la fotografía se observa las obras para el tratamiento del agua que ingresa a la Piscicultura Collin (o afluente). El sistema opera cuando se requiere principalmente cuando se presentan eventos de turbiedad en el río Collin. Este sistema de tratamiento previo, se encuentra detenido y consta de un sistema de decantación, sistema de rejas finas para la separación de sólidos (hojas entre otros), 4 rotofiltros y un sistema de desinfección (lámpara UV).</p>

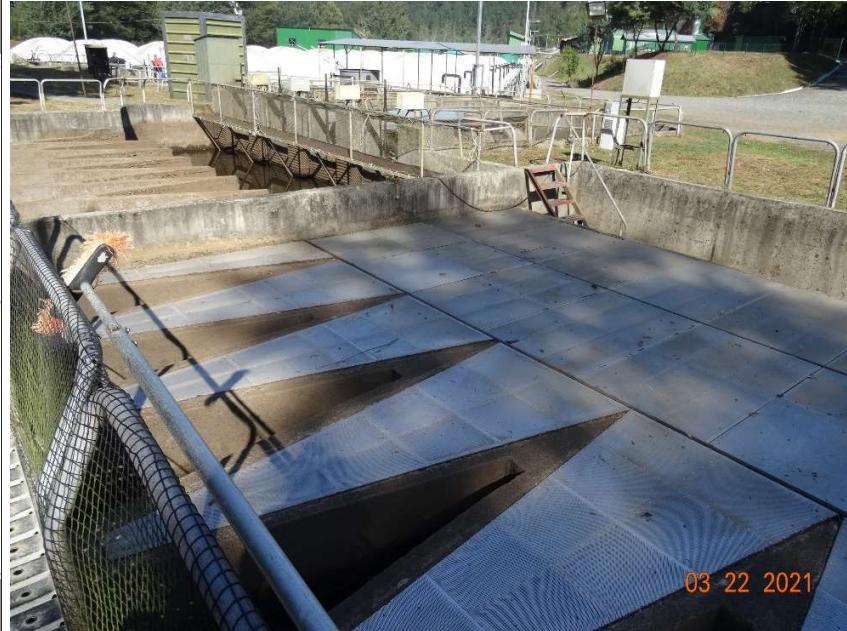
- f. Se observa un sistema de tratamiento de agua el cual se encuentra sin funcionamiento, ya que no hay ingreso de agua a la piscicultura. Este sistema de tratamiento previo consta de un sistema de decantación, sistema de rejas finas para la separación de sólidos (hojas entre otros), 4 rotofiltros y un sistema de desinfección (lámpara UV). Según se informa, este tratamiento entra en operación cuando el agua del río presenta turbiedades importantes que afectan la producción (ver fotografía 2).

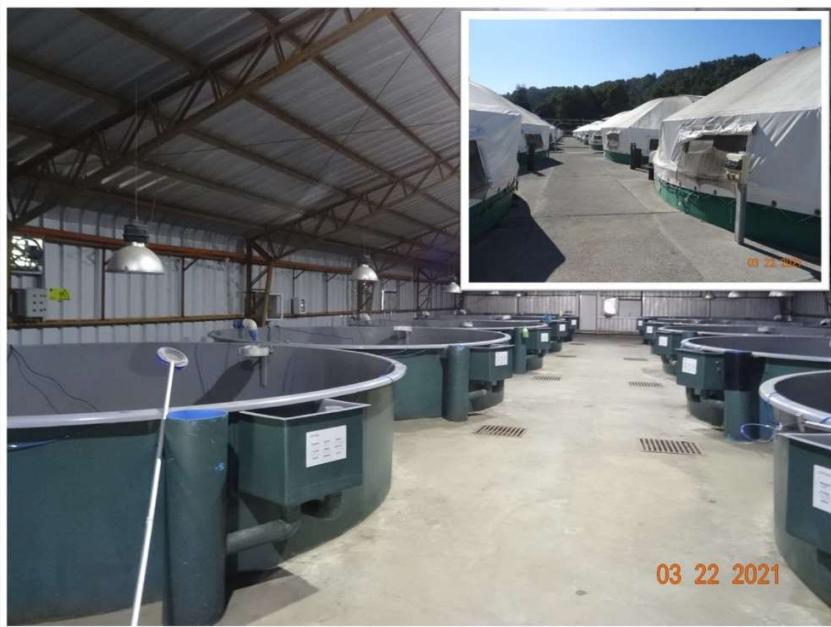
Fotografía 3.

- g. Posteriormente se procede a verificar algunos estanques exteriores donde almacenan alevines (en total 50 estanques de cultivo de forma cilíndrica que cuentan con una carpeta en la parte superior), también se verifica las salas de incubación. Todos estos estanques y salas de incubación se encuentran vacíos y secos (ver fotografía 3).

Descripción del medio de prueba: En la fotografía se constata que todas las áreas productivas se encuentran vacías sin peces y sin producción, debido a que el centro acuícola se encuentra sin operación y sin ingreso de agua desde el río Collin.

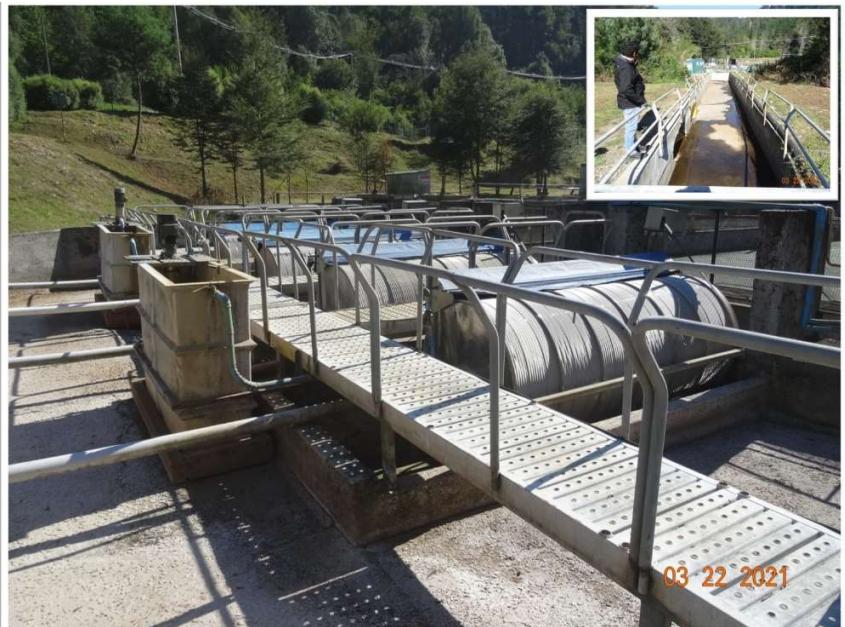
Fotografía 4.

- h. Se procede a verificar la planta de tratamiento de Riles, al final del proceso productivo, la cual consta de 2 lagunas de decantación de forma rectangular (15 x 45 m aproximadamente cada una) y 4 filtros rotatorios, para posteriormente descargar en el río Collin (ubicación Datum WGS84, E: 752428 y N: 5725715). Cabe informar que las lagunas de decantación se encuentran casi vacías (no se encuentran secas), observándose un poco de nivel de agua con lodo en el fondo de ambas lagunas, de 15 cm de altura aproximadamente (medidos con una varilla en la fiscalización).

- i. Cabe mencionar que ambas plantas de tratamiento de aguas (tratamiento previo y tratamiento de Riles) poseen un tablero y un caudalímetro, los cuales se encuentran desconectados y apagados en la fiscalización ambiental (ver fotografía 4).

Descripción del medio de prueba: En la fotografía se observa unidades del sistema de tratamiento de Riles de la Piscicultura Collin (4 rotofiltros), donde se constata que no hay ingreso ni operación de las unidades tales como rotofiltros, laguna de sedimentación y sistema de desinfección. Se constata que no hay descarga al río Collin.

- Respecto al retiro de lodos, el titular informa que se ha gestionado el retiro de estos y actualmente se encuentra en proceso de ejecución. Se adjunta copia de la cotización y Orden de Servicio N° 342131, por concepto de retiro de lodos desde la Piscicultura Collin, así como la Resolución Sanitaria del transporte que realizará el retiro. Es relevante señalar, que en los meses de noviembre y diciembre de 2020 y enero de 2021, ya se había realizado retiro de los lodos de los decantadores de la Piscicultura, lo cual puede ser verificado en los certificados de disposición final y la Resolución Sanitaria del destino final, que también se adjunta.

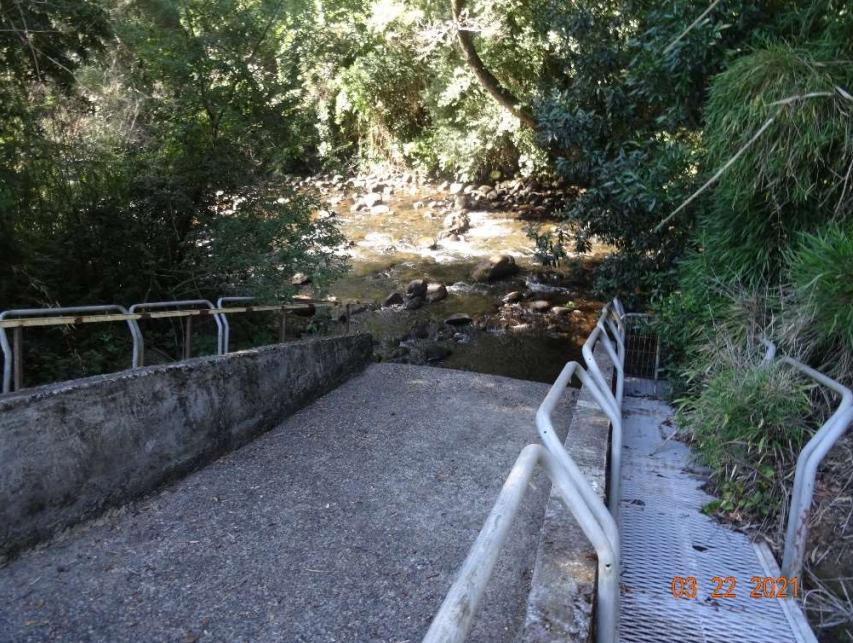
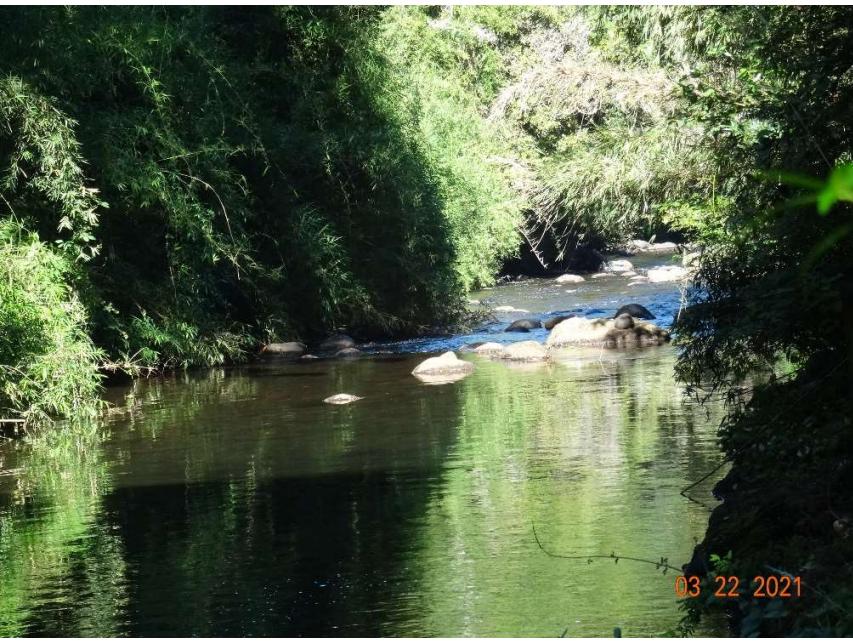
- a. Se procede a realizar un recorrido algunos metros aguas abajo del punto de restitución (50 metros aproximadamente), donde se observa que la calidad del agua y del lecho del río se mantiene en condiciones similares a las condiciones aguas arriba (sector bocatoma), no evidenciándose hongos o algas en este tramo observado (ver fotografías 5 y 6).

Fotografía 5.	Fecha: 22-03-2021.	Fotografía 6.	Fecha: 22-03-2021.
Descripción del medio de prueba: En la fotografía se observa el punto de restitución del agua tratada (sin descarga). En este sector se procede a realizar una inspección visual en los alrededores, donde se pudo acceder.		Descripción del medio de prueba: En la fotografía se observa el río Collin aguas abajo del punto de restitución. No se observa acumulación de algas o sedimentos en la inspección visual.

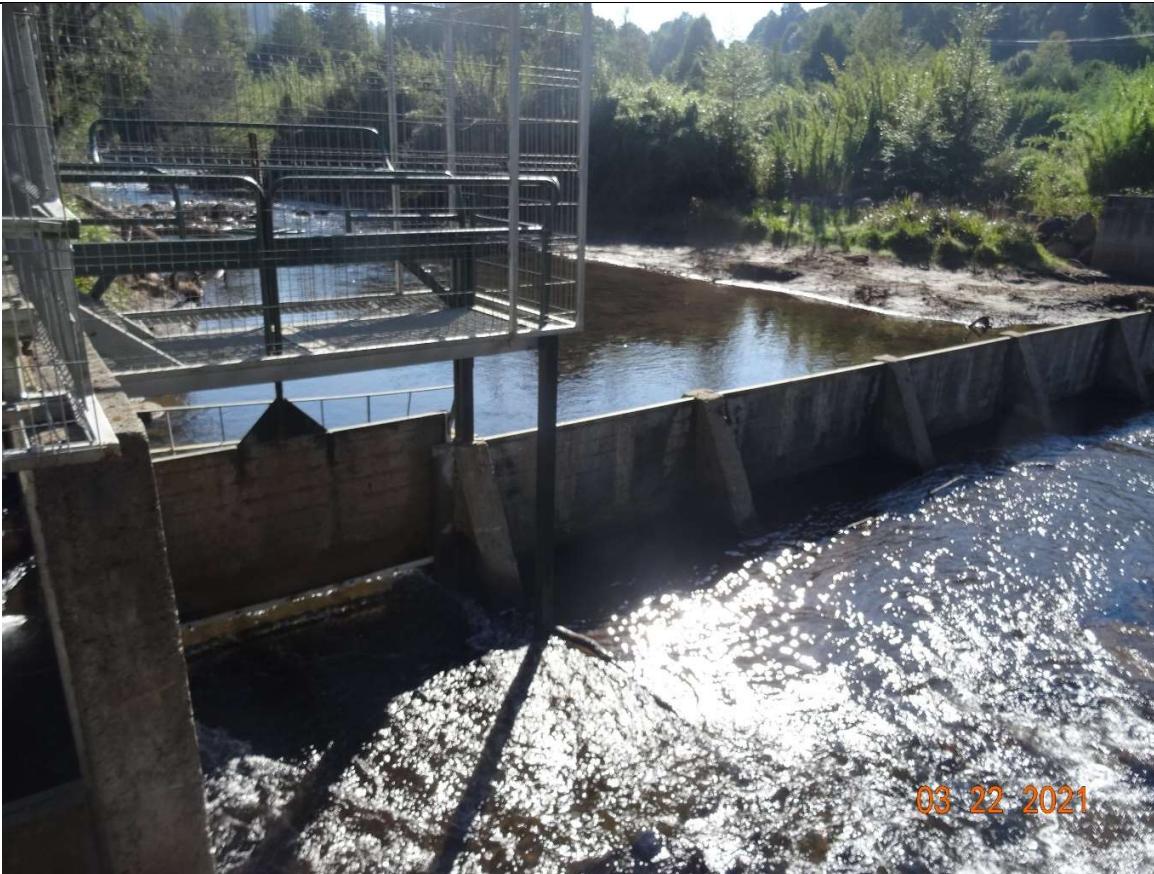
Fotografía 7.

Hecho(s) constatado(s): a. Junto a los señores Alfonso Arce y Mauricio Sáez, se procede a realizar un recorrido hacia el sector de la obra de bocatoma de la piscicultura, donde se constata una obra perpendicular al río Collin construida para la captación del agua de proceso del centro acuícola (ubicación Datum WGS84, E: 752757 y N: 5725926). Se constata que no hay ingreso de agua desde el río Collin hacia la piscicultura, pasando toda el agua por una zona de compuertas a un costado del río y forma parte de la obra de bocatoma (compuerta de aducción y compuerta de desagüe). Cabe informar que el nivel de agua no supera la altura de la barrera transversal (altura 110 a 120 cm libre), pasando el caudal del río por el costado de la barrera transversal, a través de compuertas que son parte de la obra de bocatoma (Ver fotografía 7).	
Examen de la información: a. Con fecha 31 de marzo de 2021 el Titular da respuesta a la documentación solicitada en acta de inspección ambiental de fecha 22.03.2021 de la SMA. Al respecto, se verifica que el titular acredita que el trámite por la regularización de las obras de bocatoma de Piscicultura Collin, fue ingresado a la Dirección General de Aguas de la región de La Araucanía (DGA) con fecha 28 de julio de 2017, y actualmente se encuentra en revisión por la división técnica de dicha Autoridad. Al respecto se informa que el expediente de regularización de las obras de bocatoma, se encuentra registrado bajo el código VC-0902-220, el cual puede ser visualizado a través de la plataforma virtual de la DGA en el ítem de "Información de Recursos Hídricos y Organizaciones de Usuarios" en la opción de estado de tramitación de expedientes. En el Anexo 4 se presenta copia de carta conductora de Cermaq ingresada a la DGA por la regularización de dichas obras.

Descripción del medio de prueba: En la fotografía se observa la obra de bocatoma de la Piscicultura Collin. Se observa que en la obra el nivel de agua no supera la altura de la barrera transversal (altura 110 a 120 cm), pasando el caudal del río por el costado de la barrera transversal, a través de compuertas que son parte de la obra de bocatoma. Al respecto, el titular se encuentra en proceso de regularización de las obras de bocatoma de Piscicultura Collin, el cual fue ingresado a la Dirección General de Aguas de la región de La Araucanía (DGA) con fecha 28 de julio de 2017, y actualmente se encuentra en revisión por la división técnica de dicha Autoridad.
