Superintendencia del Medio Ambiente
Gobierno de Chile

INFORME TÉCNICO COMPLEMENTARIO

Fiscalización Ambiental

LOMAS BAYAS

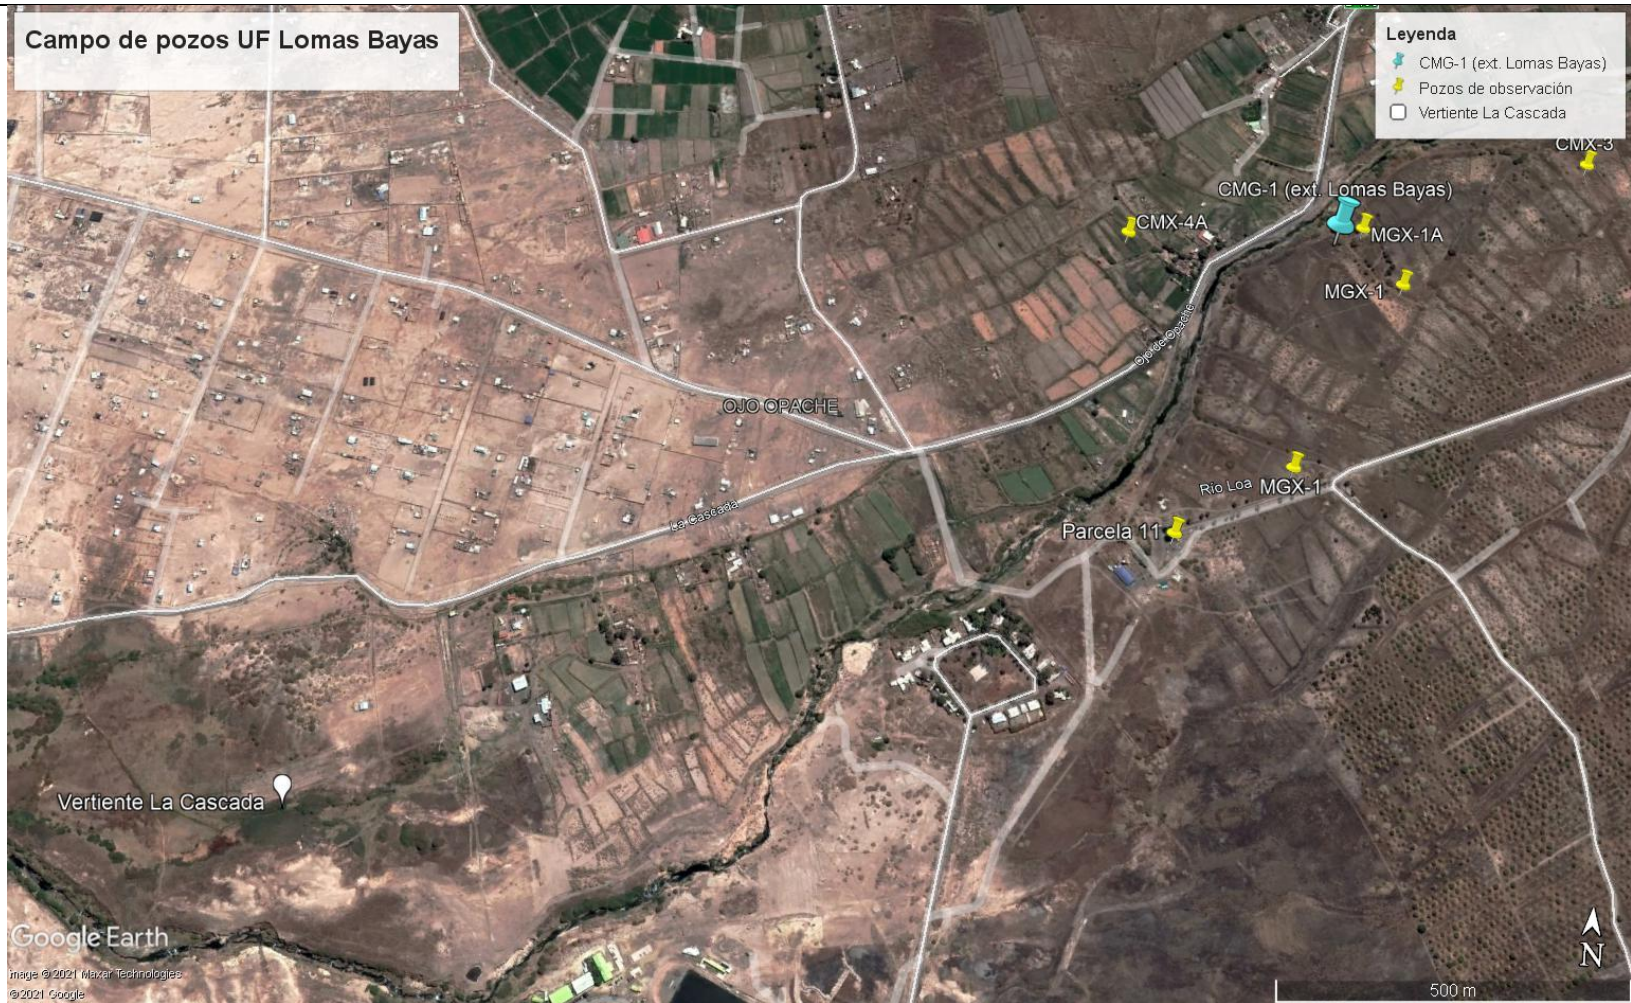
Figura 2. (Elaboración propia en base a datos extraídos de considerando b.1.2. de la RCA N°298/2001)

Descripción del medio de prueba: Distancia pozo de extracción CMG-1 (pozo 9) en relación a la vertiente “La Cascada”, hábitat de la Ranita del Loa (*Telmathobius dankoii*), sitio de los hechos denunciados.
