## INFORME TÉCNICO DE FISCALIZACIÓN AMBIENTAL

### Programa de Cumplimiento

MAESTRANZA INDUSTRIAL QUILOTA

DFZ-2019-2400-V-PC

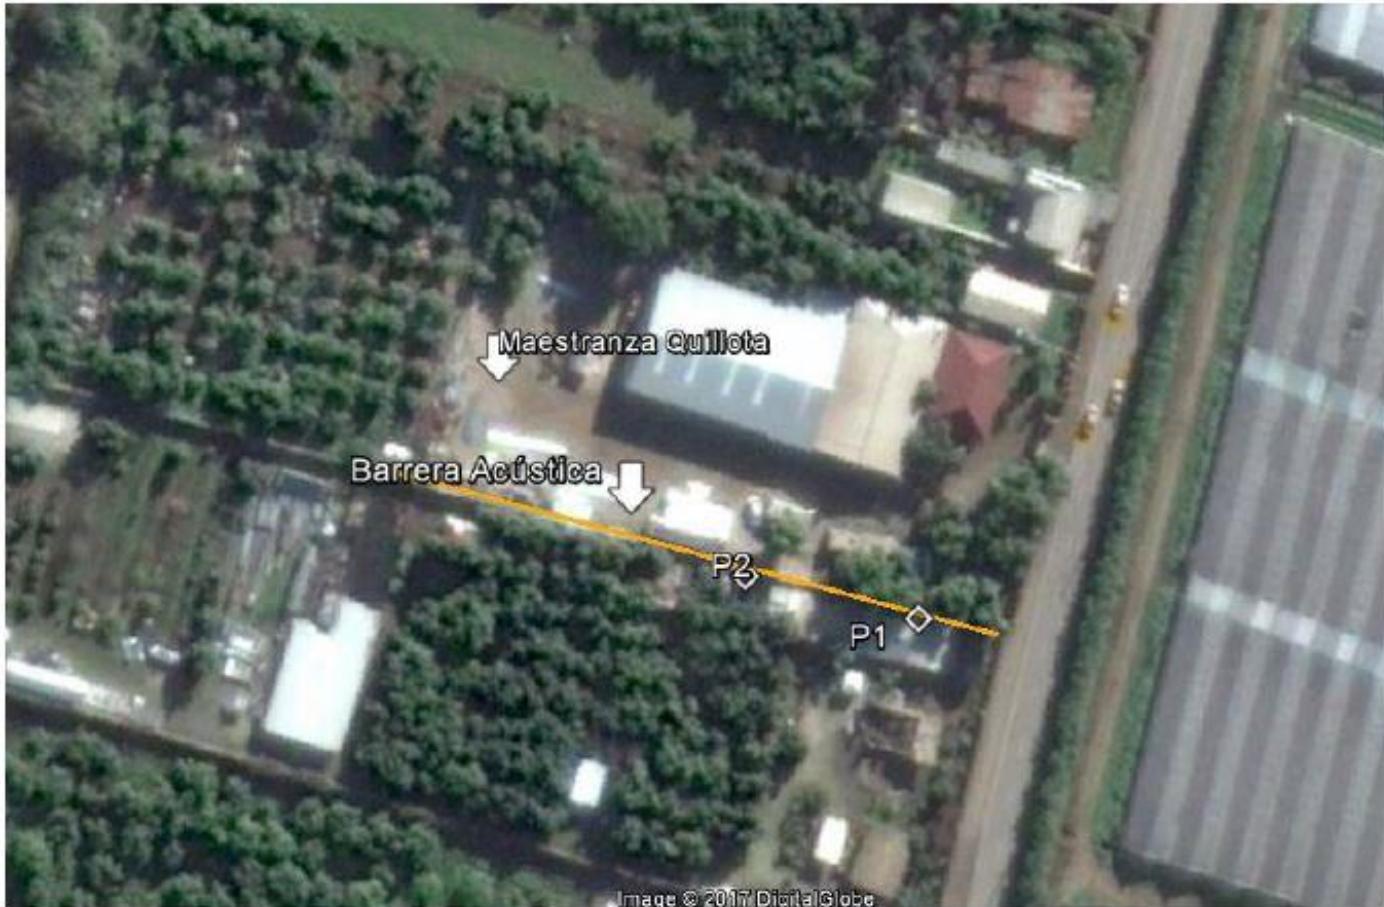
**Figura N°1:** Esquema de ubicación de barrera acústica (doble pandereta con revestimiento de espuma), propuesto como acción N°5 y ubicación de receptores N°1 y N°2 medidos.

5	Instalación de una doble pandereta, con un revestimiento de espuma acústica en el área de los receptores de ruido de la maestranza a lo largo	Por ejecutar	4 meses desde la fecha en que se aprueba el programa.  Fecha de inicio: 15-11-2018	(1)= Acreditar dentro de plazo, la instalación de una doble pandereta de acuerdo a las condiciones establecidas.	Remitir a la SMA un reporte de avance único, que acredite la realización de dichas actividades.	Según acredita registro fotográfico de en el Reporte Avance Único (Anexo 2 – Acción 5), se instaló una doble pandereta con revestimiento acústico. De acuerdo a lo que señala esta acción, y referenciado al Informe de

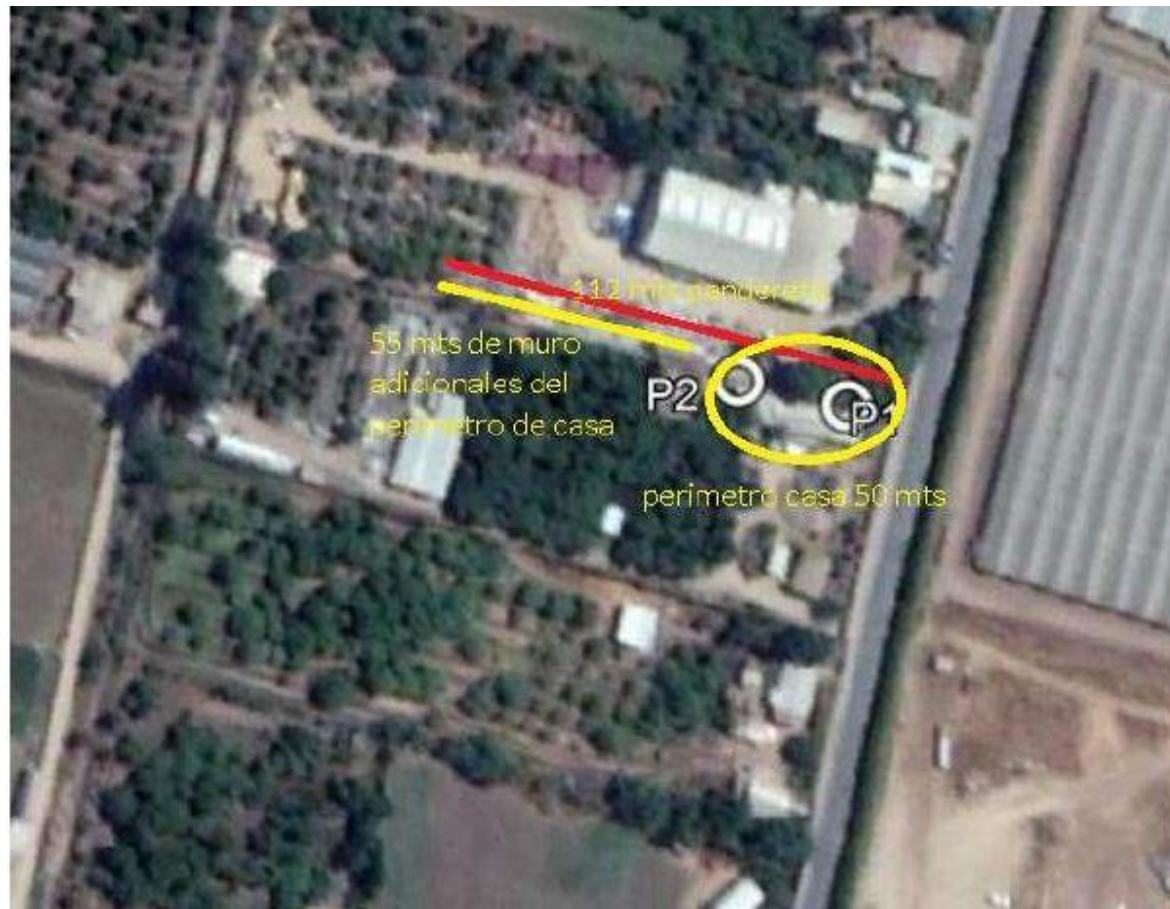
<p>de la actual pandereta que divide el predio de la empresa, y la de los receptores N°1 y N°2 mencionados en el informe de la empresa ABI. Esta no podrá realizarse en días de lluvia. Esta doble pandereta tendrá una altura aproximada de 3 metro de altura.</p>		<p>Fecha término: 15-03-2019</p>	<p>(0)= No acreditar la instalación de una doble pandereta de acuerdo a las condiciones establecidas.</p>		<p>la empresa ABI, denominado Informe E-37094-3 “Asesoría Acústica Etapa Modelación y Diseño Soluciones” y presentado en el PDC, éste señala explícitamente en su página 13, <i>“En el deslinde sur de la maestranza, se instalará una barrera acústica de 3 metro de altura, con una extensión aproximada de 97 m, que favorecerá también a disminuir los niveles de ruido en el receptor evaluado”</i>. (<b>Figura N°1</b>). De acuerdo a lo constatado en Inspección Ambiental de fecha 23-05-2019, existía instalada una doble pandereta con dimensiones de 45 metros de largo por 2,60 metros de alto, ubicada en el deslinde con receptores. Existe entre las panderetas una espuma de 5 cm de espesor y otros 5 cm de aire, el espesor entre ambas panderetas es de 10 cm aproximadamente. Posteriormente con ocasión del ORD. N° 165 SMA VALPO de fecha 05.06.2020 (Anexo 5) esta Oficina Regional solicitó al Titular remitir la información que acredite las dimensiones totales de la pandereta que finalmente se instaló. El titular en fecha 29 de julio 2020, remitió carta respuesta al ORD. N°165 (Anexo 5), señalando la realización de aumento en la longitud definitiva de la pandereta instalada. Esta pandereta cuenta finalmente con una longitud de 112 m (<b>Figura N°2</b>).</p>

Desde el punto de vista de la superficie involucrada en esta pandereta, es necesario señalar que la medida contempla una superficie de pandereta de 3m x 97 m, correspondiente a 291 m2. Por su parte la pandereta instalada contempla una superficie de 2,6m x 112 m, correspondiente a 291,2 m2, es decir al menos la misma superficie comprometida. Por lo tanto la meta establecida para esta acción, se logra técnicamente, por tanto, corresponde calificar este indicador como (1), esto es, <b>Cumplido</b> .
6	Medir el nivel de ruido después de implementar la doble pandereta de 3 metros de altura.	Por ejecutar	Una vez implementada la acción 5.	(1)= Acreditar dentro de plazo, la medición del nivel de ruido después de implementar la doble pandereta de 3 metros de altura.  (0)= No acreditar, la medición del nivel de ruido después de implementar la doble pandereta de 3 metros de altura.	Remitir a la SMA un reporte de avance único, que acredite la realización de dichas actividades.	Según se acredita en el reporte avance único (Anexo 2 – Acción 6), se realizó medición de ruido por la empresa ACUSTEC LTDA. (ETFA 059-01) con fecha 28-02-2019. Respecto al Informe presentado, presenta observaciones que se indican: <ul style="list-style-type: none"><li>• No fue realizado en los mismos receptores N°1 y N°2 presentados en el primer Informe realizado por la empresa ABI.</li><li>• Se realizó la medición sin haber finalizado completamente la acción 5. La meta establecida en el plazo asociado para esta acción, NO se logra toda vez que no se encontraba ejecutada en su totalidad la acción de la implementación de la doble</li></ul>

**Figura N°2:** Nueva longitud de 112 m de barrera acústica (doble pandereta con revestimiento de espuma), propuesto como acción N°5 y ubicación de receptores.
