# INFORME TÉCNICO DE FISCALIZACIÓN AMBIENTAL

## Denuncia Sectorial

**CES MELIMOYU (RNA 110740)**

**DFZ-2021-2568-XI-RCA**

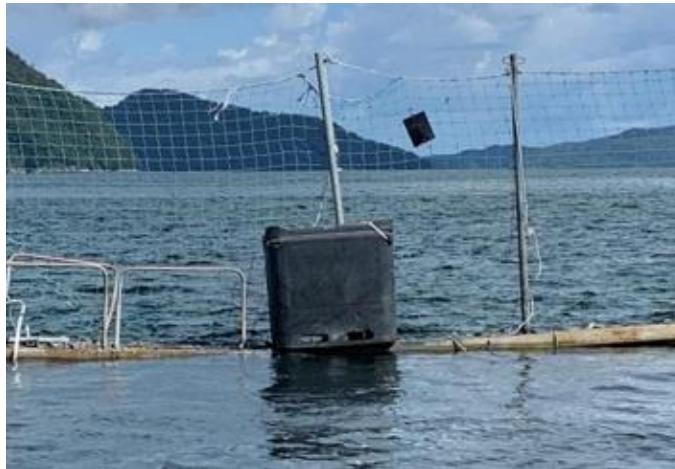
Imagen 2

- “Sobre los pasillos laterales del módulo se identifican 9 bins vacíos y 6 bins con mortalidad. Estos últimos se encuentran acopiados con mortalidad desde hace 2 a 3 días según lo indicado por personal a cargo del centro. En el pasillo lateral de jaula 9 se observa 1 bins con mortalidad, sin medidas de contención, con riesgo de caída al mar (Imagen 2), considerando que esta jaula se encontraba sin peces desde el 29-01-2020, sin red pecera ni barandas al momento de la fiscalización.”

**Descripción del medio de prueba:** Bins con mortalidad, sobre el pasillo lateral de jaula 9

El titular mantiene mortalidad en bins (6 unidades), sobre una estructura de pasillo, sin sistema de seguridad que impida su eventual vertimiento o caída al medio marino.
