**INFORME TÉCNICO DE FISCALIZACIÓN AMBIENTAL**

**Examen de Información**

**MINA SUR**

**DFZ-2021-657-II-RCA**

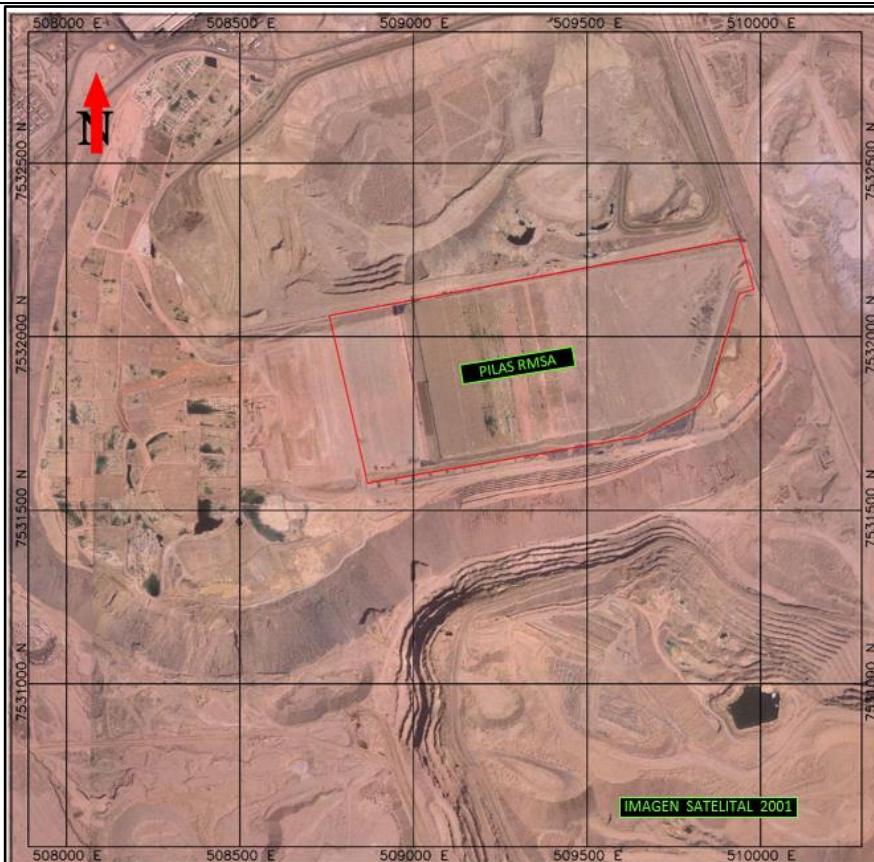
### Registro 1

**Descripción del medio de prueba:** Se observa en la imagen satelital del año 2001 el emplazamiento de la Pila Ríos Mina Sur Aglomerados, aprobado mediante la RCA N°389/1995. Al costado derecho de la imagen se indican las coordenadas UTM WGS84 de los vértices del área delimita de la Pila, la cual se ubicaba al norte del rajo Mina Sur.

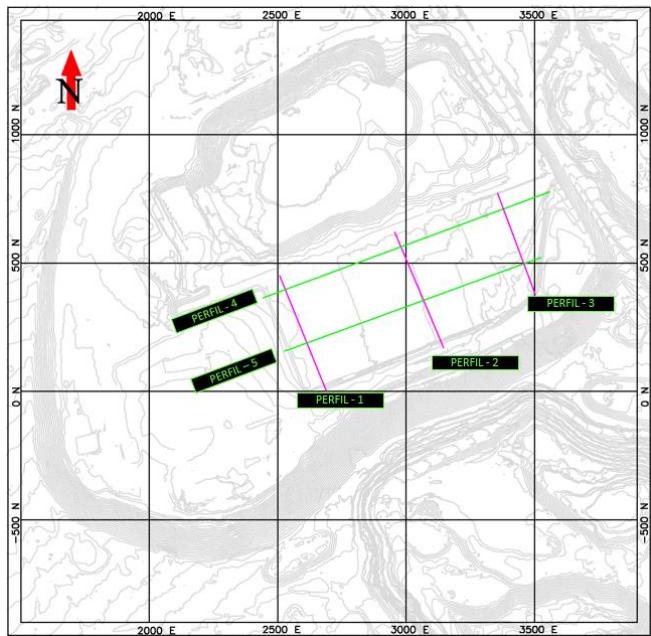
**Registro 2** **Fuente:** Antecedente provisto por el titular en el documento denominado “Topografía y perfiles.pptx” (Anexo 3).

**Descripción del medio de prueba:** Se observa en la imagen la topografía y los cinco (5) perfiles de la Pila de ripios aglomerados, relacionado con el proyecto con RCA N°389/1995.

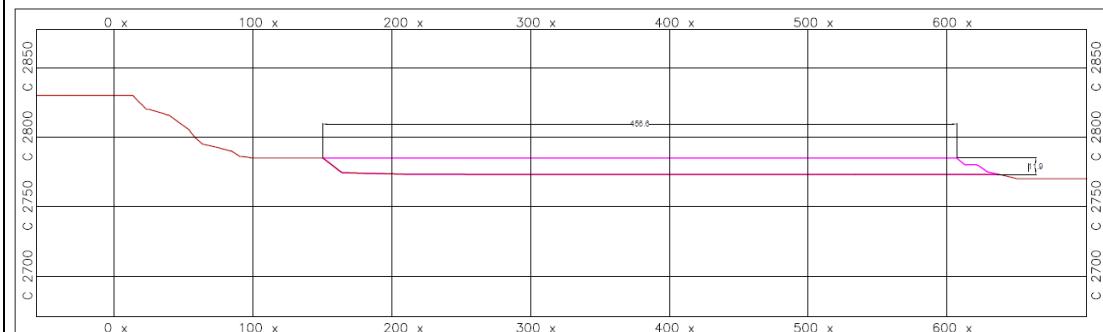
**Registro 3**

**Descripción del medio de prueba:** Se observa en la imagen el perfil 1 emplazado en Norte-Sur de la Pila de ripios aglomerados, la cual cuenta con una longitud de 456,6 metros en su coronamiento y se encuentra entre los 2.750 y 2.850 m.s.n.m.

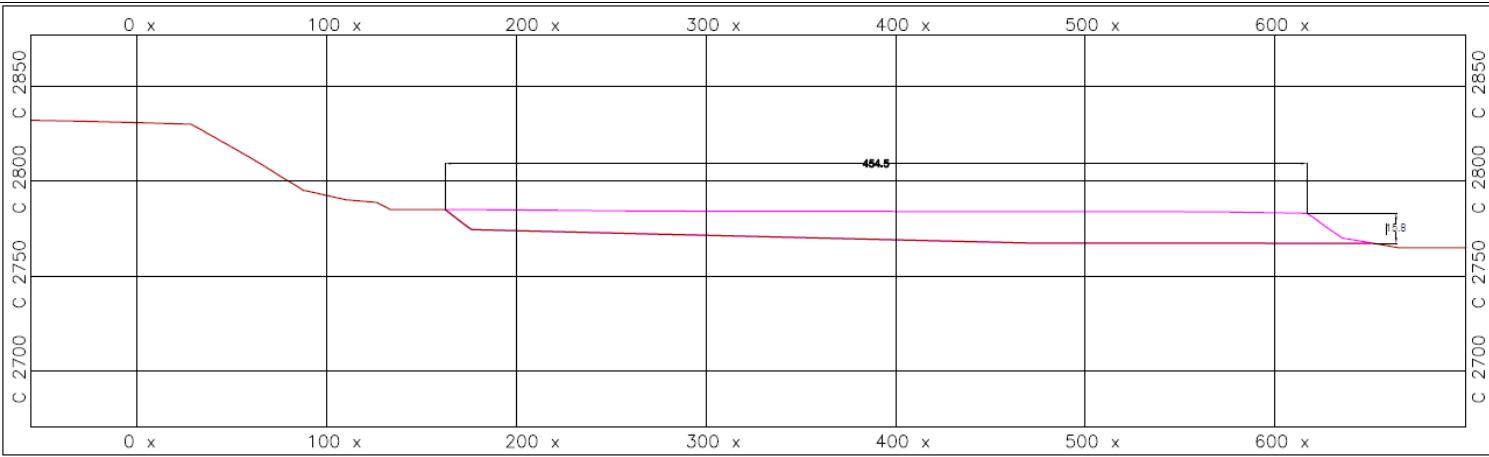
<p><b>Registro 4</b></p> <p><b>Fuente:</b> Antecedente provisto por el titular en el documento denominado “Topografía y perfiles.pptx” (Anexo 3).</p> <p><b>Descripción del medio de prueba:</b> Se observa en la imagen el perfil 2 emplazado en Norte-Sur de la Pila de ripios aglomerados, la cual cuenta con una longitud de 454,5 metros en su coronamiento y se encuentra entre los 2.750 y 2.850 m.s.n.m.</p>

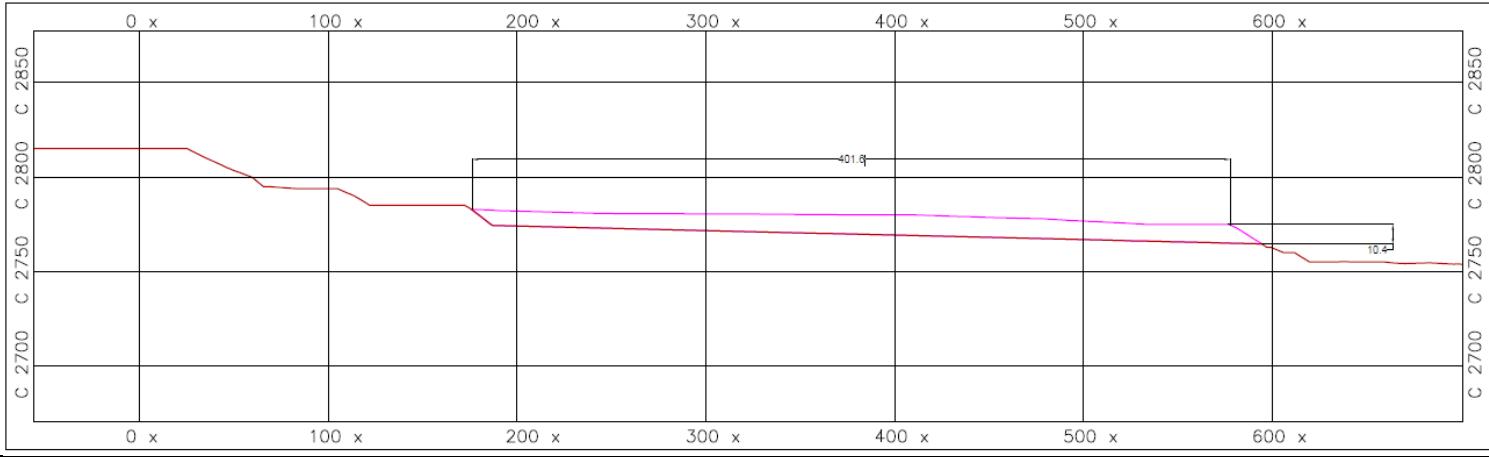
<p><b>Registro 5</b></p> <p><b>Fuente:</b> Antecedente provisto por el titular en el documento denominado “Topografía y perfiles.pptx” (Anexo 3).</p> <p><b>Descripción del medio de prueba:</b> Se observa en la imagen el perfil 3 emplazado en Norte-Sur de la Pila de ripios aglomerados, la cual cuenta con una longitud de 401,6 metros en su coronamiento y se encuentra entre los 2.750 y 2.850 m.s.n.m.</p>

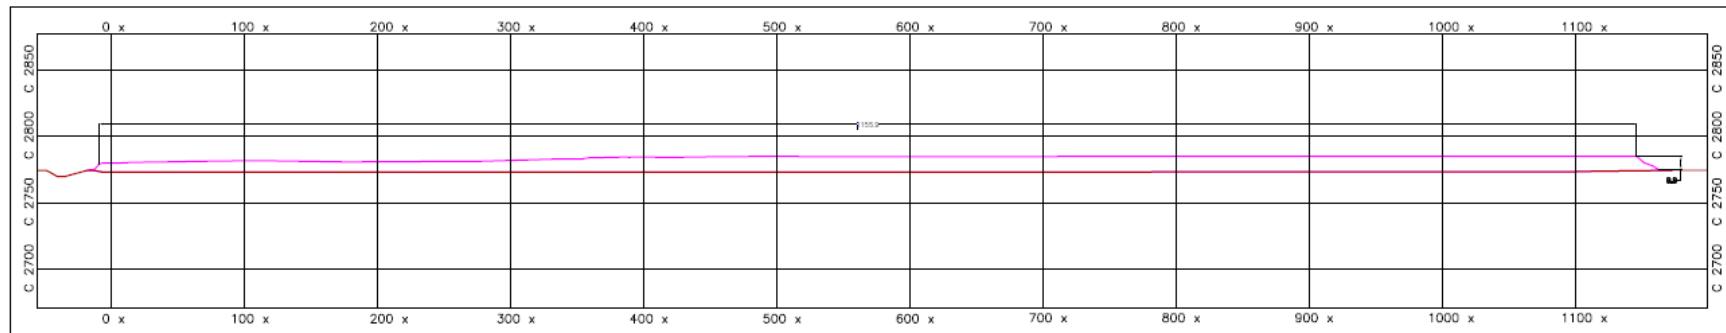
### Registro 6

- Con respecto a la topografía y perfiles de la Pila RMSA, el titular presentó un plano topográfico del sector de emplazamiento de la Pila (ID 14), cinco (5) planos relacionados con cinco perfiles trazados en la Pila (ID 9, 10, 11, 12 y 13) y un archivo.pptx que contempla una imagen con la topografía de la Pila y las coordenadas de su emplazamiento (ID 15) (ver **Registro 1** y **Registro 2**). Los perfiles 1, 2 y 3 son trazados en dirección Norte-Sur, dando cuenta que la zona superior de la pila es plana y varía su ancho entre los 401 y 465 metros en su coronamiento (ver **Registro 3**, **Registro 4** y **Registro 5**). En cuanto los perfiles 4 y 5, trazados en dirección Oeste-Este, presentan una longitud entre los 1.155 y 1.023 metros en su coronamiento (ver **Registro 6** y **Registro 7**).

**Descripción del medio de prueba:** Se observa en la imagen el perfil 4 emplazado en Oeste-Este de la Pila de ripios aglomerados, la cual cuenta con una longitud de 1.155,9 metros en su coronamiento y se encuentra entre los 2.750 y 2.850 m.s.n.m.

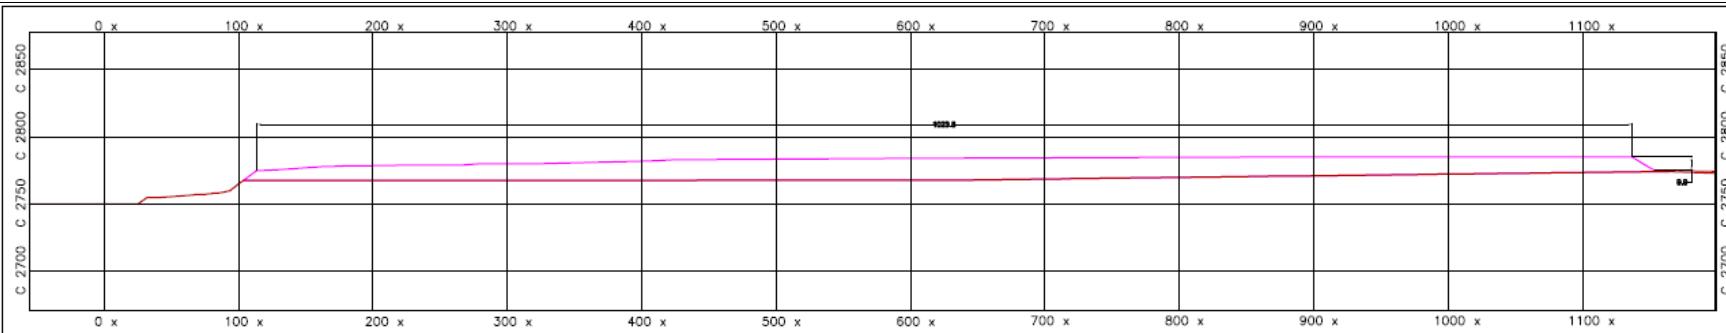
### Registro 7

**Descripción del medio de prueba:** Se observa en la imagen el perfil 5 emplazado en Oeste-Este de la Pila de ripios aglomerados la cual, cuenta con una longitud de 1.023,8 metros en su coronamiento y se encuentra entre los 2.750 y 2.850 m.s.n.m.

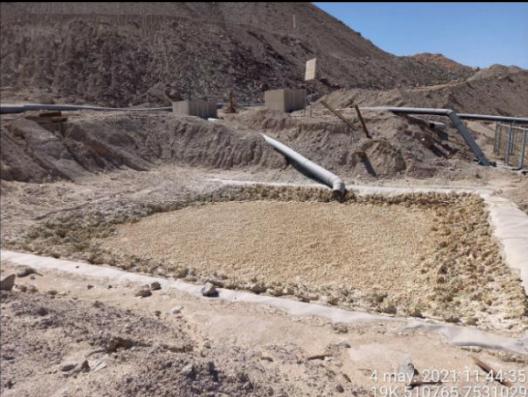
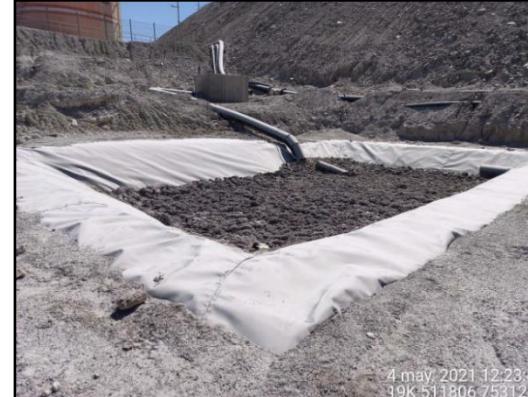
Registro 8	<p><b>Fuente:</b> Antecedente provisto por el titular en archivo denominado “Fotografías Fechadas y Georreferenciadas – Piscinas Contenedoras”, adjunto a Carta GCS-069/2021 (Anexo 5).</p> <p><b>Descripción del medio de prueba:</b> Se observa piscina con geotextil que contiene material sedimentado en su interior de color terroso. Según lo indicado por el titular, se identifica con el nombre Piscina Contenedora 2A y no se encuentra en operación.</p>	Registro 9	<p><b>Fuente:</b> Antecedente provisto por el titular en archivo denominado “Fotografías Fechadas y Georreferenciadas – Piscinas Contenedoras”, adjunto a Carta GCS-069/2021 (Anexo 5).</p> <p><b>Descripción del medio de prueba:</b> Se observa piscina con geotextil que contiene material sedimentado en su interior de color oscuro. Según lo indicado por el titular, se identifica con el nombre Piscina Contenedora 3A y no se encuentra en operación.</p>

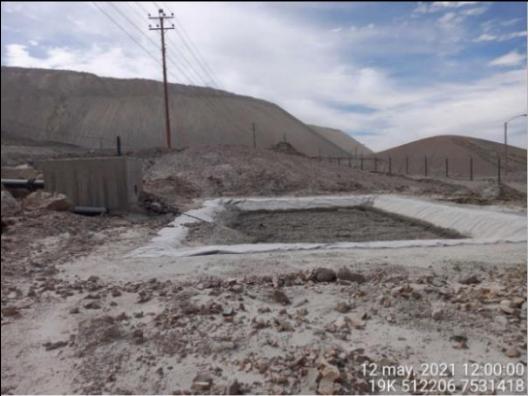
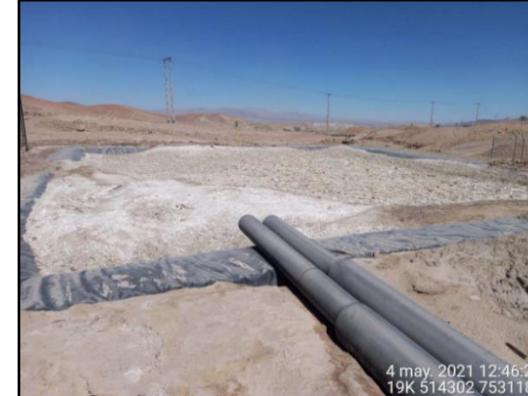
Registro 10	<p><b>Fuente:</b> Antecedente provisto por el titular en archivo denominado “Fotografías Fechadas y Georreferenciadas – Piscinas Contenedoras”, adjunto a Carta GCS-069/2021 (Anexo 5).</p> <p><b>Descripción del medio de prueba:</b> Se observa piscina con geotextil que contiene material sedimentado en su interior de color oscuro. Según lo indicado por el titular, se identifica con el nombre Piscina Contenedora 3B y no se encuentra en operación.</p>	Registro 11	<p><b>Fuente:</b> Antecedente provisto por el titular en archivo denominado “Fotografías Fechadas y Georreferenciadas – Piscinas Contenedoras”, adjunto a Carta GCS-069/2021 (Anexo 5).</p> <p><b>Descripción del medio de prueba:</b> Se observa piscina con geotextil que contiene material sedimentado en su interior de color terroso. Según lo indicado por el titular, se identifica con el nombre Piscina Contenedora 4A y no se encuentra en operación.</p>

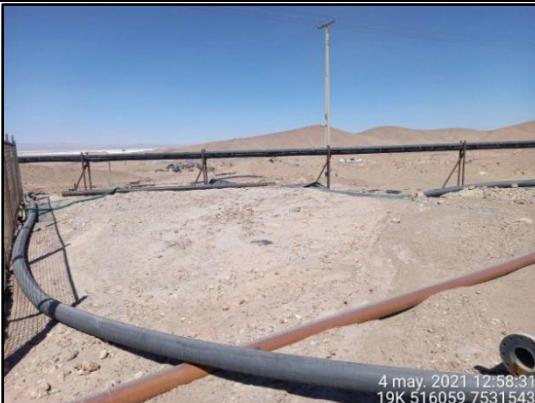
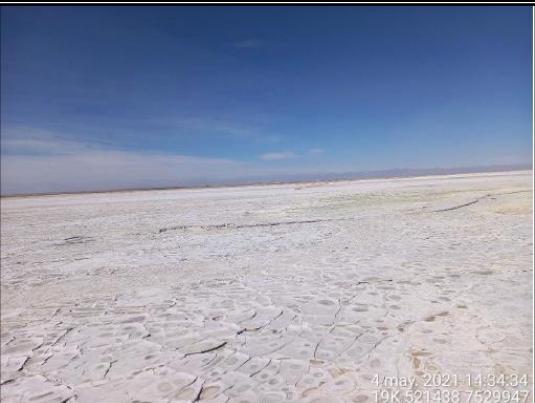
- El sistema de conducción se encuentra fuera de operación y en algunos tramos se han removido las tuberías como consecuencia del desarrollo de actividades operacionales de la División (como ejemplo se indicó la Explotación de la Mina Sur).
- Con respecto a las piscinas de evaporación del sector de la Lengüeta, estas se encuentran cubiertas en su totalidad por la depositación de relaves de acuerdo con el avance planificado del Tranque Talabre. Por este motivo, el registro fotográfico efectuado el 04 de mayo de 2021 en el sector de emplazamiento de las dos (2) piscinas de contención y evaporación, se evidencian cubiertos con relaves (ver **Registro 13**).

<b>Registro 12</b>	<p><b>Fuente:</b> Antecedente provisto por el titular en archivo denominado “Fotografías Fechadas y Georreferenciadas – Piscinas Contenedoras”, adjunto a Carta GCS-069/2021 (Anexo 5).</p> <p><b>Descripción del medio de prueba:</b> Se observa sector con gran material y al fondo de la imagen se identifica geotextil. Según los antecedentes proporcionados por el titular, debiese corresponder a la Piscina Contenedora 5A y no se encuentra en operación.</p>	<b>Registro 13</b>	<p><b>Fuente:</b> Antecedente provisto por el titular en archivo denominado “Fotografías Fechadas y Georreferenciadas – Piscinas de Evaporación”, adjunto a Carta GCS-069/2021 (Anexo 5).</p> <p><b>Descripción del medio de prueba:</b> Se observa sector con material sedimentado de coloración blanca, correspondiente a relaves. En el sector donde se ubica una de las piscinas de evaporación, la cual fue cubierta por relave del propio avance del tranque Talabre.</p>

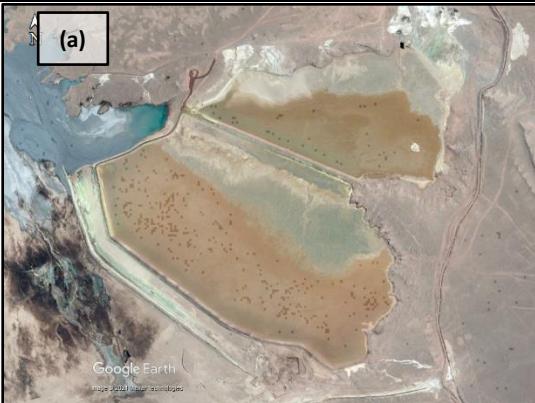
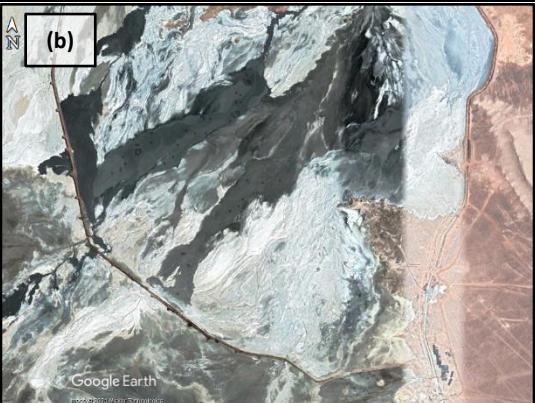
<p><b>Fotografía 1</b> <b>Fecha:</b> 03-08-2021.</p> <p><b>Descripción del medio de prueba:</b> Se observa en la imagen satelital (a) de Google Earth, el estado de las piscinas de evaporación al año 2016. Mientras que en la imagen (b) se observa que el avance del tranque Talabre a cubierto las piscinas con relave.</p>

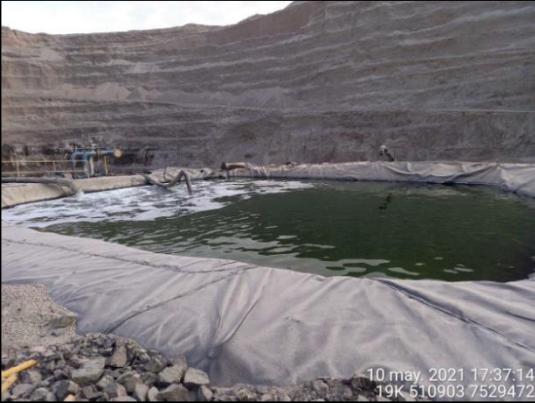
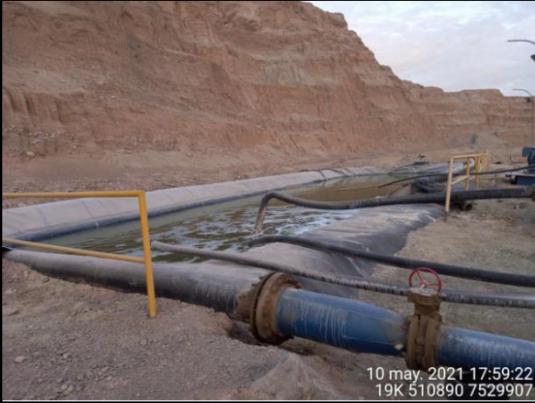
Registro 14	<p><b>Fuente:</b> Antecedente provisto por el titular en archivo denominado “Fotografías Fechadas y Georreferenciadas – Piscinas Interior Mina Rajo”, adjunto a Carta GCS-069/2021 (Anexo 5).</p> <p><b>Descripción del medio de prueba:</b> Se observa piscina con geotextil y con acumulación de aguas de coloración verde. Según lo indicado por el titular, corresponde a la Piscina Transferencia (Fondo Mina).</p>	Registro 15	<p><b>Fuente:</b> Antecedente provisto por el titular en archivo denominado “Fotografías Fechadas y Georreferenciadas – Piscinas Interior Mina Rajo”, adjunto a Carta GCS-069/2021 (Anexo 5).</p> <p><b>Descripción del medio de prueba:</b> Se observa piscina con geotextil y con acumulación de aguas de coloración verde. Según lo indicado por el titular, corresponde a la Piscina 67.</p>

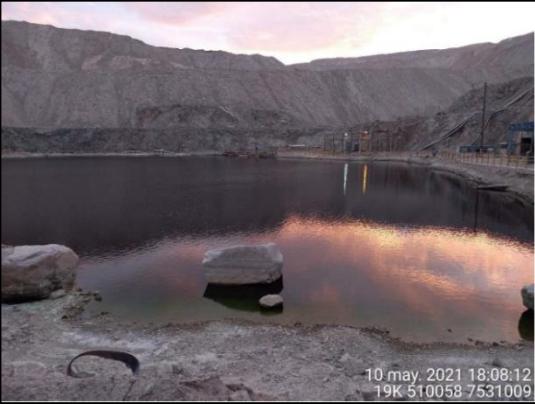
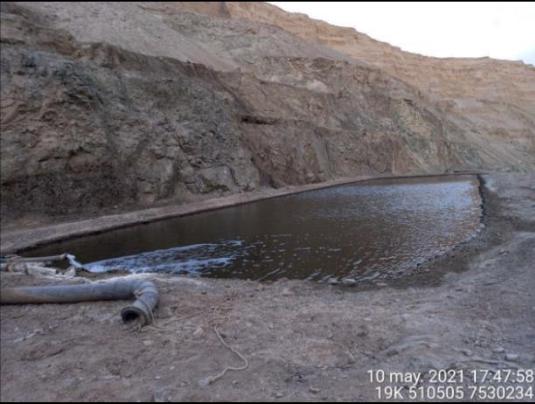
Registro 16	<p><b>Fuente:</b> Antecedente provisto por el titular en archivo denominado “Fotografías Fechadas y Georreferenciadas – Piscinas Interior Mina Rajo”, adjunto a Carta GCS-069/2021 (Anexo 5).</p> <p><b>Descripción del medio de prueba:</b> Se observa piscina con geotextil y con acumulación de aguas en su interior. Según lo indicado por el titular, corresponde a la Piscina Emergencia.</p>	Registro 17	<p><b>Fuente:</b> Antecedente provisto por el titular en archivo denominado “Fotografías Fechadas y Georreferenciadas – Piscinas Interior Mina Rajo”, adjunto a Carta GCS-069/2021 (Anexo 5).</p> <p><b>Descripción del medio de prueba:</b> Se observa piscina que posee aguas en su interior. No se observa geotextil. A su vez, cuenta con una tubería que se encuentra descargando aguas. Según lo indicado por el titular, corresponde a la Cachimba Pinto.</p>

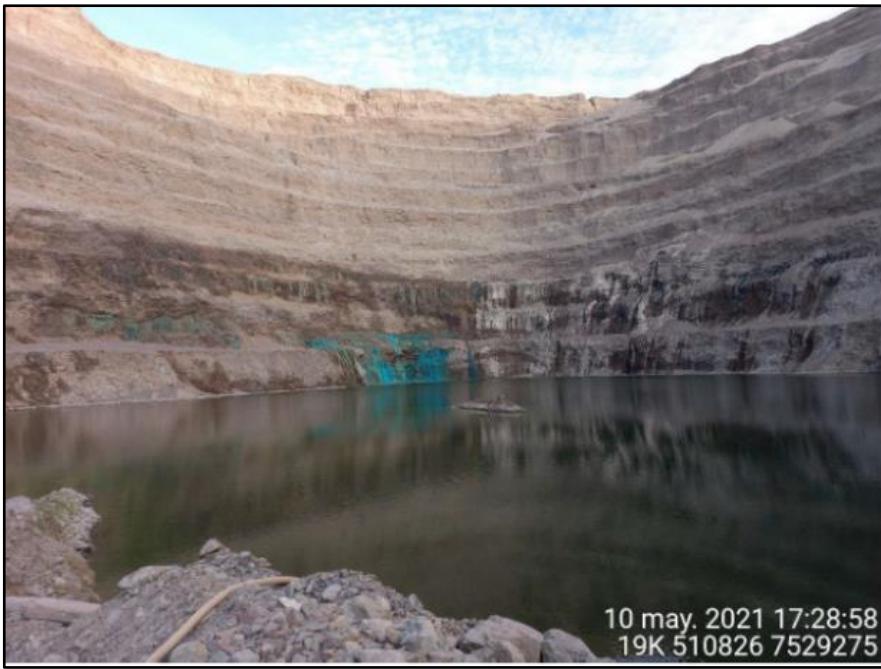
- Se informó que en el sector de Mina Sur se encuentra una laguna denominada Laguna Fondo Mina (Pit Lake), ubicada en la zona sur, al fondo del rajo mina (ver **Registro 19**).

<p>10 may. 2021 17:28:58 19K 510826 7529275</p>
<b>Registro 18</b> <b>Fuente:</b> Antecedente provisto por el titular en archivo denominado "Fotografías Fechadas y Georreferenciadas – Piscinas Interior Mina Rajo", adjunto a Carta GCS-069/2021 (Anexo 5). <b>Descripción del medio de prueba:</b> Se observa piscina con geotextil y cuenta con agua en su interior. Según lo indicado por el titular, corresponde a la Piscina Mario Tapia.	<b>Registro 19</b> <b>Fuente:</b> Antecedente provisto por el titular en archivo denominado "Fotografías Fechadas y Georreferenciadas – Piscinas Interior Mina Rajo", adjunto a Carta GCS-069/2021 (Anexo 5). <b>Descripción del medio de prueba:</b> Se observa piscina que cuenta con gran acumulación de aguas. Al fondo se observa la infiltración de soluciones de coloración calipso. Según lo indicado por el titular, corresponde a la Laguna Fondo Mina (Pit Lake).
