## INFORME TÉCNICO DE FISCALIZACIÓN AMBIENTAL

### RELLENO AYSÉN

DFZ-2021-1313-XI-RCA

OCTUBRE 2021

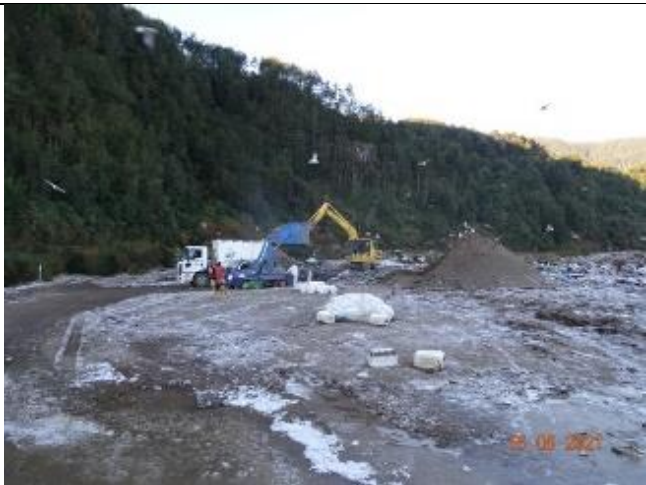
| Registros | | | |
|---|---|---|---|
| <b>Fotografía 3.</b> | <b>Fecha:</b> 16-06-2021 | <b>Fotografía 4.</b> | <b>Fecha :</b> 16-06-2021 |

| Registros | | | |
|---|---|---|---|
| <b>Descripción Medio de Prueba:</b> Trabajos en frente activo del relleno de disposición de residuos. | | <b>Descripción Medio de Prueba:</b> Montículo de tierra para utilizar en cobertura | |

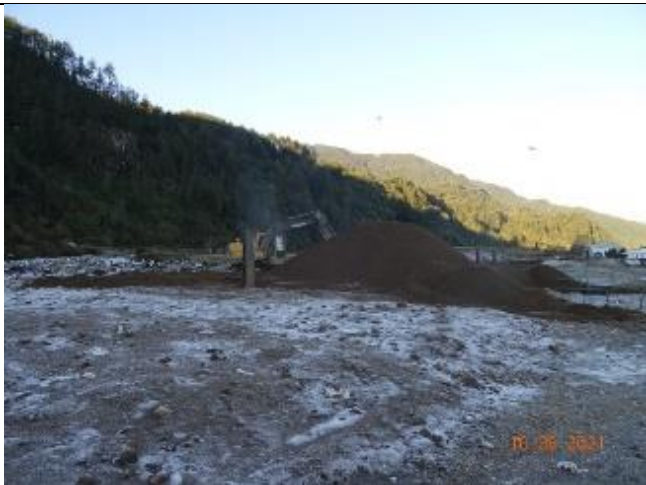
- El pozo abierto mide 10 m de largo x 5m de ancho y 3 de profundidad aproximadamente. Además, paralelamente se está efectuando cobertura con tierra de la basura que se encuentra descubierta sobre la plataforma. Para esta labor se mantienen montículos con tierras aledaños a la zona de trabajo (Fotografía 4). No se observa residuos livianos alrededor del recinto y sitios vecinos.

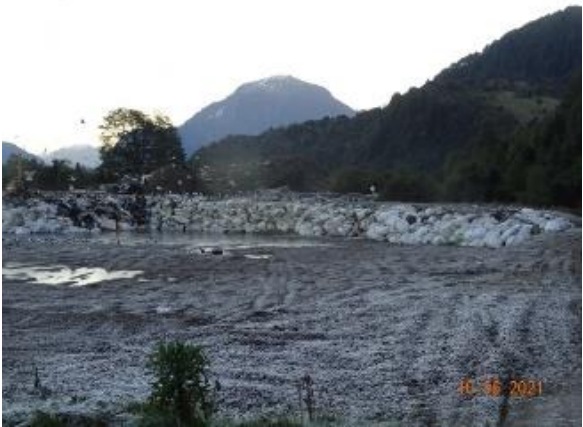
| Registros | |
|---|---|
| <b>Fotografía 5.</b> | <b>Fecha:</b> 16-06-2021 |

| Registros | |
|---|---|
| <b>Descripción Medio de Prueba:</b> Maxisacos de 1m <sup>3</sup> corresponden a residuos industriales solidos asimilables a domiciliarios, ubicados como base del relleno. | |

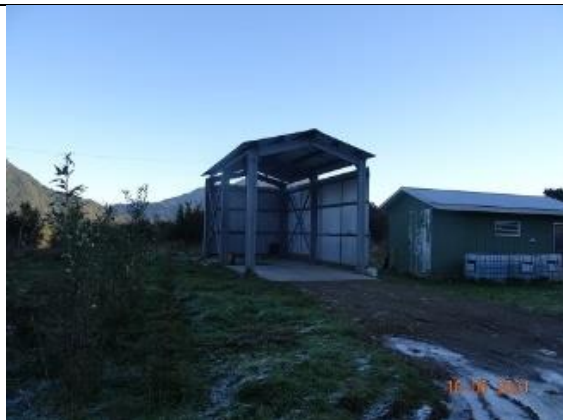
| Registros | | | |
|---|--|---|--|
| Fotografía 6. | | Fotografía 7. | |

| Registros | | | |
|---|--|---|--|
| Descripción Medio de Prueba: Galpón donde se realizan los trabajos de lavado de camiones. | | Descripción Medio de Prueba: Losa de cemento con pendientes transversales y longitudinal que conduce los líquidos hacia cámara de decantación | |

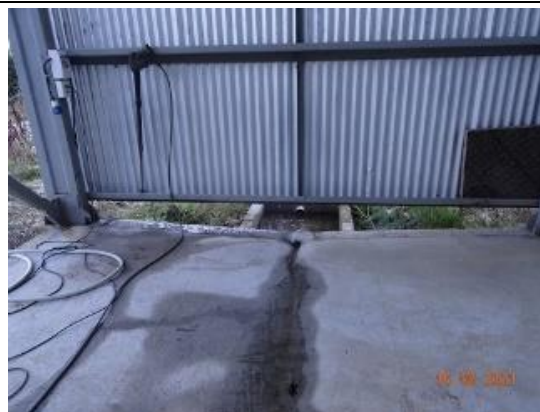
- a. En actividad de inspección del 16 de junio de 2021, se constató que:
  - En el área de lavado de camiones, existe losa de cemento con pendientes transversales y longitudinal que conduce los líquidos hacia cámara de decantación ubicada detrás de galpón (Fotografías 6, 7 y 8)
  - El efluente es conducido por tubería a la planta de tratamiento de líquidos percolados. No cuenta con rejilla de acero para filtrar sólidos. Alrededor de la zona de lavado de camiones no se observan residuos, y no se perciben malos olores.

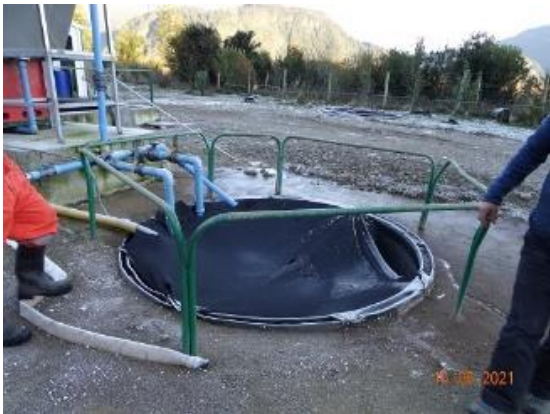
| Registros | | | |
|---|--|---|--|
| <b>Descripción Medio de Prueba:</b> Pozo de recepción de riles crudos | | <b>Descripción Medio de Prueba:</b> Filtro parabólico de rejilla fina | |

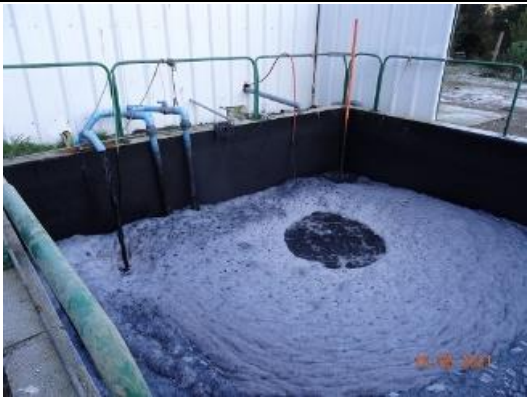
| Registros | | | |
|---|--|---|--|
| <b>Descripción Medio de Prueba:</b> Sedimentador Anaeróbico, identificado en Anexo 5 IFA DFZ-2020-2579-XI-RCA. | | <b>Descripción Medio de Prueba:</b> Celda DAF | |

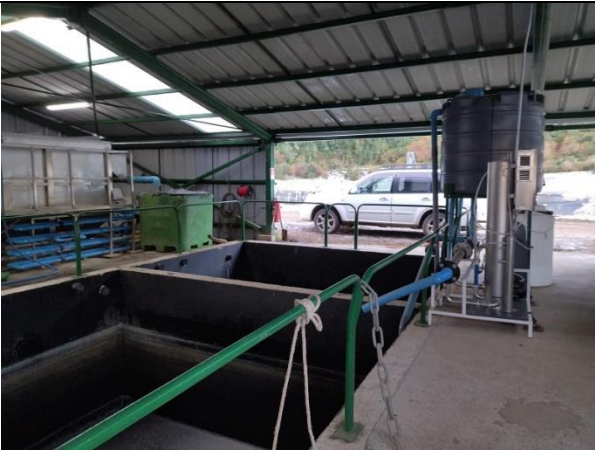
| Registros | | | |
|---|--|---|--|
| <b>Descripción Medio de Prueba:</b> Pozo de acumulación | | <b>Descripción Medio de Prueba:</b> Lombrifiltro cubierto | |

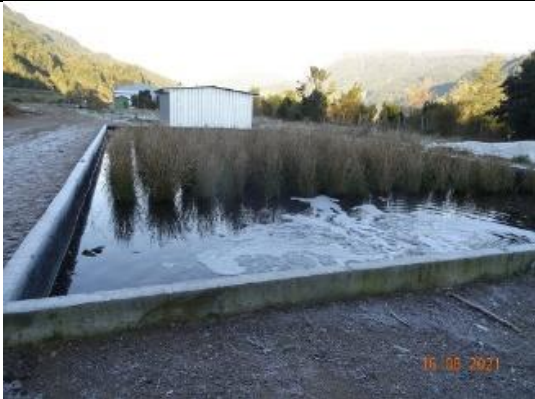
| Registros | | | |
|---|--|---|--|
| <b>Descripción Medio de Prueba:</b> Caja Wetland abierta | | <b>Descripción Medio de Prueba:</b> Sistema de desinfección con ozono. En Anexo 5 IFA DFZ-2020-2579-XI-RCA, se identifica un decantador, desinfección UV y Canal Parshall. | |

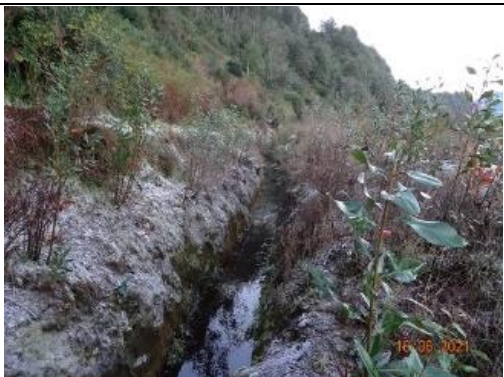
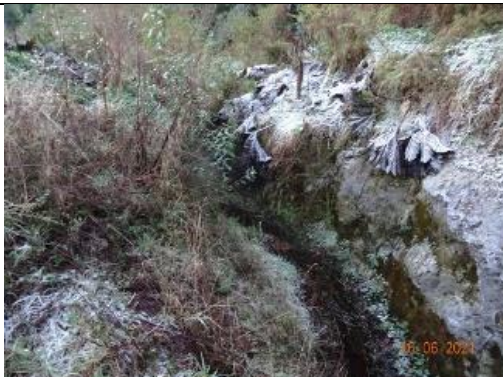
- i. Al respecto, se destaca que en la RCA N°397/2010 se determinaron las dimensiones y características de estos canales considerando una capacidad de evacuación de escorrentía de acuerdo a las precipitaciones máximas que podrían registrarse, además de no incluir en la modelación del canal de evacuación, una escorrentía superficial con origen distinto a las precipitaciones como se detectó en terreno. Es por lo anterior, que se derivaron los antecedentes constatados a la Dirección General de Aguas regional de Aysén a través del Ordinario N°3411 de fecha 04 de octubre de 2021, para su conocimiento y fines pertinentes.

| Registros | | | |
|---|--|---|--|
| <b>Descripción Medio de Prueba:</b> Cuneta de suelo descubierto en sector norte del relleno, con agua. | | <b>Descripción Medio de Prueba:</b> Cuneta de suelo descubierto en sector norte del relleno, con agua. | |

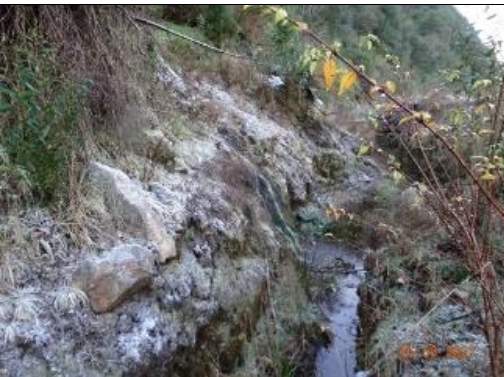
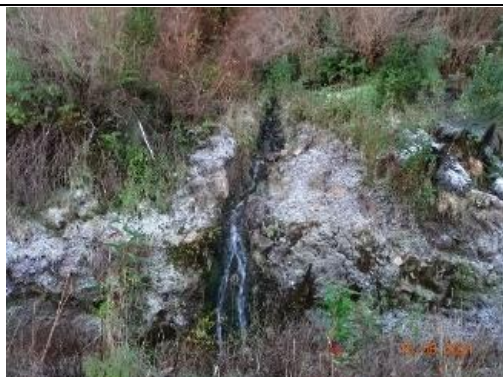
| Registros | | | |
|---|--|---|--|
| <b>Descripción Medio de Prueba:</b> Escorrentía superficial que llega a cuneta de suelo descubierto en sector norte del relleno. | | <b>Descripción Medio de Prueba:</b> Escorrentía superficial que llega a cuneta de suelo descubierto en sector norte del relleno. | |

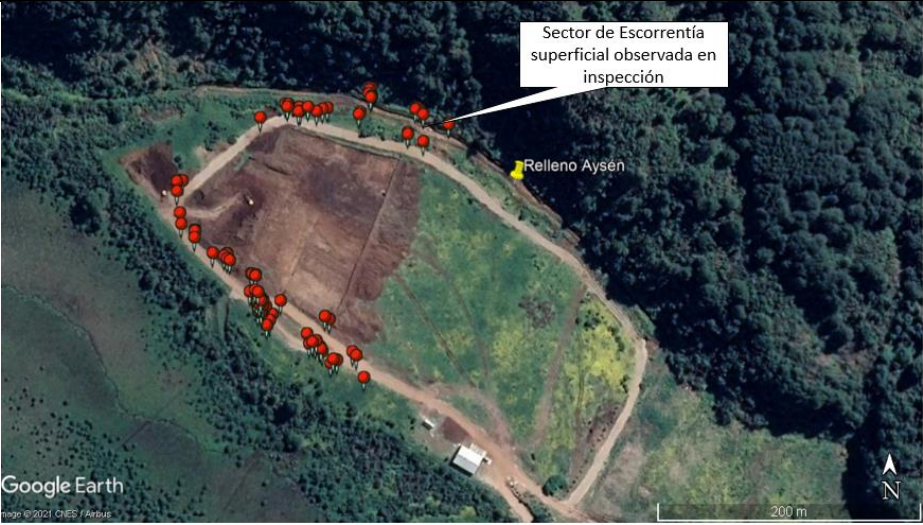
| Registros | |
|---|---|
| <b>Imagen 7.</b> | <b>Fecha:</b> -- |

| Registros | |
|---|---|
| <b>Descripción Medio de Prueba:</b> Punto donde se detectó la escorrentía superficial que llega a cuneta de suelo descubierto en sector norte del relleno. | |

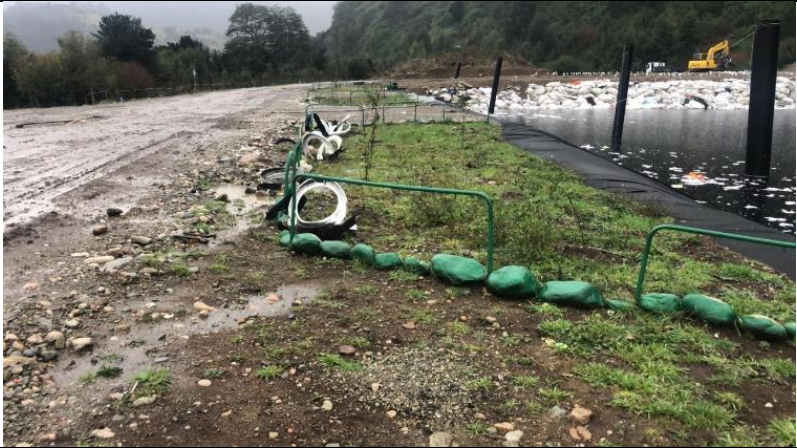
| Registros | |
|---|---|
| <b>Imagen 8.</b> | <b>Fecha:</b> -- |

| Registros | |
|---|---|
| <b>Descripción Medio de Prueba:</b> Barrera de pasto identificada por el titular, para evitar ingreso de aguas lluvias al relleno. | |

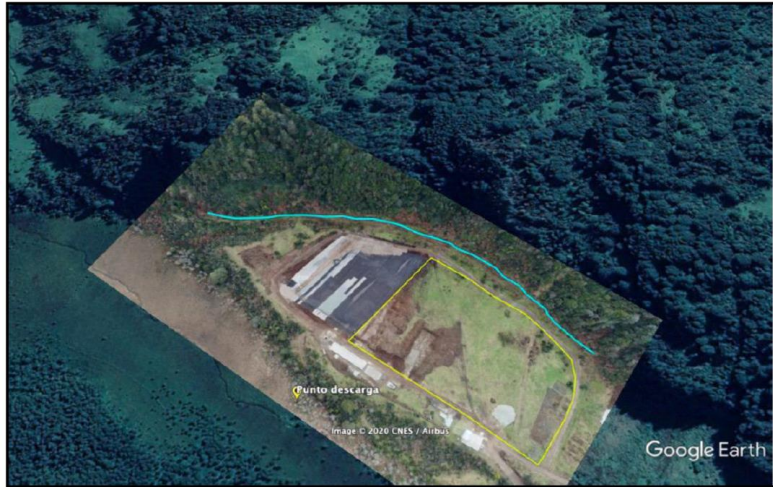
| Registros | | | |
|---|--|---|--|
| Imagen 9. | | Fecha: -- | |

| Registros | | | |
|---|--|---|--|
| Descripción Medio de Prueba: Canalización que intercepta las aguas lluvias sector nor-oriente. | | | |
