## INFORME TÉCNICO DE FISCALIZACIÓN AMBIENTAL

DFZ-2021-587-VIII-RCA

### PLANTEL ENGORDA GANADO MOLLENDO

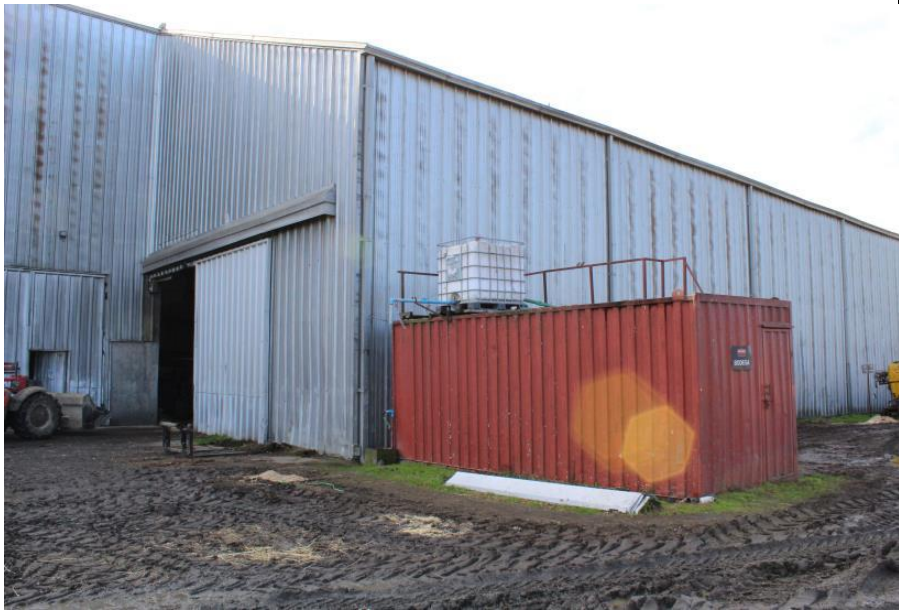
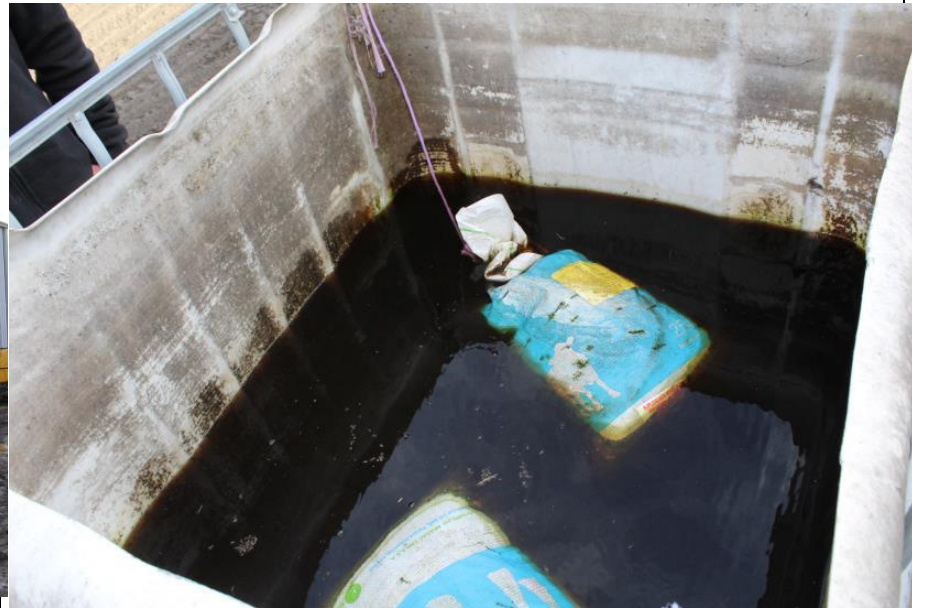
Los fiscalizadores, observaron la estructura en la que se genera el té de compost, es un recipiente plástico (1m<sup>3</sup>) que se encuentra sobre un contenedor. El Sr. Ferrada indicó que el Té de compost se aplica al cuarto día de generadas las camas en los pabellones. Además, explicó que, para generarlo se llenan sacos con compost, luego se sumerge en el recipiente plástico con el líquido, el cual mantiene de 3 a 4 sacos de compost, el té de compost se aplica al cuarto día de implementadas las camas en los pabellones. Además, indicó que se aplica 200 litros por ala en cada pabellón (Fotografía 1 y 2).

<b>Fotografía 1.</b>		<b>Fecha:</b> 14-06-2021	<b>Fotografía 2.</b>		<b>Fecha:</b> 14-06-2021
<b>Coordenadas UTM DATUM WGS84 HUSO 18 S</b>	<b>Norte:</b> 5875801	<b>Este:</b> 736995	<b>Coordenadas UTM DATUM WGS84 HUSO 18 S</b>	<b>Norte:</b> 5875801	<b>Este:</b> 736995
<b>Descripción del medio de prueba:</b> Estructura en la que se genera el té de compost, es un recipiente plástico (1m <sup>3</sup> ) que se encuentra sobre un contenedor.			<b>Descripción del medio de prueba:</b> Estructura en la que se genera el té de compost, es un recipiente plástico (1m <sup>3</sup> ) que se encuentra sobre un contenedor.

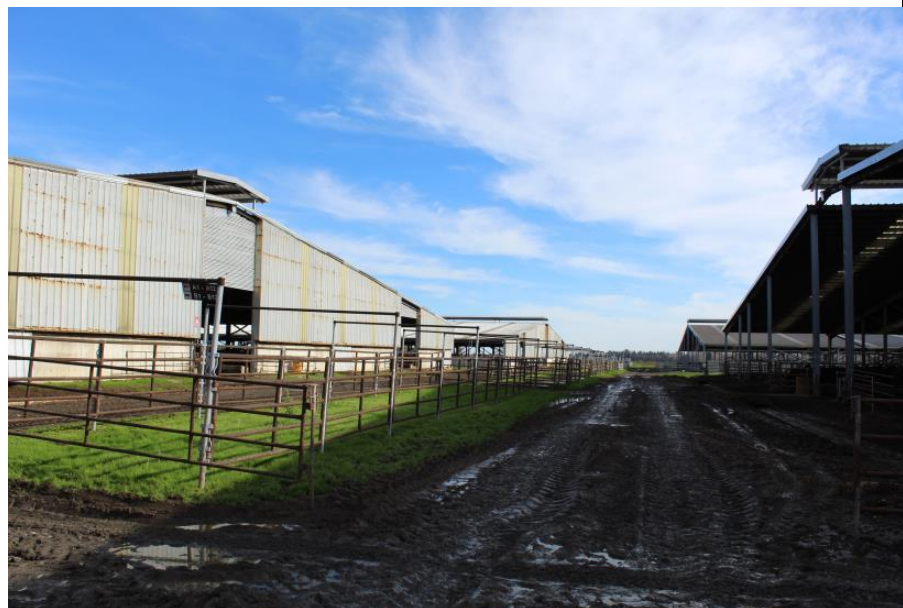
**Fotografía 3.**

- Se observó que en el fondo de cada pabellón existía una pared de concreto la cual, de acuerdo a lo indicado por el Sr. Ferrada, sirve como tope cuando la maquinaria ingresa a retirar las camas que son trasladadas a la zona de proceso de compost, durante esa labor los animales son trasladados a la zona de tránsito (Fotografía 3 y 4).

Sector de pabellones, donde se observan 4 galpones techados de aproximadamente 1 hectárea de superficie cada uno. Cada pabellón tiene 6 alas y cada ala tiene 6 corrales, el pabellón tiene de base hormigón sobre la cual se disponen las camas.

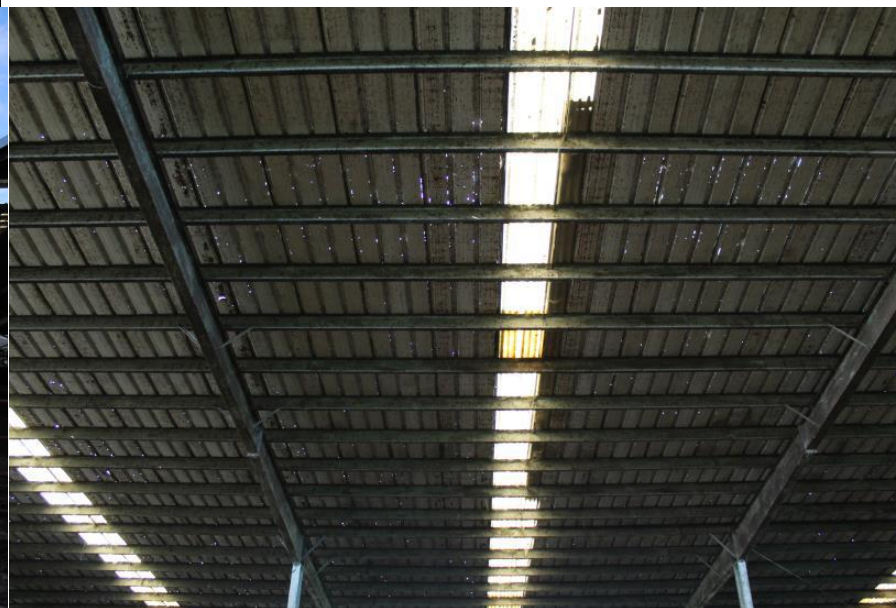
**Fotografía 4.**

- Dentro de los pabellones existían camas secas, camas húmedas y camas muy licuadas, a lo que el Sr. Ferrada indicó que, esto se debía a que los techos de los galpones se encontraban dañados, por lo cual las aguas lluvias mojaban las camas, lo que provoca que debiesen ser retiradas con una frecuencia mayor a la estimada.

- Por lo anterior, en vez de retirar las camas cada 28 días, se estaban retirando con una periodicidad de una semana a 15 días.
- Los fiscalizadores observaron que de los 4 galpones, 2 tenían los techos parcial o totalmente dañados y que trabajadores se encontraban realizando trabajos de cambio de techumbre en uno de ellos, encontrándose 2 galpones sin daños en el techo, siendo uno de estos el galpón que se construyó recientemente.

- El biocompost producido, no alcanza a completar el proceso descrito en el Considerando 4.3.2 de la RCA 29/2019, en el que se indica que, las camas calientes se mantienen en los pabellones, **por un tiempo mínimo de 15 días** (con un máximo de 45 a 60 días), sin embargo, las camas se retiran de los galpones con una **frecuencia de una siete a quince días**. Esto se debe a que las **camas calientes se humedecen por el contacto con aguas lluvias**, a causa de que los techos de dos (2) de los cuatro (4) galpones, los cuales se encontraban en mal estado debido a deficiente mantenimiento por parte de la empresa.

Techos de los galpones se encuentran dañados, por lo cual las aguas lluvias mojan las camas.

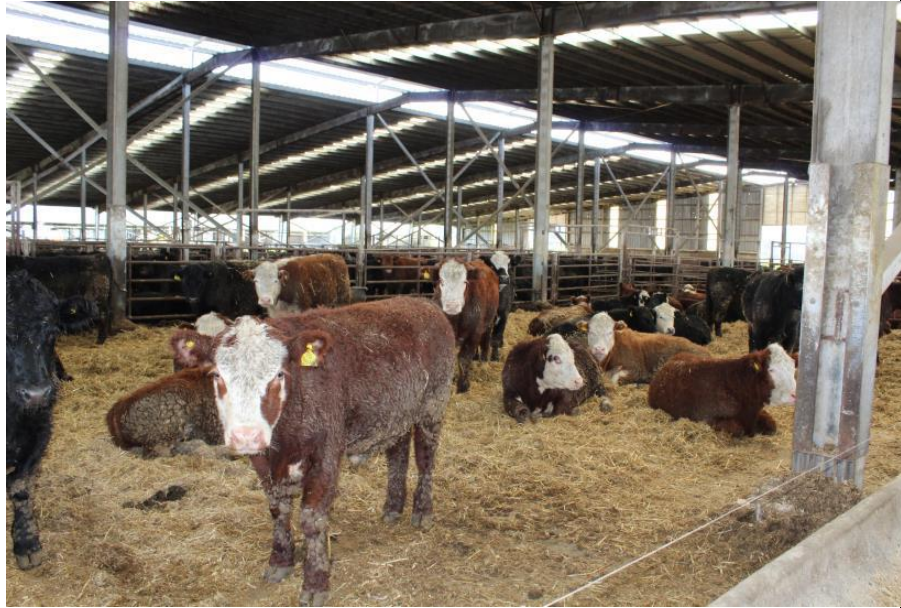
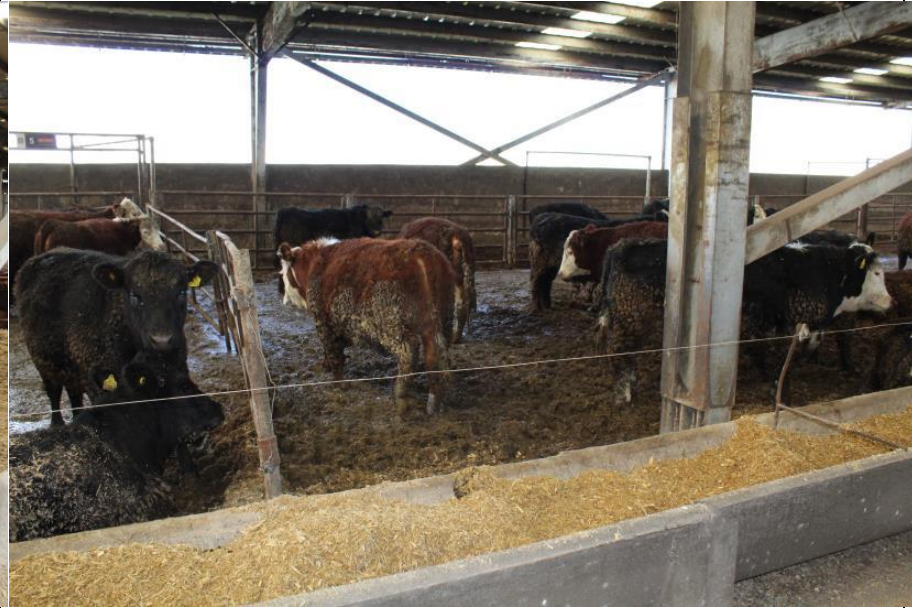
En un ala del galpón que se ubica al noreste (coordenada WGS 84 H18 E: 736995m, Sur: 5875852m) se observó que la cama de una de las alas se encontraba con alto contenido de agua, el Sr. Ferrada indicó que era debido a una contingencia puntual, ya que una vaca arrancó un bebedero el que se derramó durante la noche sobre toda la cama (Fotografía 5 y 6).

<b>Fotografía 5.</b>		<b>Fecha:</b> 14-06-2021	<b>Fotografía 6.</b>		<b>Fecha:</b> 14-06-2021
<b>Coordenadas UTM DATUM WGS84 HUSO 18 S</b>	<b>Norte:</b> 5875852 m	<b>Este:</b> 736995 m	<b>Coordenadas UTM DATUM WGS84 HUSO 18 S</b>	<b>Norte:</b> 5875801 m	<b>Este:</b> 736995 m
<b>Descripción del medio de prueba:</b> Se observa que la cama de una de las alas se encuentra con alto contenido de agua			<b>Descripción del medio de prueba:</b> Se observa que la cama de una de las alas se encuentra con alto contenido de agua

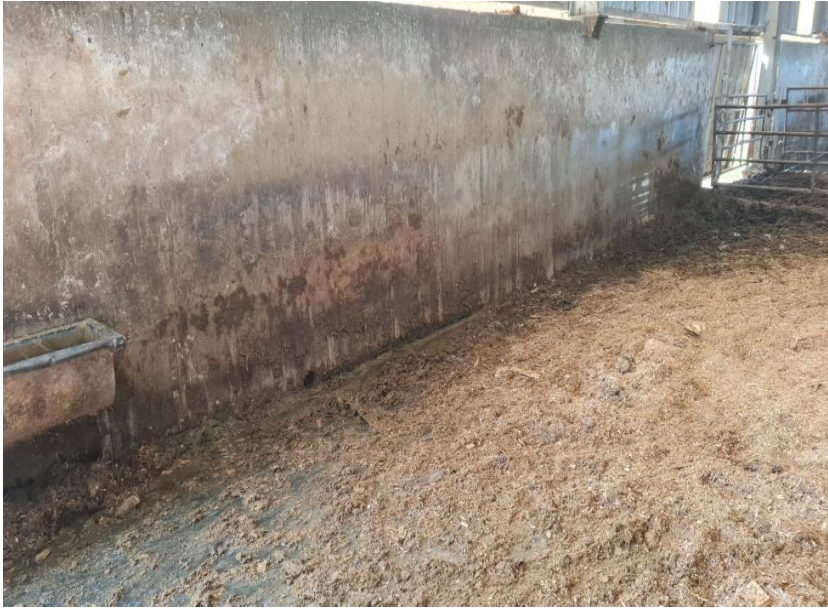
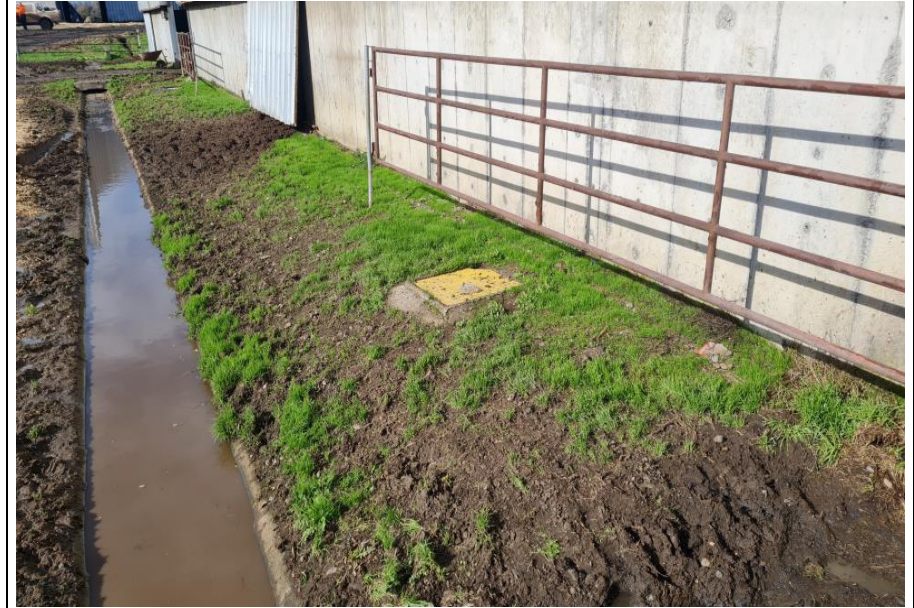
Cada ala tiene una cañería de desagüe en la pared de cemento que se utiliza como tope. Este tope tiene como función acumular los líquidos que se generen al retirar las camas. Para esto se conecta con una fosa que es limpiada por una empresa externa.

El Sr. Ferrada indicó que la fosa está siendo vaciada con una frecuencia semanal debido a la contingencia provocada por el agua lluvia que atraviesa los techos (Fotografía 7 y 8).

<b>Fotografía 7.</b>		<b>Fecha:</b> 14-06-2021	<b>Fotografía 8.</b>		<b>Fecha:</b> 14-06-2021
<b>Coordenadas UTM DATUM WGS84 HUSO 18 S</b>	<b>Norte:</b> 5875801 m	<b>Este:</b> 736995 m	<b>Coordenadas UTM DATUM WGS84 HUSO 18 S</b>	<b>Norte:</b> 5875801 m	<b>Este:</b> 736995 m
<b>Descripción del medio de prueba:</b> Desagüe al fondo de cada pabellón, pared que se utiliza como tope, cuando la maquinaria retira la cama caliente.			<b>Descripción del medio de prueba:</b> Sector exterior del pabellón, en donde se observa la tapa de la fosa que recibe los líquidos de la cama caliente cuando es retirada.

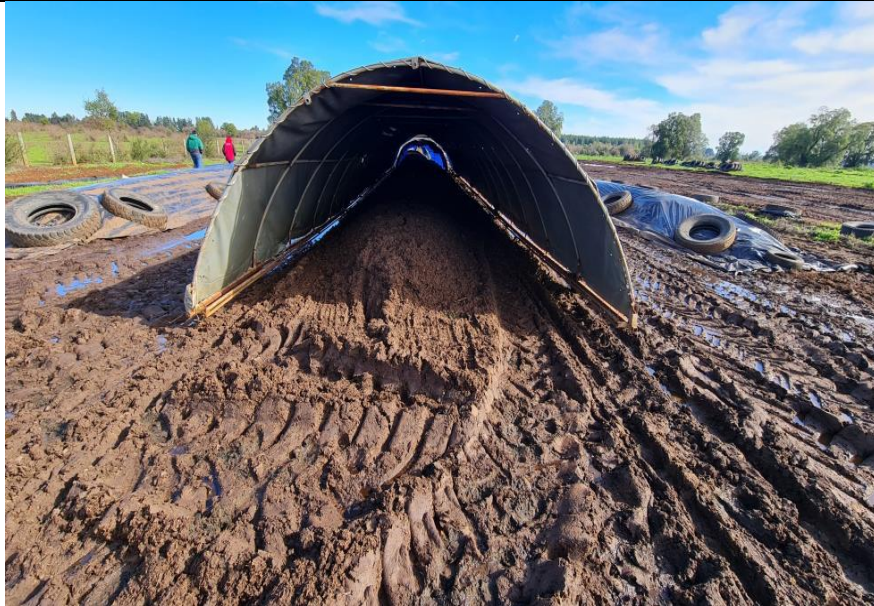
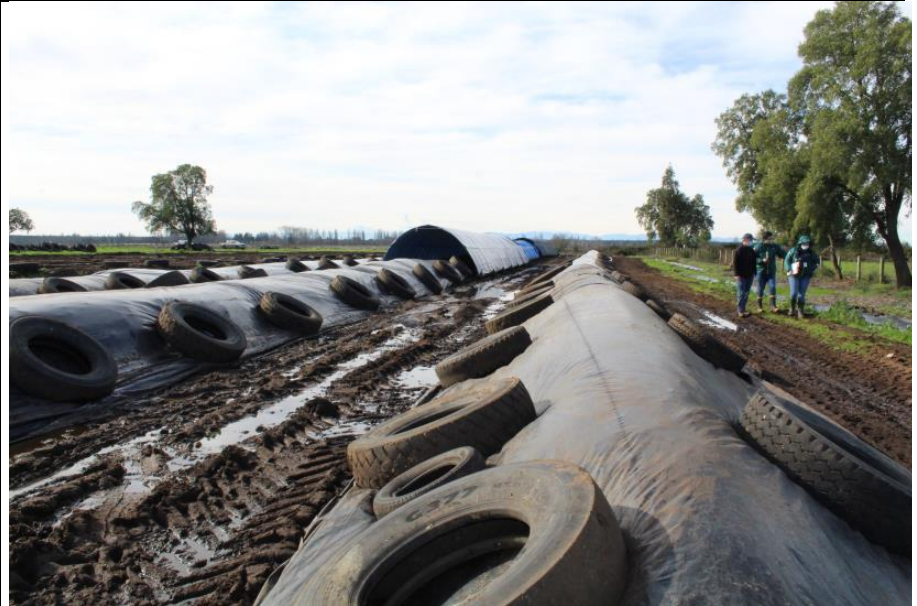
Posteriormente se observaron 2 canchas de acumulación de compost con una superficie aproximadamente de 2.500 m<sup>2</sup> cada una. En una de las canchas observaron 3 hileras de compost de aproximadamente 90 m de largo y 3 m de ancho, 2 hileras estaban cubiertas con geomembrana mientras que la tercera contaba con un techo tipo carpa, la Sra. Susana Valencia indicó que este techo permite el paso del aire con lo cual apresura el proceso de compostaje. La segunda cancha se encontraba vacía (Fotografía 09 y 10).

- En la zona de proceso de compost, se observó que de las 3 hileras, 2 se encontraban cubiertas por geomembrana de acuerdo a lo indicado en el considerando 4.3.2 de la RCA 29/2019. Sin embargo, parte de la hilera central, se encontraba tapada por un techo tipo carpa, el cual no cubría las pilas de manera total, por lo cual, se constató que existe riesgo de que el material **biocompost** se moje por las aguas lluvias, escurriendo hacia otro sector aledaño, no pudiendo completar su proceso de maduración, debido a una deficiente cubierta protectora (carpa).

<b>Fotografía 09.</b>		<b>Fecha:</b> 14-06-2021		<b>Fotografía 10.</b>		<b>Fecha:</b> 14-06-2021	
<b>Coordenadas UTM</b> <b>WGS84 HUSO 18 S</b>	<b>Norte:</b> 5874778 m	<b>Este:</b> 736954 m		<b>Coordenadas UTM</b> <b>WGS84 HUSO 18 S</b>	<b>Norte:</b> 5874778 m	<b>Este:</b> 736954 m	
<b>Descripción del medio de prueba:</b> Pila central de compostaje, la que tiene una sección cubierta por estructura tipo carpa que no evita que el material se moje con el agua lluvia.				<b>Descripción del medio de prueba:</b> Se observan las 3 pilas de compostaje, además del suelo saturado por alto contenido de agua, debido a lluvias recientes.

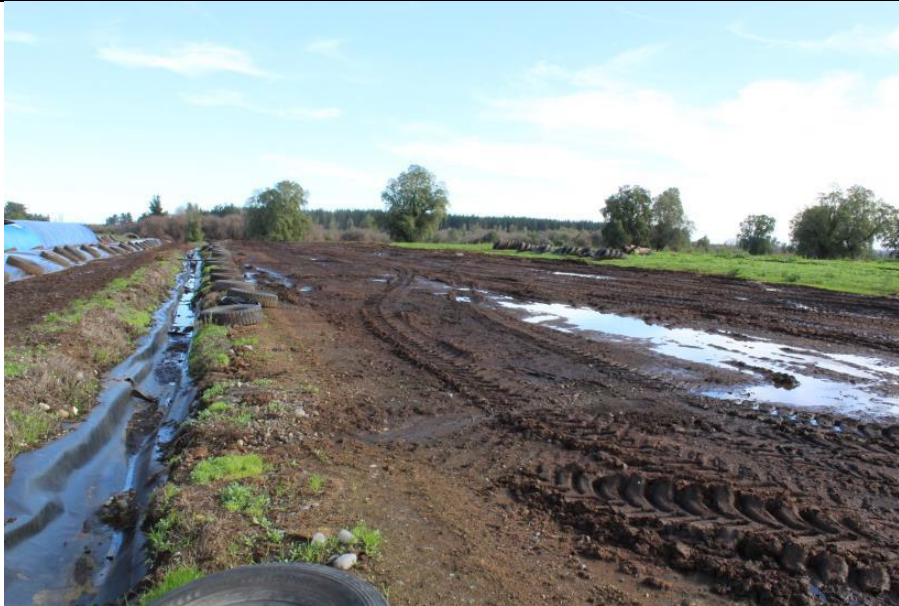
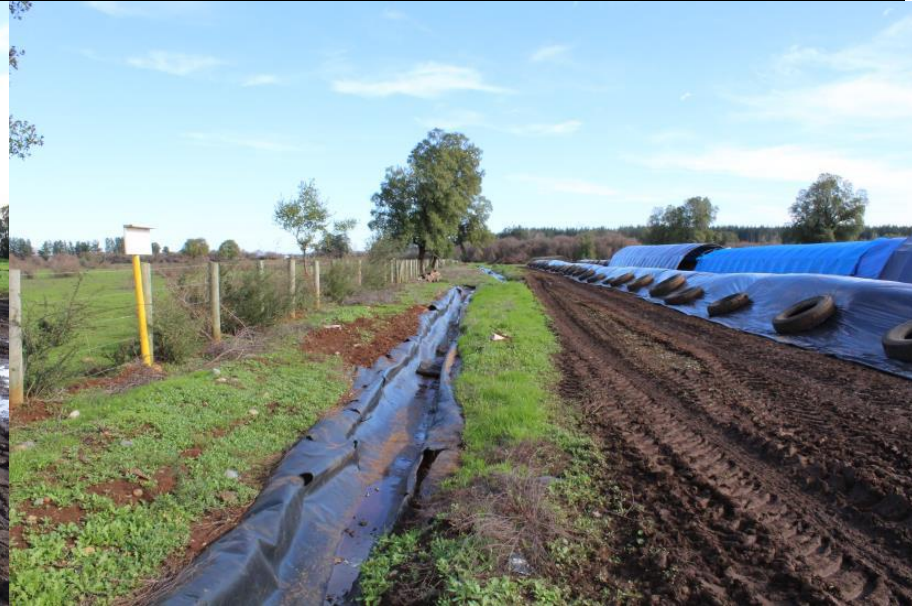
Los fiscalizadores observaron 2 canales recubiertos con geomembrana, uno ubicado entre las 2 canchas de acopio y otro por el lado sur de las canchas. El Sr. Ferrada indicó que el objetivo de esos canales era eliminar el exceso de agua lluvia en el momento que llueve y que es cuando se encontraban tapadas las hileras, además indicó que el área completa de 5000 m<sup>2</sup> esta impermeabilizada con geomembrana bajo el suelo y tiene pendiente hacia el canal central (Fotografía 11 y 12).

<b>Fotografía 11.</b>		<b>Fecha:</b> 14-06-2021		<b>Fotografía 12.</b>		<b>Fecha:</b> 14-06-2021	
<b>Coordenadas UTM</b> <b>WGS84 HUSO 18 S</b>	<b>Norte:</b> 5874778 m	<b>Este:</b> 736954 m		<b>Coordenadas UTM</b> <b>WGS84 HUSO 18 S</b>	<b>Norte:</b> 5874778 m	<b>Este:</b> 736954 m	
<b>Descripción del medio de prueba:</b> Canal central recubierto con geomembrana.				<b>Descripción del medio de prueba:</b> Canal lado sur recubierto con geomembrana.

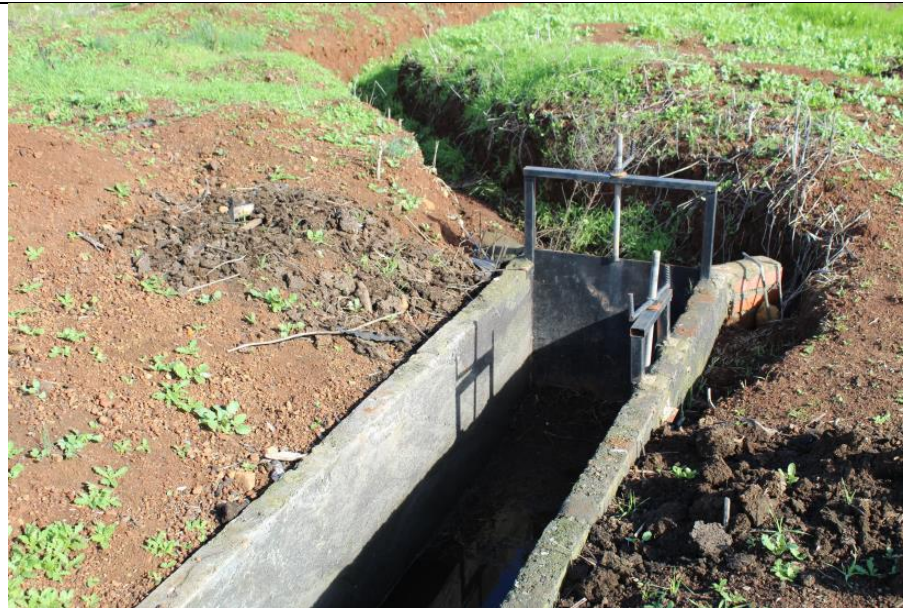
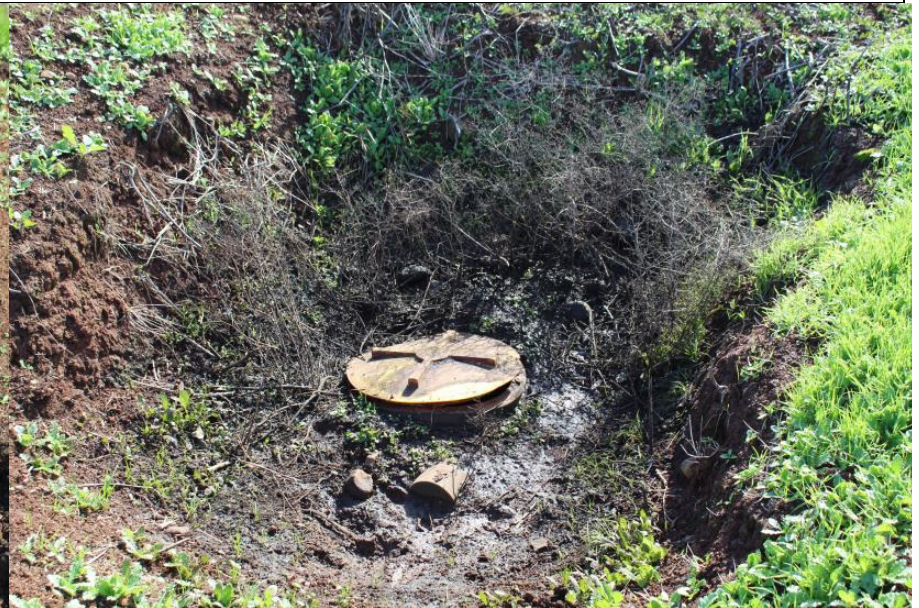
Los canales conectan con una compuerta que dirige agua, hacia un pozo plástico en el caso que el líquido provenga de las pilas de compostaje, o hacia un canal de tierra de 90 m que pasa por el costado del sitio de maduración (Fotografía 13 y 14).

<b>Fotografía 13.</b>		<b>Fecha:</b> 14-06-2021		<b>Fotografía 14.</b>		<b>Fecha:</b> 14-06-2021	
<b>Coordenadas UTM WGS84 HUSO 18 S</b>	<b>Norte:</b> 5874778 m	<b>Este:</b> 736954 m		<b>Coordenadas UTM WGS84 HUSO 18 S</b>	<b>Norte:</b> 5874778 m	<b>Este:</b> 736954 m	
<b>Descripción del medio de prueba:</b> Compuerta que dirige el agua desde la cancha de proceso hacia pozo plástico.				<b>Descripción del medio de prueba:</b> Tapa pozo plástico de desagüe que recibe el agua desde la cancha de proceso.

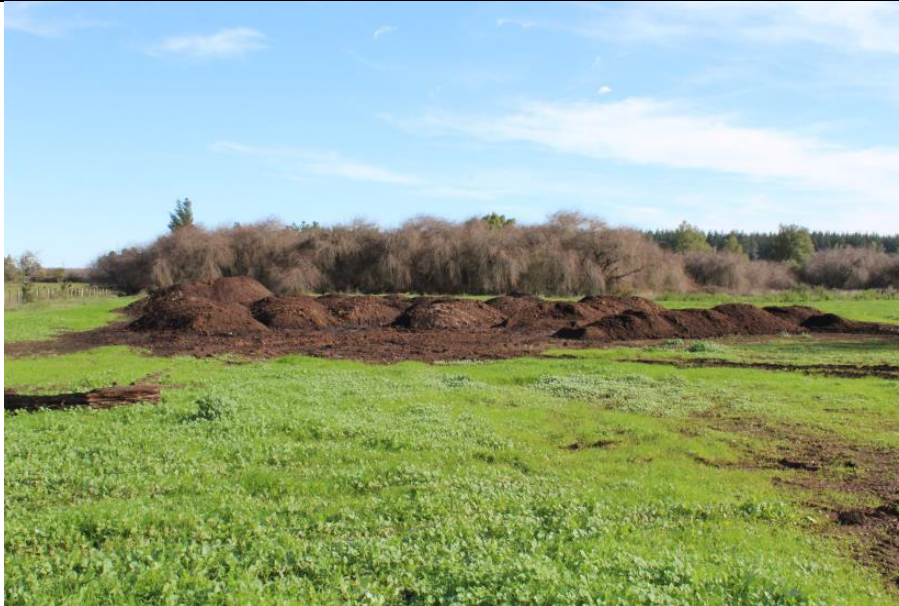
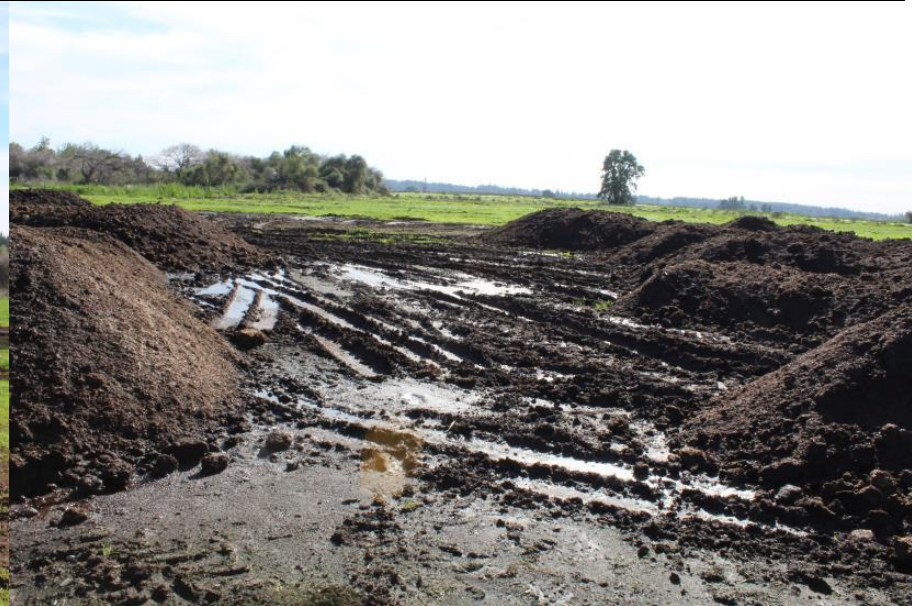
Posteriormente se inspeccionó la zona de maduración de compost que es contigua a la zona de proceso. El área en el que se acopia el compost es de aproximadamente 3.000 m<sup>2</sup>, este sector no se encontraba impermeabilizado en su superficie. El Sr. Ferrada indicó que el compost que se encontraba en ese momento en el lugar, correspondía a lo que se había producido este año ya que lo referente a al año anterior se retiró por completo en marzo-abril de 2021 (Fotografía 15 y 16).

- El **biocompost** acopiado en la zona de maduración, no se encontraba cubierto con material impermeable, a pesar de que la inspección se realizó en el mes de junio (época lluviosa para el año 2021 en la zona), y que se observó presencia de agua aposada en el suelo del predio, por precipitaciones de días

Lo anterior implica un riesgo con alta probabilidad de escurrimiento hacia el curso de agua natural superficial que se encuentra adyacente a la UF, en el sector poniente de la zona de maduración.

<b>Fotografía 15.</b>		<b>Fecha:</b> 14-06-2021	<b>Fotografía 16.</b>		<b>Fecha:</b> 14-06-2021
<b>Coordenadas UTM WGS84 HUSO 18 S</b>	<b>Norte:</b> 5874746 m	<b>Este:</b> 736727 m	<b>Coordenadas UTM WGS84 HUSO 18 S</b>	<b>Norte:</b> 5874746 m	<b>Este:</b> 736727 m
<b>Descripción del medio de prueba:</b> Vista general del Sector cancha de maduración, se observan pilas de biocompost, la cuales no se encuentran cubiertas por material impermeable.			<b>Descripción del medio de prueba:</b> Imagen en detalle del Sector cancha de maduración, se observa el suelo con saturación de agua, con barro mezclado con parte del material de las pilas de biocompost.

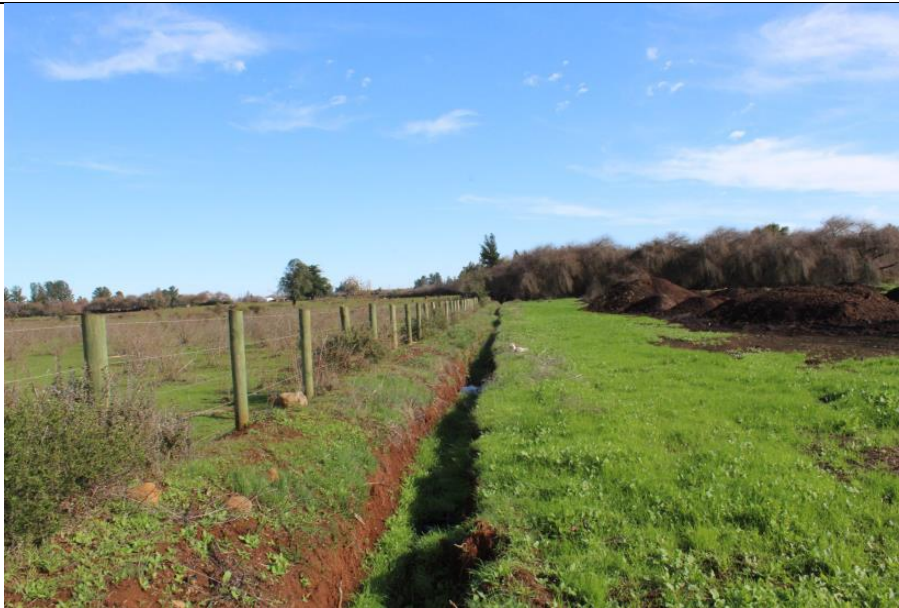
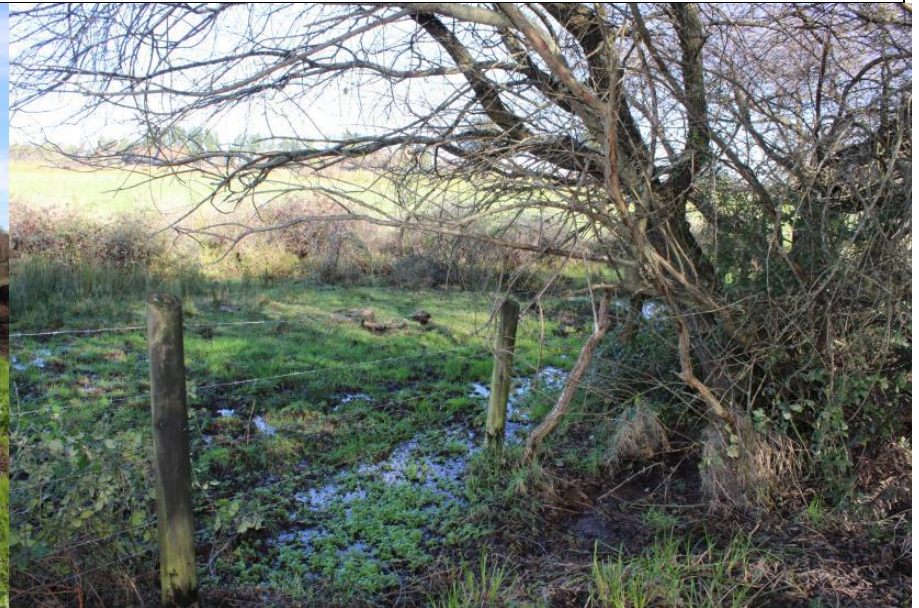
El canal que viene desde la compuerta de la zona de proceso de compost bordea la zona de maduración y conecta con un afloramiento natural de agua (Fotografía 17 y 18).

<b>Fotografía 17.</b>		<b>Fecha:</b> 14-06-2021	<b>Fotografía 18.</b>		<b>Fecha:</b> 14-06-2021
<b>Coordenadas UTM WGS84 HUSO 18 S</b>	<b>Norte:</b> 5874746 m	<b>Este:</b> 736727 m	<b>Coordenadas UTM WGS84 HUSO 18 S</b>	<b>Norte:</b> 5874746 m	<b>Este:</b> 736727 m
<b>Descripción del medio de prueba:</b> Canal lateral sur a la zona de maduración, sin presencia de revestimiento, por lo que los líquidos puede infiltrarse a capas más profundas del suelo			<b>Descripción del medio de prueba:</b> Cauce natural de agua, adyacente al lado poniente de la zona de maduración de compost, sector al cual podría escurrir el biocompost (que no se encontraba cubierto) por acción de las aguas lluvias.

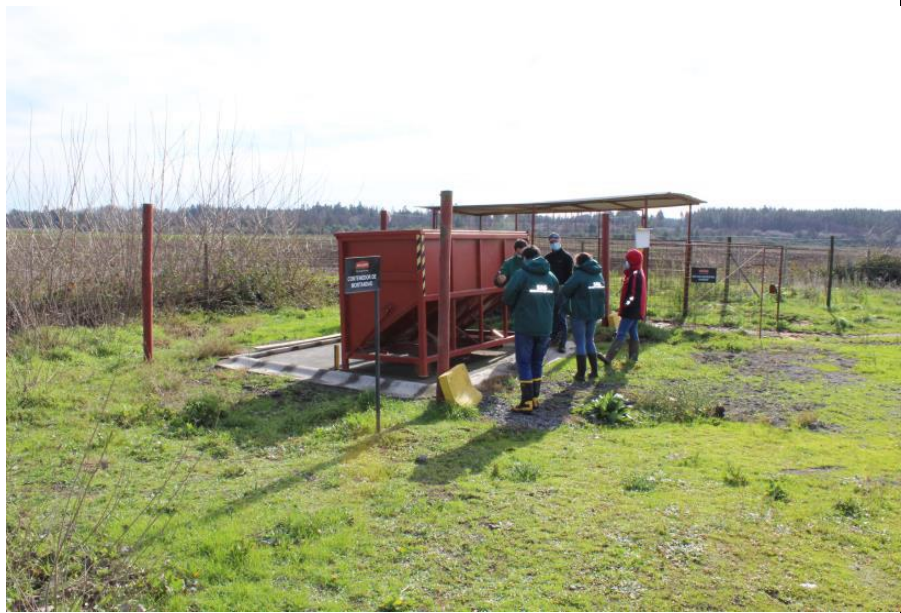
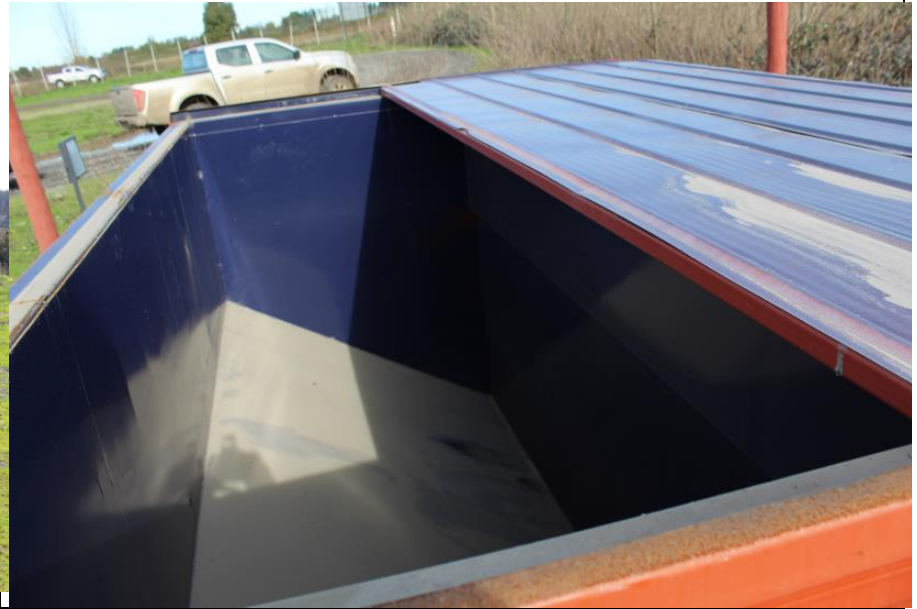
<b>Fotografía 19.</b>		<b>Fecha:</b> 14-06-2021		<b>Fotografía 20.</b>		<b>Fecha:</b> 14-06-2021	
<b>Coordenadas UTM WGS84 HUSO 18 S</b>	<b>Norte:</b> 5875784	<b>Este:</b> 736631		<b>Coordenadas UTM WGS84 HUSO 18 S</b>	<b>Norte:</b> 5875784	<b>Este:</b> 736631	
<b>Descripción del medio de prueba:</b> Contenedor mortuario metálico, el cual al ser abiertos se encuentra vacío y limpio.				<b>Descripción del medio de prueba:</b> Contenedor mortuario metálico, el cual al ser abiertos se encuentra vacío y limpio.

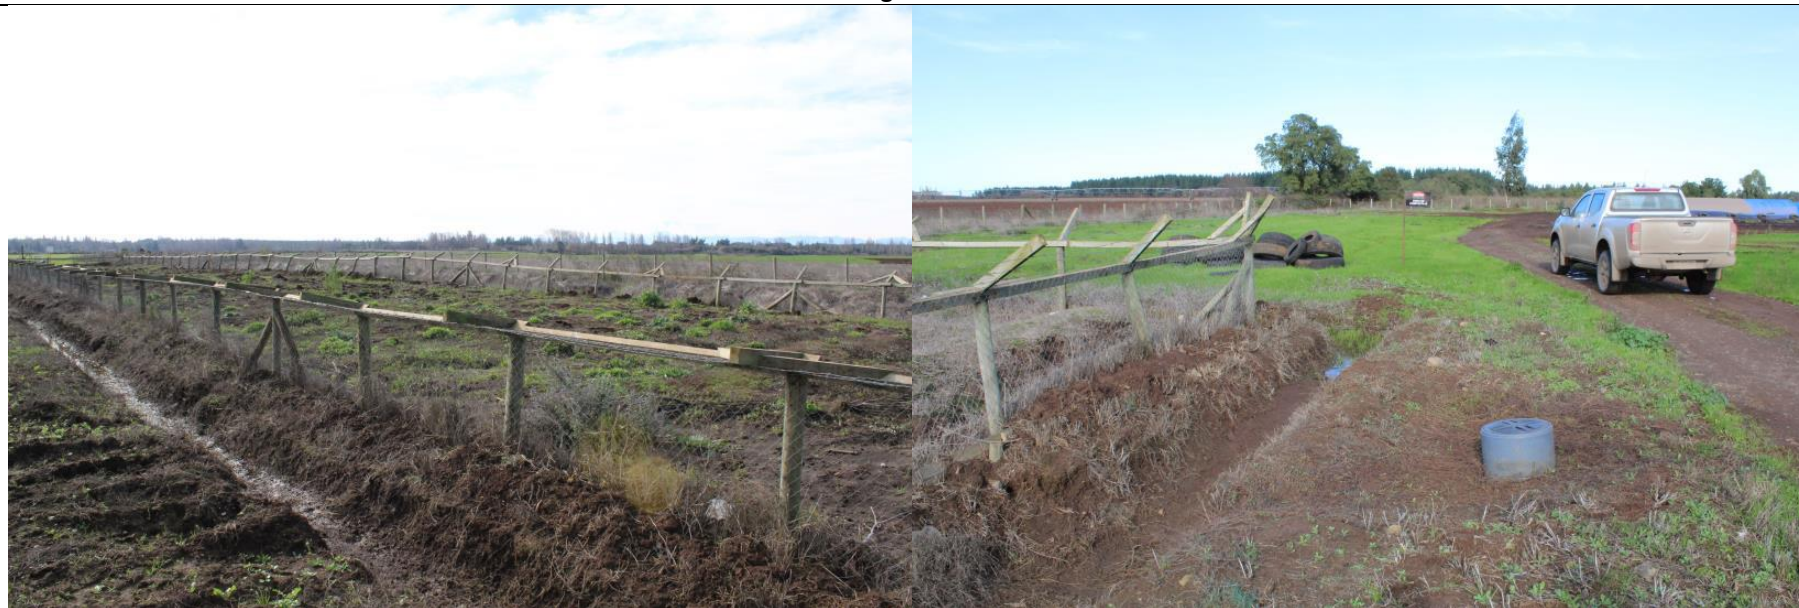
<b>Fotografía 21.</b>		<b>Fecha:</b> 14-06-2021	<b>Fotografía 22.</b>		<b>Fecha:</b> 14-06-2021
<b>Coordenadas UTM WGS84 HUSO 18 S</b>	<b>Norte:</b> 5874852 m	<b>Este:</b> 736984 m	<b>Coordenadas UTM WGS84 HUSO 18 S</b>	<b>Norte:</b> 5874852 m	<b>Este:</b> 736984 m
<b>Descripción del medio de prueba:</b> Fosa mortuoria, con cerco perimetral.			<b>Descripción del medio de prueba:</b> Fosa que recibe los líquidos desde el sistema de drenaje bajo la fosa mortuoria.
