INFORME TÉCNICO DE FISCALIZACIÓN AMBIENTAL

MINERA CERRO BAYO

DFZ-2021-2060-XI-RCA

JULIO 2021

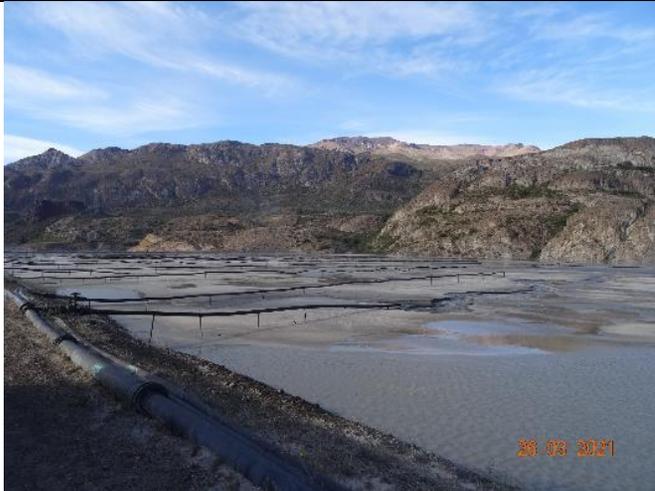
Fotografía 1

Descripción Medio de Prueba: Tranque de relave completamente humectado

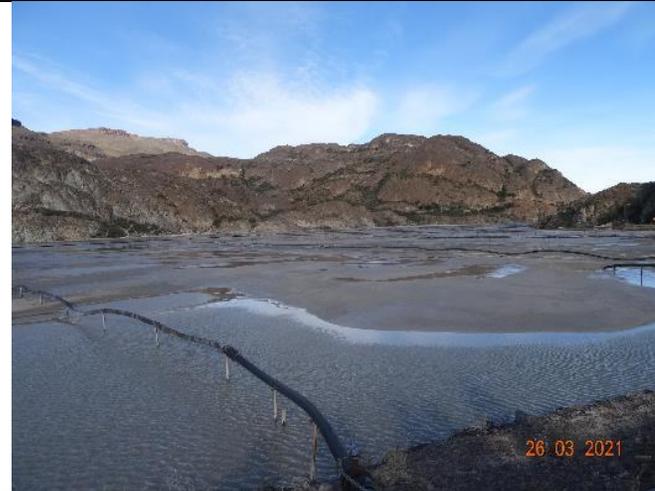
Fotografía 2

Descripción Medio de Prueba: Tranque de relave completamente humectado (vista noroeste).

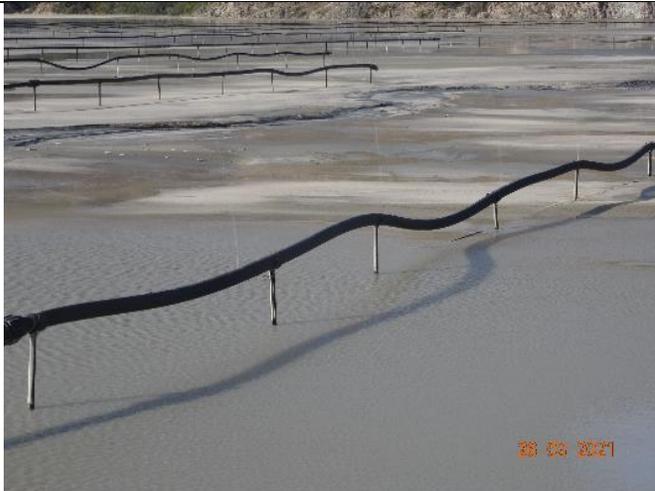
Fotografía 3

Descripción Medio de Prueba: Mangueras agujereadas que humectan la cubeta del tranque de relave.

En consideración a los hechos constatados, es posible concluir que a pesar de encontrarse hallazgo, correspondiente principalmente a diferencias entre lo constatado respecto de lo autorizado ambientalmente, en relación al sistema de aspersores para la humectación del tranque de relave, se verifica la conformidad a la materia relevante objeto de la fiscalización.

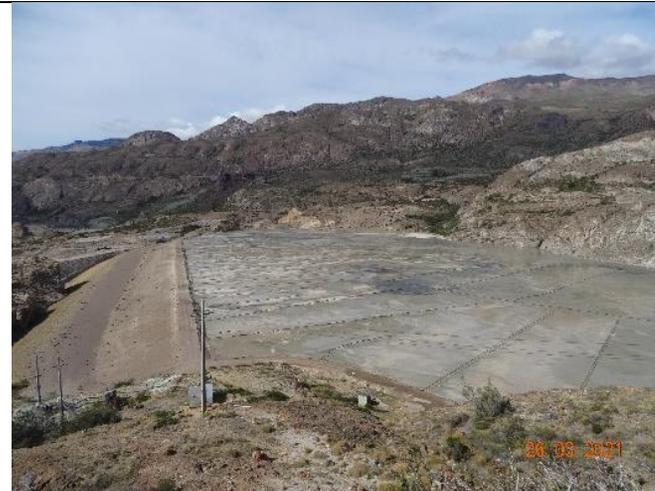
Fotografía 4

Descripción Medio de Prueba: Vista desde arriba, donde se aprecia la humectación completa del tranque de relave. No se observa arrastre eólico de material.
