INFORME TÉCNICO DE FISCALIZACIÓN AMBIENTAL

Examen de Información

FAENA NUEVA VICTORIA - SQM

DFZ-2021-1702-I-RCA

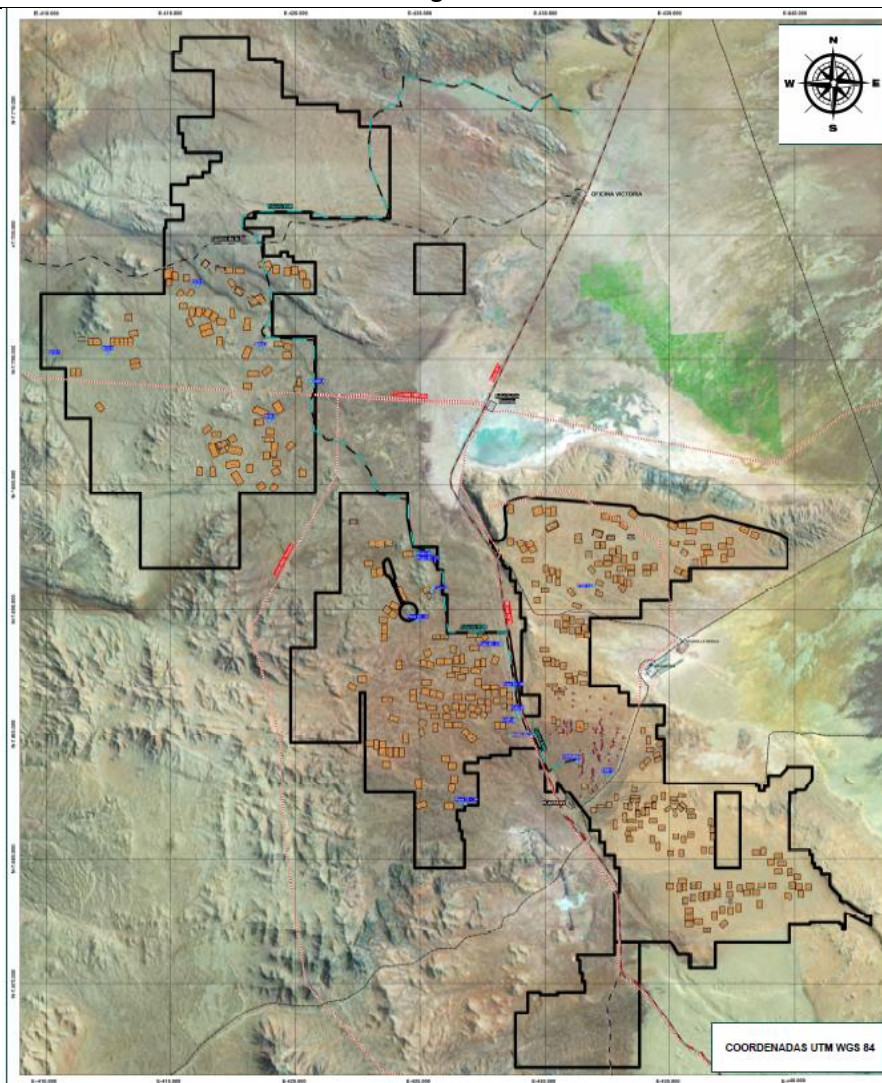
Imagen 1.

- i. Con relación a las pilas de lixiviación del Proyecto, el Titular remitió un archivo en formato Excel, en el cual detalló el nombre de cada pila, coordenadas geográficas, dimensiones y estado, pudiendo indicar que, de un total de 508 pilas de lixiviación, 444 pilas se encuentran cerradas y 64 operativas. Se presenta en Imagen 1, un plano de ubicación de las pilas de lixiviación de la Faena Nueva Victoria.

Plano de ubicación de las pilas de lixiviación de la Faena Nueva Victoria.

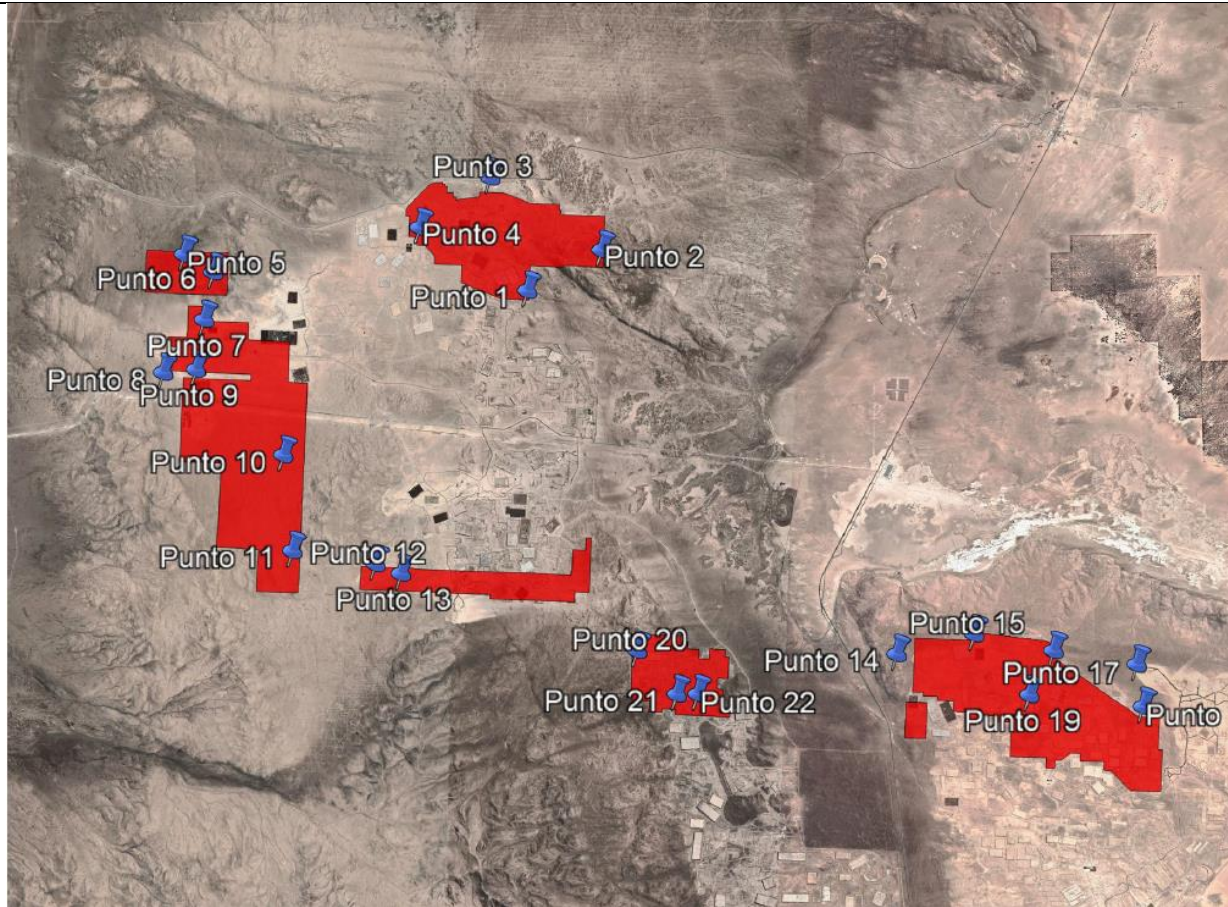
Imagen 2.

- ii. En la Imagen 2, se observan los sectores de explotación actual y una tabla que grafica 23 puntos de ubicación con sus respectivas coordenadas, pudiendo identificar siete grandes áreas, las cuales contemplan alrededor de 43,87 kilómetros cuadrados, actualmente en explotación. Además, en las Fotografías 1 a 4 se aprecia el Punto 2 y 4 con sus respectivas vistas.

Layout áreas de explotación actual y tabla con puntos de ubicación.

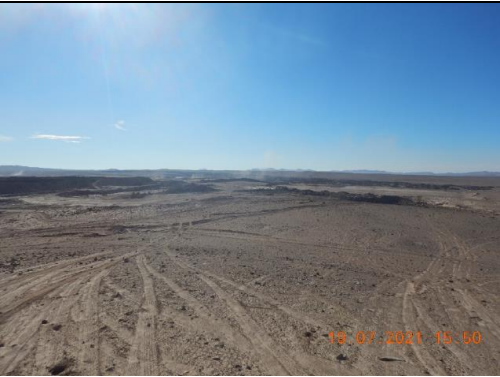
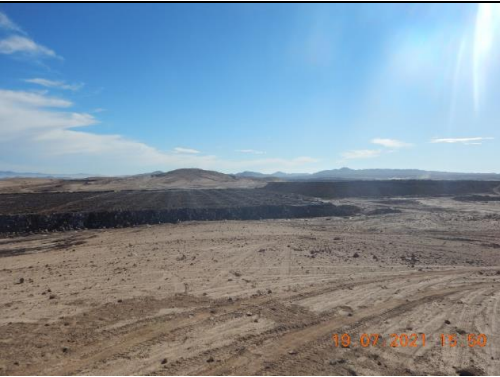
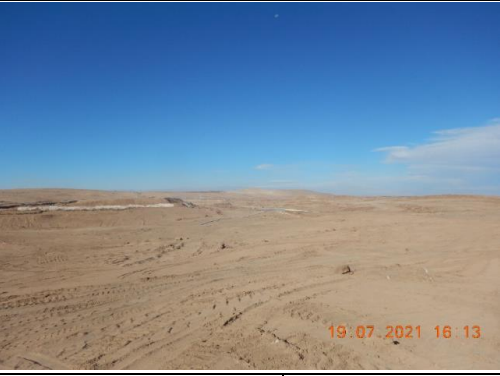
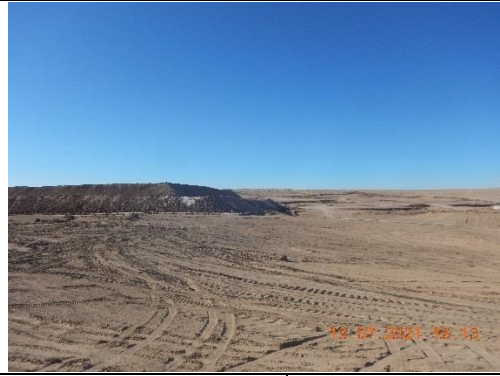
Fotografía 1.	Fecha: 19-07-2021	Fotografía 2.	Fecha: 19-07-2021
Coordenadas UTM DATUM WGS84 HUSO 19S	Norte: 7.703.105	Este: 420.759	Coordenadas UTM DATUM WGS84 HUSO 19S
Descripción del medio de prueba: Punto 2 vista al noroeste.		Descripción del medio de prueba: Punto 2 vista al oeste.

Fotografía 3.	Fecha: 19-07-2021	Fotografía 4.	Fecha: 19-07-2021
Coordenadas UTM DATUM WGS84 HUSO 19S	Norte: 7.703.474	Este: 416.387	Coordenadas UTM DATUM WGS84 HUSO 19S
Descripción del medio de prueba: Punto 4 vista al este.		Descripción del medio de prueba: Punto 4 vista al noreste.

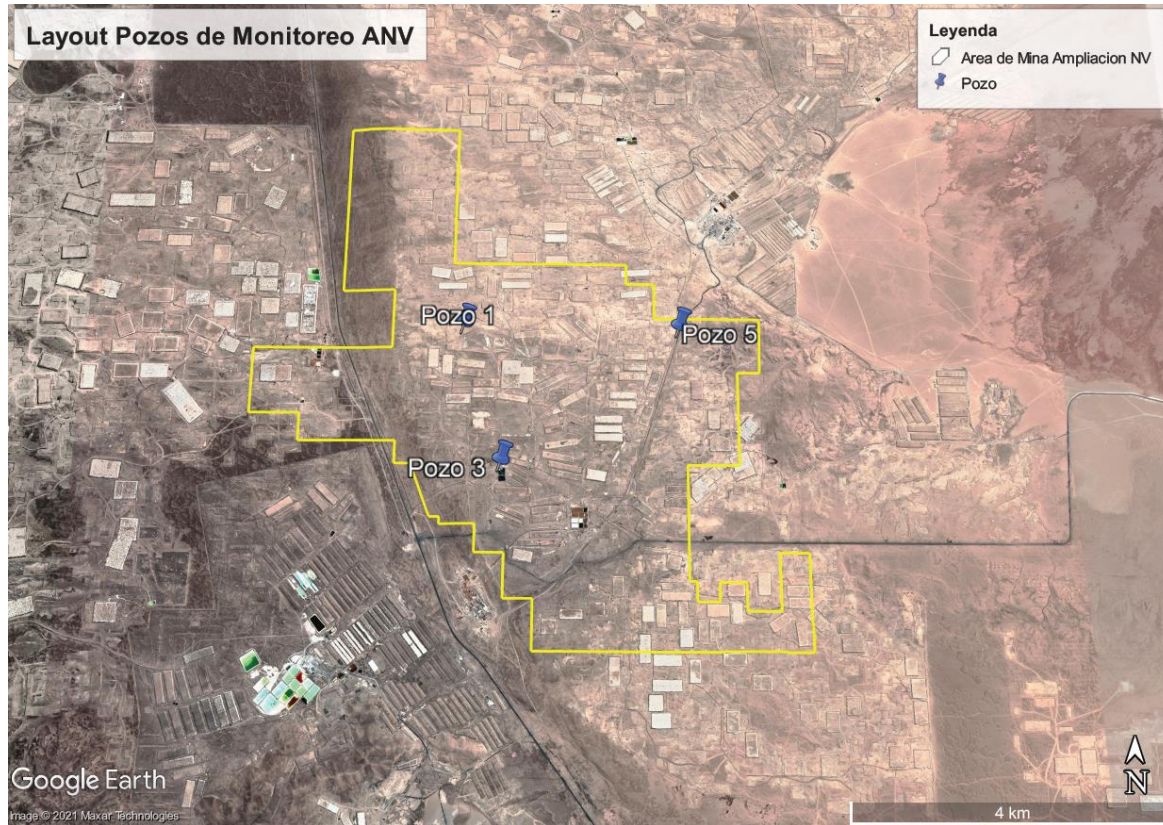
Imagen 3.

- vi. Según lo señalado por el Titular, el único proyecto que considera pozos indicadores de eventuales contingencias por filtraciones desde las pilas de lixiviación es la RCA N°004/2005, la cual considera tres pozos (N°1, N°3 y N°5) ubicados fuera de los límites del acuífero de Sur Viejo, para descartar la presencia de nivel freático y eventuales filtraciones de aguas de proceso asociados a las operaciones de explotación y lixiviación. Las mediciones se realizan de forma mensual y a la fecha no se ha detectado agua en ellos (Imagen 3).

Layout Pozos 1, 3 y 5 de Monitoreo Pilas correspondiente al Proyecto Ampliación Nueva Victoria, aprobado por la RCA N°004/2005.

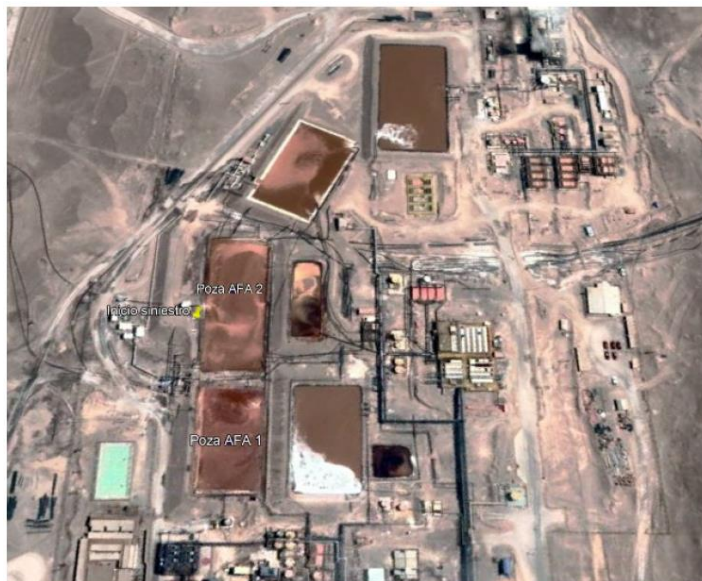
Figura N°1 Imagen lugar donde se inicia el siniestro.

El siniestro ocurrido con fecha 19 de julio de 2021 se produce en 2 pozas de almacenamiento de soluciones de salida de la Planta de Yoduro (Pozas AFA 1 y AFA 2), ubicadas en el Área industrial de la Faena Nueva Victoria, en la comuna de Pozo Almonte.

El área total afectada corresponde a una superficie de aproximadamente 0,78 ha.

El incendio se inicia aproximadamente a las 18:20 hrs del día 19 de julio de 2021 y tiene su origen en actividades de mantenimiento de bomba centro autocebante AFA 7, en sector Poza AFA 2. A continuación, se detallan los hechos acontecidos:

- Instalar barrera perimetral ignífuga de bombas autocebantes que están en el coronamiento de las pozas de AFA.
- Evaluar la reubicación de las bombas autocebantes, alejándolas de las pozas con una solución de ingeniería, proponer plan de implementación.
- Fortalecer el control de Trabajo en Caliente en la faena.
 - ✓ Los trabajos en caliente (incluyendo soldadura y corte) deben ser totalmente prohibidos en el interior de la planta, ya que se manejan soluciones de procesos y materiales combustibles que pueden prender al entrar en contacto con una fuente de ignición, y en especial, aquellas producidas por trabajos de soldadura y corte, que son de muy alta energía.
