## INFORME TÉCNICO DE FISCALIZACIÓN AMBIENTAL

### TALLER DE REDES BADINOTTI

DFZ-2021-2912-XI-RCA

NOVIEMBRE 2021

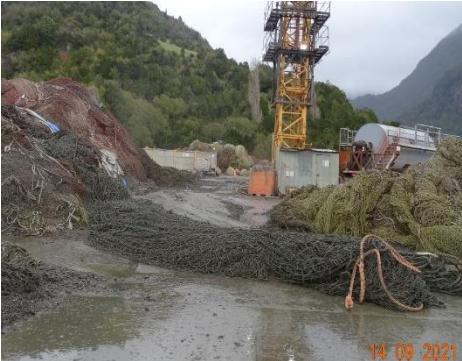
14-09-2021         </td> </tr> <tr> <td style="width: 50%; vertical-align: top;"> <b>Fotografía 1</b>      Fecha: 14-09-2021  <b>Descripción del medio de prueba:</b> Acopio redes sucias se constató ausencia de vectores y malos olores.         </td> <td style="width: 50%; vertical-align: top;"> <b>Fotografía 1</b>      Fecha: 14-09-2021  <b>Descripción del medio de prueba:</b> sala de laboratorio se realiza control de Cu en aguas tratadas previo a su descarga         </td> </tr> </table>

No se constataron hechos ambientalmente relevantes y que generen un riesgo de impacto o alteración al medio ambiente o la salud de las personas. En la Fiscalización se constató la ausencia de moscas o vectores (Fotografía 1) y se constató ausencia de olores en el área de redes sucias.

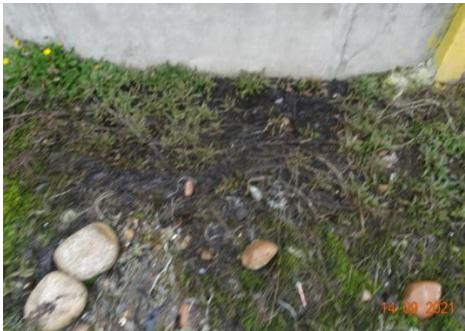
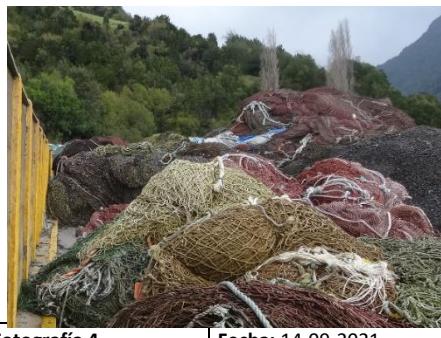
<b>Fotografía 3</b>   Fecha: 14-09-2021		<b>Fotografía 4</b>   Fecha: 14-09-2021			
<b>Descripción del medio de prueba:</b> suelo con mancha húmeda y negruzca al lado de pandereta, por el costado exterior del patio de redes sucias					
Registros

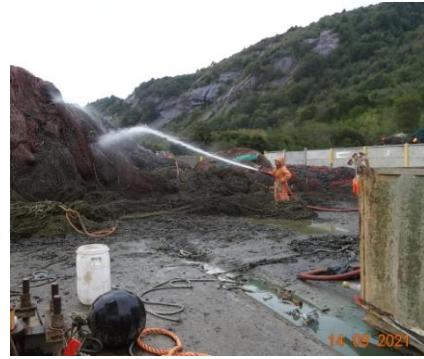
<b>Fotografía 5</b>   Fecha: 14-09-2021		<b>Fotografía 6</b>   Fecha: 14-09-2021			
<b>Descripción del medio de prueba:</b> Aplicación de D-ODORFAC sobre redes sucias para el control de olores					
<b>Descripción del medio de prueba:</b> Ficha técnica de D-ODORFAC, entregada por el titular
