## INFORME TÉCNICO DE FISCALIZACIÓN AMBIENTAL

### HORMIGONES TRANSEX

DFZ-2021-2841-XIII-NE

Octubre 2021

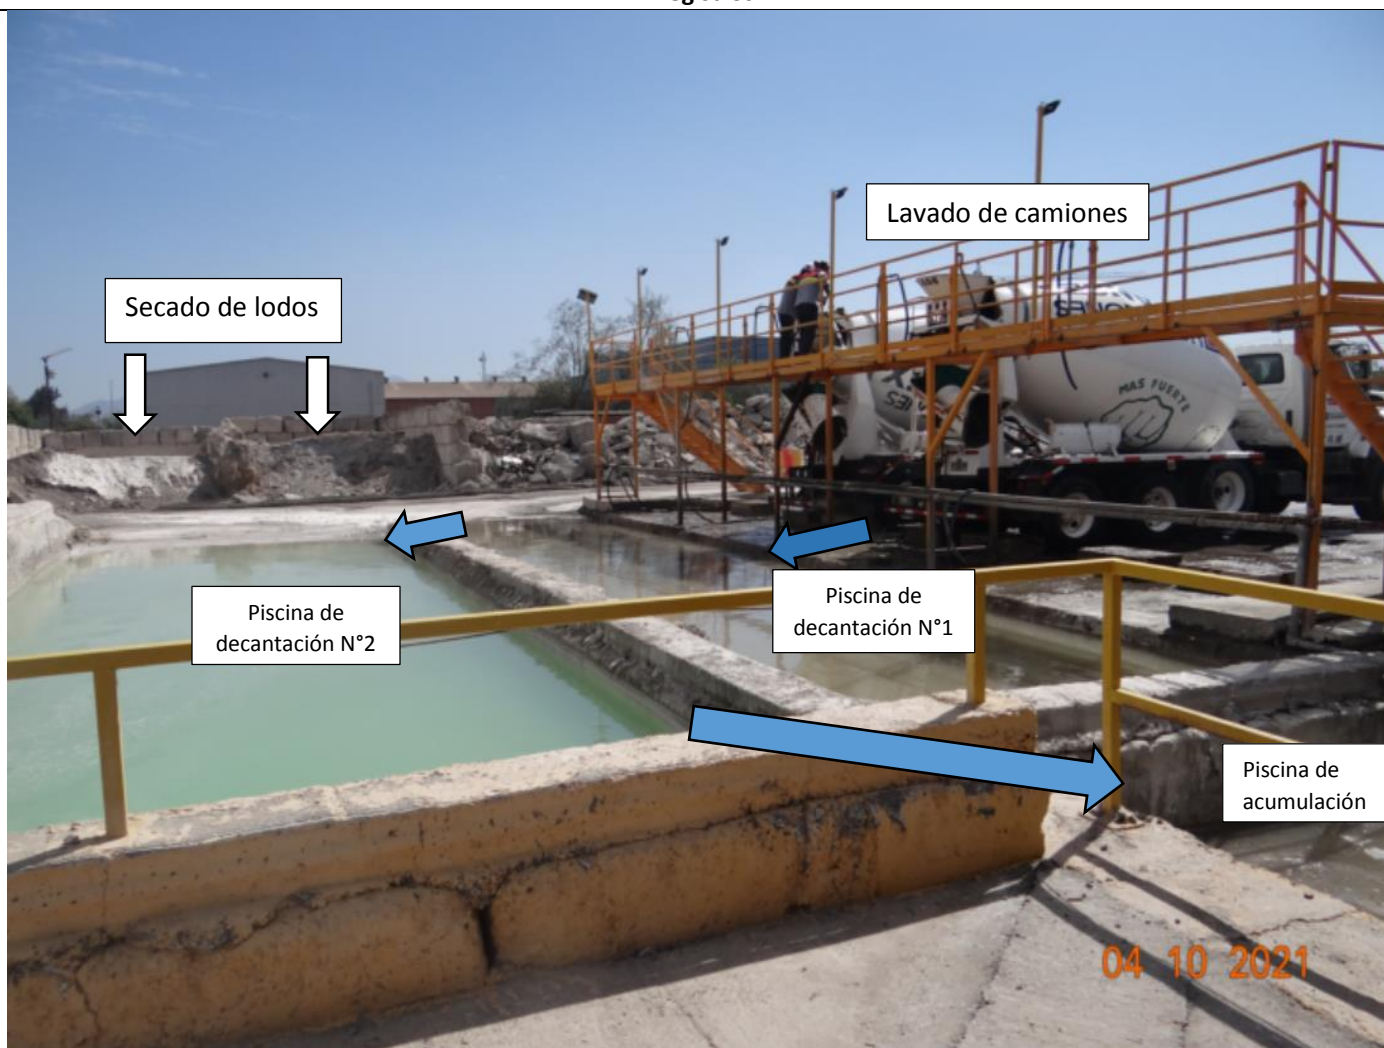
**Fotografía 1.**

| <p><b>Hecho (s):</b><br/>Con fecha 18 de agosto de 2021, se presentó la denuncia referida a descargas que se estarían realizando con aguas de lavado de camiones al canal "San Ignacio" o "Los Patos 2", el cual aporta caudal al Humedal Urbano de Quilicura.</p> <p>Con el fin de recopilar mayor información, profesionales de esta Superintendencia realizaron una visita a la Unidad Fiscalizable el día 04 de octubre de 2021 (ver Acta de Inspección Ambiental en el <b>Anexo 1</b>), en la cual se recorrió el sector donde se realiza el manejo de RILes, constatándose los siguientes hechos:</p> <p>a. <u>Plataforma de lavado de camiones</u>.: se constató la presencia de una plataforma de hormigón sobre la cual se realizaba el lavado de los camiones. En el momento de la inspección se estaba realizando lavado de dos camiones hormigoneros, observándose que los líquidos resultantes eran conducidos por gravedad a un sector de piscinas contiguo (ver <b>Fotografía 1</b>).</p> <p>b. <u>Piscinas de decantación</u>: el sector de lavado cuenta con dos piscinas que cumplen la función de decantación, según informó el Sr. Arturo Olivares, Jefe de Planta de Hormigones Transex Ltda., que fue el encargado de la unidad fiscalizable al momento de la inspección. Las piscinas funcionan en forma secuencial, es decir, los líquidos son recibidos por una piscina decantadora, luego de lo cual son derivados por gravedad a la segunda piscina decantadora (ver <b>Fotografía 1</b>).</p> <p>c. <u>Piscina de acumulación</u>: luego del proceso de decantación, los líquidos son conducidos a una piscina donde se acumulan para ser bombeados nuevamente a los procesos. El Sr. Arturo Olivares señaló que las aguas son recirculadas y se utilizan para lavado y para los procesos de elaboración del hormigón (ver <b>Fotografía 1 y 2</b>).</p> |

**Descripción del medio de prueba:** Se observa el sector de lavado de camiones, las piscinas de decantación y la piscina de acumulación. En azul se indica el flujo de los líquidos resultantes del lavado de camiones, que son captados por la piscina de decantación N°1, luego conducidos por gravedad a la piscina de decantación N°2, y finalmente derivados por gravedad a la piscina de acumulación. En el fondo de la imagen se aprecian dos pretilas que contienen la zona donde se realiza el secado de lodos.

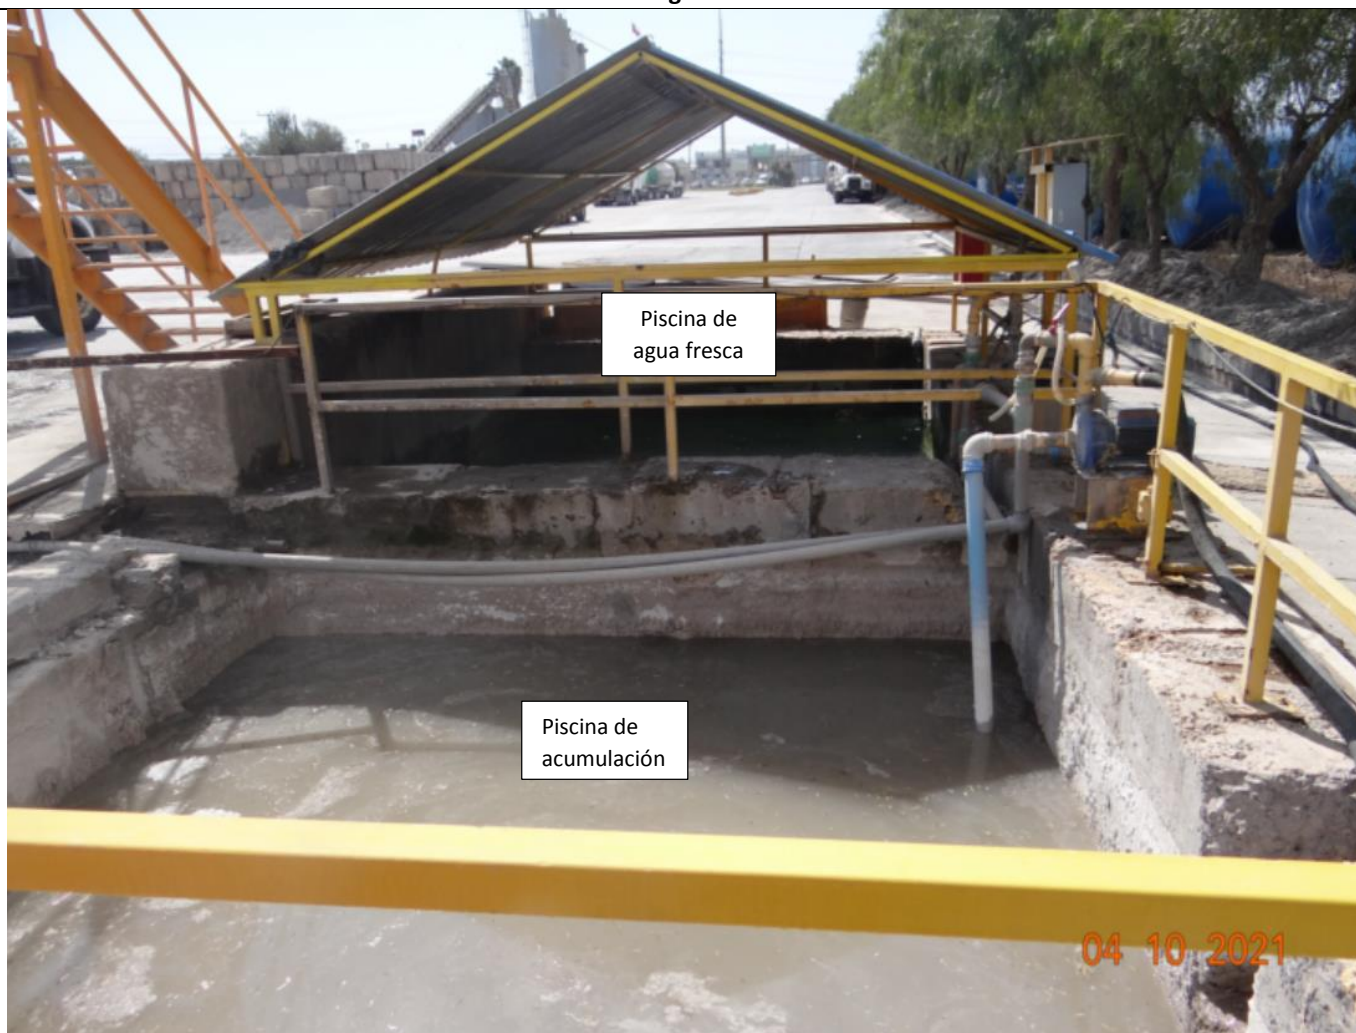
**Fotografía 2.**

d. Piscina de agua fresca: a un costado de la piscina de acumulación se encuentra otra piscina con agua transparente, la cual recibe aportes desde una manguera. El Sr. Arturo Olivares indicó que esta piscina recibe las aguas frescas que son utilizadas en los procesos (ver **Fotografía 2**).

**Descripción del medio de prueba:** Se observa la piscina de acumulación con su equipo de bombeo y la piscina de agua fresca techada.

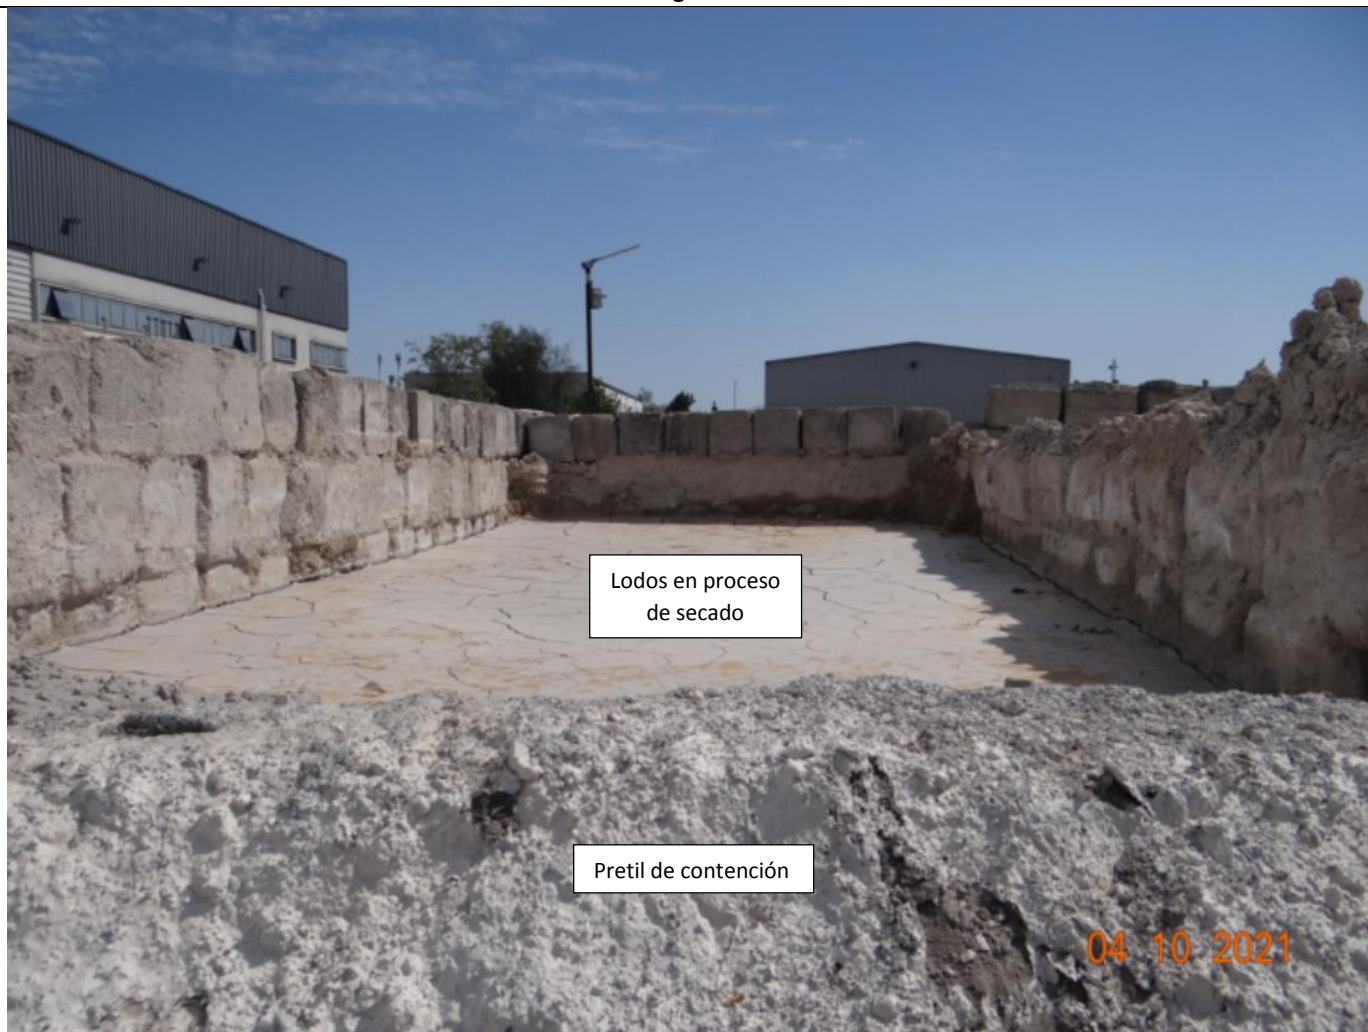
**Fotografía 3.**

e. Secado de lodos: en el mismo sector se observaron dos pretils de tierra que contienen dos sectores en los cuales se observa lodo acumulado. El Sr. Arturo Olivares explicó que las piscinas de decantación son limpiadas periódicamente y se disponen los lodos en este sector para su secado. Una vez secos, informa que son trasladados fuera de las instalaciones para su disposición final (ver **Fotografía 1 y 3**).

Lodos en proceso  
de secado

Pretil de contención

**Descripción del medio de prueba:** Se observa uno de los dos sectores donde se realiza el secado de lodos (ambos son muy similares).

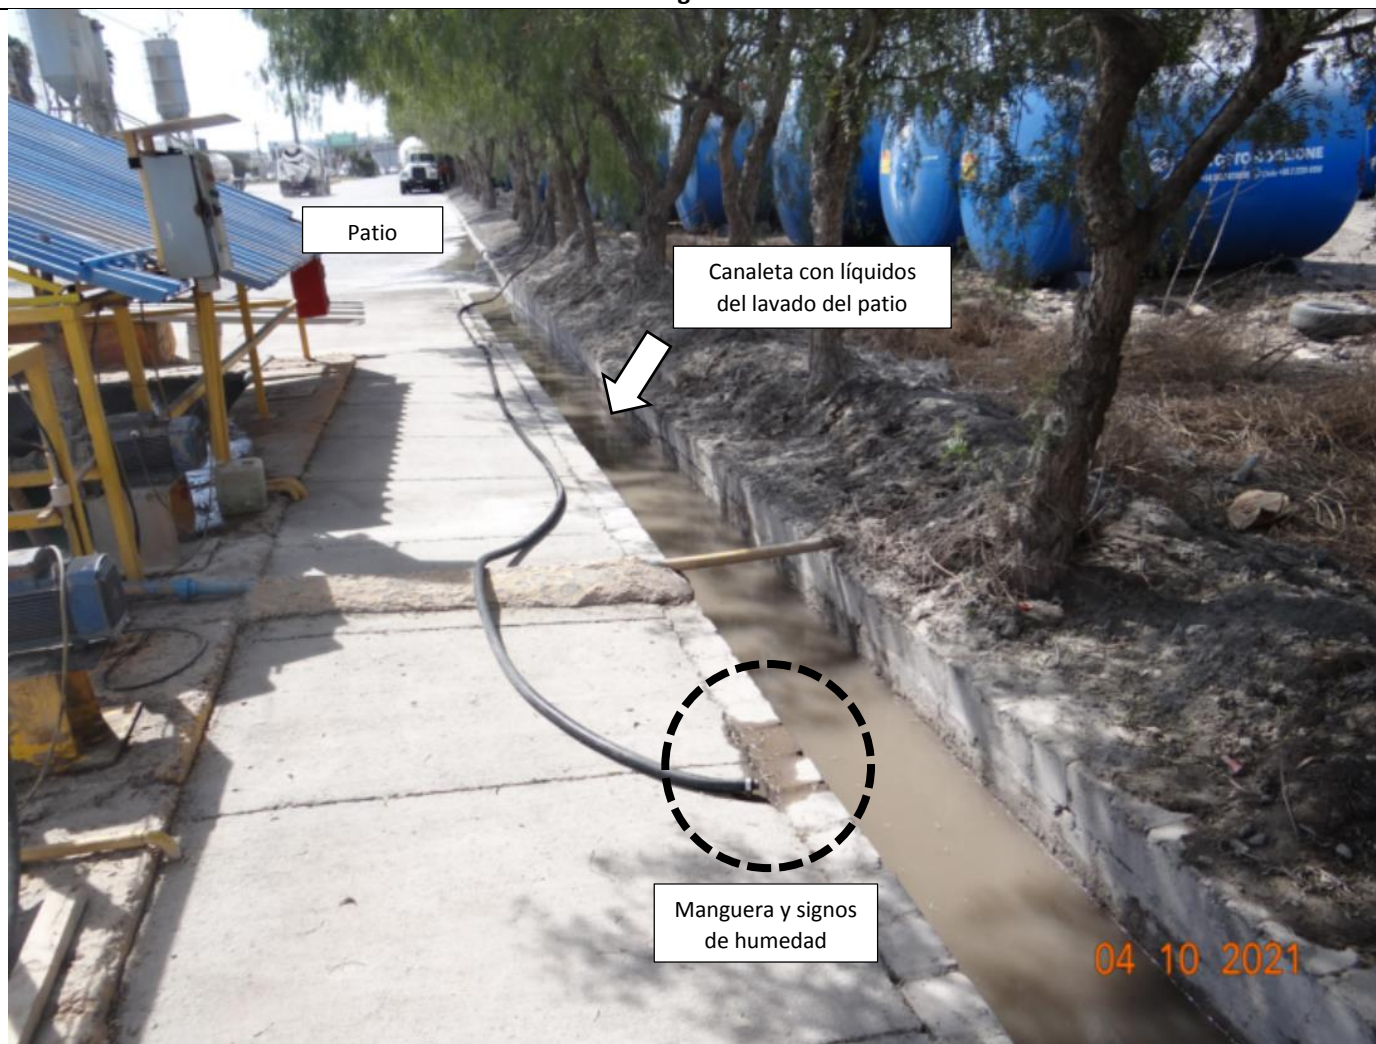
**Fotografía 4.**

f. Patio: en el mismo sector donde se realiza el lavado existe un amplio patio recubierto (por cemento u hormigón) donde se acopian materiales y se realizan trabajos. El Sr. Arturo Olivares mencionó que se realiza un lavado frecuente del patio con agua (ver **Fotografía 4**), la cual escurría hacia el canal “San Ignacio” o “Los Patos 2”, pero que la descarga fue sellada en las últimas semanas, razón por la cual las aguas de lavado ya no llegarían al canal. Al respecto, se constató que existía una canalización que cumplía dicha función en el pasado, pero que actualmente se encuentra rellena y sellada con hormigón, a lo cual se agregó un nuevo tramo que conecta dicha canalización con la piscina de acumulación (ver **Fotografía 5**). Al momento de la inspección se observó la presencia de líquidos en el patio que escurrían por la canalización, y que eran conducidos por gravedad hacia la piscina de acumulación. Se observó también otra canalización en dirección al canal que también se encontraba rellena y sellada con hormigón (ver **Fotografía 6**).

**Descripción del medio de prueba:** Se observa el patio y restos líquidos (lavado del patio) conducidos por medio de una canaleta. Se muestra además manguera que puede incorporar aguas a la canaleta.

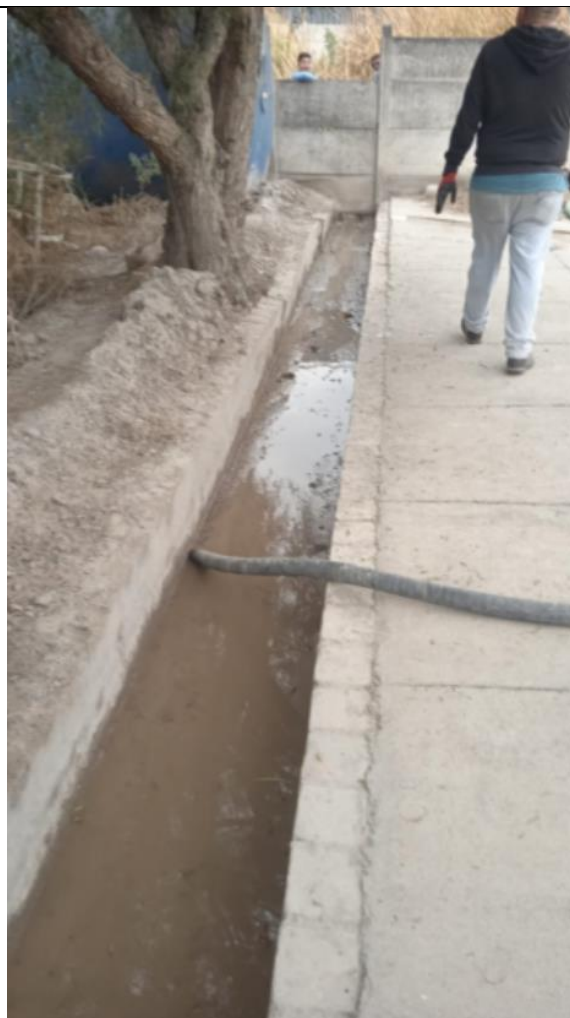
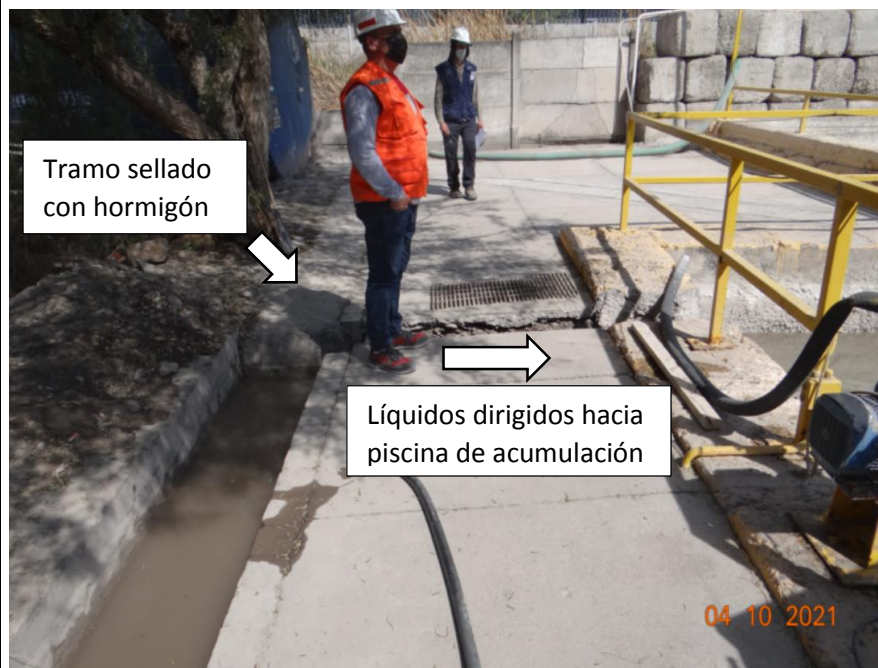
**Fotografía 5.**

Tramo sellado  
con hormigón

Líquidos dirigidos hacia  
piscina de acumulación

**Descripción del medio de prueba:** Se aprecia al momento de la inspección que la canaleta proveniente del patio, y que permitía conducir líquidos al canal, se encontraba sellada/rellena con hormigón. Los líquidos conducidos por la canaleta son dirigidos hacia la piscina de acumulación para su incorporación en los procesos.

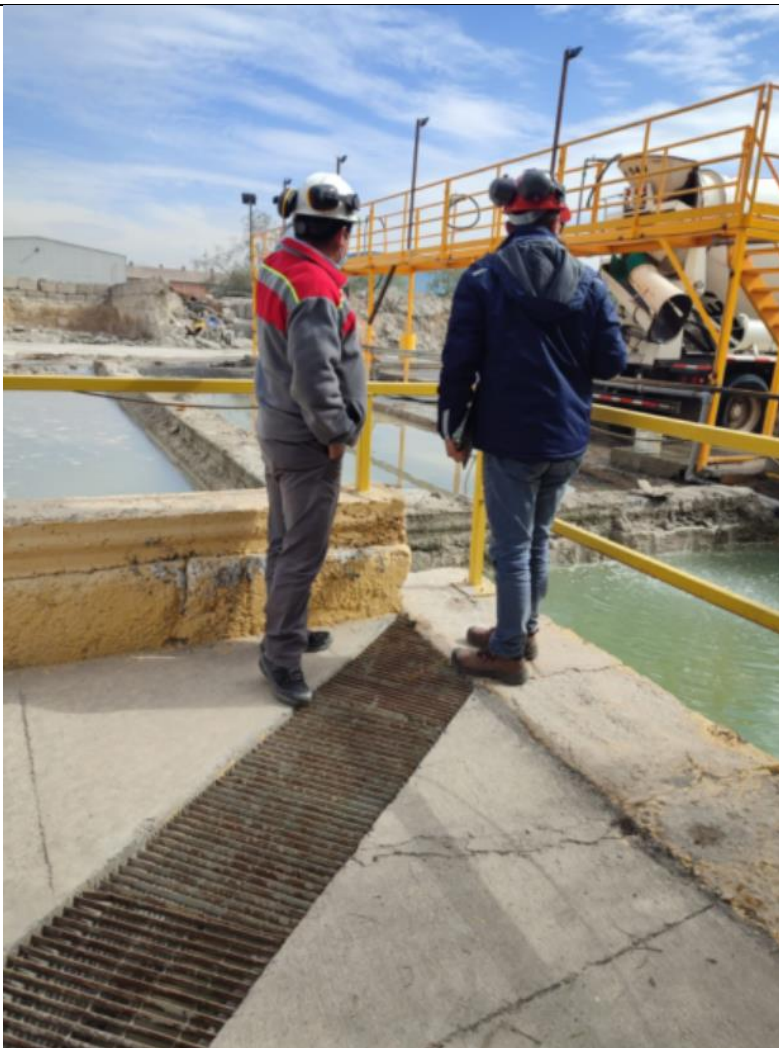
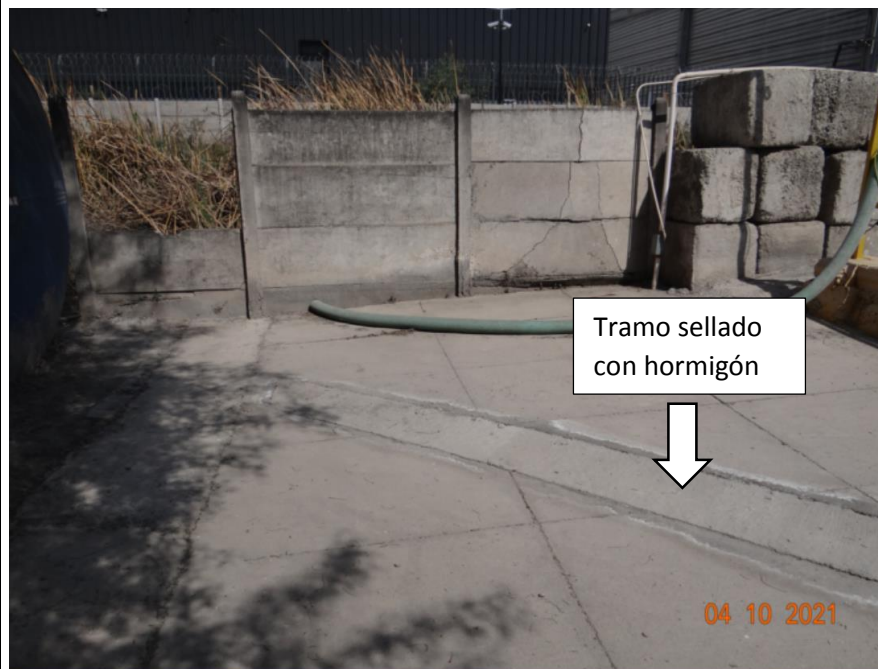
**Fotografía 6.**

**Descripción del medio de prueba:** Se aprecia al momento de la inspección que la canaleta proveniente de la piscina de acumulación, y que permitía conducir líquidos al canal, se encontraba sellada/rellena con hormigón.

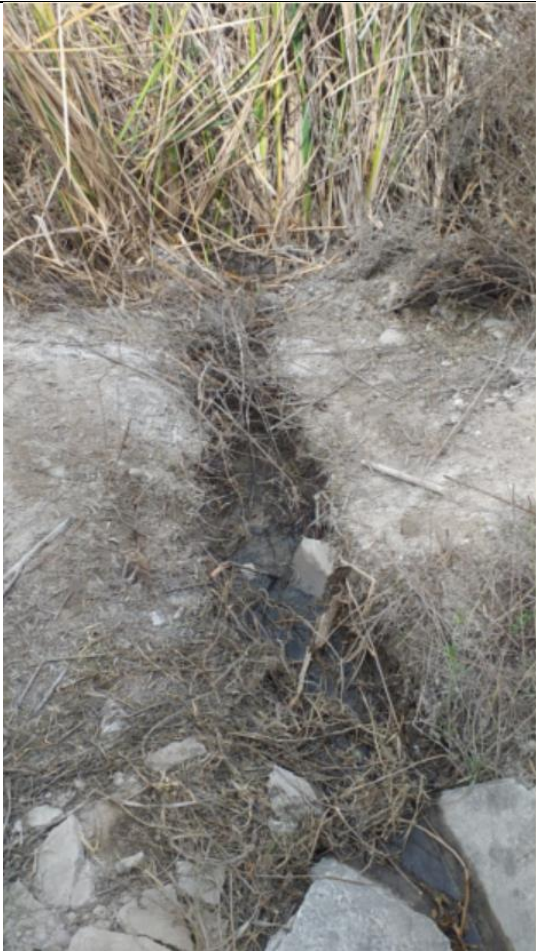
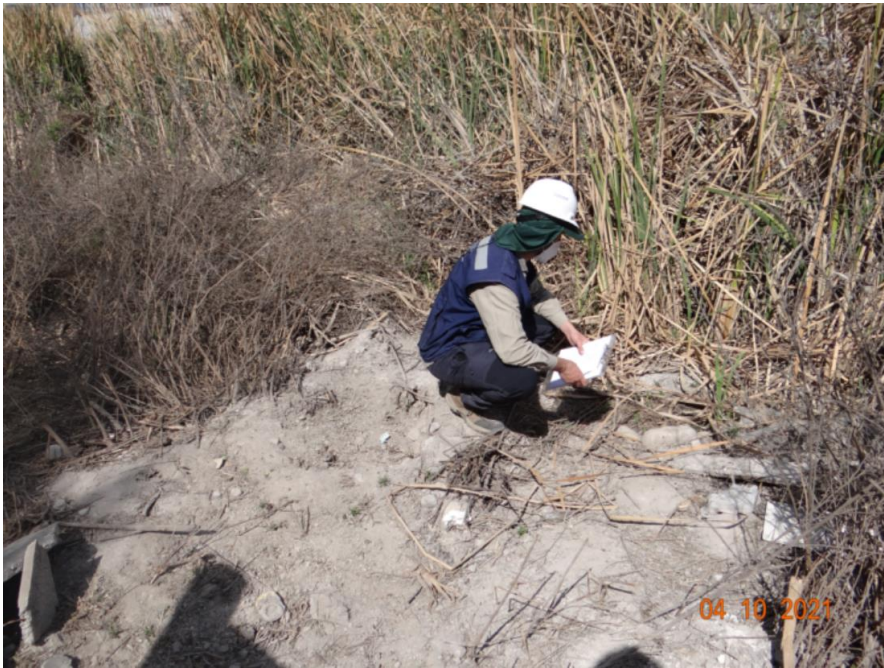
g. Canal “San Ignacio” o “Los Patos 2”: al costado sur del sector donde se realiza el manejo de RILES escurre el mencionado canal. Se visitó este sector constatándose que no existen descargas al canal, encontrándose el lugar seco, pero con abundante presencia de vegetación. No se observaron tuberías, canaletas o zanjas que dieran cuenta de posibles medios para realizar descargas (ver **Fotografía 7**).

| Registros | | |
|---|--|---|
| <b>Fotografía 7.</b> | | <b>Fuente:</b> Izquierda: fotografía incorporada en la denuncia. Derecha: fotografía capturada durante la inspección ambiental de fecha 04 de octubre de 2021. |
| <b>Descripción del medio de prueba:</b> Se aprecia al momento de la inspección que la canalización a través de la cual se realizaban descargas al canal ya no existía (fue rellenada con material del lugar). El sector se encontraba seco y no se observaron otras canaletas o zanjás que dieran cuenta de posibles medios para realizar descargas. Tampoco se observaron indicios de afectación o alteración de la vegetación u otros elementos que puedan alertar sobre una posible contaminación (por ejemplo coloración anormal del suelo, olores molestos, etc.). | | |

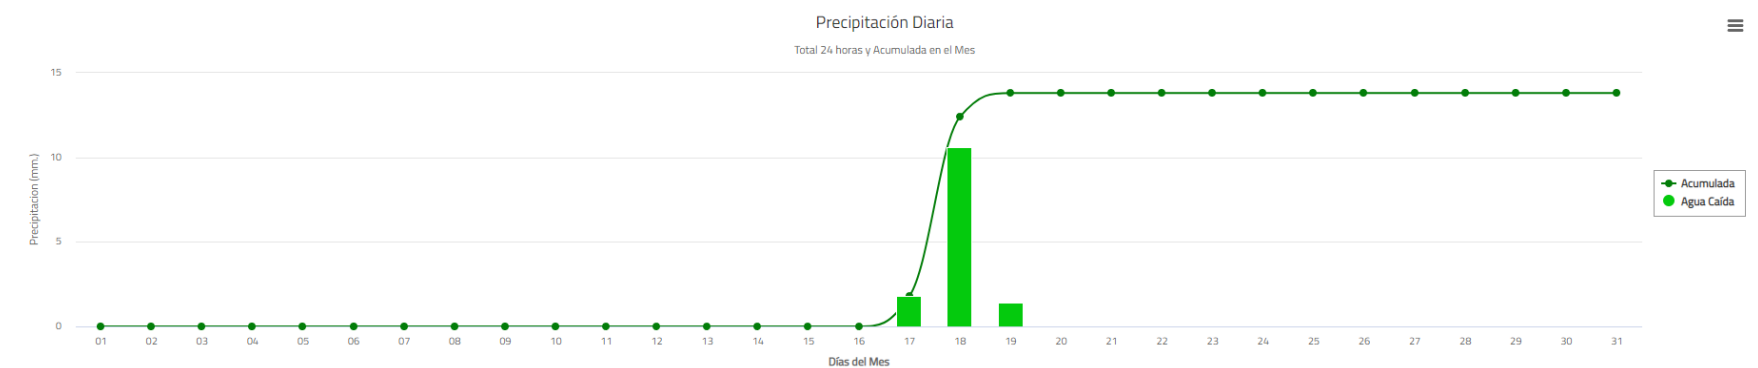
Figura 3.

Para verificar lo que informa el Titular respecto del origen de las aguas del patio, se consultaron los registros de precipitación de la Dirección Meteorológica de Chile, correspondientes a la estación Pudahuel Santiago. Durante el mes de agosto se registraron precipitaciones únicamente los días 17, 18 y 19 (ver **Figura 3**), mientras que durante el mes de octubre (hasta el día 11) se registraron precipitaciones solamente el día 07 (ver **Figura 4**).

Al respecto, cabe señalar que la inspección de la I. Municipalidad de Quilicura se realizó el día 17 de agosto, día en el cual existe registro de precipitaciones, por lo que no puede descartarse que las aguas detectadas en el patio por personal municipal, y que eran luego conducidas por la canaleta hacia el canal, correspondan efectivamente sólo a aguas lluvia.

**Descripción del medio de prueba:** Se visualizan los datos de precipitación diaria en la Estación Pudahuel Santiago para el mes de agosto de 2021. Se observa que durante el mes de agosto de 2021 solo existieron precipitaciones los días 17, 18 y 19.

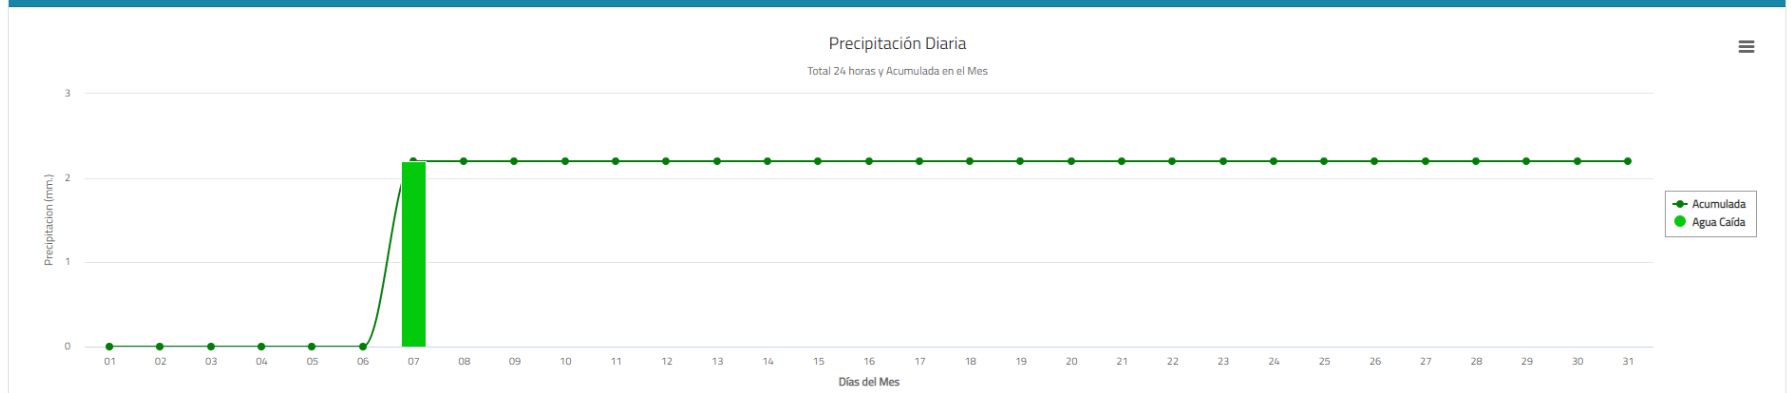
Figura 4.

No obstante, la inspección realizada por esta Superintendencia se ejecutó el día 04 de octubre, cuando no existía registro de precipitaciones desde hace más de 20 días. En atención a esto último, y tal como quedó recogido en el Acta de Inspección Ambiental, no es posible atribuir únicamente a las lluvias el origen de las aguas que son conducidas por la canaleta que originalmente descargaba al canal, sino que también ello se relaciona con actividades de lavado del patio. Por lo demás, en la **Fotografía 4** se observa una manguera y signos de humedad que dan cuenta de posibles descargas en la canaleta que conducía aguas originalmente hacia el canal.

**Descripción del medio de prueba:** Se visualizan los datos de precipitación diaria en la Estación Pudahuel Santiago para el mes de octubre de 2021 (datos hasta el 11 de octubre). Se observa que durante el mes de octubre de 2021 solo existieron precipitaciones el día 07.
