INFORME TÉCNICO DE FISCALIZACIÓN AMBIENTAL

Proyecto No Iniciado

DESLADORA ENAPAC

DFZ-2021-475-III-RCA

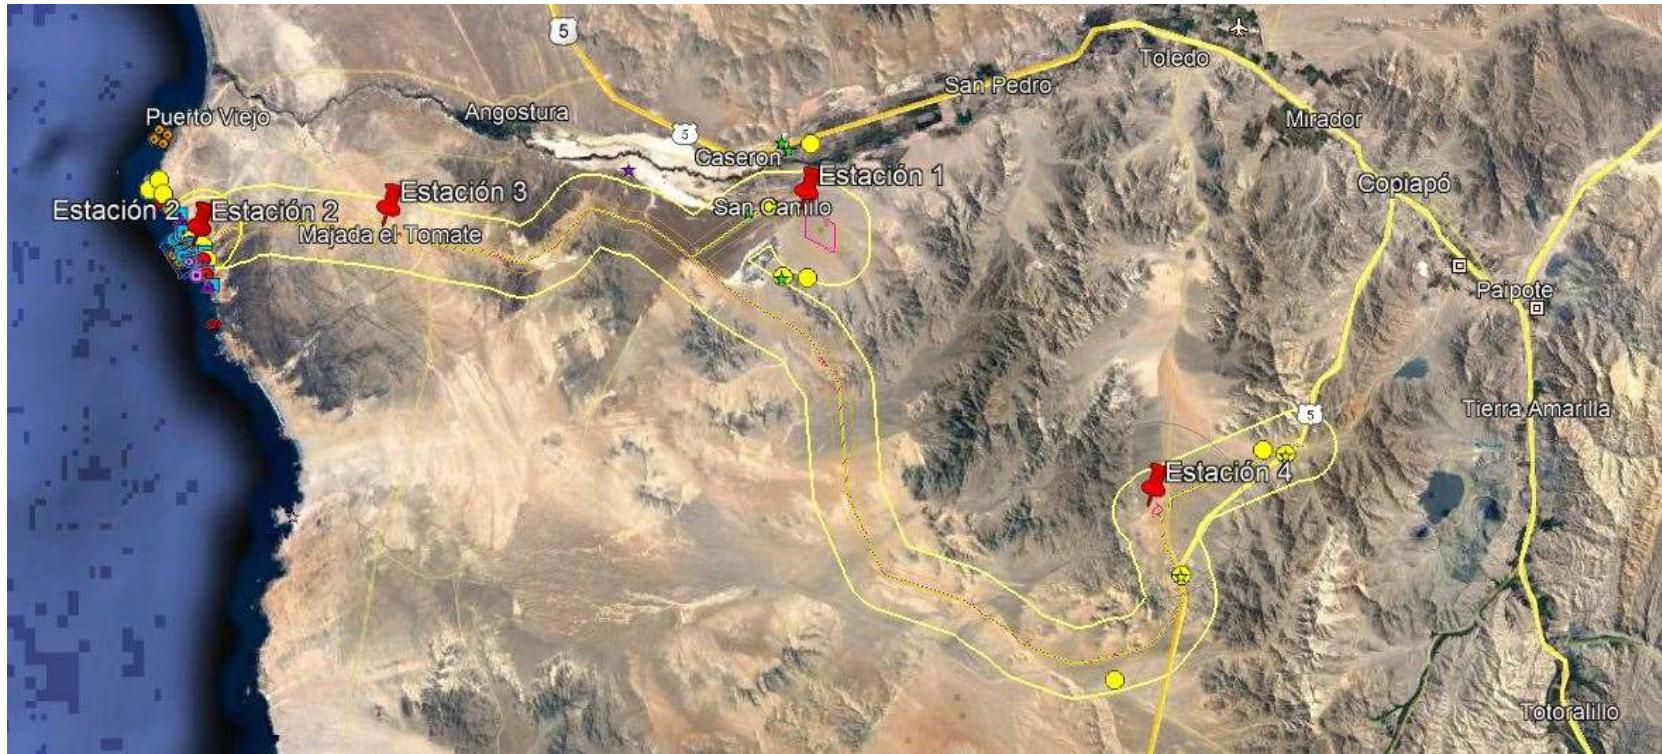
Fotografía 1.

Descripción del medio de prueba: Estaciones Visitadas durante Inspección ambiental. En la imagen se puede observar el área del proyecto "Enapac" tanto en su sector interior como en sector costa. De color rojo los puntos visitados (estaciones) durante la inspección ambiental.

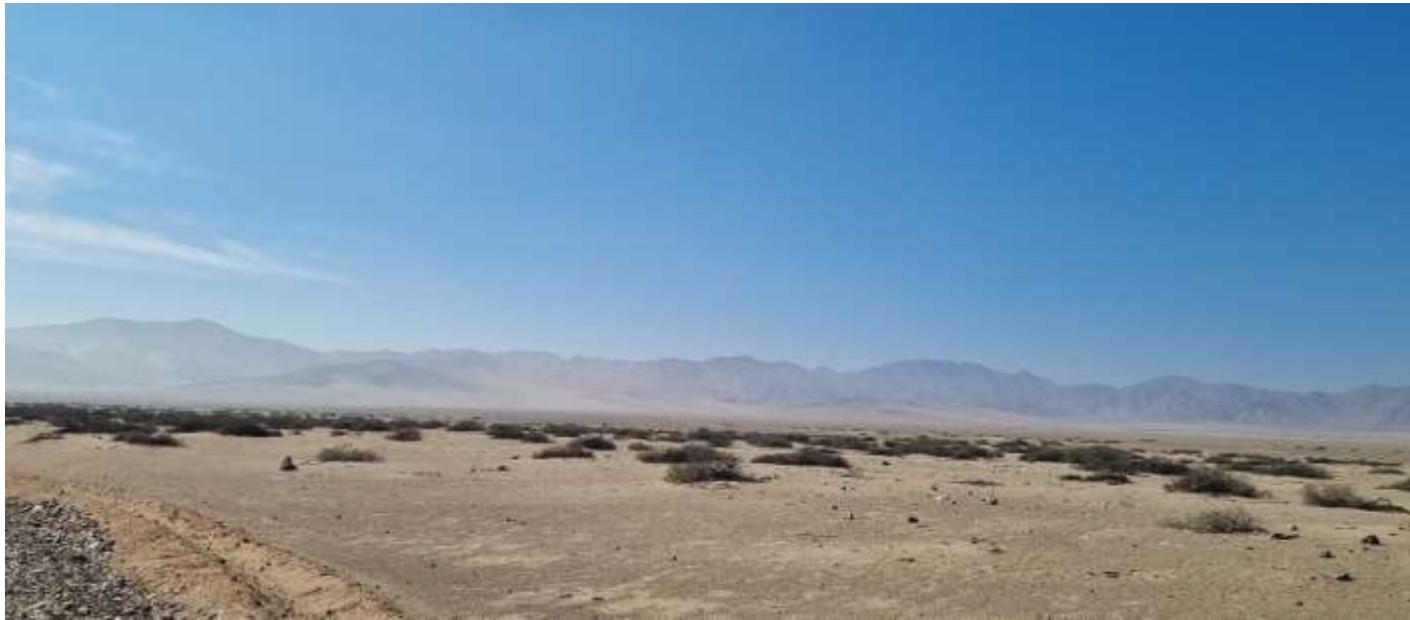
Fotografía 2.	Fecha: 28-09-2021
Coordenadas UTM DATUM WGS84 HUSO 19J	Norte: 6.970.585 m Este: 338.387 m
Descripción del medio de prueba: Vista panorámica del área de emplazamiento de Planta Fotovoltaica desde camino de acceso existente (Estación 1). Se constata que en el área de emplazamiento del proyecto no se observan instalaciones u obras de construcción del proyecto.

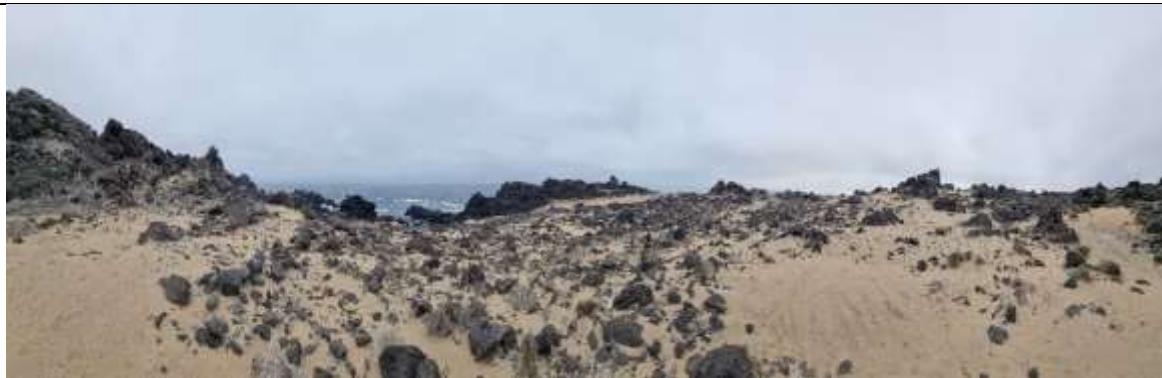
Fotografía 3.

Descripción del medio de prueba: Vista panorámica del entorno de emplazamiento de Planta de desaladora (Estación 2). Se constata que en el área de emplazamiento del proyecto no se observan instalaciones u obras de construcción del proyecto.

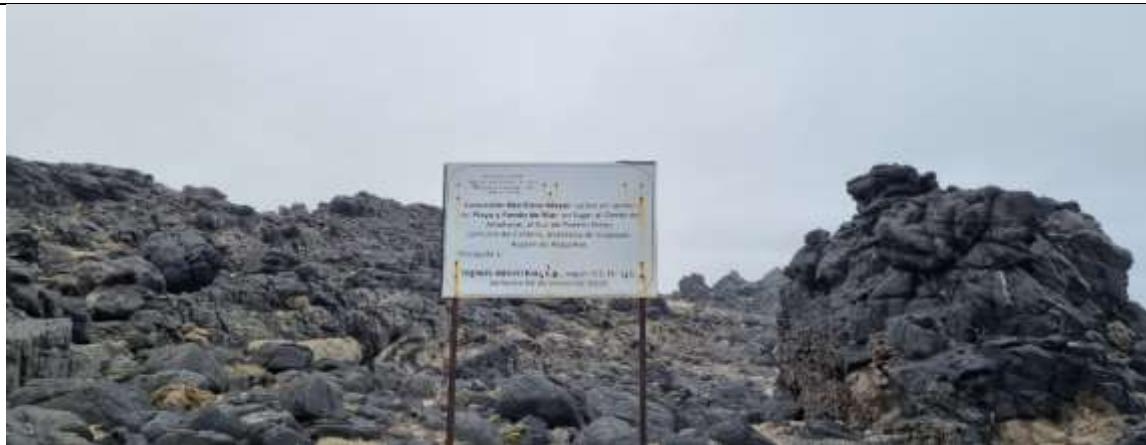
Fotografía 4.

Descripción del medio de prueba: Vista panorámica de área de ductos de aducción de la Planta Desaladora (Estación 2). Se constata que en el área de emplazamiento del proyecto no se observan instalaciones u obras de construcción del proyecto.

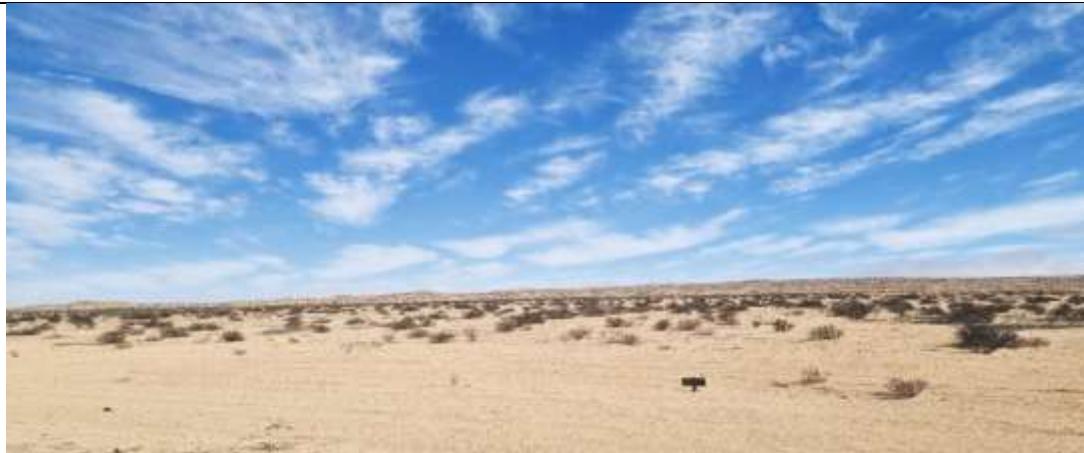
Fotografía 6.

Descripción del medio de prueba: Vista panorámica de área de instalación de Faena, IF Sector 1 (SI – 1), vista desde Ruta C – 324 (Estación 3). Se constata que en el área de emplazamiento del proyecto no se observan instalaciones u obras de construcción del proyecto.

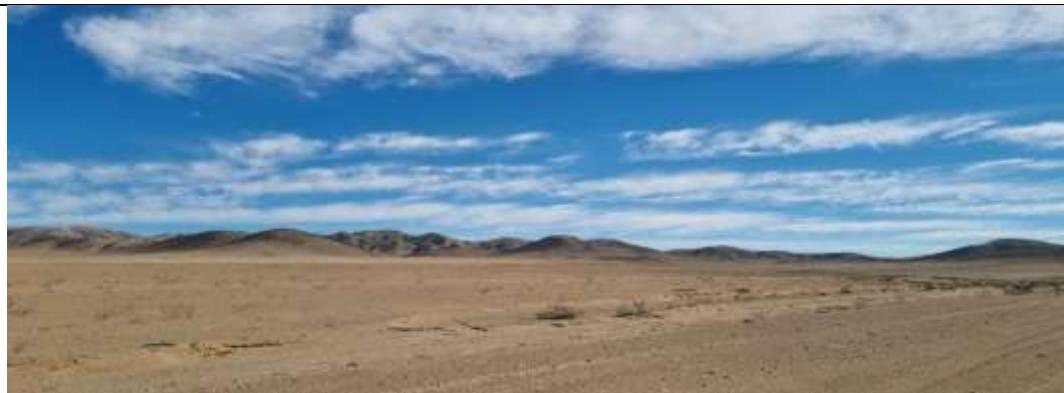
Fotografía 7.

Descripción del medio de prueba: Vista panorámica de camino de acceso existente a reservorio, desde donde se puede observar el área de emplazamiento del mismo (Estación 4). Se constata que en el área de emplazamiento del proyecto no se observan instalaciones u obras de construcción del proyecto.
