**INFORME TÉCNICO DE FISCALIZACIÓN AMBIENTAL**

**"SOLUCIÓN DE AGUA POTABLE Y AGUAS SERVIDAS PANITAO ESSSI S.A.**

**DFZ-2021-578-X-RCA**

**SEPTIEMBRE 2021**

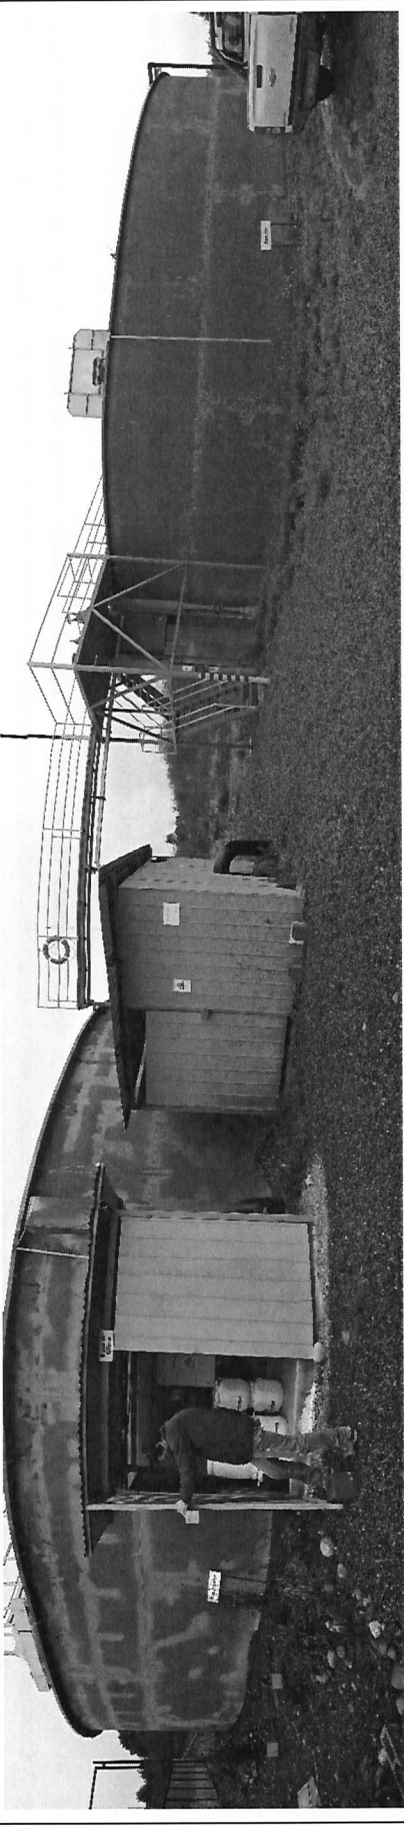
| Fotografía 1 | Fecha: 22-04-2021 | |

| <b>Descripción del medio de prueba:</b> La imagen permite observar a la derecha reactor, a la izquierda el clarificador, caseta verde a la izquierda sala de cloro y caseta a la derecha bomba WAS | | |

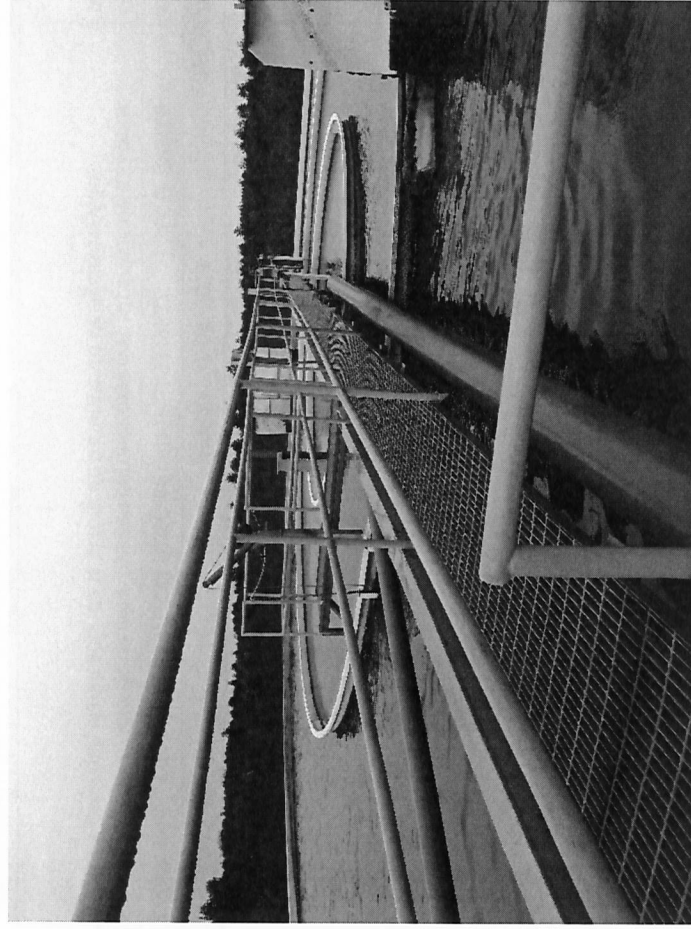
| Descripción del medio de prueba: Estanque reactor del sistema de la planta de tratamiento de aguas servidas. | | | Descripción del medio de prueba: Estanque clarificador del sistema de la planta de tratamiento de aguas servidas. | | | |

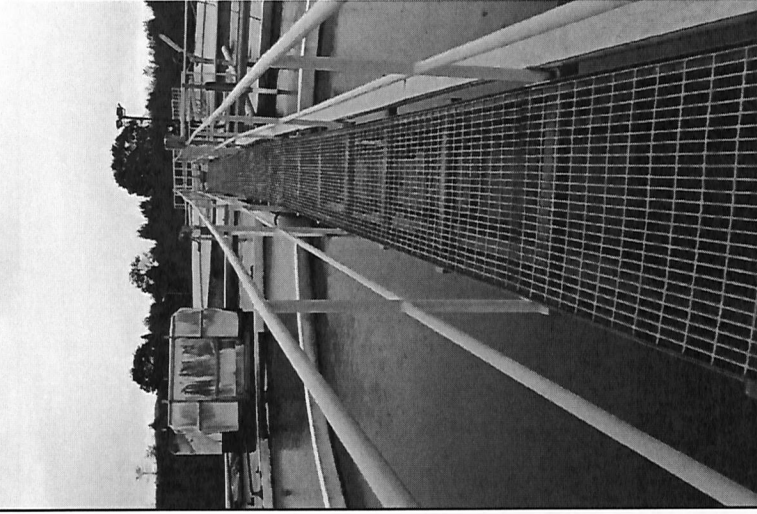
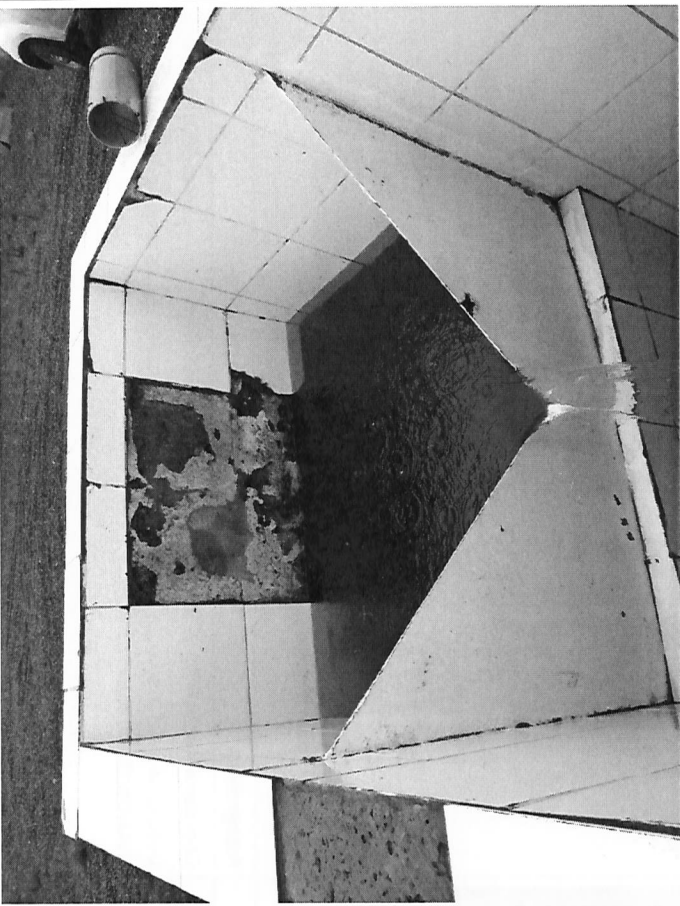
| <b>Descripción del medio de prueba:</b> Imagen permite observar superficie de estanque reactor y estanque clarificador de la planta de tratamiento de aguas servidas. | | <b>Descripción del medio de prueba:</b> Área de desinfección denominado en el proyecto como cámara vertedero triangular. |

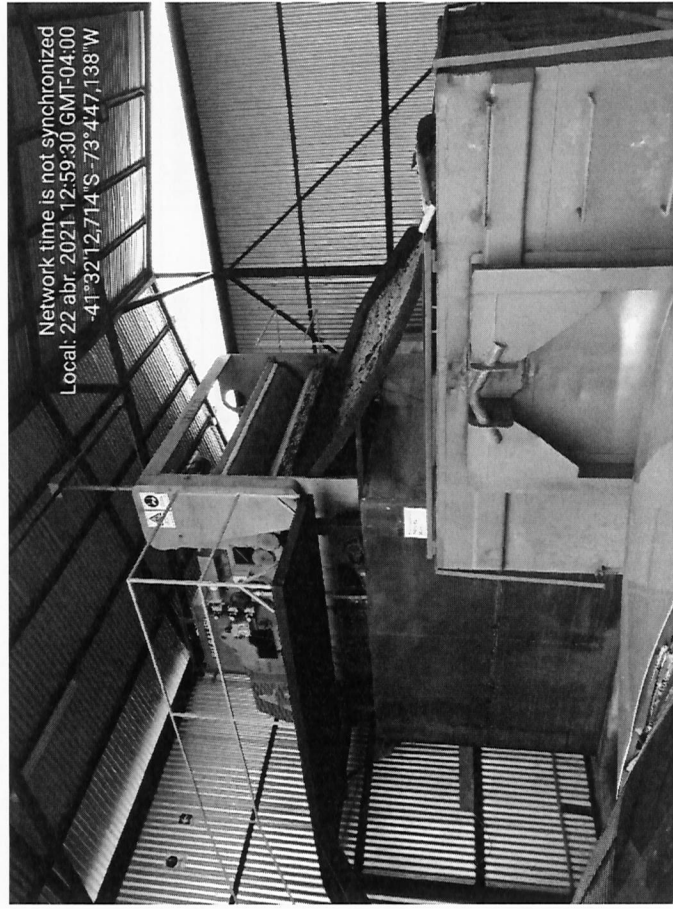
| Descripción del medio de prueba: Equipó filtro banda | | | Descripción del medio de prueba: Muestra del lodo que se obtiene del proceso de prensado del filtro banda, textura similar a tierra húmeda. | | |

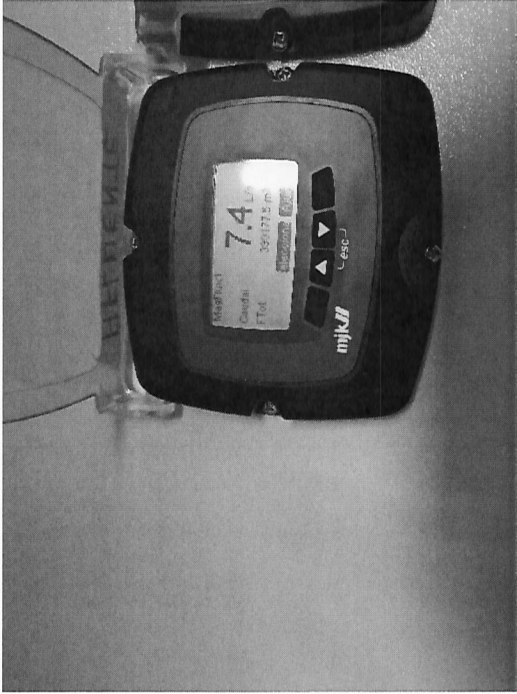
| <b>Descripción del medio de prueba: caudal de ingreso a las 12:26 hrs. marca 7,4 L/s</b> | | <b>Descripción del medio de prueba: caudal de salida 18,45 L/s</b> | |

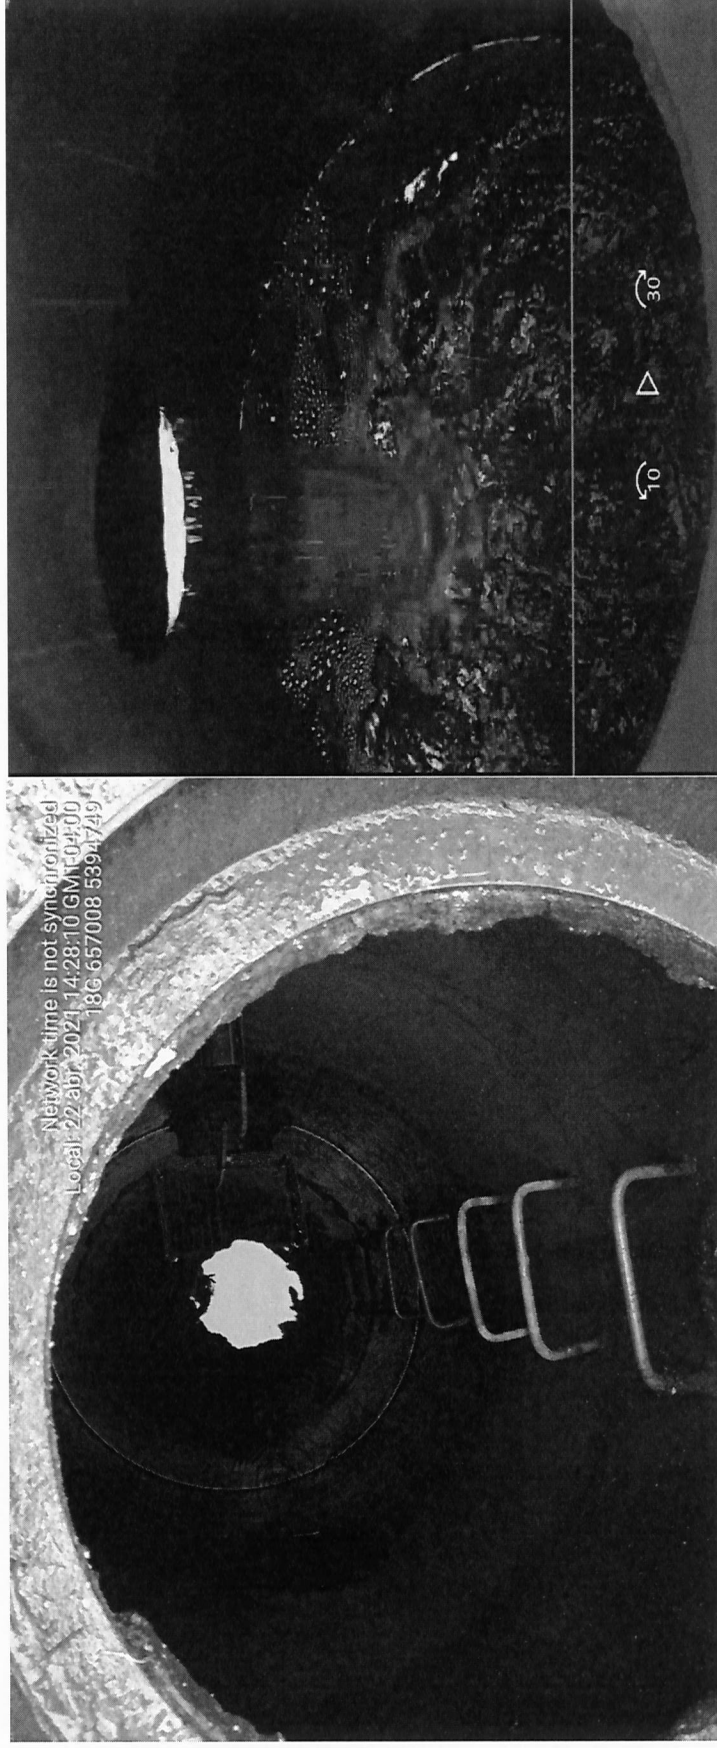
Fotografía 20

Descripción del medio de prueba: Las dos imágenes permiten observar cámara del punto de carga por presión y descarga por gravedad.

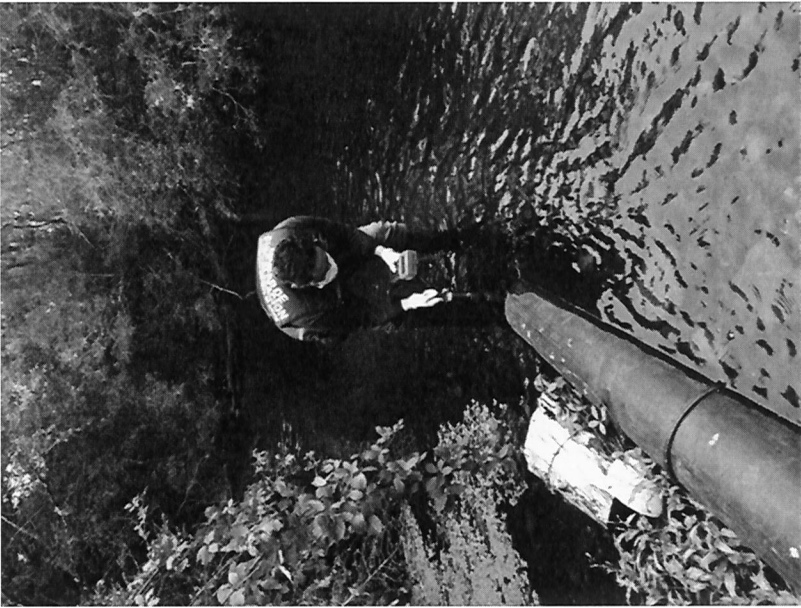
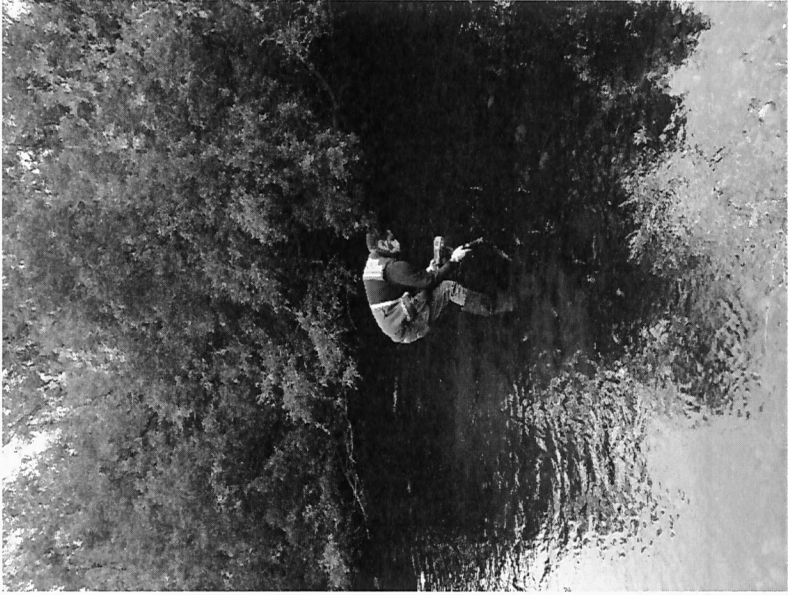
| Punto de muestreo | pH | T° (C) | Conductividad (uS/cm) | Oxígeno disuelto (mg/l) |
|---|---|---|---|---|
| 3 metros antes de la descarga | 7,22 | 9,13 | 148 | 8,8 |
| Punto de descarga | 7,11 | 9,73 | 196 | 7,4 |

| Registros | | | | | |
|---|--|---|---|---|---|
| <b>Descripción del medio de prueba:</b> Toma de muestra de pH, T°, conductividad y oxígeno en el punto de descarga. | | <b>Descripción del medio de prueba:</b> Toma de muestra de pH, T°, conductividad y oxígeno disuelto a 3 metros aprox. antes del punto de descarga | | | |

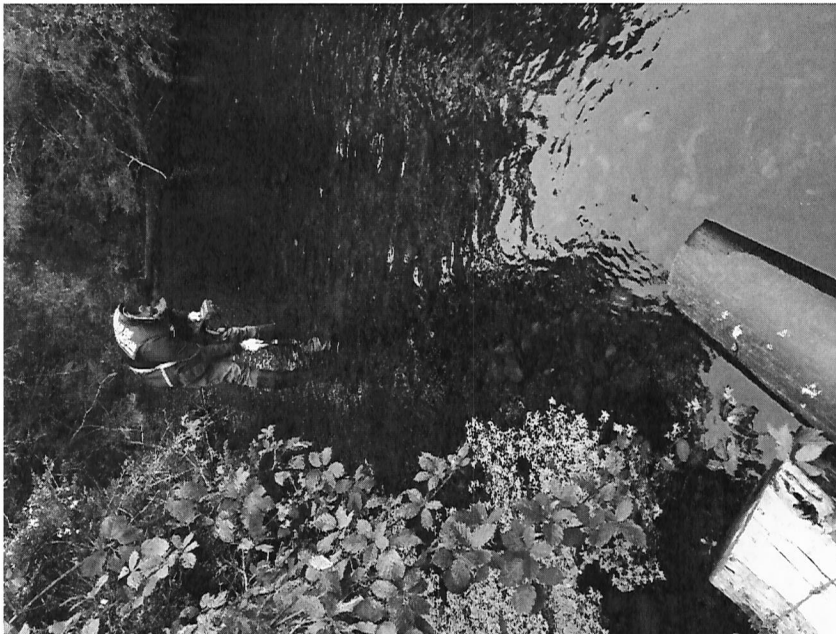
| Registros | | | |
|---|---|--|---|
| Fotografía 33 | Fecha: 22-04-2021 | | |

| Punto de muestreo | pH | T° (C) | Conductividad (uS/cm) | Oxígeno disuelto (mg/l) |
|---|---|---|---|---|
| 3 metros posterior de la descarga | 7,14 | 9,13 | 152 | 8,06 |

| Registros | | | |
|---|---|--|---|
| Descripción del medio de prueba: Toma de muestra de pH, T°, conductividad y oxígeno a 3 metros aprox. posterior al punto de descarga. | | | |

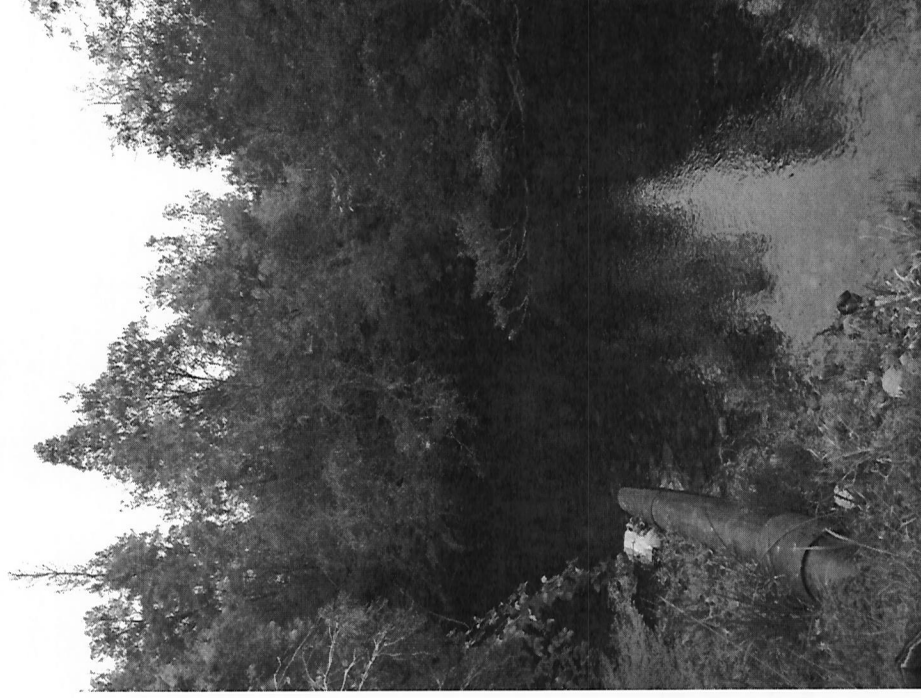
**Fotografía 44.**

| <p><b>Hecho (s):</b></p> | <p><b>a. Durante las actividades de fiscalización en el sector del punto de descarga se constató</b></p> <p><b>1.</b> Que se encuentra en el lado oeste del río Gómez, se encuentra un tubo de PVC de un diámetro de 250 mm y de 3.30 mm de espesor, la cual se encuentra en el punto de descarga se constata que, la tubería se encuentra visible, la cual se encuentra sobre la superficie del terreno y se sumerge en el río Gómez de forma incompleta, quedando la parte superior de la tubería no sumergida.</p> <p><b>b. Del examen de información realizado por la DGA Los Lagos se constata que :</b></p> <p>1. No existen antecedentes de calidad de aguas antes, durante y después de la fase de construcción de las obras.</p> <p>2. No existen antecedentes de calidad de aguas durante la fase de construcción de todas las modificaciones de cauce presentadas en la DIA y Adenda, asociadas al PAS 156, los cuales debían ser realizadas de manera mensual y reportados a la autoridad de manera trimestral.</p> <p>3.No existen antecedentes de calidad de aguas durante la fase de construcción de todas las obras de regularización o defensa de cauces naturales presentadas en la DIA, asociadas al PAS 157, los cuales debían ser realizadas de manera mensual y reportados a la autoridad de manera trimestral.</p> |

**Descripción del medio de prueba:** Punto de descarga, se observa un tubo de PVC de un diámetro de 250 mm y de 3.30 mm de espesor la cual no se encuentra sumergida.
