INFORME TÉCNICO DE FISCALIZACIÓN AMBIENTAL

INSPECCIÓN AMBIENTAL

PLANTA PROCESADORA DE ACEITUNAS LA TILTILANA

DFZ-2021-1836-XIII-NE

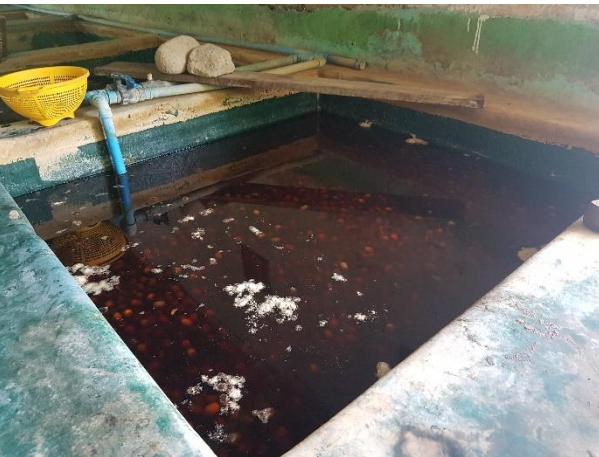
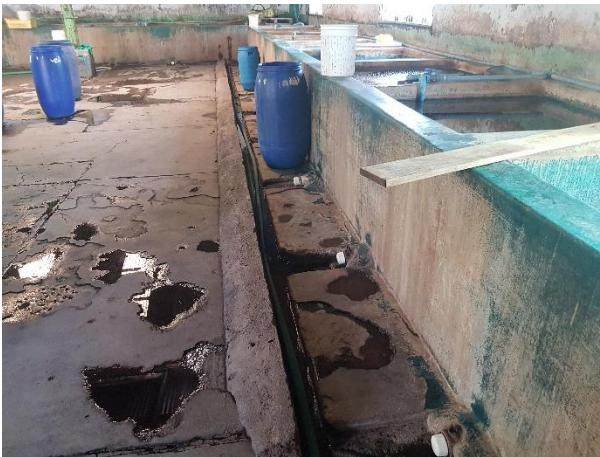
- Los residuos líquidos generados en la bodega de procesamiento de aceitunas y encurtidos de la instalación son conducidos mediante canaletas en la losa de hormigón de la bodega, hacia un pozo de acumulación, que corresponde a un sistema compuesto por dos estanques de hormigón enterrados que se encuentran comunicados entre sí. Al momento de la inspección se constató la existencia de residuos de coloración oscura al interior de ambos estanques, con presencia de abundante espuma y el olor característico de producción de aceitunas (ver **Fotografía 1 a Fotografía 3**).

Fotografía 1.	Fecha: 05-01-2021	Fotografía 2.	Fecha: 05-01-2021
Descripción del medio de prueba: Bodega de procesamiento, estanque con aceitunas.		Descripción del medio de prueba: Bodega de procesamiento, se aprecia la losa de hormigón con canaletas para el transporte de los RILES hacia el pozo de acumulación.

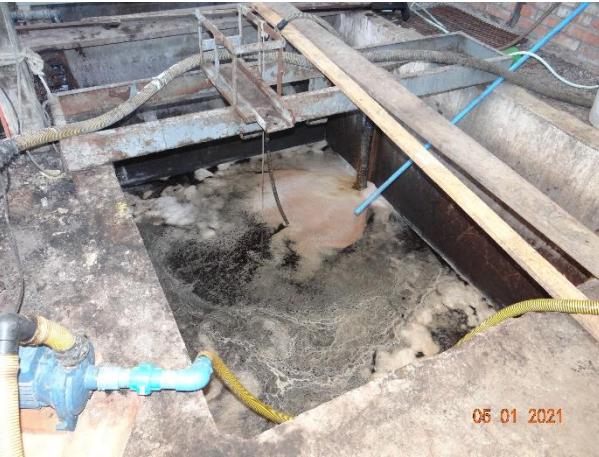
Fotografía 3.	Fecha: 05-01-2021	Fotografía 4.	Fecha: 05-01-2021
Descripción del medio de prueba: Pozo de acumulación de RILES.		Descripción del medio de prueba: Vista de las obras asociadas a la construcción de la nueva planta de tratamiento de la RILES.

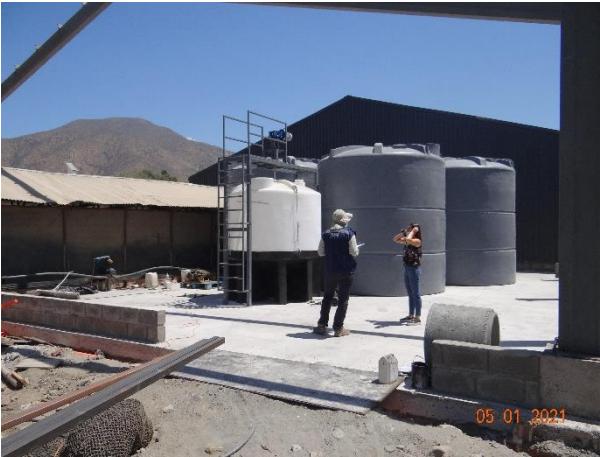
- Se constató obras relacionadas a mejoras del sistema de tratamiento de RILs existente (nueva Planta de tratamiento), consistentes en la construcción de un radier de hormigón sobre el cual estaban instalados 4 estanques de color gris, 1 estanque de color blanco y equipos de bombeo. La representante de la empresa señaló que la nueva planta se encuentra en construcción desde el año 2019, proyecto que habría sido concebido en acuerdo con la Municipalidad de Tilitil y las empresas Aguas Andina y EcoRiles (ver **Fotografía 4**).

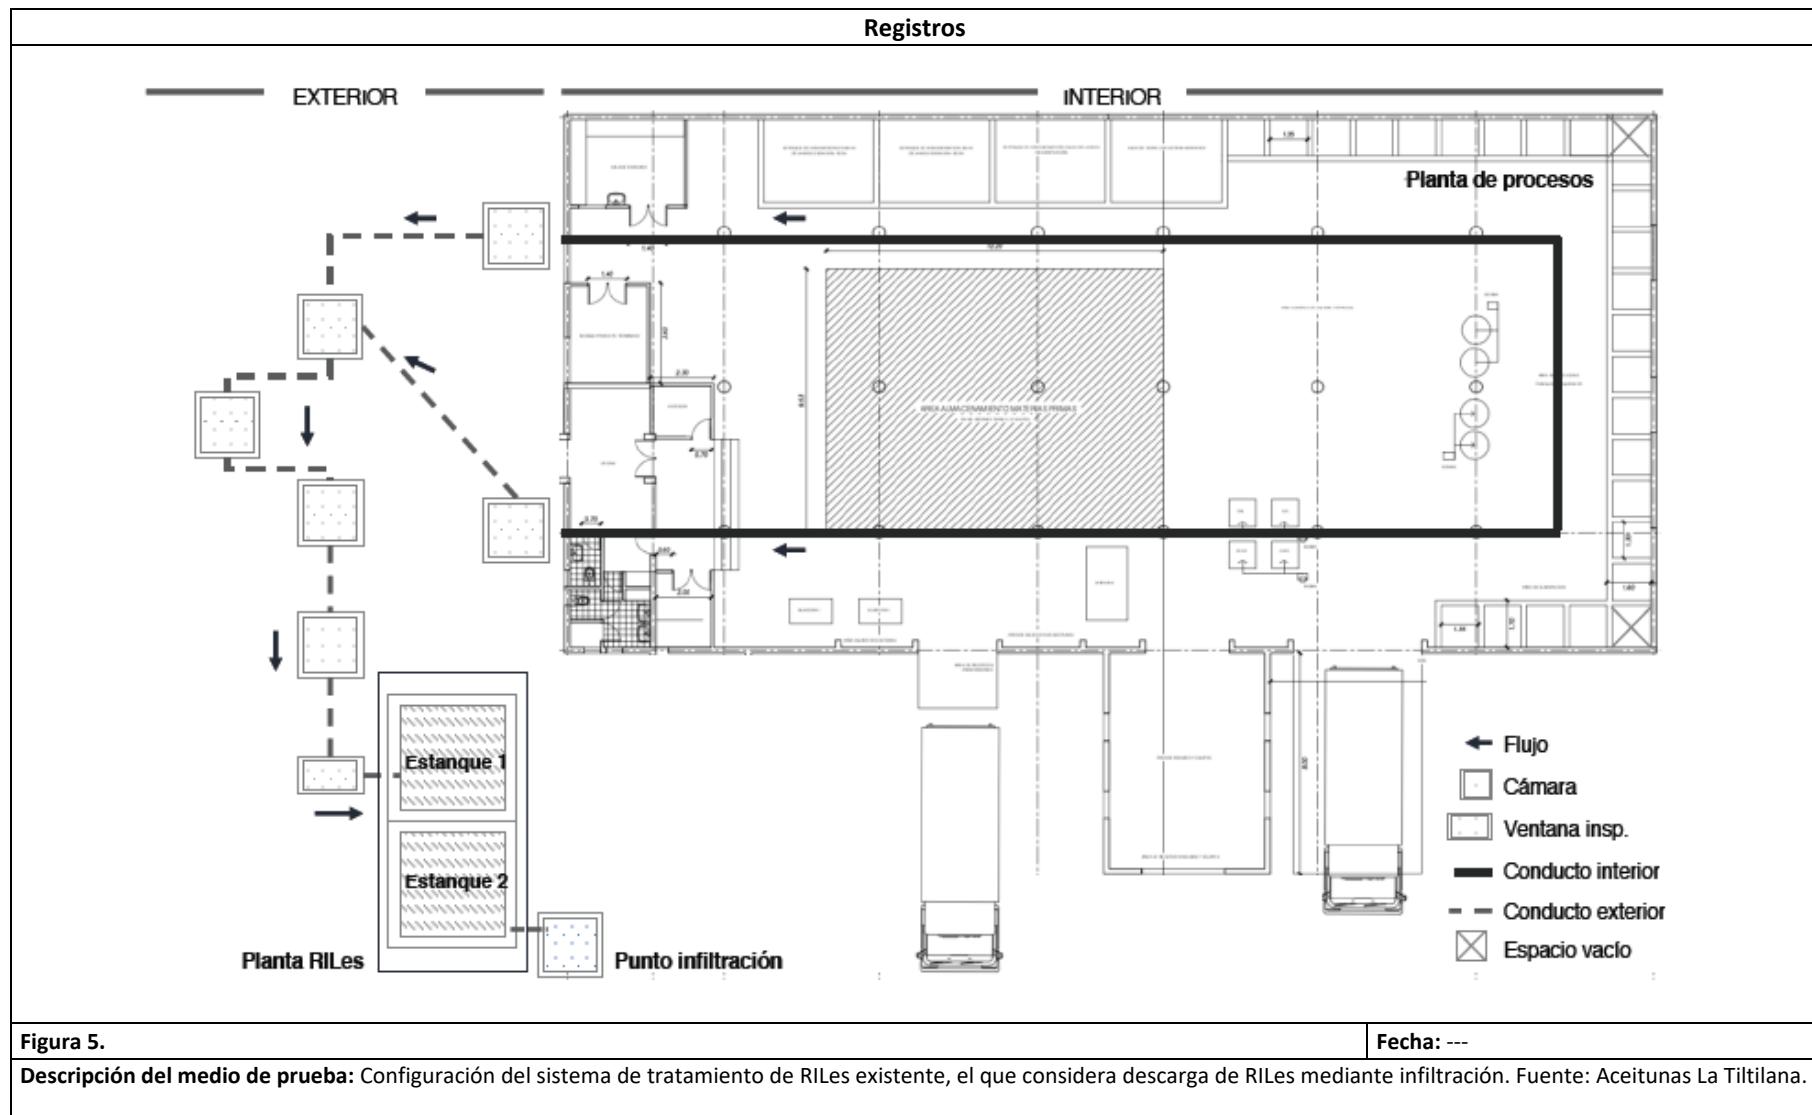
- c) Los efluentes líquidos generados en la planta productiva son conducidos gravitacionalmente por canaletas superficiales y bajo suelo desde el interior de la planta de procesos hacia dos cámaras de recepción en el exterior, desde donde se conducen gravitacionalmente hacia la planta de tratamiento de RILes pasando por 4 cámaras de 3 m3 cada una. Desde estas cámaras, los RILes son conducidos hacia 1 estanque donde se realiza ajuste de pH (utilizando ácido acético o soda caustica) y se adiciona coagulante para la eliminación de las partículas coloidales (usualmente policloruro de aluminio). Posteriormente, se deriva el RIL hacia un segundo estanque y desde allí, el efluente tratado se dispone un sistema de drenes soterrados con una superficie de 500 m2, simulando una “espina de pescado” o “espinel”, apto para un caudal máximo de 20 m3 día (ver **Figura 5.**).

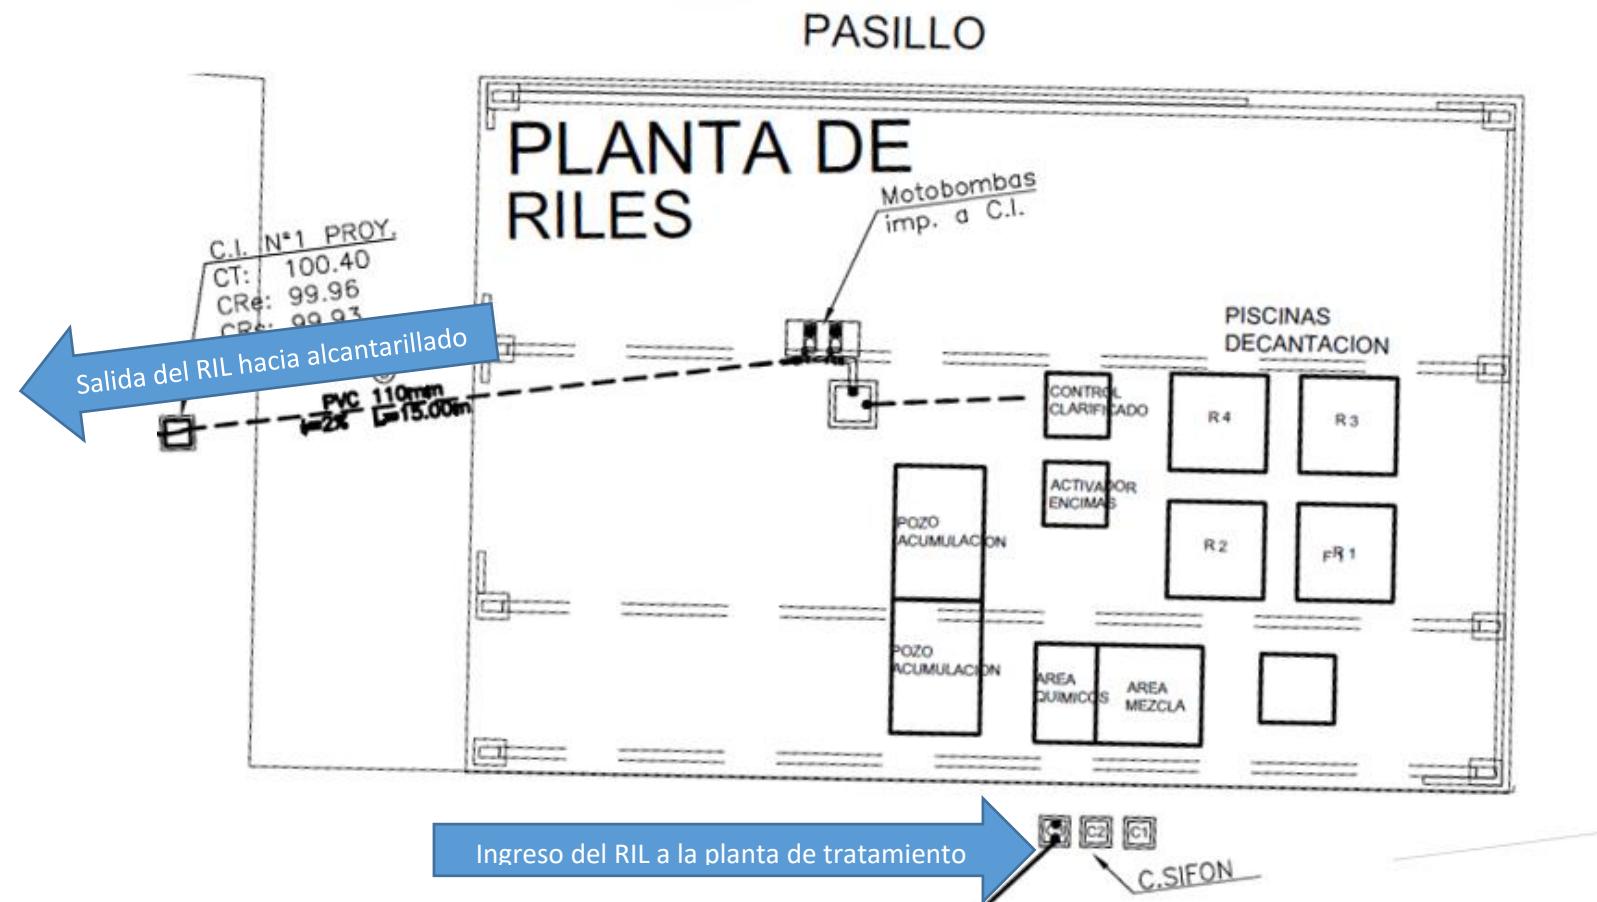
Figura 6.

- e) La empresa informó además, la realización de mejoras a la Planta de tratamiento consistentes en incorporar al proceso una etapa de tratamiento biológico para posteriormente descargar los efluentes tratados al alcantarillado de Aguas Andinas. La nueva Planta considera etapas de tratamiento físico-químico y biológico, esto último mediante la incorporación de 4 reactores biológicos. Adicionalmente, la disposición final del efluente tratado sería en el alcantarillado público, para lo cual se encuentran trabajando con la empresa ECORILES y cuentan con la factibilidad de servicio de agua potable y alcantarillado de aguas servidas por 13,75 metros cúbicos día, según señala el Certificado N° 10762, del 09 de diciembre de 2020, de Aguas Andinas S.A. (ver **Figura 6.**).

Descripción del medio de prueba: Configuración de la nueva Planta de tratamiento de RILES, el que considera descarga de RILES al alcantarillado público. Fuente: Aceitunas La Tilitana.

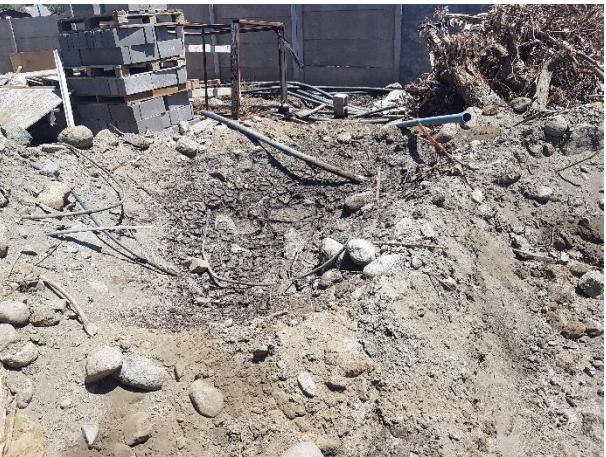
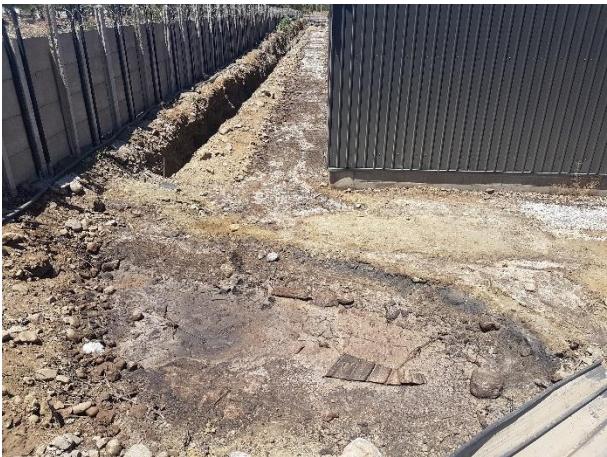
Fotografía 9.	Fecha: 05-01-2021	Fotografía 10.	Fecha: 05-01-2021
Descripción del medio de prueba: Signos de depositación de residuos de coloración oscura en sector norte de la instalación, identificado en inspección ambiental.		Descripción del medio de prueba: Signos de depositación de residuos de coloración oscura en sector norte de la instalación, identificado en inspección ambiental.

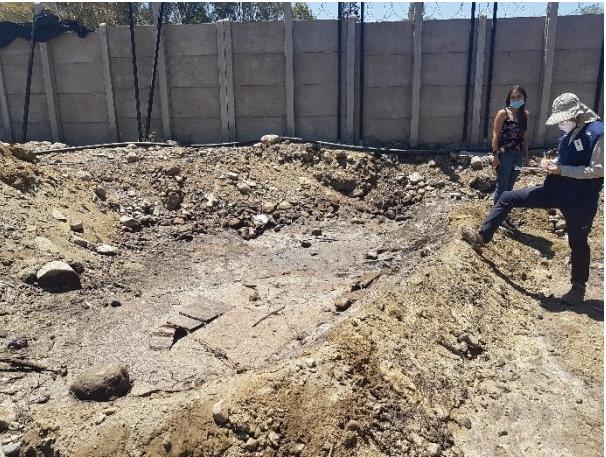
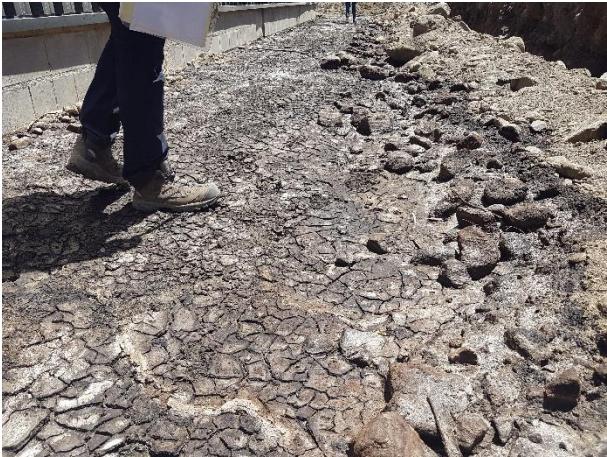
Fotografía 11.	Fecha: 05-01-2021	Fotografía 12.	Fecha: 05-01-2021
Descripción del medio de prueba: Signos de depositación de residuos de coloración oscura en sector norte de la instalación, identificado en inspección ambiental.		Descripción del medio de prueba: Signos de depositación de residuos de coloración oscura en sector norte de la instalación, identificado en inspección ambiental.

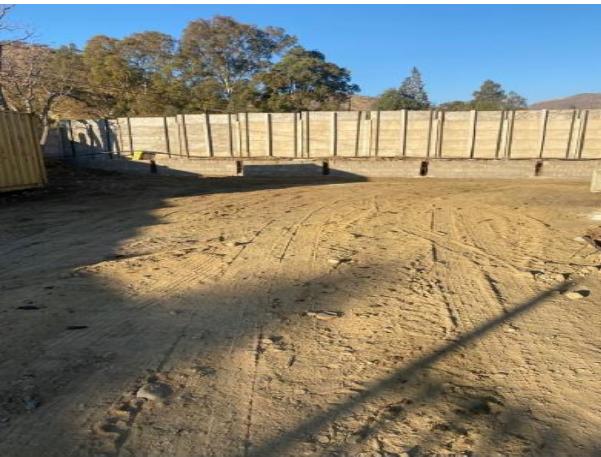
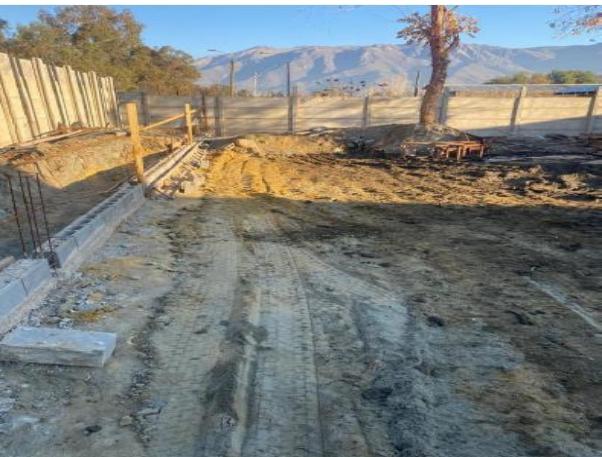
Fotografía 13.	Fecha: ---	Fotografía 14.	Fecha: ---
Descripción del medio de prueba: Estado del sector nororiente, fotografía adjunta en carta del 5 de julio de 2021.		Descripción del medio de prueba: Estado del sector suroriente, fotografía adjunta en carta del 5 de julio de 2021.

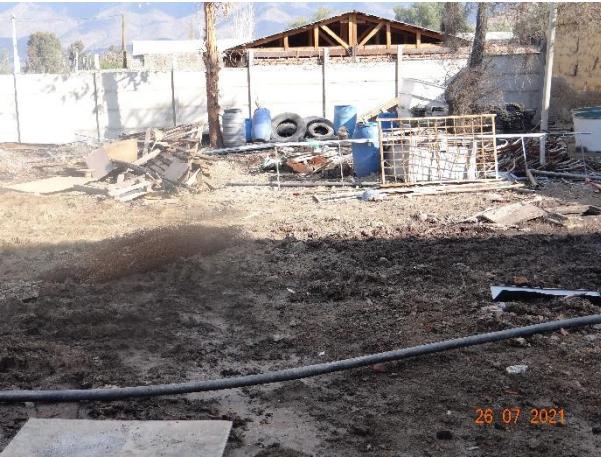
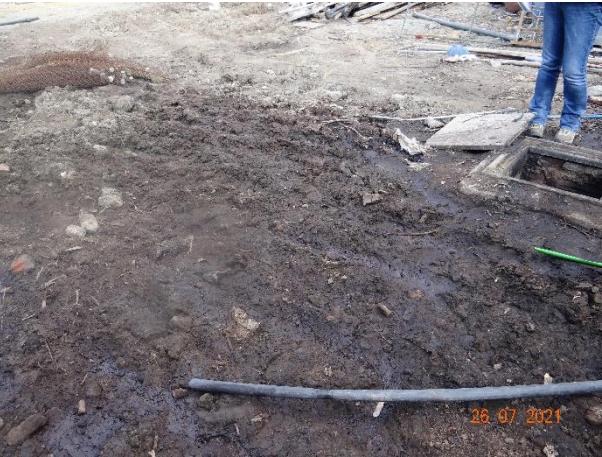
Fotografía 15.	Fecha: 26-07-2021	Fotografía 16.	Fecha: 26-07-2021
Descripción del medio de prueba: Signos de depositación de residuos de coloración oscura en sector suroriente de la instalación, identificado en inspección ambiental.		Descripción del medio de prueba: Signos de depositación de residuos de coloración oscura en sector suroriente de la instalación, identificado en inspección ambiental.

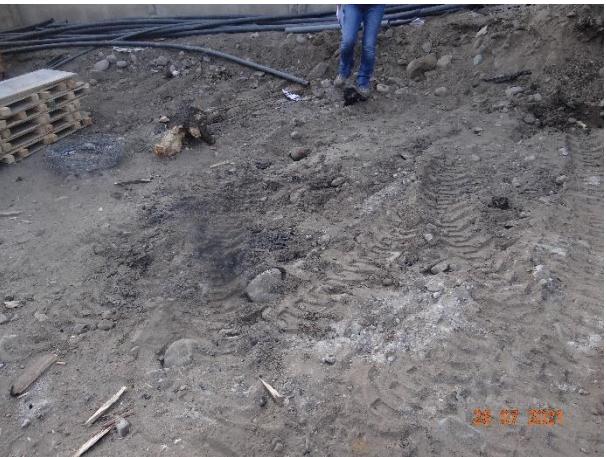
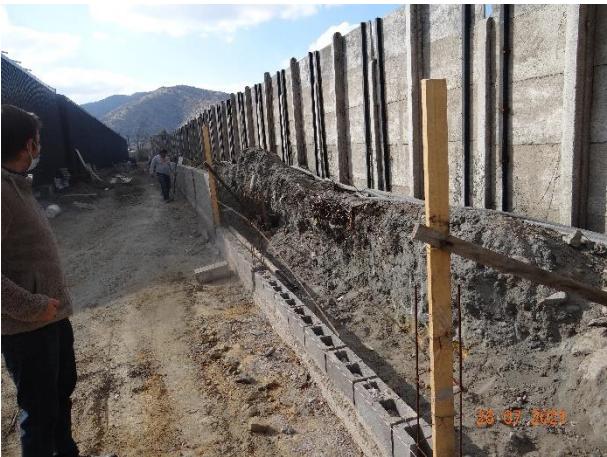
Fotografía 17. Fecha: 26-07-2021		Fotografía 18. Fecha: 26-07-2021	
Descripción del medio de prueba: Estado del sector nororiente de la instalación, constatado en inspección ambiental.		Descripción del medio de prueba: Construcción de muro de contención en sector este de la instalación, que colinda con el cauce del estero Tilitil.

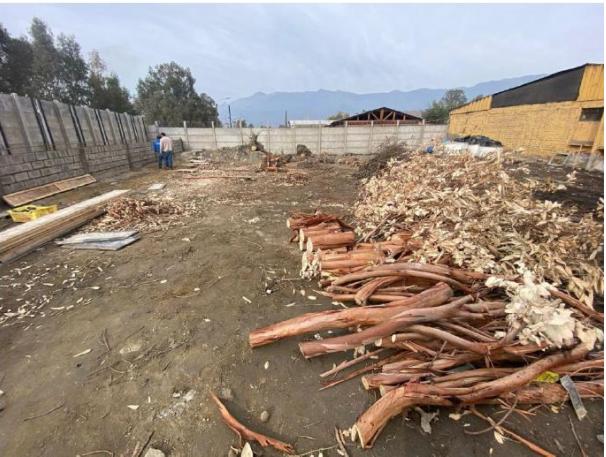
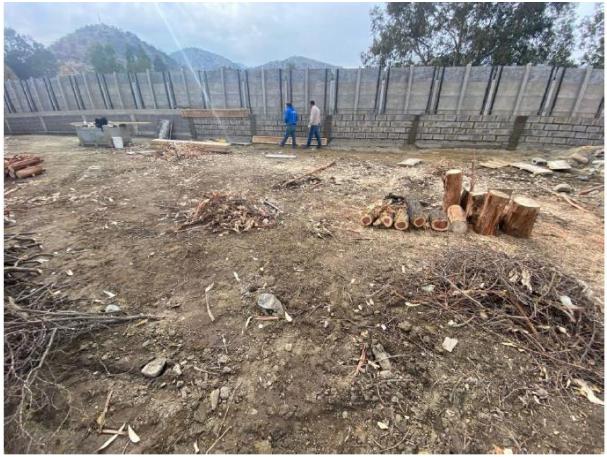
Fotografía 19. Fecha: ---		Fotografía 20. Fecha: ---	
Descripción del medio de prueba: Estado del sector nororiente, fotografía adjunta en carta del 27 de agosto de 2021.		Descripción del medio de prueba: Estado del sector nororiente, fotografía adjunta en carta del 27 de agosto de 2021.

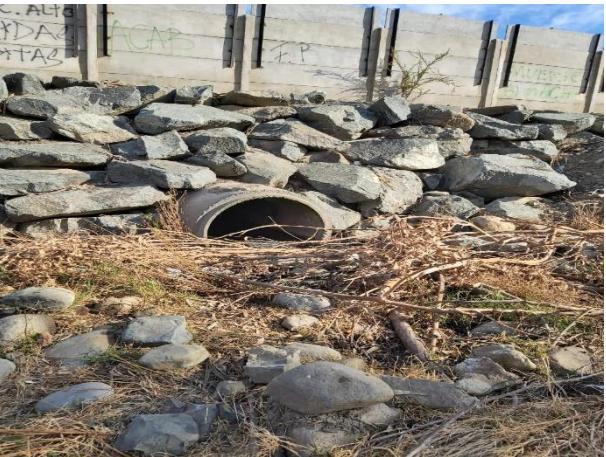
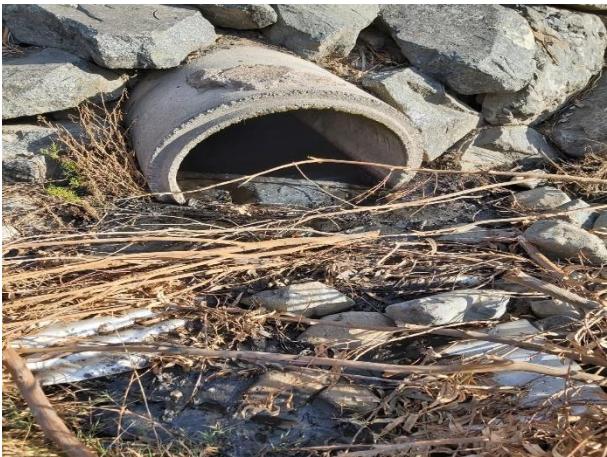
Fotografía 21. Fecha: ---		Fotografía 22. Fecha: ---	
Descripción del medio de prueba: Fotografía adjunta en denuncia de la I. Municipalidad de Tilitil del 22 de junio de 2021.		Descripción del medio de prueba: Fotografía adjunta en denuncia de la I. Municipalidad de Tilitil del 22 de junio de 2021.

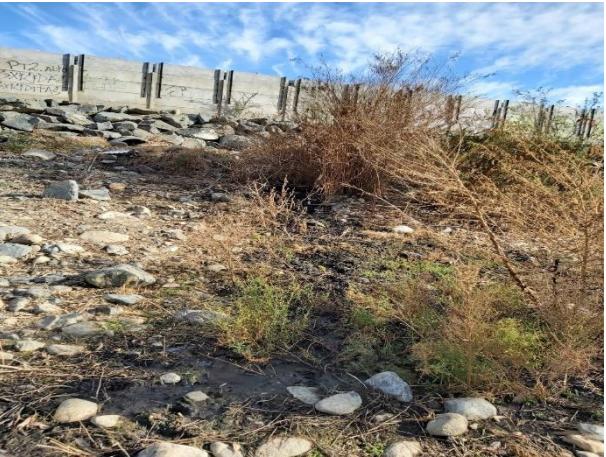
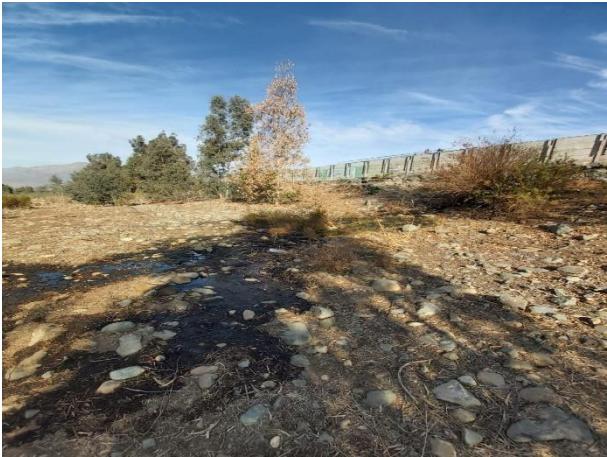
Fotografía 23. Fecha: ---		Fotografía 24. Fecha: ---	
Descripción del medio de prueba: Fotografía adjunta en denuncia de la I. Municipalidad de Tilitil del 22 de junio de 2021.		Descripción del medio de prueba: Fotografía adjunta en denuncia de la I. Municipalidad de Tilitil del 22 de junio de 2021.

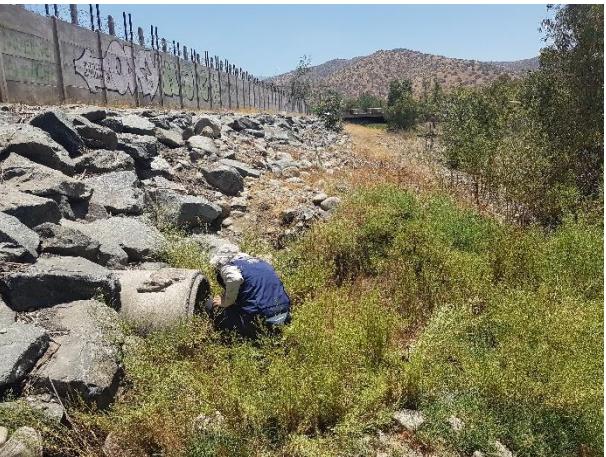
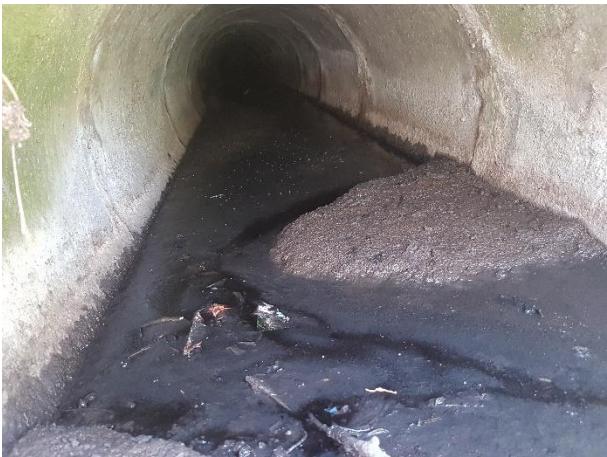
Fotografía 25.	Fecha: 05-01-2021	Fotografía 26.	Fecha: 05-01-2021		
Descripción del medio de prueba: Ducto en la ribera poniente que colinda con la pandereta divisoria del sector Este de la empresa La Tilitana, constatado en inspección ambiental.			Descripción del medio de prueba: Vista al interior del ducto, constatado en inspección ambiental.

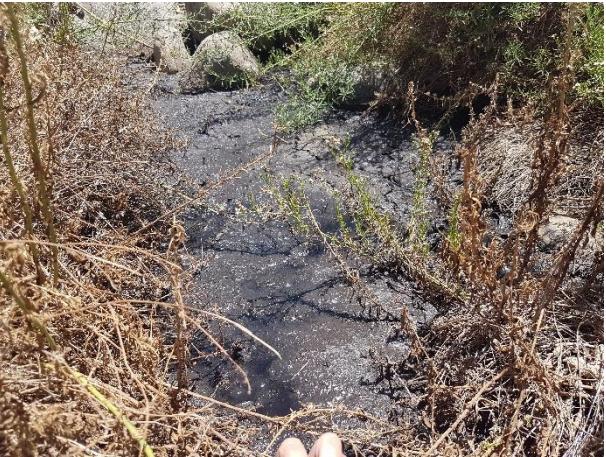
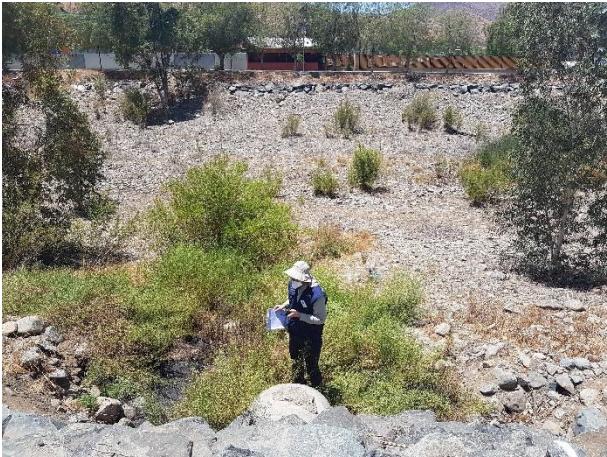
- e) Dadas las características del fluido líquido que se observa, se presumen las siguientes hipótesis respecto al origen de los residuos del ducto: i) que alguna de las cámaras de acumulación de residuos líquidos existentes en la instalación tienen roturas o conexiones que permiten “la fuga” de residuos hacia el colector de aguas lluvia que pasa por debajo de la instalación, y/o ii) que los residuos evidenciados a la salida del ducto hacia el estero Tilit provienen de otras instalaciones ubicadas aguas arriba y que por arrastre son conducidos hacia el colector.

Fotografía 27.	Fecha: 05-01-2021	Fotografía 28.	Fecha: 05-01-2021		
Descripción del medio de prueba: Fluido líquido que sale del ducto, constatado en inspección ambiental.			Descripción del medio de prueba: Extensión del fluido líquido que sale del ducto en dirección al fondo de la caja del cauce, constatado en inspección ambiental.

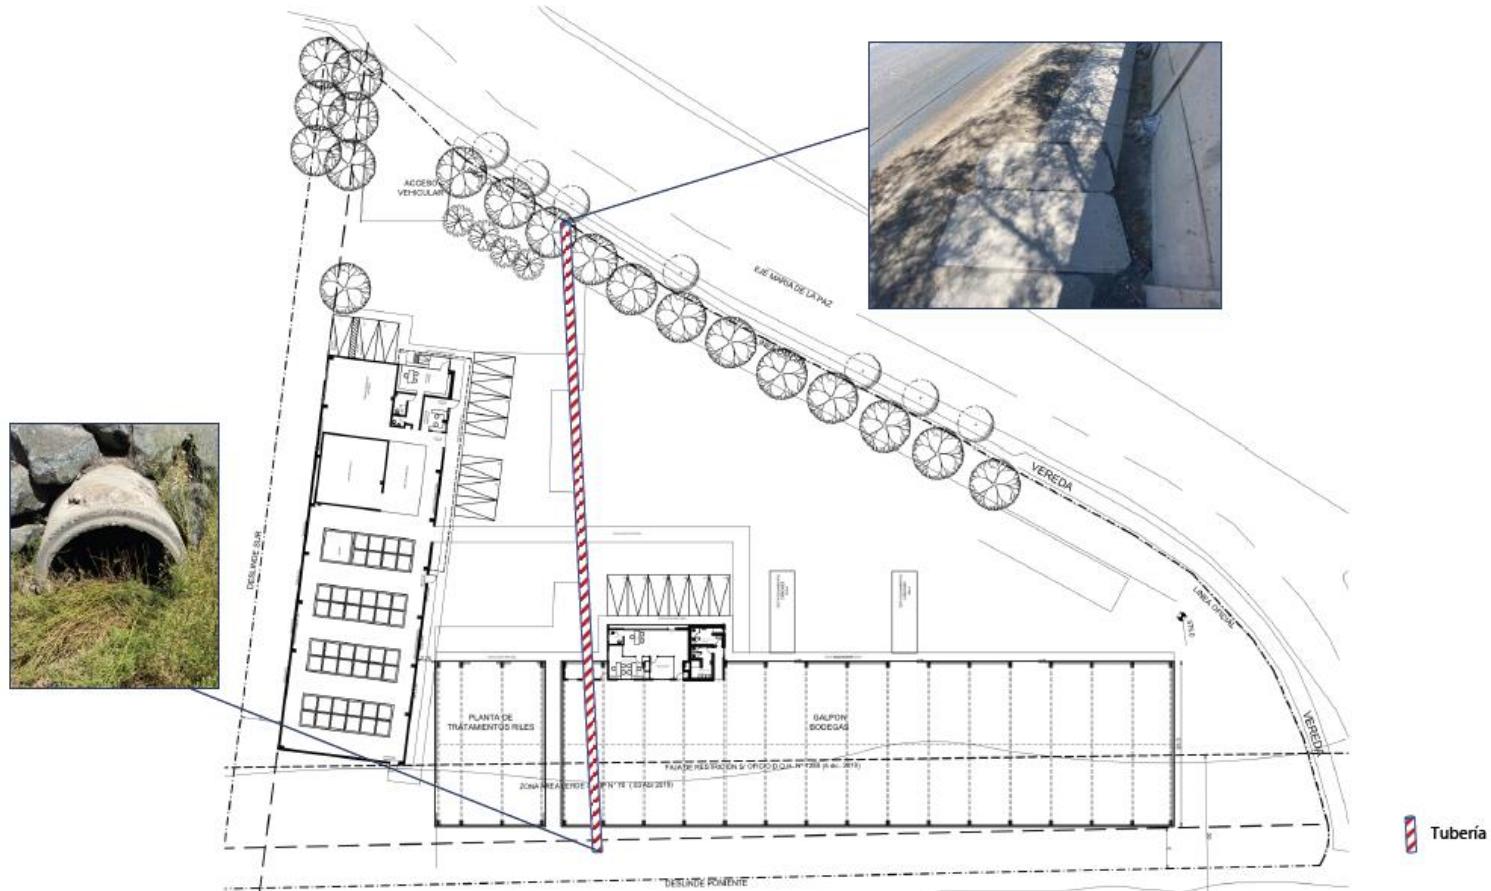
Figura 7.

Descripción del medio de prueba: Emplazamiento del colector de aguas lluvia que atraviesa la instalación. Fuente: Aceitunas La Tilitana.

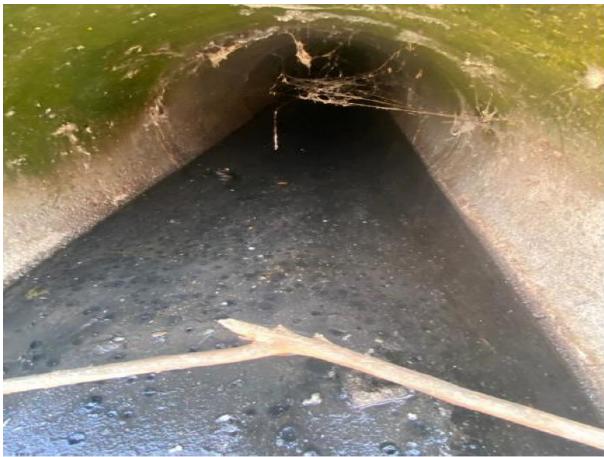
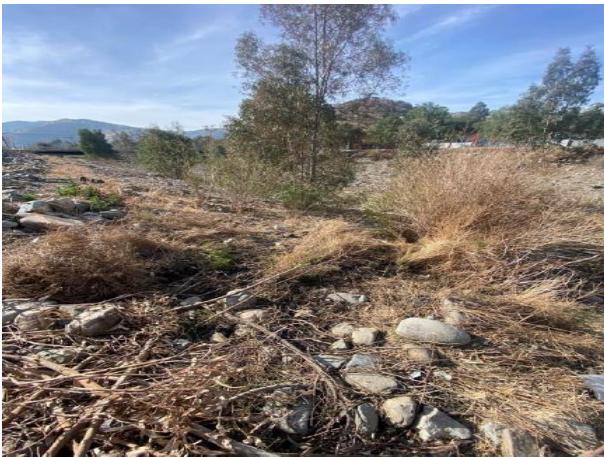
Fotografía 29. Fecha: ---		Fotografía 30. Fecha: ---	
Descripción del medio de prueba: Vista al interior del ducto post limpieza, fotografía adjunta en carta del 05 de julio de 2021.		Descripción del medio de prueba: Vista al sector del ducto post limpieza, fotografía adjunta en carta del 05 de julio de 2021.

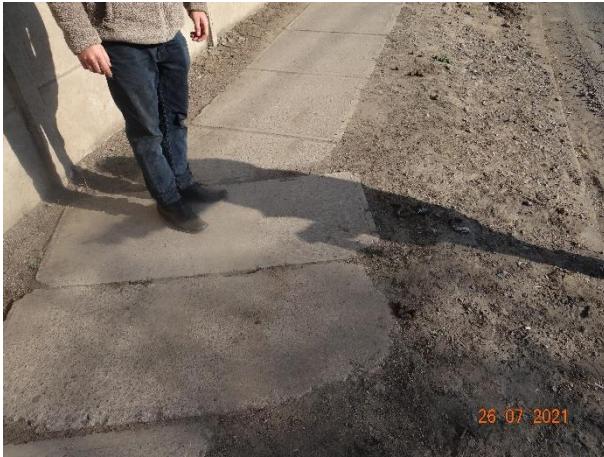
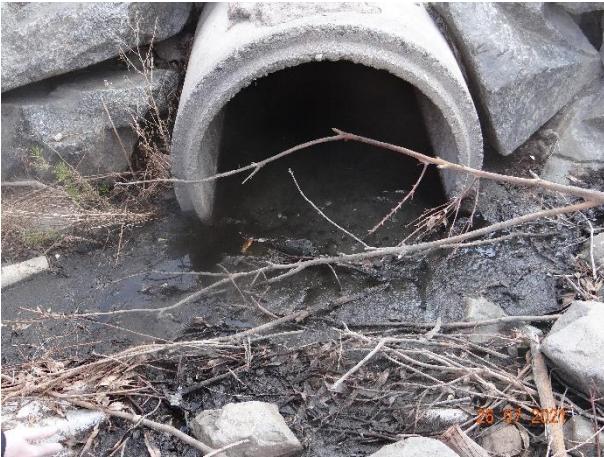
26-07-2021	
Fotografía 31. Fecha: 26-07-2021		Fotografía 32. Fecha: 26-07-2021	
Descripción del medio de prueba: Losa de hormigón en calle María La Paz donde se encontraría la entrada del ducto, constatada en inspección ambiental.		Descripción del medio de prueba: Fluido líquido a la salida del ducto hacia el estero Tilitil, constatado en inspección ambiental.

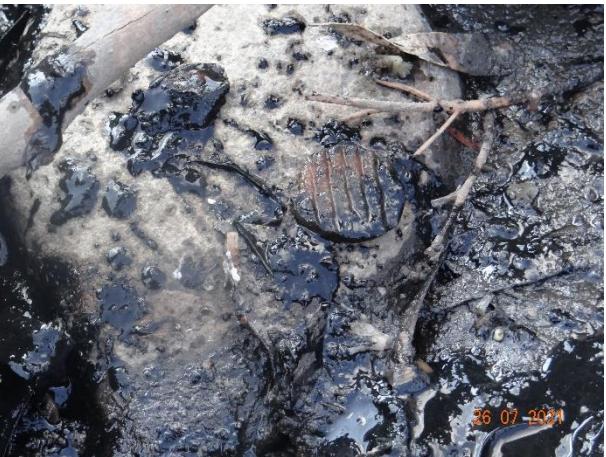
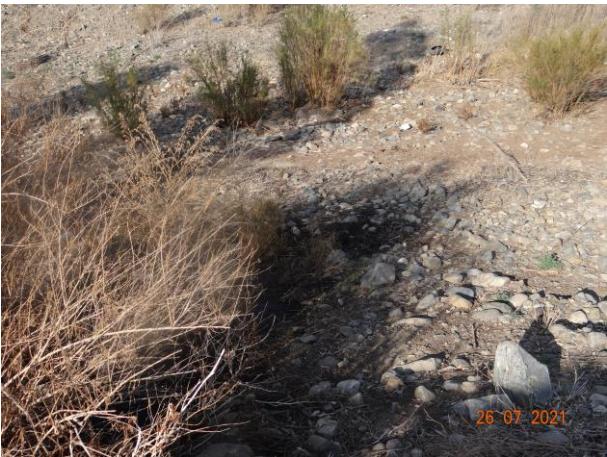
Fotografía 33. Descripción del medio de prueba: Fluido líquido a la salida del ducto hacia el estero Tilit, constatado en inspección ambiental. Se observa la presencia de restos de encurtidos.	Fecha: 26-07-2021	Fotografía 34. Descripción del medio de prueba: Extensión del fluido líquido que sale del ducto en dirección al fondo de la caja del cauce, constatado en inspección ambiental.	Fecha: 26-07-2021																																																
<table border="1"> <thead> <tr> <th>Parámetro</th><th>Valor Medido</th><th>Fecha de Medición/Muestreo</th></tr> </thead> <tbody> <tr> <td>pH</td><td>7,4</td><td>28-01-2021</td></tr> <tr> <td>Temperatura</td><td>15 °C</td><td>28-01-2021</td></tr> <tr> <td>Dureza</td><td>305 ppm</td><td>28-01-2021</td></tr> <tr> <td>Sólidos Suspensidos</td><td>12.000 mg/L</td><td>29-01-2021</td></tr> <tr> <td>Turbiedad</td><td>>50 NTU</td><td>29-01-2021</td></tr> </tbody> </table>	Parámetro	Valor Medido	Fecha de Medición/Muestreo	pH	7,4	28-01-2021	Temperatura	15 °C	28-01-2021	Dureza	305 ppm	28-01-2021	Sólidos Suspensidos	12.000 mg/L	29-01-2021	Turbiedad	>50 NTU	29-01-2021		<table border="1"> <thead> <tr> <th>Parámetro</th><th>Valor Medido</th><th>Fecha de Medición/Muestreo</th></tr> </thead> <tbody> <tr> <td>pH</td><td>7,0</td><td>17-08-2021</td></tr> <tr> <td>Temperatura</td><td>16 °C</td><td>17-08-2021</td></tr> <tr> <td>Conductividad</td><td>2.747 uS/cm</td><td>17-08-2021</td></tr> <tr> <td>Aceites y Grasas</td><td>43 mg/L</td><td>17-08-2021</td></tr> <tr> <td>Cloruros</td><td>623,01 mg/L</td><td>17-08-2021</td></tr> <tr> <td>Coliformes Fecales</td><td>2.400 NMP/100 ml</td><td>17-08-2021</td></tr> <tr> <td>DBO5</td><td>2.743 mg/L</td><td>17-08-2021</td></tr> <tr> <td>Nitrógeno Total Kjeldahl</td><td>73,8 mg/L</td><td>17-08-2021</td></tr> <tr> <td>Sulfatos</td><td>77,4 mg/L</td><td>17-08-2021</td></tr> </tbody> </table>	Parámetro	Valor Medido	Fecha de Medición/Muestreo	pH	7,0	17-08-2021	Temperatura	16 °C	17-08-2021	Conductividad	2.747 uS/cm	17-08-2021	Aceites y Grasas	43 mg/L	17-08-2021	Cloruros	623,01 mg/L	17-08-2021	Coliformes Fecales	2.400 NMP/100 ml	17-08-2021	DBO5	2.743 mg/L	17-08-2021	Nitrógeno Total Kjeldahl	73,8 mg/L	17-08-2021	Sulfatos	77,4 mg/L	17-08-2021
