INFORME TÉCNICO DE FISCALIZACIÓN AMBIENTAL

PTAS HOTEL TERMAS DE QUINAMÁVIDA

DFZ-2021-2931-VII-RCA

OCTUBRE 2021

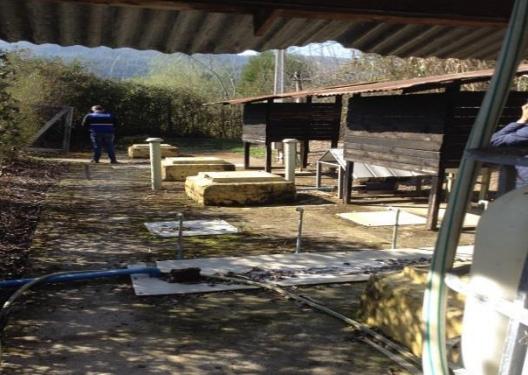
[...] Los lodos resultantes de la planta de tratamiento de aguas servidas antes de ser transportados, deberán ser digeridas y/o tener un porcentaje de humedad, menor o igual a 60% base seca. Para ello se considera la construcción de una cancha de secado de 20 m ² [...]	
RCA N°026/2001; Considerando 3.1.	
Aguas Servidas: [...] Dicho efluente se dispondrá en el cauce del canal de propiedad de don Rubén Aillón Flores, cuyas aguas serán utilizadas en el regadío de frutales. Dicho canal recoge las aguas emergentes de las vegas que nacen al nororiente del predio de propiedad de don Rubén Aillón Flores y que luego de recorrer parte de éste, son acumuladas en un tanque para luego utilizarlas en riego de la propiedad [...]	
Hechos:	
<ul style="list-style-type: none">a. En la inspección ambiental se constató la existencia de una planta de tratamiento de aguas servidas (PTAS) (coordenadas UTM: 6.035.771 N – 280.472 E). Anexo 1.b. Se constató que en la PTAS se realiza el tratamiento de las aguas servidas del Hotel Termas de Quinamávida. Fotografía 1.c. Al momento de la inspección no se presentaron eventos de olor.d. Por otra parte, se constató la existencia una cancha de lodos techada (coordenadas UTM: 6.035.777 N – 280.473 E), la que está confinada en una estructura de cemento de aproximadamente 1 m de altura. Fotografía 2.e. Al momento de la inspección no se presentaron eventos de olor.f. Se constató la existencia de un punto de descarga de la PTAS (coordenadas UTM: 6.035.769 N – 280.459 E). Se informó por parte del Sr. Renato Navarro (Asesor Ambiental y Encargado de la PTAS del Hotel Termas de Quinamávida), que el punto de descarga de la PTAS corresponde al Estero o Canal Agua Buena. Fotografía 3.g. Se constató que el punto de descarga de aguas servidas tratadas se localizada a un costado de la PTAS.h. Al momento de la inspección, el agua servida tratada presentaba color claro, sin residuos sólidos y no se presentaron eventos de olor.

Fotografía 1.	Fecha: 02 de septiembre 2021.		Fotografía 2.	Fecha: 02 de septiembre 2021.	
Coordenadas UTM DATUM WGS84 HUSO 19	Norte: 6.035.771	Este: 280.472	Coordenadas UTM DATUM WGS84 HUSO 19	Norte: 6.035.777	Este: 280.473
Descripción del medio de prueba: planta de tratamiento de aguas servidas (PTAS).	Descripción del medio de prueba: cancha de lodos.

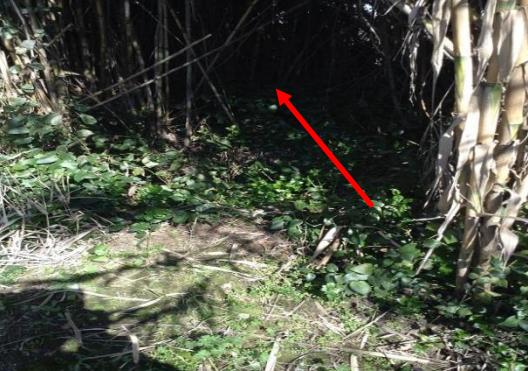
- Descarga ilegal de residuos domiciliarios y RILes (los RILes son descargados presumiblemente a un canal aledaño): Como se mencionó anteriormente, se constató un punto de descarga de las aguas servidas tratadas de las PTAS y que se dirigen hacia el Estero o Canal Agua Buena. Además, no se constató la existencia de otro punto de descarga ni de algún by pass. Cabe mencionar que, en el expediente DFZ-2021-686-VII-RCA, se analizó el punto de descarga, entre otros.

Fotografía 3.	Fecha: 02 de septiembre 2021.		Fotografía 4.	Fecha: 02 de septiembre 2021.	
Coordenadas UTM DATUM WGS84 HUSO 19	Norte: 6.035.769	Este: 280.459			
Descripción del medio de prueba: punto de descarga de la PTAS.	Descripción del medio de prueba: no se constató la existencia de un basural ni de un criadero de cerdos al interior de la UF.

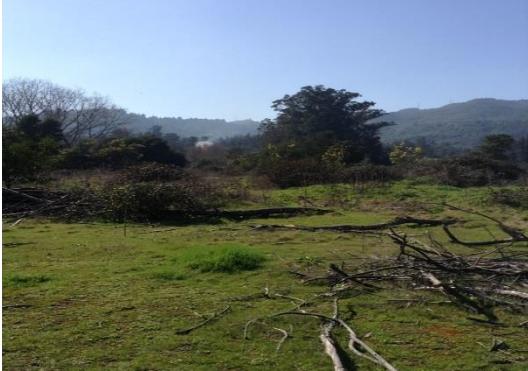
- Existencia de un basural: al momento de la inspección no se constató la existencia de un basural al interior de la UF. Fotografías 4, 5, 6, 7 y 8.
 - Existencia de un criadero ilegal de cerdos: al momento de la inspección no se constató la existencia de un criadero de cerdos al interior de la UF. Fotografías 4, 5, 6, 7 y 8.

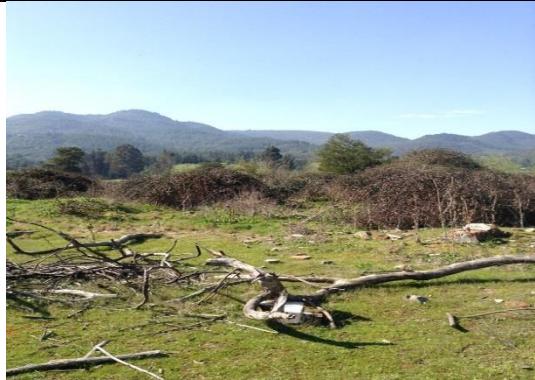
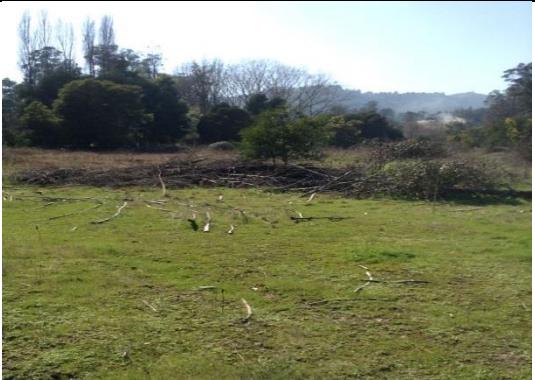
Fotografía 5.	Fecha: 02 de septiembre 2021.	Fotografía 6.	Fecha: 02 de septiembre 2021.
Descripción del medio de prueba: no se constató la existencia de un basural ni de un criadero de cerdos al interior de la UF.		Descripción del medio de prueba: no se constató la existencia de un basural ni de un criadero de cerdos al interior de la UF.

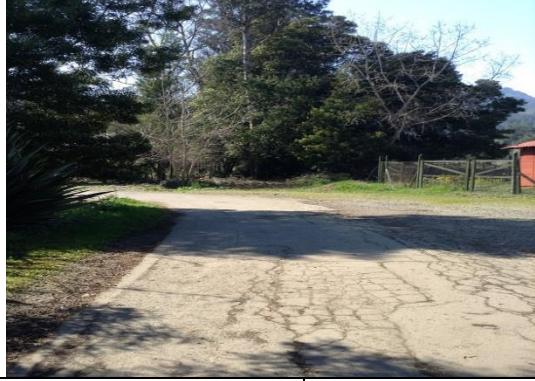
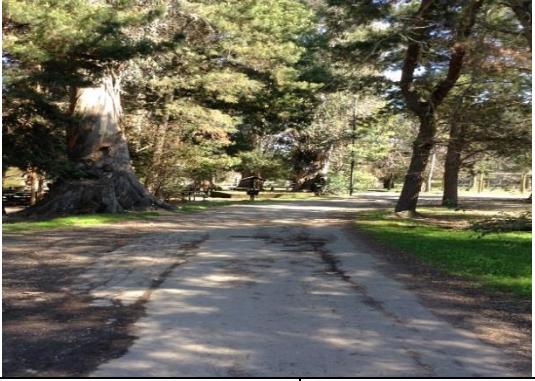
Fotografía 7.	Fecha: 02 de septiembre 2021.	Fotografía 8.	Fecha: 02 de septiembre 2021.
Descripción del medio de prueba: no se constató la existencia de un basural ni de un criadero de cerdos al interior de la UF.		Descripción del medio de prueba: no se constató la existencia de un basural ni de un criadero de cerdos al interior de la UF.
