## INFORME TÉCNICO DE FISCALIZACIÓN AMBIENTAL

### Programa de Cumplimiento

### LÍNEA DE TRANSMISIÓN CABO LEONES S.A.

DFZ-2019-2092-III-PC

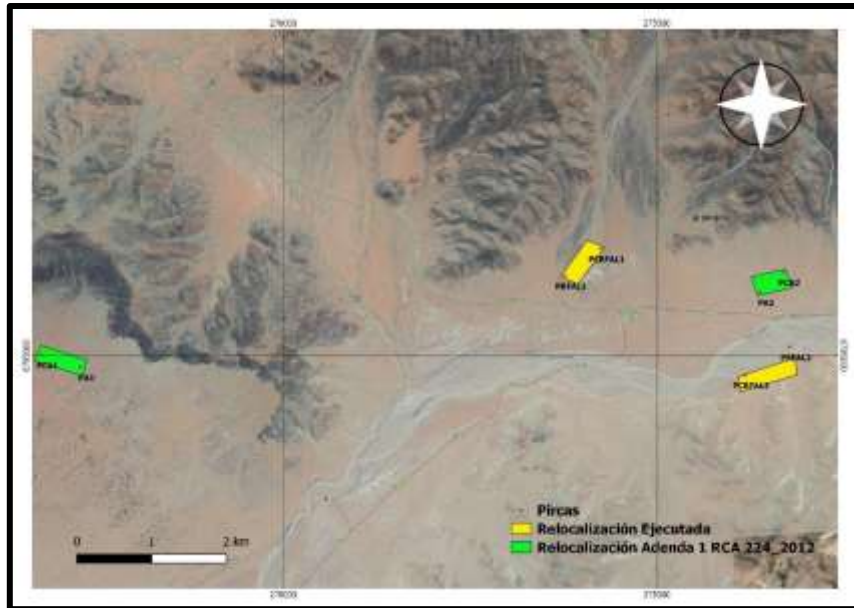
**Fotografía 1.** Distribución de Pircas instaladas **Fecha:** diciembre 2019  
**Coordenadas UTM DATUM WGS84 HUSO 19J** Norte: 6.795.553 m Este: 272.590 m

**Descripción del medio de prueba:**  
 Imagen satelital del extremo oeste de la Línea de Transmisión Cabo Leones, que permite reconocer la distribución de las pircas construidas en consideración a lo comprometido por el Programa de Cumplimiento, y su relación con las 13 áreas de relocalización.

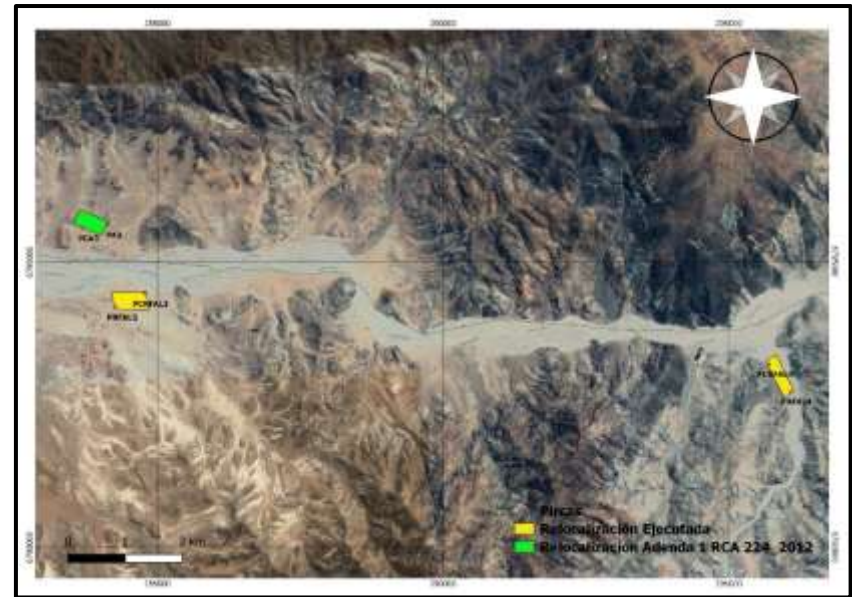
**Fotografía 2.** Distribución de Pircas instaladas **Fecha:** diciembre 2019  
**Coordenadas DATUM WGS84 HUSO 19J** Norte: 6.794.591 m Este: 292.181 m

**Descripción del medio de prueba:**  
 Imagen satelital del tramo central de la Línea de Transmisión Cabo Leones, que permite reconocer la distribución de las pircas construidas en consideración a lo comprometido por el Programa de Cumplimiento, y su relación con las 13 áreas de relocalización.

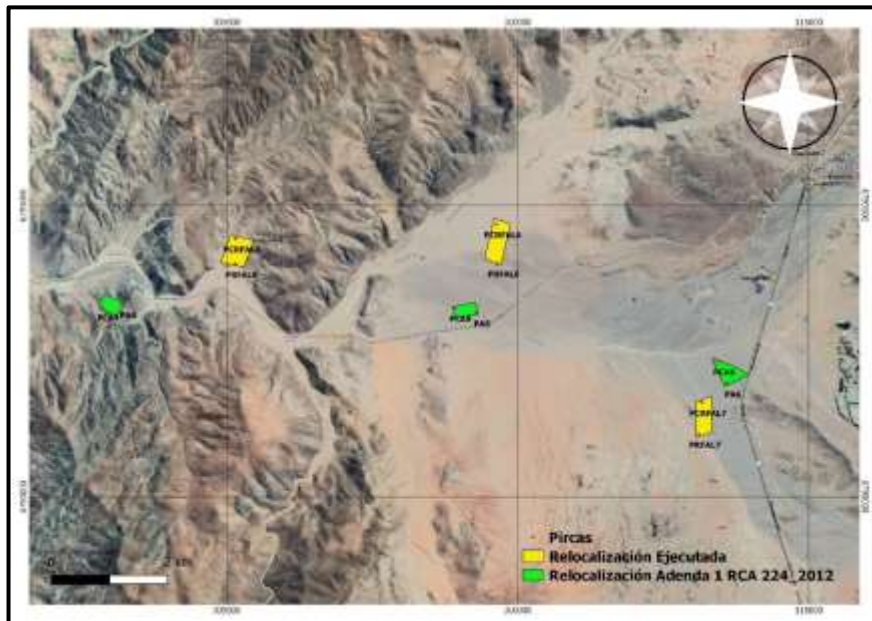
**Fotografía 3.** Distribución de Pircas instaladas

Imagen satelital del extremo este de la Línea de Transmisión Cabo Leones, que permite reconocer la distribución de las pircas construidas en consideración a lo comprometido por el Programa de Cumplimiento, y su relación con las 13 áreas de relocalización.

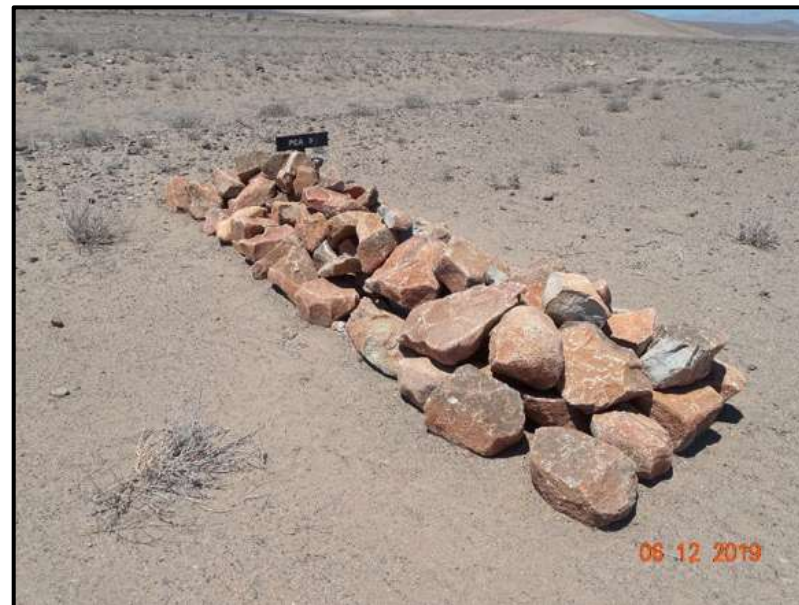
**Fotografía 4.** Pirca PCA3

Registro de la instalación de la pirca identificada como PCA3, cuyo diseño corresponde al diseño 1 formado por rocas montadas formando una estructura de 4 m de largo.

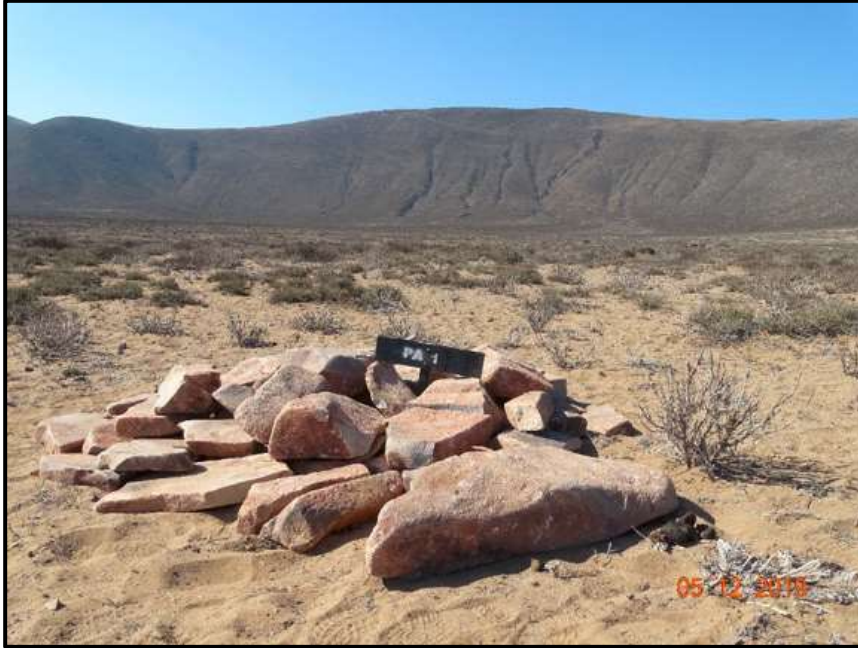
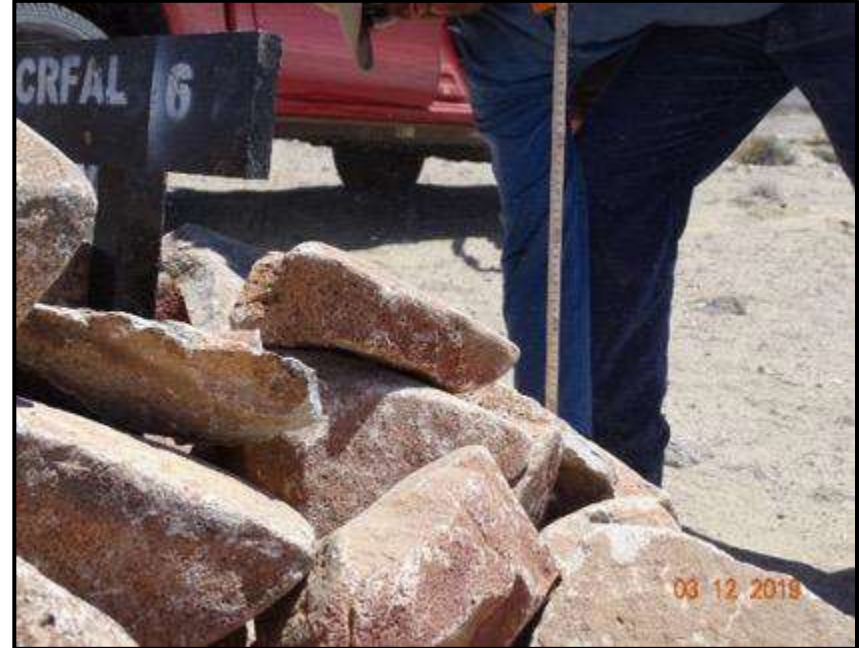
<b>Fotografía 5.</b> Pirca PA1		<b>Fecha:</b> 05-12-2019		<b>Fotografía 6.</b> Registros construcción Pirca		<b>Fecha:</b> 03-12-2019	
<b>Coordenadas UTM DATUM WGS84 HUSO 19J</b>		<b>Norte:</b> 6.794.842 m	<b>Este:</b> 267.291 m	<b>Coordenadas DATUM WGS84 HUSO 19J</b>		<b>Norte:</b> 6.794.674 m	<b>Este:</b> 309.633 m
<b>Descripción del medio de prueba:</b> En la imagen se observa la instalación de la pirca identificada como PA1, cuyo diseño corresponde al diseño 2, formado por rocas planas apiladas a baja altura, de dimensiones 1m x 1m.				<b>Descripción del medio de prueba:</b> Registros de la medición de la altura de las pircas al momento de su construcción.

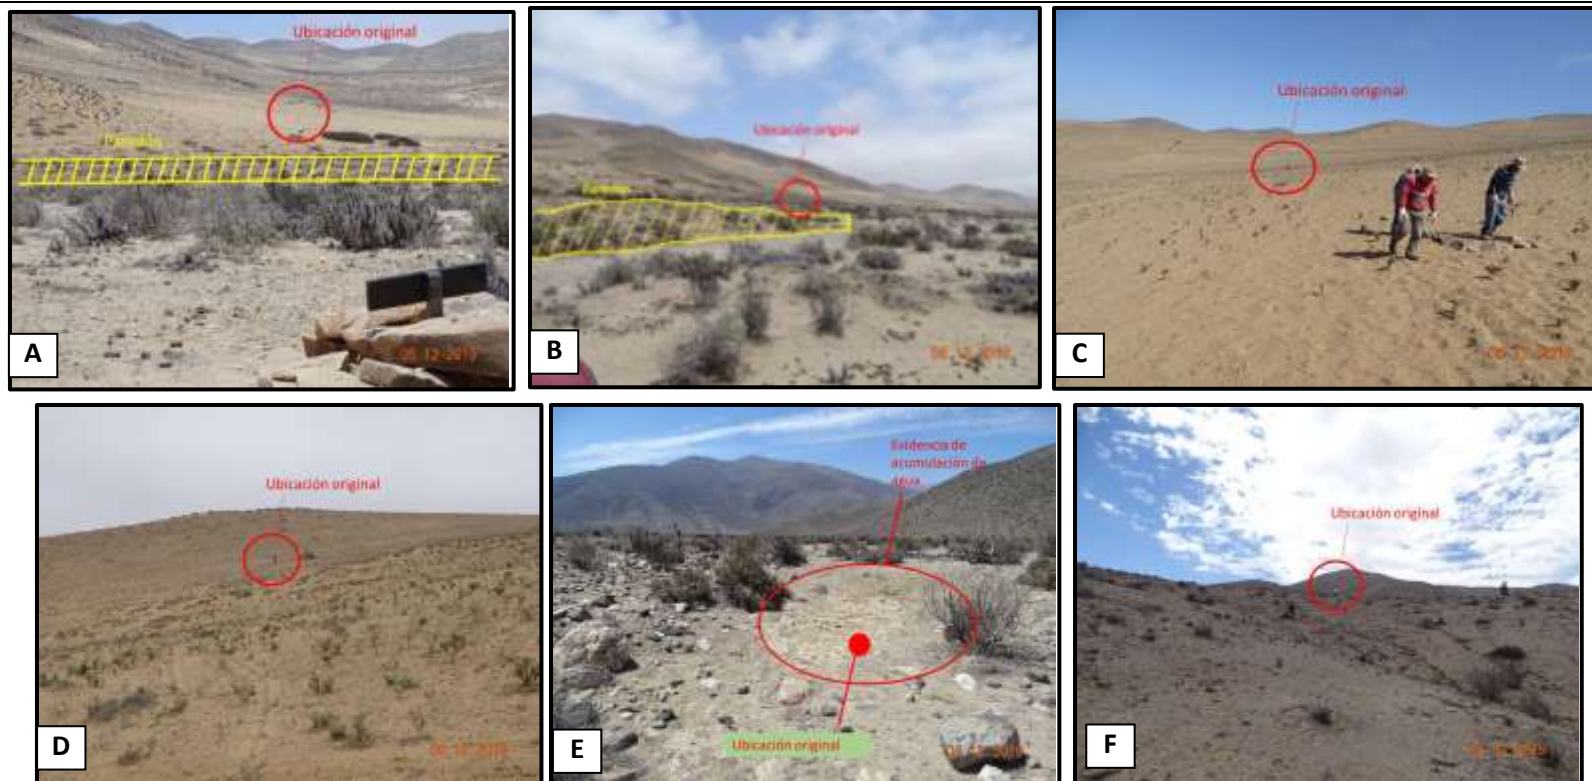
**Fotografía 7.** Registros zonas definitivas instalación de pircas

Durante la implementación del Plan de Enriquecimiento de Hábitats para Reptiles, fue necesaria modificar la ubicación de 6 de las 16 pircas establecidas por el Programa de cumplimiento, debido a dificultades de acceso o bien por la presencia de causas de agua intermitentes en el lugar que no garantizarían la seguridad de los ejemplares que serían atraídos a colonizar las pircas de ser instaladas en el lugar. Las imágenes dan cuenta de la distancia entre el lugar definido como ubicación de las pircas y su ubicación definitiva en el caso de las pircas A: PRFAL2, B: PCRFA2, C:PA3, D: PCA3, E: PRFAL4 y F: PCRFA5.

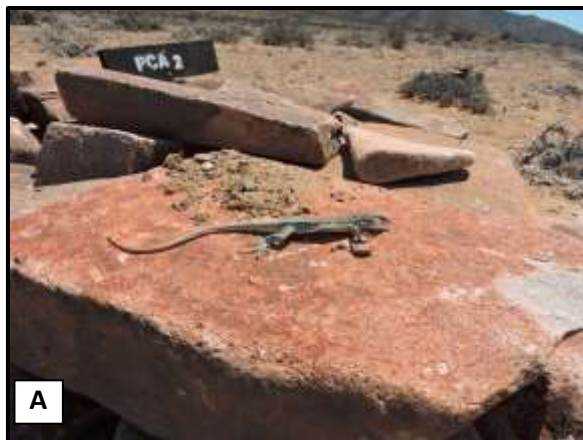
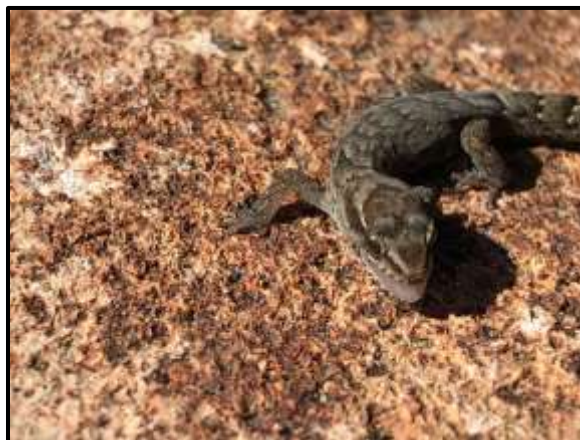
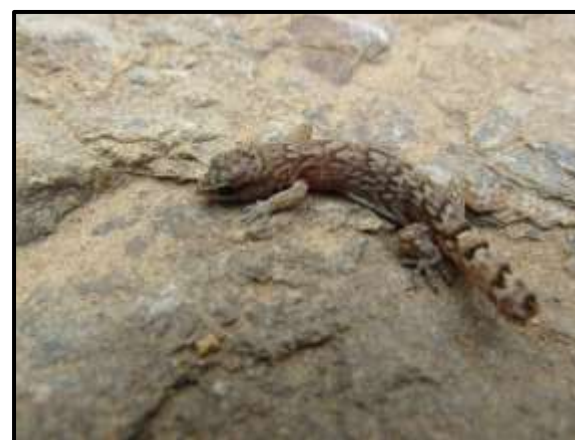
**Fotografía 8.** Registros de presencia de reptiles en pircas

Algunos de los registros captados durante las campañas de monitoreos realizados en cumplimiento al programa de seguimiento del Plan de Enriquecimiento de Hábitat para Reptiles. En las imágenes se puede observar la presencia de un ejemplar adulto de *C. maculatus* en la pirca PCA2 durante la campaña realizada en enero del año 2020 (Fotografía A), un ejemplar de *H. gaudichaudii* en la pirca PA1 durante la campaña de invierno del año 2020 y un ejemplar de *H. gaudichaudii* durante la campaña de primavera del año 2020.

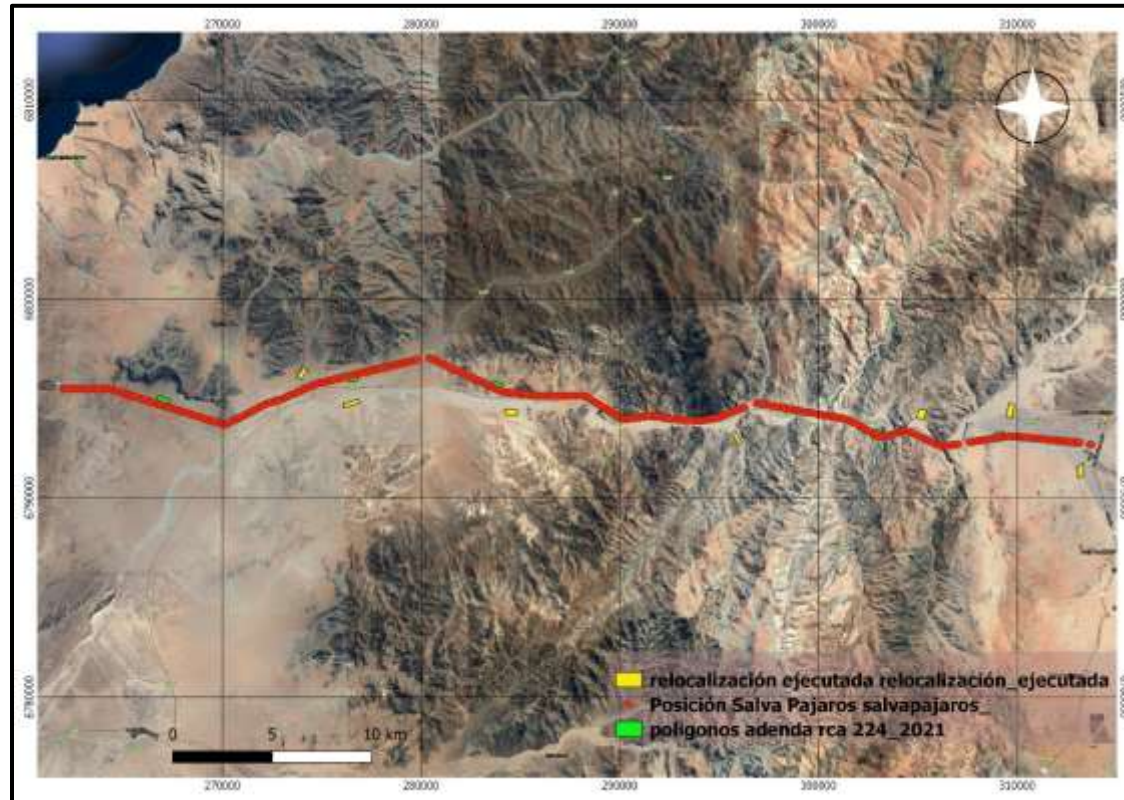
**Fotografía 9.** Imagen satelital salvapájaros PdC

Como medio de verificación de la acción 4, se comprometió la entrega del archivo digital con la ubicación de los salvapájaros a lo largo de la línea de transmisión. En la imagen satelital es posible evidenciar en color rojo la distribución de estos dispositivos de acuerdo a lo comprometido.

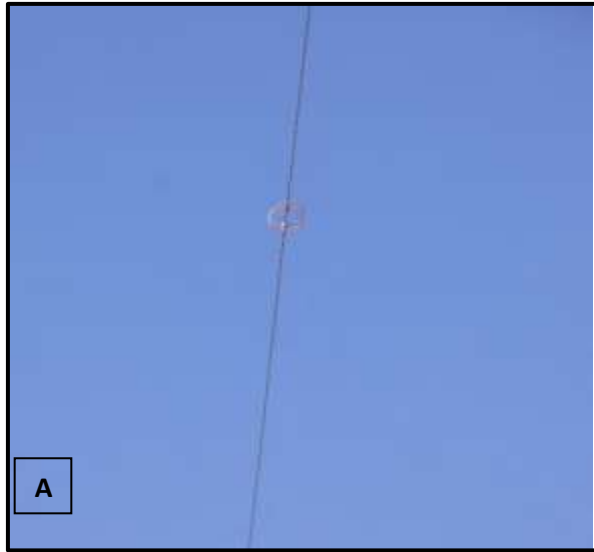
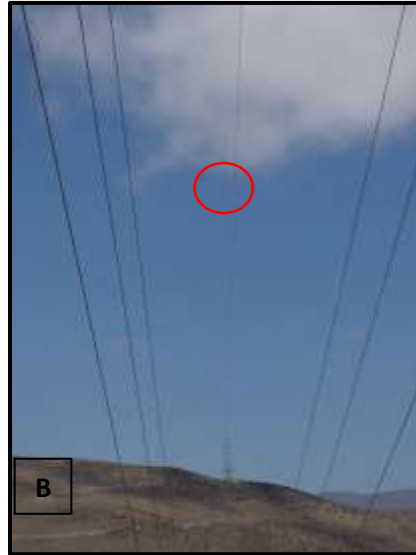
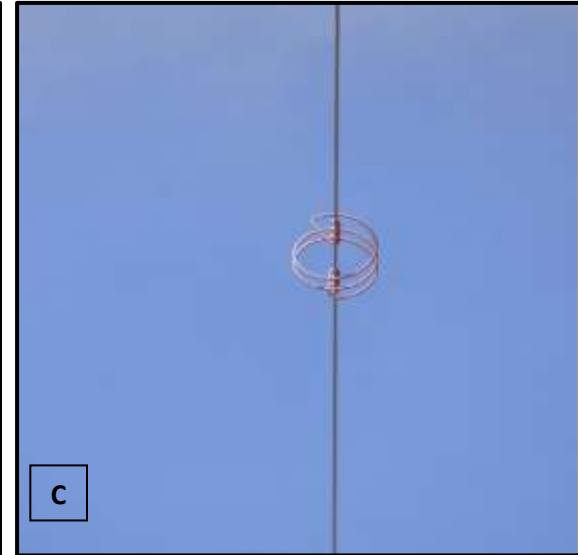
**Fotografía 9.** Registros instalación Salvapájaros

Las imágenes corresponden a los registros fotográficos presentados por el titular en el Reporte Inicial del Programa de Cumplimiento, con motivo de evidenciar la instalación de los dispositivos anticollisiones a lo largo de la línea de transmisión eléctrica. Los registros corresponden a los siguientes tramos:

A: Salva pájaros en tramo Apoyo N°19- Apoyo N°20

B: Salva pájaros en tramo Apoyo N°43- Apoyo N°44

C: Salva pájaros en tramo Apoyo N°104- Apoyo N°105

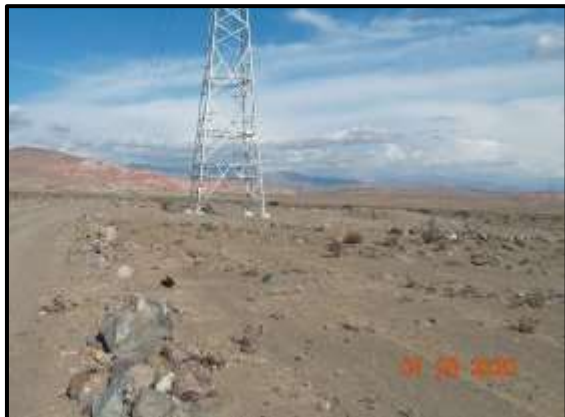
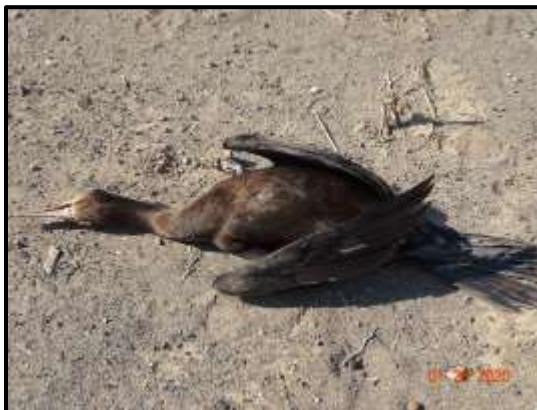
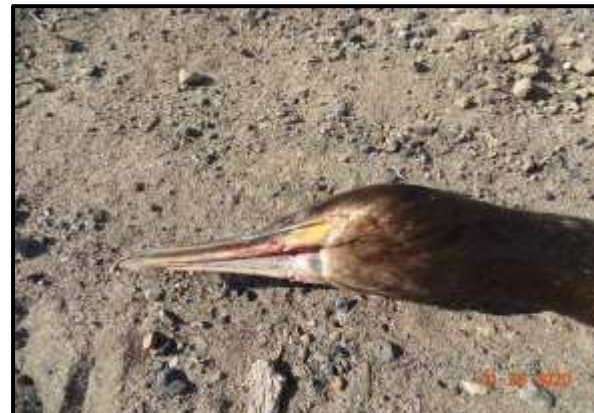
**Fotografía 10.** Registro Avifauna colisionada

Registros fotográficos de ejemplar adulto de la especie *Phalacrocorax brasilianus* (yeco). El informe del reporte de incidente señaló “muerte probable durante la mañana del día 28, sin olor a descomposición, se observa sangre seca en el mentón, posible causa de muerte por colisión, no presenta señales de quemaduras en plumas. No presenta lesiones en las alas, ni intervención de otros animales. El ave es encontrada con cabeza en dirección al oeste y dorso en contacto con el suelo.”

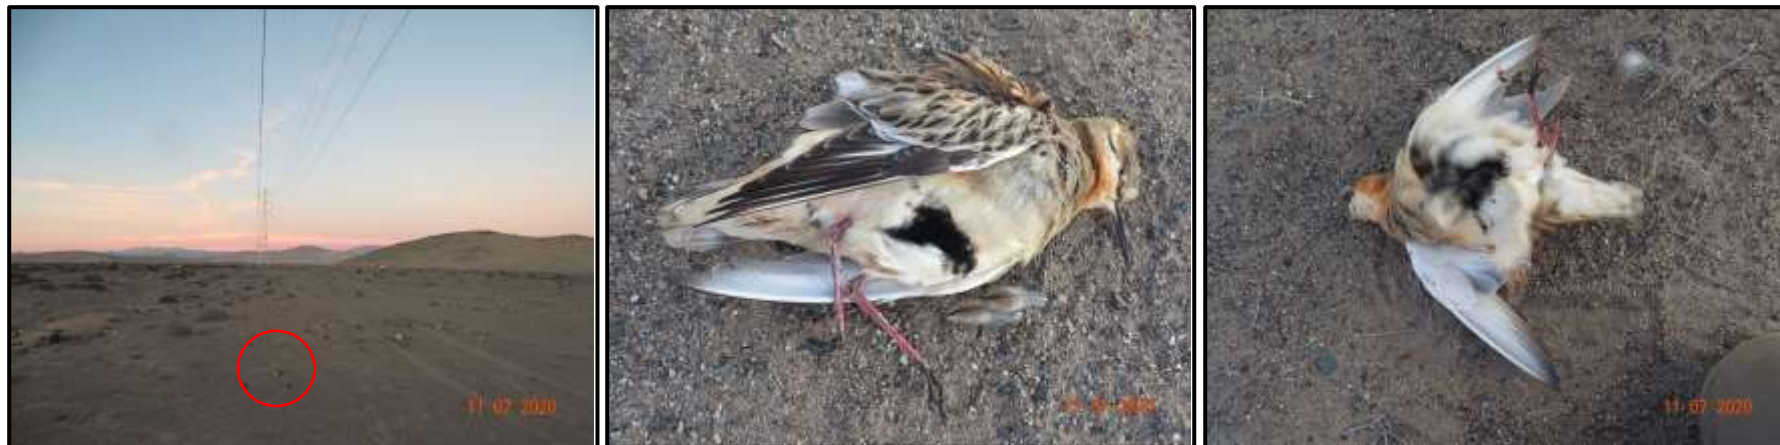
**Fotografía 11.** Registro Avifauna colisionada

Registros fotográficos de ejemplar adulto de la especie *Oreopholus ruficollis ruficollis* (chorlo de campo). El informe del reporte de incidente señaló “Fecha de muerte probable sin determinar, sin olor a descomposición, posible causa de muerte por colisión, no presenta señales de quemaduras en plumas. No presenta lesiones en las alas, ni intervención de otros animales.”

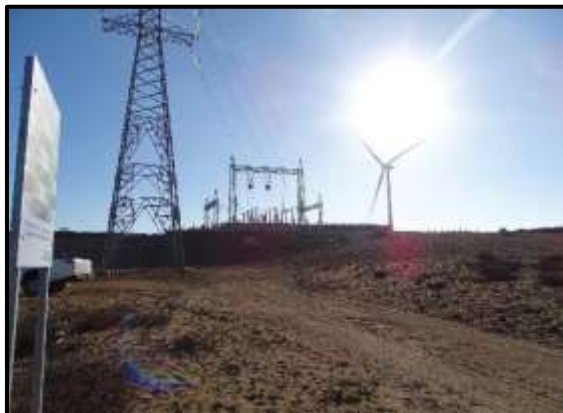
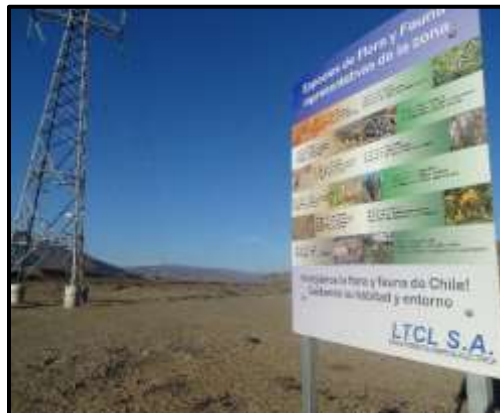
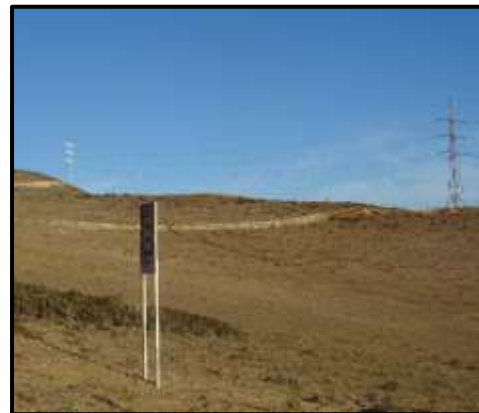
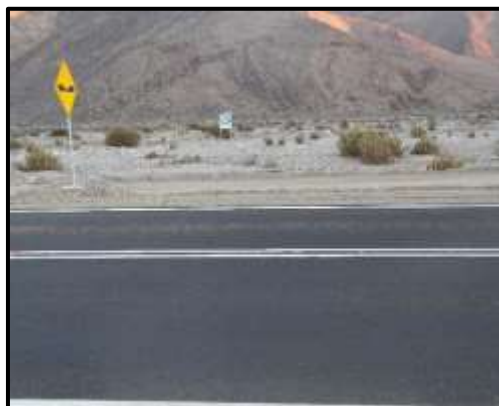
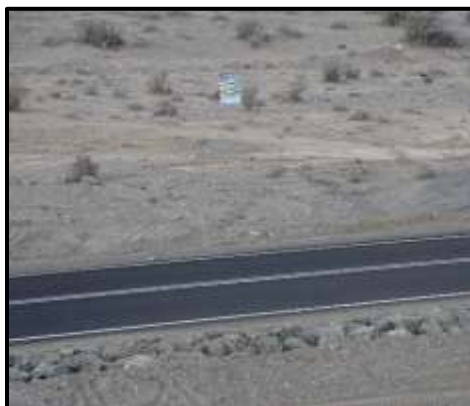
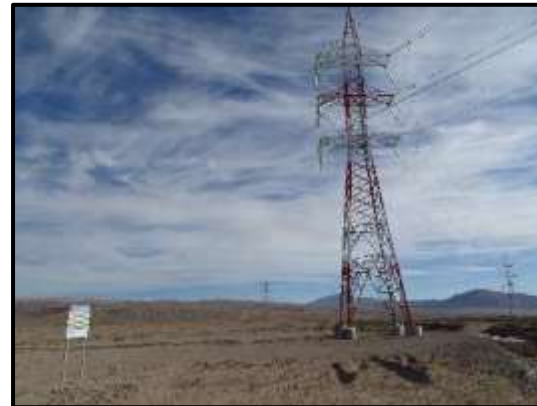
**Fotografía 12.** Registro Letrero informativos instalados

Registros fotográficos de los seis letreros informativos instalados en los puntos establecidos en la RCA N°224 del año 2012.

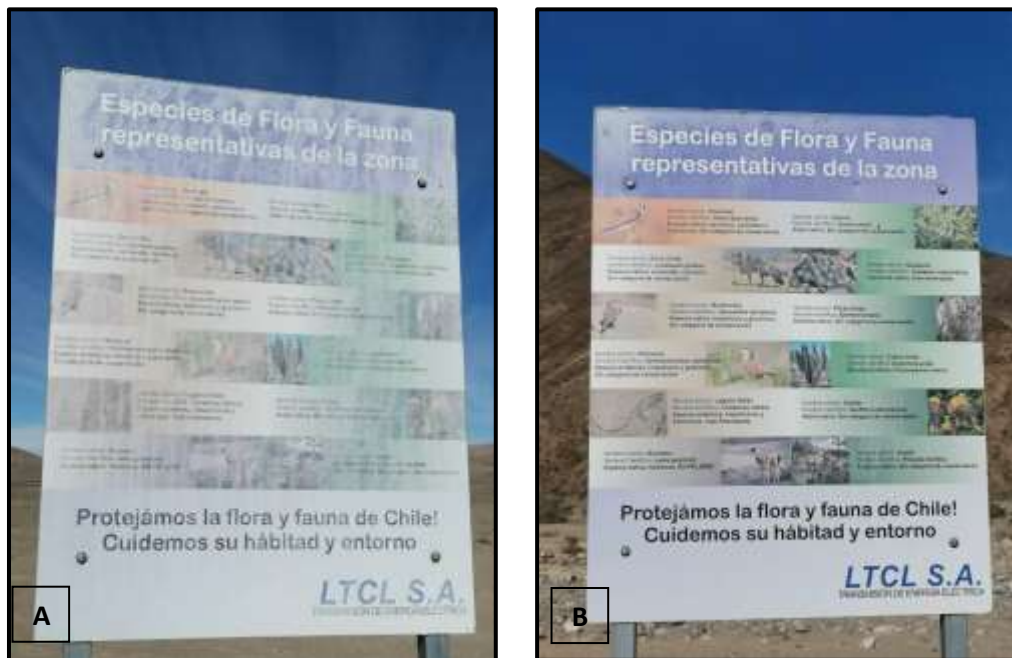
**Fotografía 13.** Letreros informativos en mal estado

Durante el monitoreo realizado el mes de junio del año 2020, se constató que dos de los seis letreros instalados se encuentran en mal estado por efectos de la radiación solar. Estos letreros corresponden a:

- **A:** Señalización Letrero N°1 – Torre T110
- **B:** Señalización Letrero N°3 – Torre T063 – T064

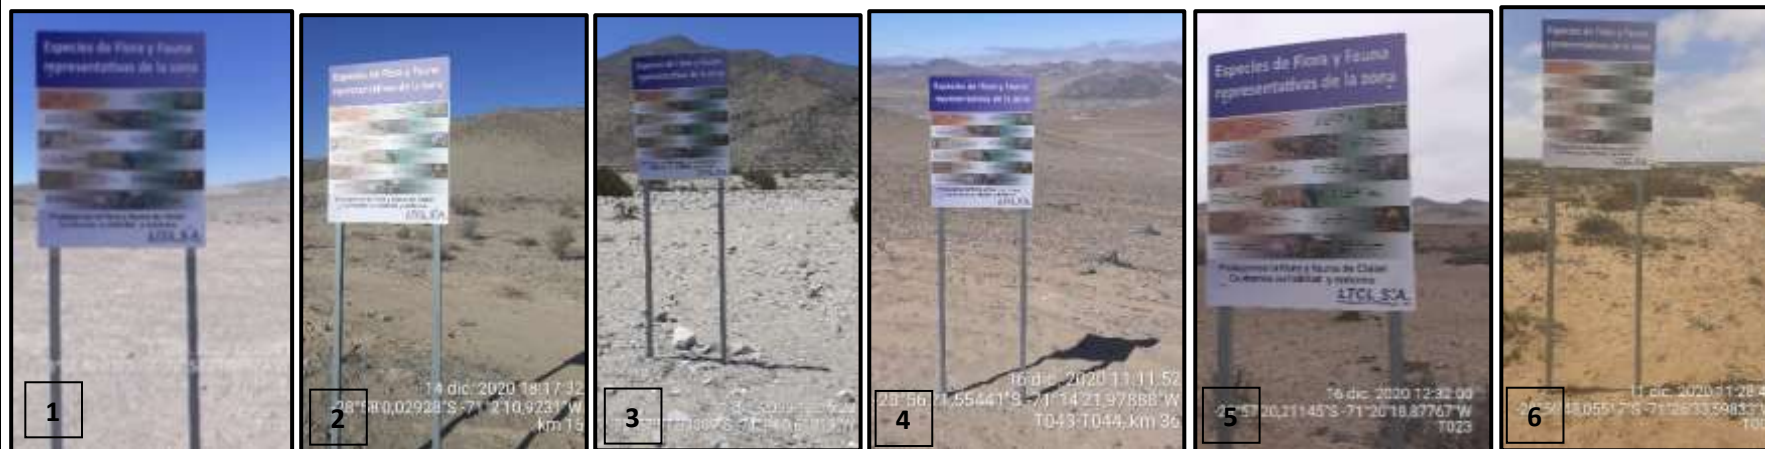
**Fotografía 14.** Letreros informativos recambiados

Durante el monitoreo realizado el mes de junio del año 2020, se constató que dos de los seis letreros instalados se encuentran en mal estado por efectos de la radiación solar. Es por ello que el titular realizó el recambio del total de los letreros informativos, lo cual se evidenció durante la campaña del mes de diciembre donde se observa la totalidad de los letreros en buen estado.
