## INFORME TÉCNICO DE FISCALIZACIÓN AMBIENTAL

### PLANTA PROCESADORA DE RECURSOS HIDROBIOLÓGICOS PUERTO DEMAISTRE

DFZ-2021-435-XII-RCA  
DFZ-2019-1342-XII-RCA

OCTUBRE 2021

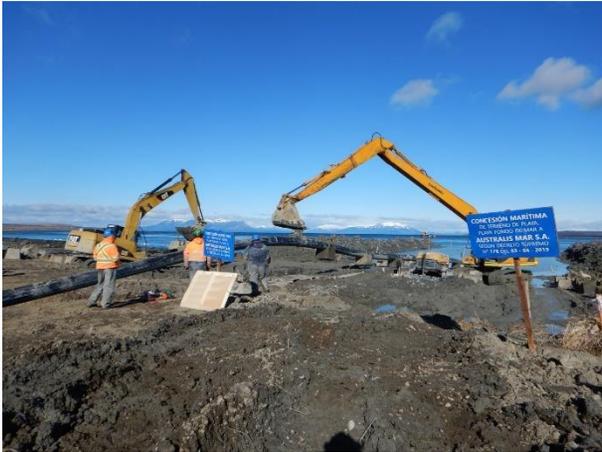
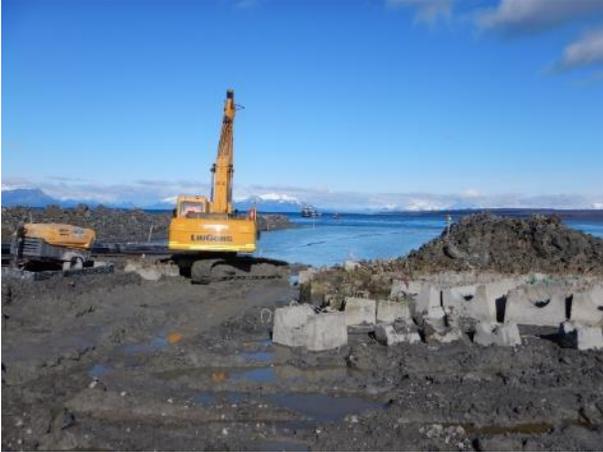
<b>Fotografía 1.</b>	<b>Fecha:</b> 04/09/20	<b>Fotografía 2.</b>	<b>Fecha:</b> 04/09/20
<b>Coordenadas UTM DATUM WGS84 HUSO 18</b>	<b>Norte:</b> 4.263.877 <b>Este:</b> 673.432	<b>Coordenadas UTM DATUM WGS84 HUSO 18</b>	<b>Norte:</b> 4.263.884 <b>Este:</b> 673.448
<b>Descripción del medio de prueba:</b> Vista general de operación de máquina excavadora y dragadora en borde costero, las cuales se encontraban realizando labores de fijación de lastres en tubería.		<b>Descripción del medio de prueba:</b> Vista general de lastres, zanja excavada en fondo marino y material acopiado a los costados de esta última; todo ello para la ejecución de actividades de instalación de ductos submarinos.

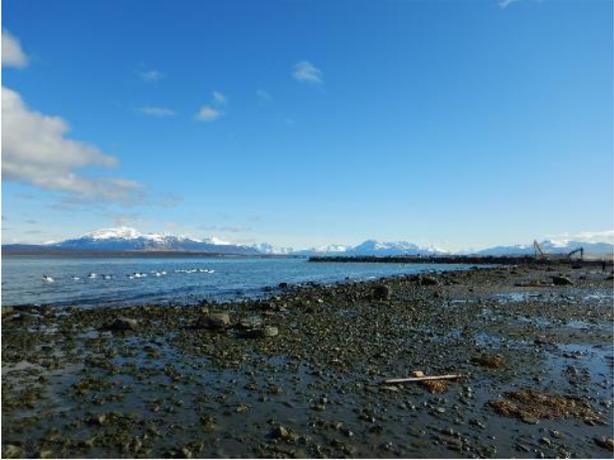
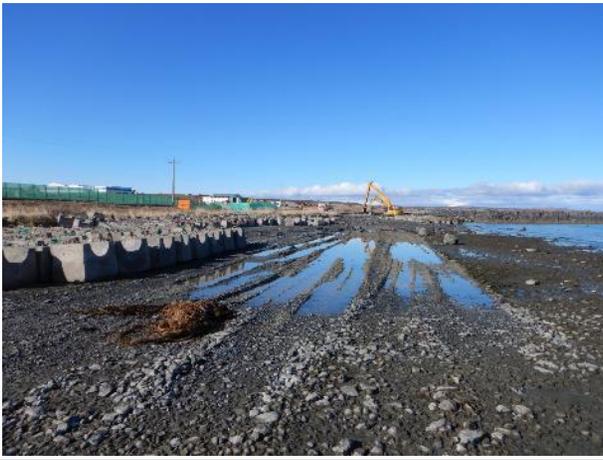
<b>Fotografía 3.</b>	<b>Fecha:</b> 04/09/20	<b>Fotografía 4.</b>	<b>Fecha:</b> 04/09/20
<b>Coordenadas UTM DATUM WGS84 HUSO 18</b>	<b>Norte:</b> 4.263.673 <b>Este:</b> 673.492	<b>Coordenadas UTM DATUM WGS84 HUSO 18</b>	<b>Norte:</b> 4.263.967 <b>Este:</b> 673.408

<b>Descripción del medio de prueba:</b> Vista de costado sur de la zanja excavada para instalación de ductos, en la cual se observó presencia de Cisnes de Cuello Negro alimentándose.		<b>Descripción del medio de prueba:</b> Vista de costado norte de la zanja excavada para instalación de ductos, en la cual se observó presencia de lastres en sector de playa y huellas de tránsito de excavadora.

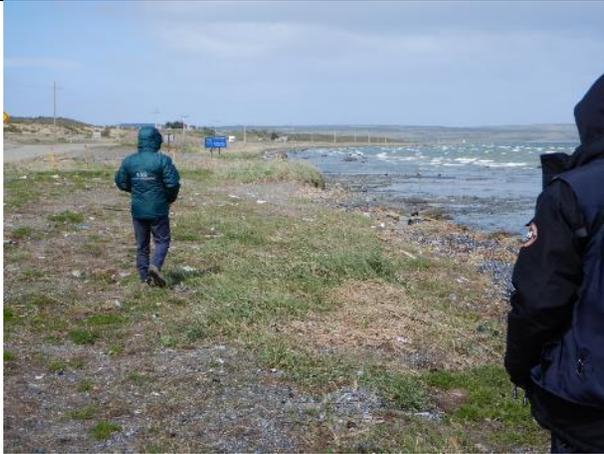
**Fotografía 5.** Fecha: 28/10/20  
**Coordenadas UTM DATUM WGS84 HUSO 18** Norte: 4.263.946 Este: 673.444  
**Descripción del medio de prueba:** Inspección realizada en conjunto con profesionales del SAG en borde costero. En el lugar se constató la ausencia de nidos y huevos de especies de avifauna.

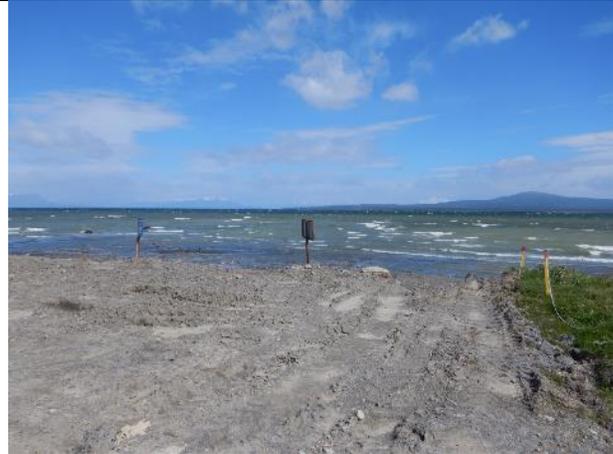
**Fotografía 6.** Fecha: 28/10/20  
**Coordenadas UTM DATUM WGS84 HUSO 18** Norte: 4.263.885 Este: 673.467  
**Descripción del medio de prueba:** Vista general de sector de borde costero donde se encontraba abierta zanja habilitada para la instalación de ductos contemplados en el proyecto.

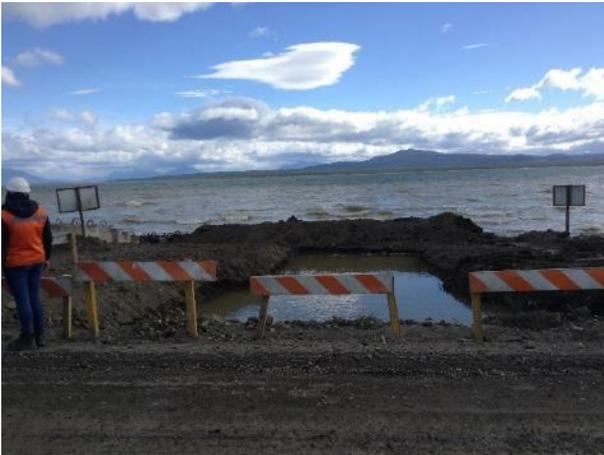
**Fotografía 7.** Fecha: 11/03/21  
**Coordenadas UTM DATUM WGS84 HUSO 18** Norte: 4.263.885 Este: 673.467  
**Descripción del medio de prueba:** Vista general de sector de borde costero, previo a la reanudación de faenas asociadas a la instalación del emisario submarino y los ductos contemplados en el proyecto.

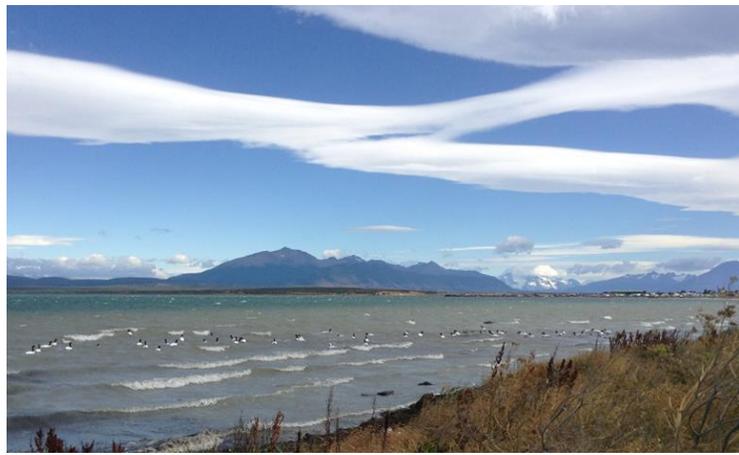
**Fotografía 8.** Fecha: 12/03/21  
**Coordenadas UTM DATUM WGS84 HUSO 18** Norte: 4.264.068 Este: 673.399  
**Descripción del medio de prueba:** Ejemplares de Cisne de Cuello Negro observados en sector ubicado al norte del área donde se realiza la instalación del emisario submarino y los ductos contemplados en el proyecto.

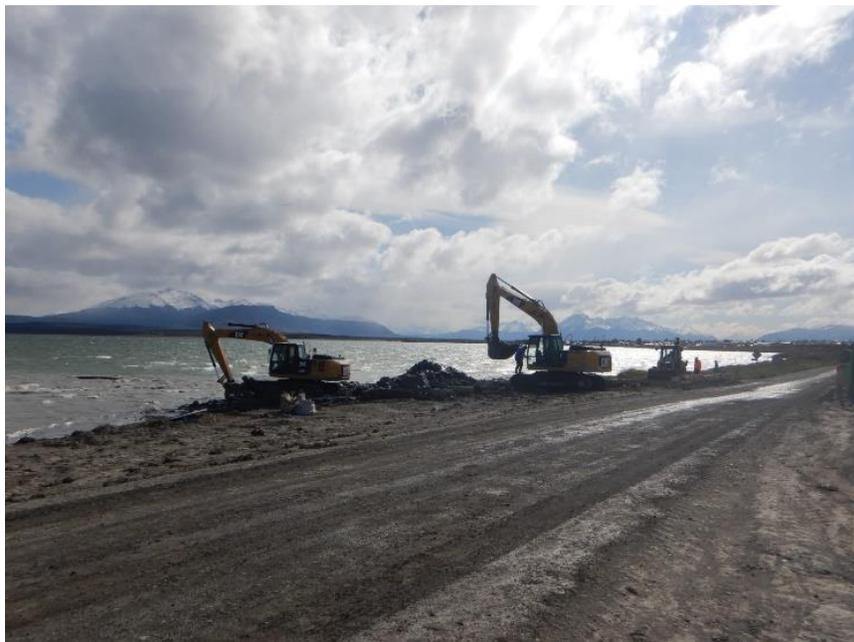
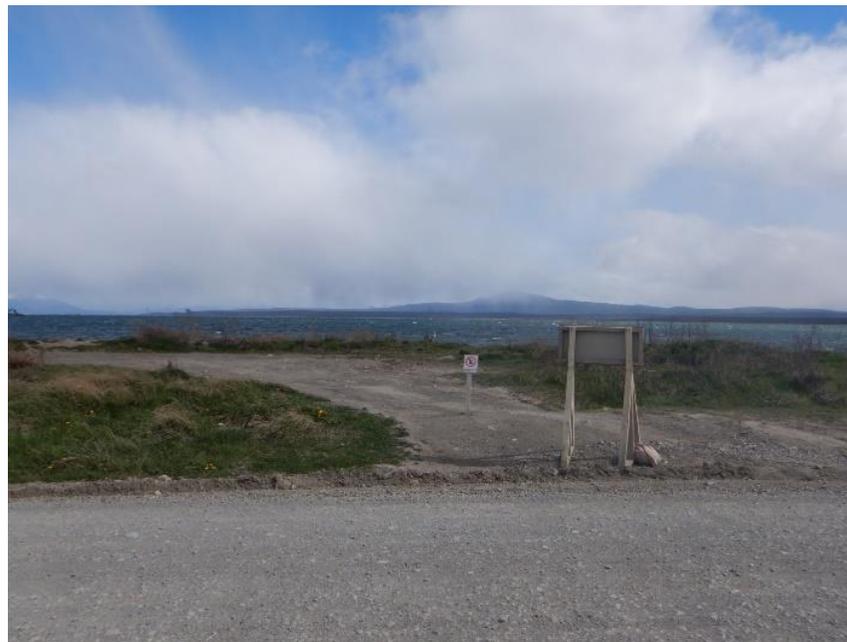
<b>Fotografía 9.</b>		<b>Fecha:</b> 30/09/21		<b>Fotografía 10.</b>		<b>Fecha:</b> 30/09/21	
<b>Coordenadas UTM DATUM WGS84 HUSO 18</b>		<b>Norte:</b> 4.263.806	<b>Este:</b> 673.491	<b>Coordenadas UTM DATUM WGS84 HUSO 18</b>		<b>Norte:</b> 4.264.156	<b>Este:</b> 673.398
<b>Descripción del medio de prueba:</b> Vista general de máquinas excavadoras y retroexcavadora en borde costero realizando labores de nivelación y retiro de material excedente para la normalización del área intervenida.				<b>Descripción del medio de prueba:</b> Vista de explanada en sector de borde costero que era utilizada previamente como estacionamiento. Se observa ausencia de vehículos, además de la existencia de señalética indicando prohibición de estacionar.

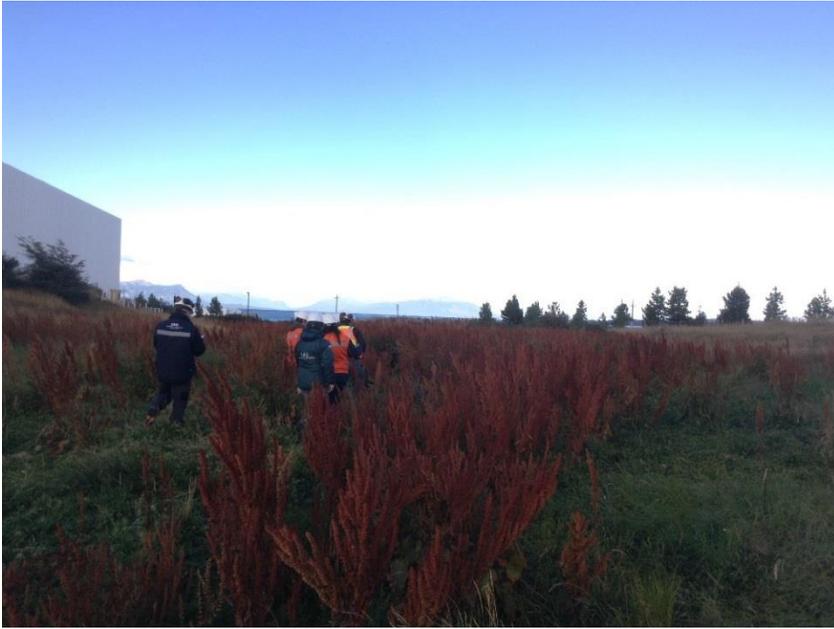
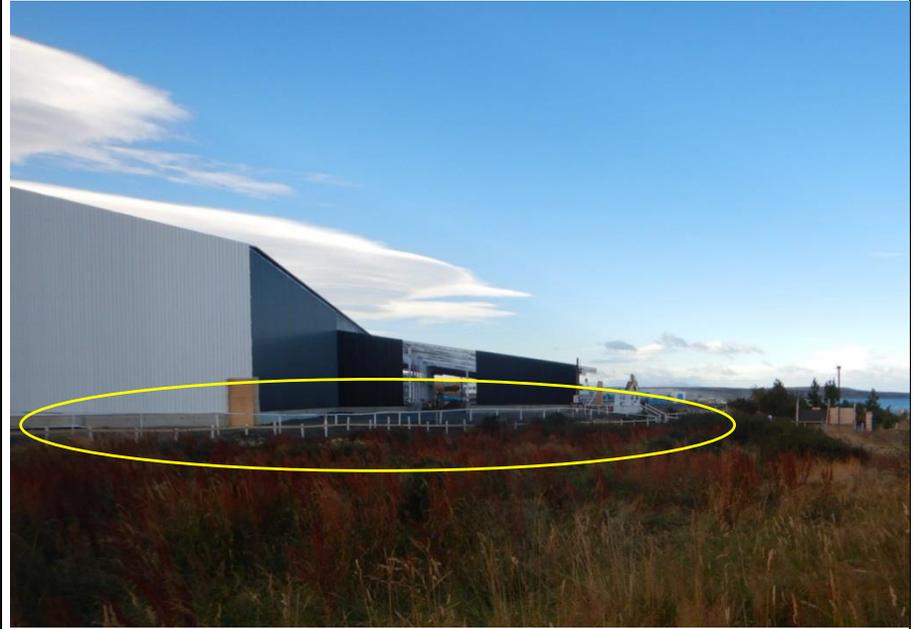
<b>Fotografía 12.</b>		<b>Fecha: 12/03/21</b>		<b>Fotografía 13.</b>		<b>Fecha: 12/03/21</b>	
<b>Coordenadas UTM DATUM WGS84 HUSO 18</b>		<b>Norte: 4.264.123</b>	<b>Este: 673.549</b>	<b>Coordenadas UTM DATUM WGS84 HUSO 18</b>		<b>Norte: 4.264.056</b>	<b>Este: 673.502</b>
<b>Descripción del medio de prueba:</b> Vista general de área de ubicación del “Estero sin nombre” que atraviesa el predio donde se ejecuta el proyecto fiscalizado, el cual no contenía agua al momento de la inspección.				<b>Descripción del medio de prueba:</b> Vista general de demarcación habilitada entre la obra en construcción y el cauce del “Estero sin nombre”.

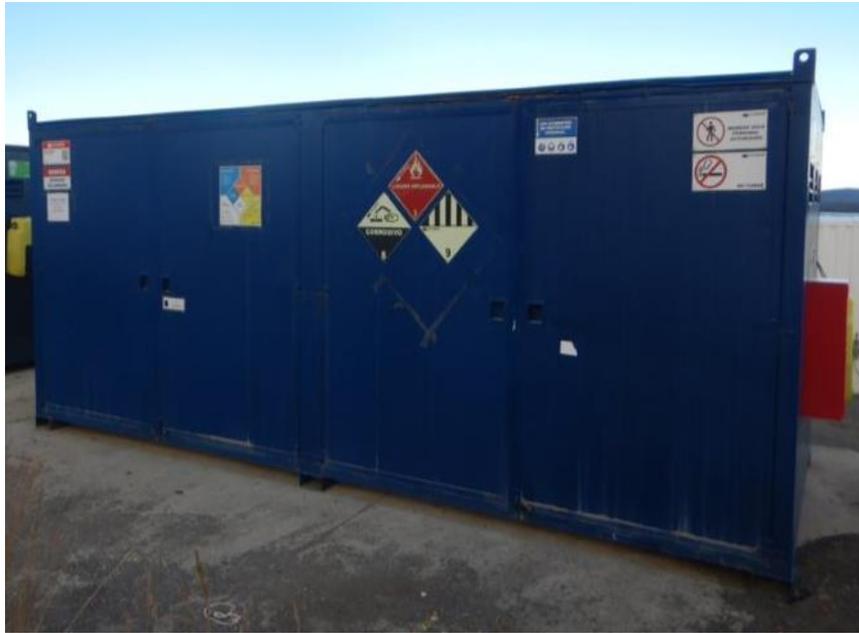
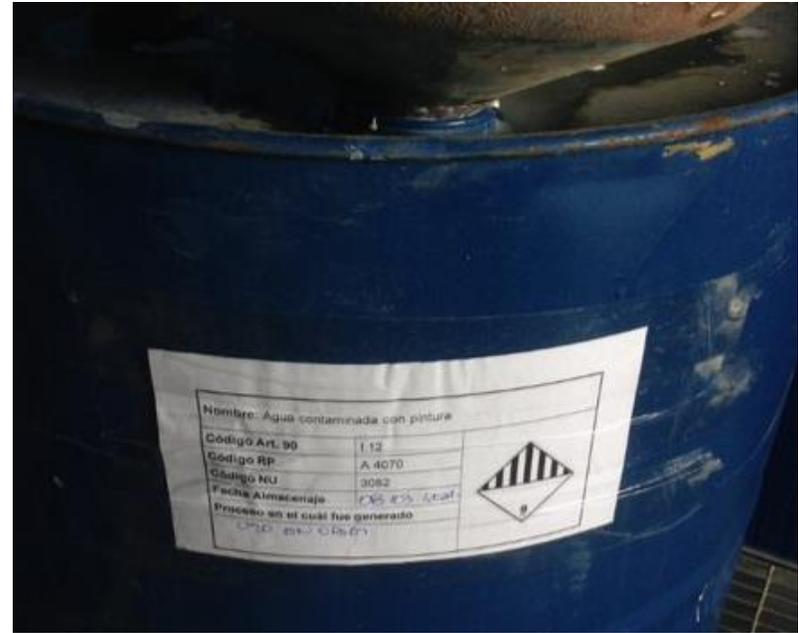
<b>Fotografía 14.</b>	<b>Fecha:</b> 12/03/21		<b>Fotografía 15.</b>	<b>Fecha:</b> 12/03/21	
<b>Coordenadas UTM DATUM WGS84 HUSO 18</b>	<b>Norte:</b> 4.264.158	<b>Este:</b> 673.445	<b>Coordenadas UTM DATUM WGS84 HUSO 18</b>	<b>Norte:</b> 4.264.158	<b>Este:</b> 673.445
<b>Descripción del medio de prueba:</b> Vista exterior de contenedor habilitado como bodega para el almacenamiento de los residuos peligrosos generados en el recinto fiscalizado.			<b>Descripción del medio de prueba:</b> Vista en detalle de etiqueta de contenedor utilizado para almacenamiento de agua contaminada con pintura, ubicado al interior de la bodega de residuos peligrosos.

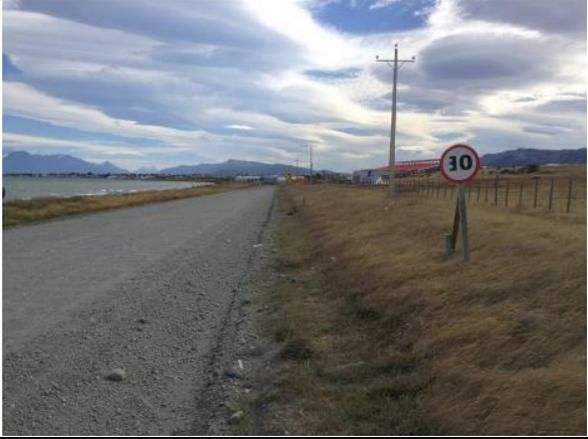
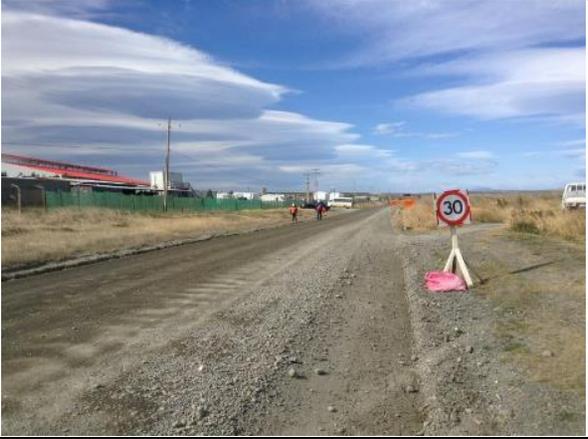
<b>Fotografía 16.</b>	<b>Fecha:</b> 12/03/21	<b>Fotografía 17.</b>	<b>Fecha:</b> 12/03/21		
<b>Coordenadas UTM DATUM WGS84 HUSO 18</b>	<b>Norte:</b> 4.264.184	<b>Este:</b> 673.371	<b>Coordenadas UTM DATUM WGS84 HUSO 18</b>	<b>Norte:</b> 4.263.560	<b>Este:</b> 673.552
<b>Descripción del medio de prueba:</b> Vista general de señalética de control de velocidad instalada en la Ruta Y-340, específicamente al costado sur de las obras en ejecución.			<b>Descripción del medio de prueba:</b> Vista general de señalética de control de velocidad instalada en la Ruta Y-340, específicamente al costado norte de las obras en ejecución. Se aprecia también ruta humectada.

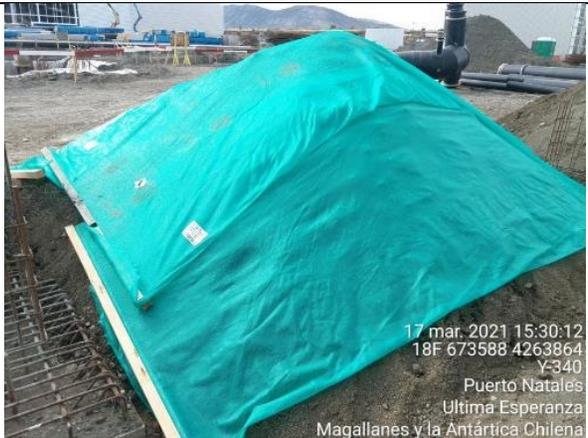
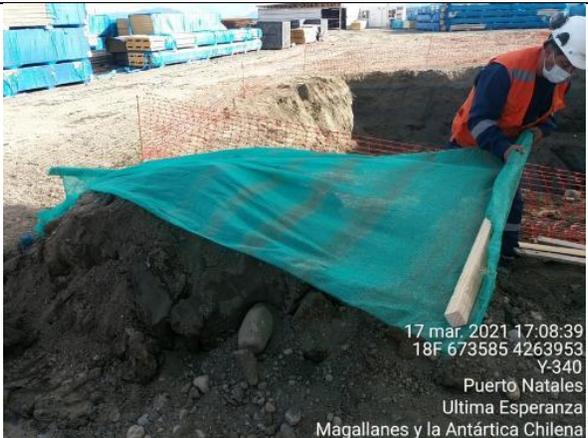
- Por medio de carta de fecha 19/03/21, el titular acompañó diversos registros fotográficos que dan cuenta de la utilización de mallas raschel y contrapesos para cubrir el material árido apilado en la faena y evitar así la generación de emisiones fugitivas, lo cual evidenciaría la subsanación de deficiencia detectada durante el desarrollo de la actividad de inspección ambiental de fecha 12/03/21 (ver **Anexo 8 y Fotografías 18 y 19**).

<b>Fotografía 18.</b>	<b>Fecha:</b> 17/03/21	<b>Fotografía 19.</b>	<b>Fecha:</b> 17/03/21		
<b>Coordenadas UTM DATUM WGS84 HUSO 18</b>	<b>Norte:</b> 4.263.864	<b>Este:</b> 673.588	<b>Coordenadas UTM DATUM WGS84 HUSO 18</b>	<b>Norte:</b> 4.263.953	<b>Este:</b> 673.585
<b>Descripción del medio de prueba:</b> Vista de cobertura efectuada con malla raschel en pila de acopio de material árido, a efectos de evitar la emisión de material particulado.			<b>Descripción del medio de prueba:</b> Vista de cobertura efectuada con malla raschel en pila de acopio de material árido, a efectos de evitar la emisión de material particulado.

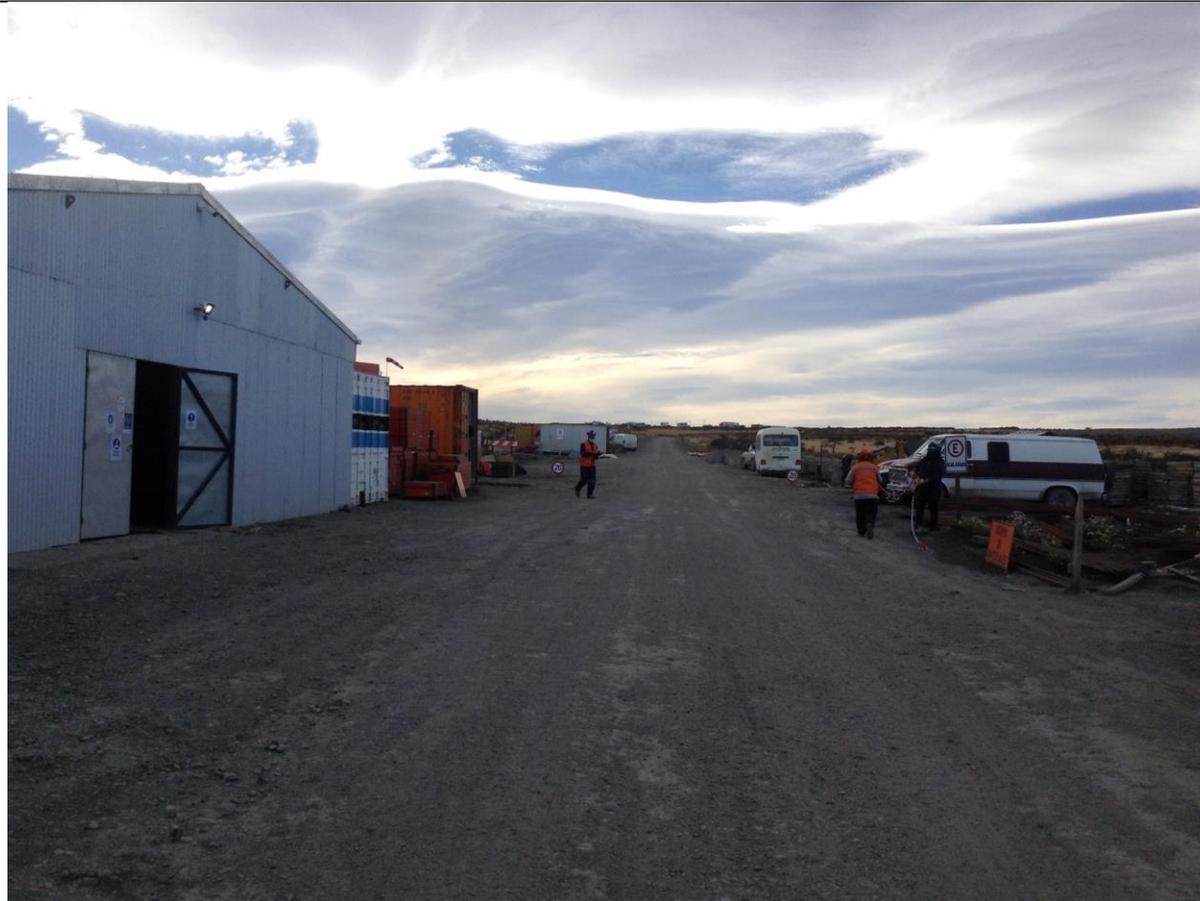
**Fotografía 20.**

**Descripción del medio de prueba:** Vista general de la instalación de faena de la empresa contratista IMA. Se observan al costado izquierdo un galpón y contenedores ubicados en la franja de terreno contiguo al límite sur del área de emplazamiento del proyecto; en el centro camino de tierra de acceso hacia las obras, cantera y botadero; y al costado derecho parte del sector utilizado para acopio de materiales y aparcamiento.

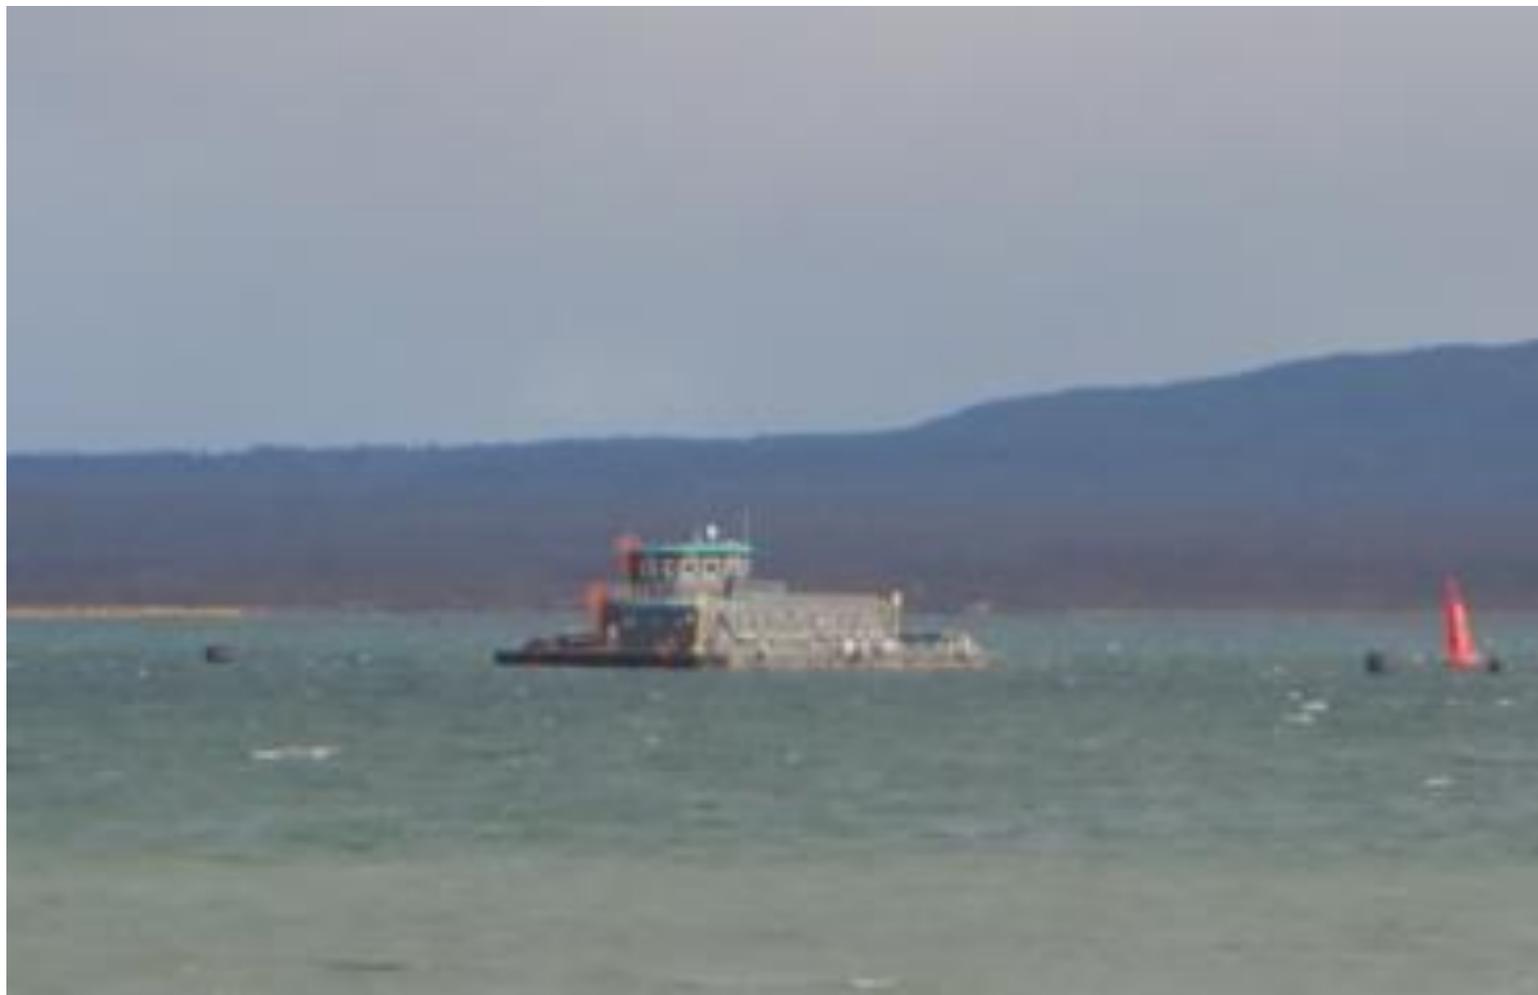
**Fotografía 21.**

En vista de los antecedentes señalados, se concluye que el titular realizó la instalación de un Artefacto Naval Mayor de características y dimensiones que superan ampliamente (particularmente en altura) aquellas consideradas durante el proceso de evaluación ambiental del proyecto. Lo anterior además constituye una posible afectación al paisaje, dado que involucraría la incorporación de un elemento antrópico de dimensiones significativas no evaluadas en el proceso de Evaluación Ambiental del proyecto, el cual obstruiría la observación del Canal Señoret y las cadenas montañosas que lo circundan, interfiriendo así en la contemplación de la belleza escénica del lugar desde el borde costero circundante al área de ejecución del proyecto.

**Descripción del medio de prueba:** Vista desde borde costero hacia pontón instalado frente a la planta Demaistre en las aguas del Canal Señoret.
