INFORME TÉCNICO DE FISCALIZACIÓN AMBIENTAL

RELLENO SANITARIO EL PANUL

DFZ-2021-2260-IV-RCA

OCTUBRE 2021

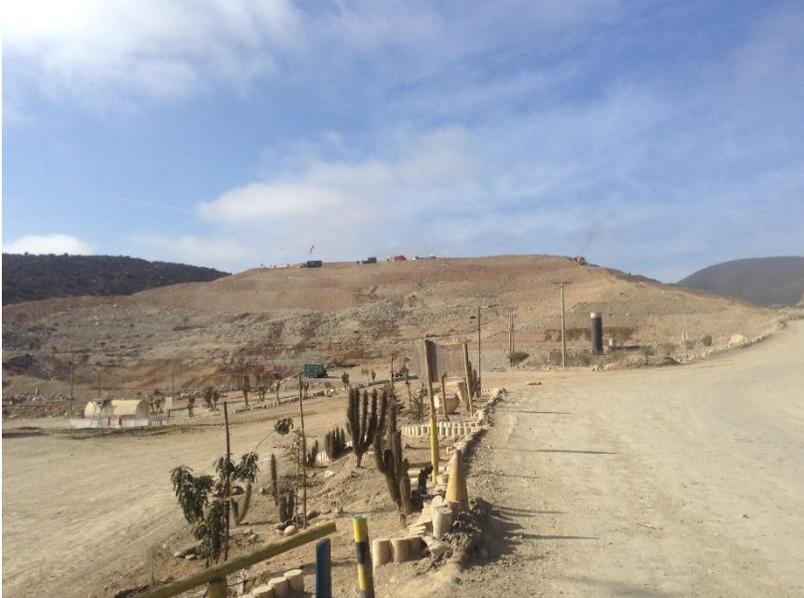
Fotografía 7.

Descripción del medio de prueba: Vista del talud poniente del Relleno Sanitario

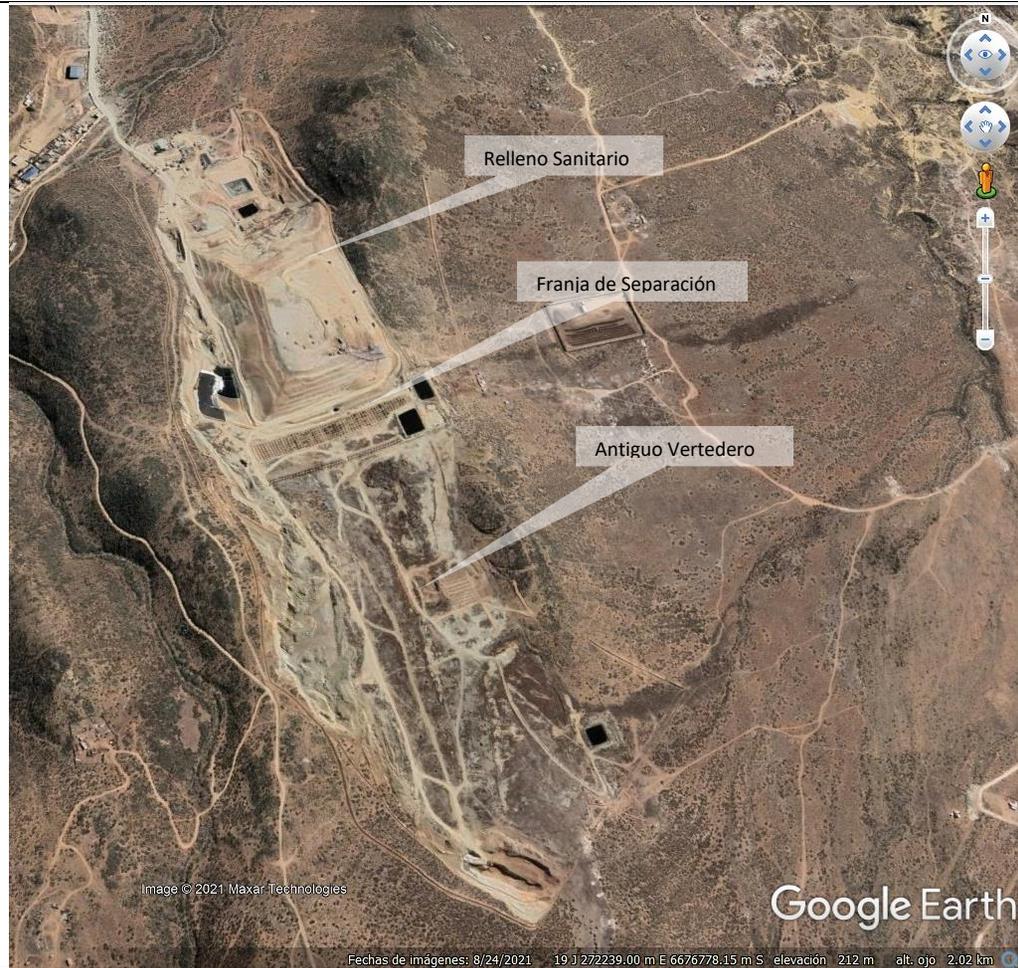
Figura 6

Descripción del medio de prueba: Franja de separación entre Relleno Sanitario y Antiguo Vertedero en la que el titular habilitó camino de tránsito vehicular y ha plantado árboles.

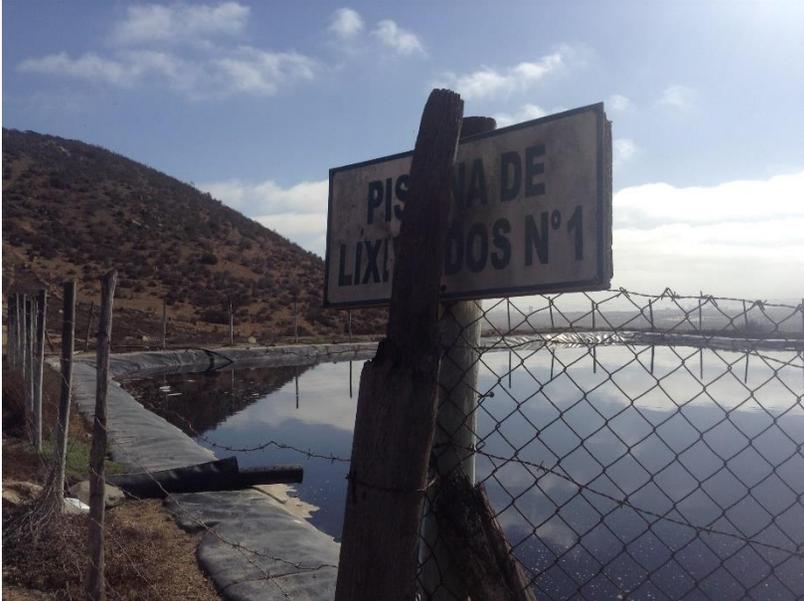
Fotografía 15.

Durante el recorrido en las distintas estaciones se visitó el antiguo vertedero, donde se observó la operación de la Piscina N°1 de 800 m³ de capacidad, piscina colectora de lixiviados que recibe lixiviados del vertedero, esta piscina cuenta con cierre perimetral. Hernán Galdames (Jefe de operaciones) indicó que el volumen se controla a través de trasvasije mediante motobombas hacia las Piscinas N°2 y/o N°4.

Descripción del medio de prueba: Piscina de Lixiviados N°1.

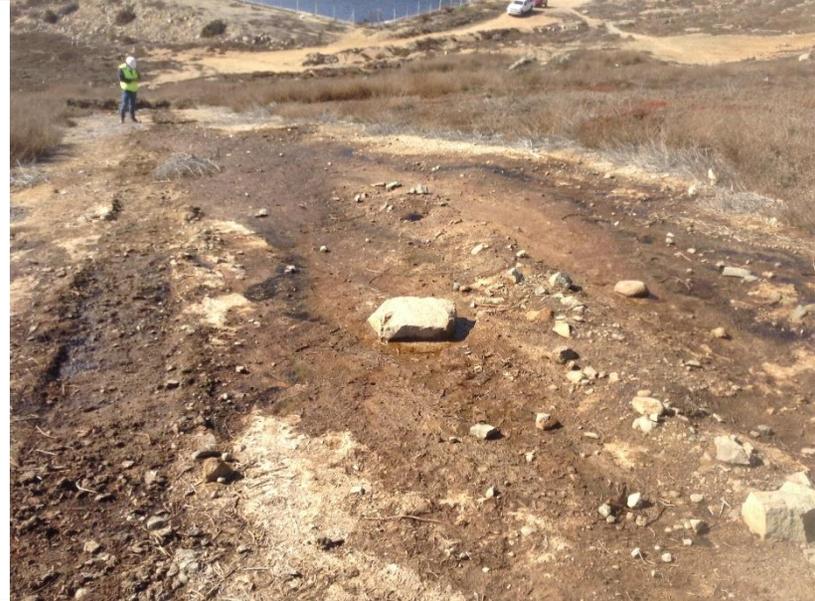
Fotografía 16.

En el talud oriente vertedero (en AIA se indicó norte), se observó un afloramiento de líquidos en el sector oriente del cuyo flujo se canalizaba a pozo de acumulación que descarga en la Piscina N°1. Hernán Galdames señaló que se tomarán las medidas correctivas en el talud.

Descripción del medio de prueba: Vista de afloramiento de lixiviados en el talud oriente del vertedero.

En la inspección ambiental, se solicitó al titular el Registro fotográfico de las medidas de corrección de afloramiento en talud del vertedero, el que fue remitido por Inversiones Panul Ltda. en su Carta N°MA-65/21 del 13 de septiembre de 2021 (Anexo 2) Las obras realizadas entre el 8 y 10 de septiembre de 2021 y consistió, de acuerdo a lo indicado por el titular, en construir un drenaje consistente en 4 capas:

- Primera capa de material drenante, bolones de tamaño medio.
- Segunda capa de geomalla.
- Tercera capa de geotextil de cobertura.
- Cuarta capa de tierra, extraída del acopio de material de escarpe.

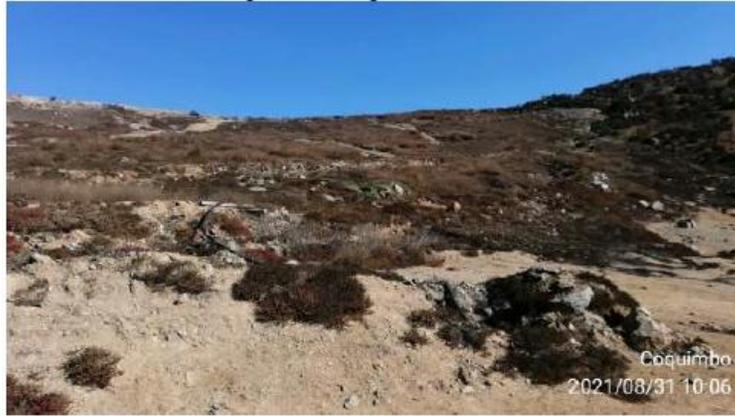
Figura 7

Descripción del medio de prueba: Sector afloramiento, previo a ejecución de medidas de corrección.
