Superintendencia del Medio Ambiente
Gobierno de Chile

INFORME TÉCNICO DE FISCALIZACIÓN AMBIENTAL

CERDOS PELARCO

DFZ-2021-2182-VII-RCA

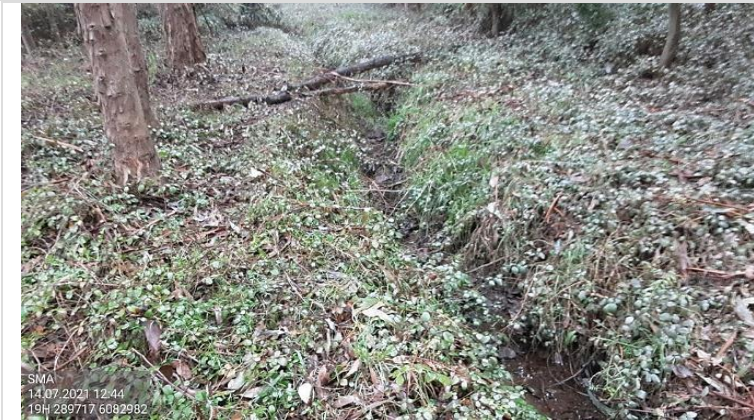
Laguna Engorda	291.622	6.083.949
Hecho (s): Durante las actividades de inspección efectuada el día 14 de julio a la unidad fiscalizable Cerdos Pelarco, se realizó una reunión de inicio con el Administrador del Plantel Porcino, Sr. Carlos Ibarra, a fin de dar a conocer el motivo y los aspectos relevantes asociados con la inspección. En la reunión se consultó al Sr. Ibarra respecto de los hechos denunciados. El Sr. Ibarra señaló conocer los hechos denunciados. Al respecto, indicó que se trata de molestias de un vecino ubicado aguas abajo del predio donde se emplaza el Plantel Porcino, debido al arrastre de aguas provenientes de los paños utilizados para riego, producto de las lluvias, las que serían transportadas mediante un canal de desagüe antiguo, utilizado para la evacuación de aguas lluvia desde el predio y hacia aguas abajo. Sin perjuicio de lo anterior, manifiesta que no se ha efectuado riego con purín en el último tiempo. Terminada la reunión de inicio se da comienzo a la inspección, constatándose lo siguiente: CANAL EVACUADOR DE AGUAS LLUVIA: Se realiza una visita al canal evacuador de aguas lluvia en el límite del predio en que se ubica el Plantel Porcino. Dicho canal se ubica en el bosque de pino utilizado para disponer purín tratado en el Sitio 1, cuyo trazado atraviesa otros predios ajenos a la unidad, aguas abajo. Se constató que dicho canal no portaba aguas al momento de la inspección y no presentaba evidencia de presencia de líquidos como purines u otros (Fotografías 1-4). Tampoco presenta evidencia de algún derrame. Posteriormente, se visitó el canal evacuador dentro del predio. Se constató que este no portaba aguas. Por otra parte, se deja

Fotografía 1. Canal evacuador de aguas lluvia (Sitio 1 del Plantel).

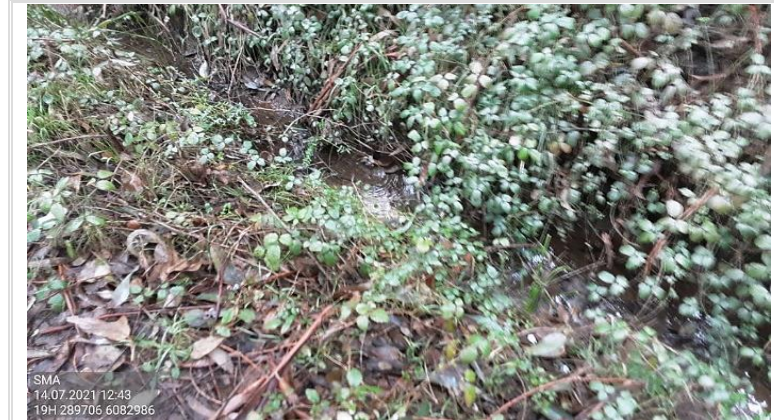
constancia que no existía evidencia o presencia de purín en su interior. Finalmente, se observó la presencia de algunos apozamientos de agua remanente en el interior de dicho canal (Fotografía 2).

Fotografía 2. Canal Evacuador de Aguas Lluvia (Sitio 1 del Plantel)

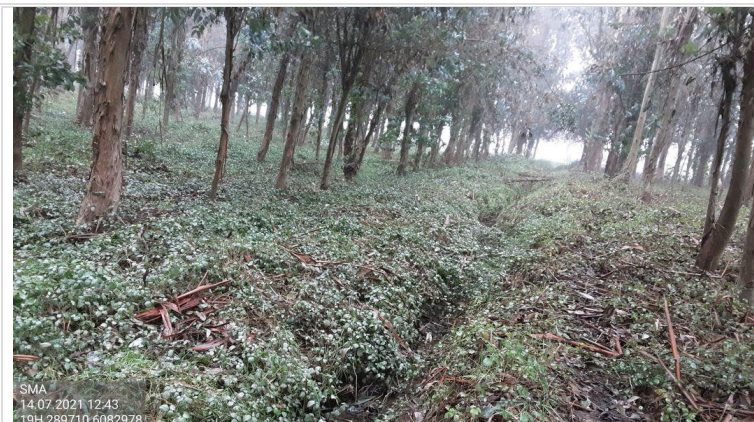
Fotografía 3. Canal evacuador de aguas lluvia (Sitio 1 del Plantel).

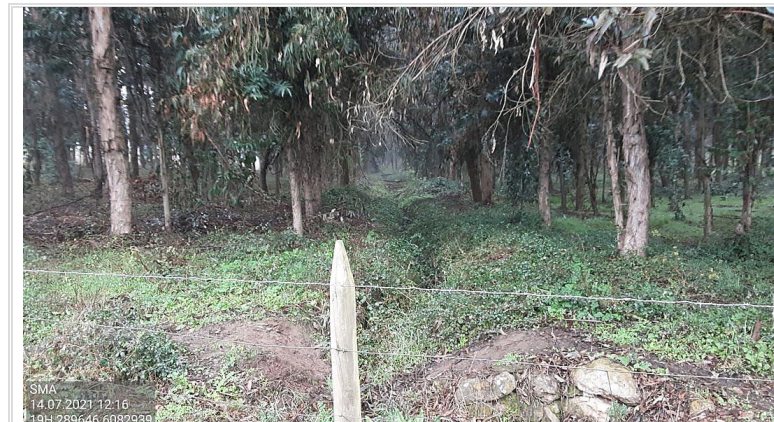
Fotografía 4. Vista del canal evacuador de aguas (Vista desde camino vecinal)

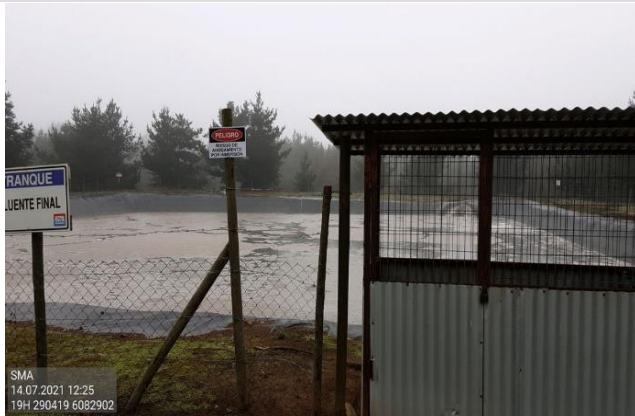
TRANQUE DE ACUMULACIÓN DE PURÍN: Se visitó el Tranque de Acumulación de Purín del Sitio 1, constatando que este se encontraba con purín a capacidad media (fotografías 5 y 6). Al momento de la inspección no se realiza riego desde esta unidad. No se evidencia presencia de derrames o riego reciente (Fotografía 3 y 4).

Fotografía 5. Tranque de acumulación de purines en el denominado Sector 1 del Plantel de Cerdos Agrícola Chorombo.

2. Se constató que la laguna de acumulación de purín tratado ubicado en el Sitio 1 presentaba acumulación de purines, estando a una capacidad de almacenamiento media, no constatándose evidencia alguna de derrames o descargas de purín en dicho sector ni en sus alrededores.

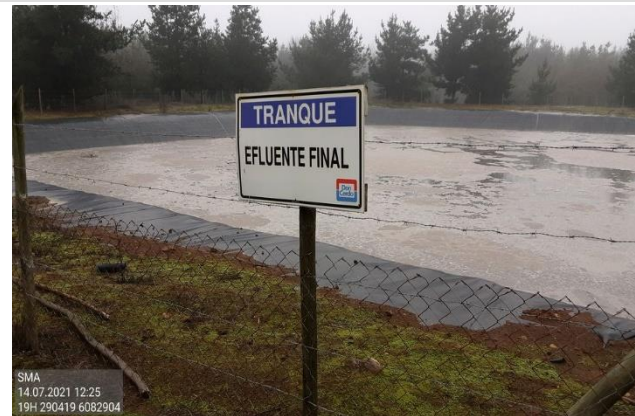
Fotografía 6. Tranque de acumulación de purines en el denominado Sector 1 del Plantel de Cerdos Agrícola Chorombo.

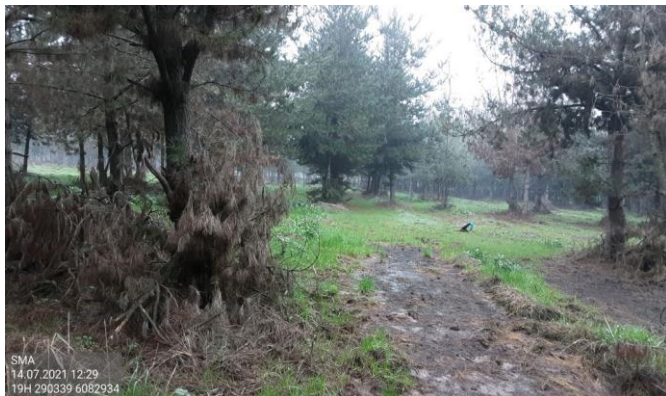
SECTOR DE RIEGO: Se inspeccionó el sector de riego del Sitio 1, correspondiente a una plantación de pino, constatando que no existe presencia de purín o evidencia de riego reciente en dicho sector y alrededores (Fotografías 7 y 8).

Fotografía 7. Sector destinado a riego con purín en el denominado Sector 1 del Plantel de Cerdos Agrícola Chorombo.

1. No se constató riego con purín al momento de la inspección. En este sentido es menester indicar que la fecha en que se realiza la inspección corresponde a período de precipitaciones, por lo que el titular conforme a lo establecido en la Res. Ex. SMA N.º 175/2013, no debería efectuar riego con purines, a fin de evitar la saturación de suelos. A la vez, no se constató evidencia de riego reciente en el sector destinado a riego en el Sitio 1 del Platel.

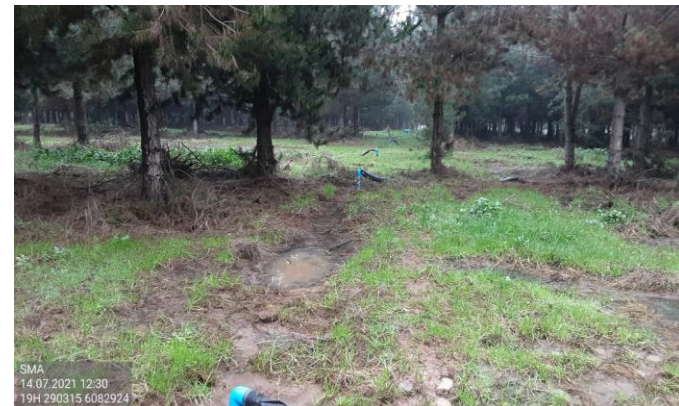
Fotografía 8. Sector destinado a riego con purín en el denominado sector 1 del Plantel de Cerdos Agrícola Chorombo.

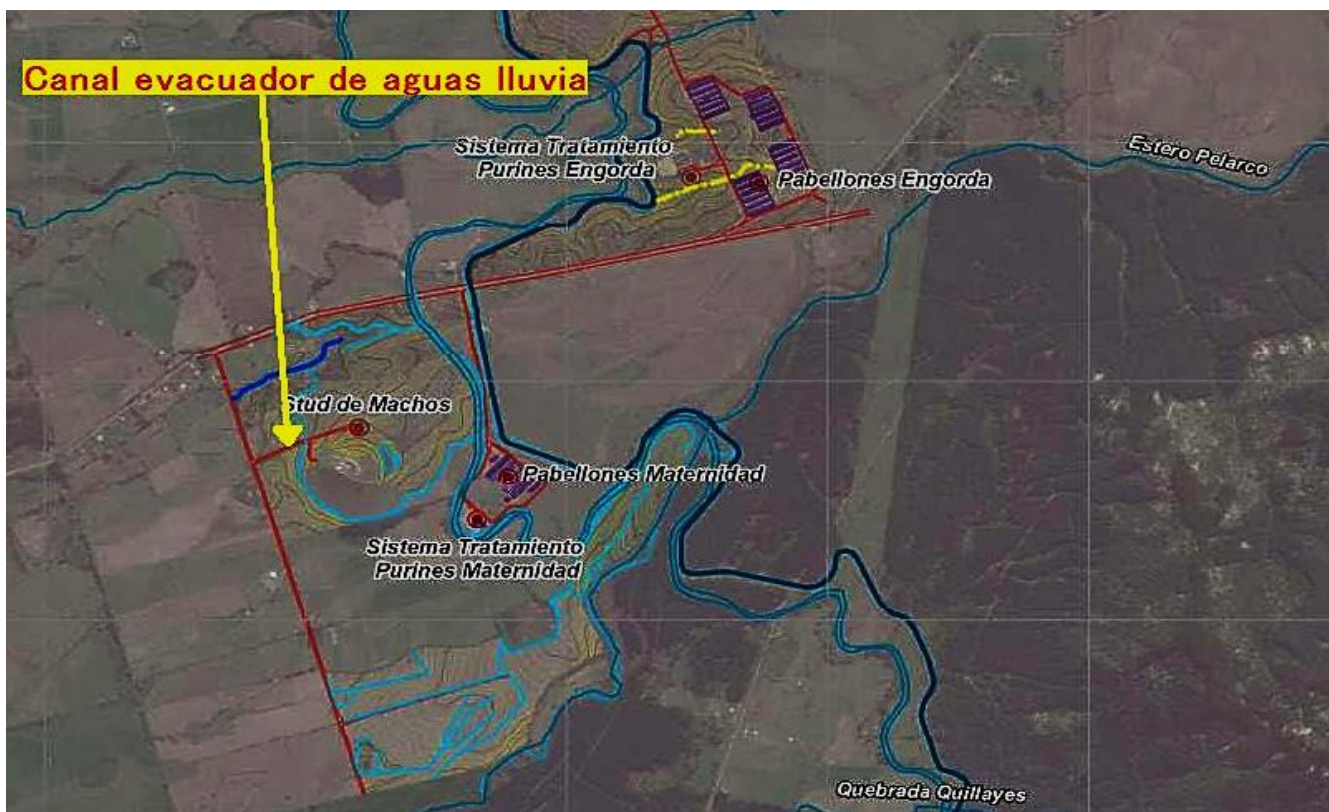
Figura 4. Plano donde se aprecia el canal evacuador de aguas lluvia ubicado dentro del sector destinado a riego, ubicado en el Sector 1 del Plantel Porcino.

De acuerdo al plano remitido por el titular, el canal evacuador de aguas lluvia corresponde a un desagüe de aguas lluvia que se ubica en el bosque destinado a riego con purín, el cual evacúa aguas hacia un canal general de aguas lluvia que, por otra parte, corresponde a un canal ciego de drenaje que recorre otros predios diferentes a la unidad fiscalizable.

3. No se constató presencia o evidencia de descargas no autorizadas de purín asociados a la operación de la unidad fiscalizable.
4. Se constató la presencia de un canal evacuador de aguas lluvia, ubicado dentro del sector de riego con purín en el Sitio 1 del Platel Porcino, correspondiente a un bosque de pino, que presenta una evacuación hacia fuera del plantel. Este cuerpo de agua no debería conducir aguas fuera de los periodos de precipitaciones, dado que corresponde a un canal evacuador de aguas lluvia. En este sentido, el titular debe tener en consideración la precaución de no efectuar riego con purín en periodos de precipitación, dado que podría generar arrastre de purín tratado por sobresaturación hacia sectores ubicados fuera del predio, es decir, hacia predios cercanos o vecinos a la instalación.

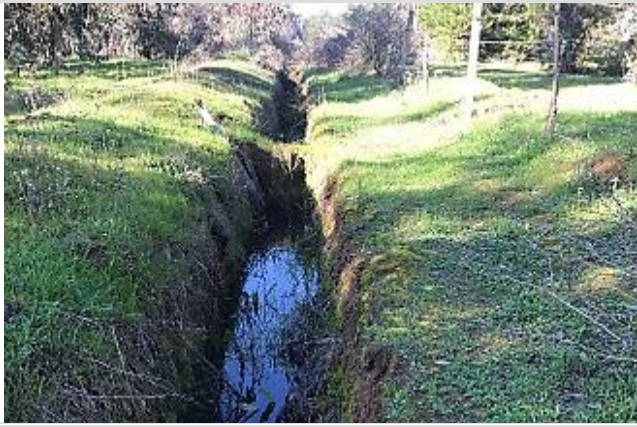
a las zonas de riego con purín dentro de la unidad fiscalizable (Figura 6). También el titular adjuntó fotografías de corta fosos implementados los sectores destinados a riego con purín dentro del predio de la unidad fiscalizable, para evitar fugas de purín hacia otros sectores.

Fotografía 9. Fotografía de corta foso implementado en la zona de riego con purín por el titular, remitida en presentación de fecha 03 de septiembre de 2021.

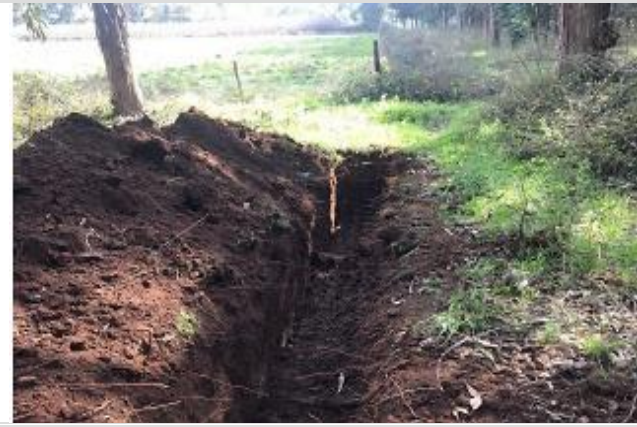
Fotografía 10. Fotografía de corta foso implementado en la zona de riego con purín por el titular, remitida en presentación de fecha 03 de septiembre de 2021.

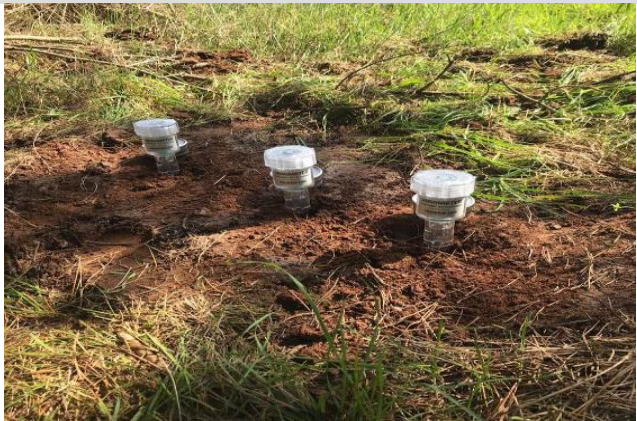
En su presentación de fecha 03 de septiembre de 2021, el titular también remitió fotografías de los tensiómetros comprometidos en la RCA N.º 175/2013 (Fotografías 11 y 12).

Fotografía 11. Fotografía de tensiómetros instalados en la zona de riego (Zona 1), remitida por el titular en presentación de fecha 03 de septiembre de 2021.

Se revisaron los registros de control de los tensiómetros remitidos por el titular, constatando que el titular mantiene los registros entre los años 2019 y 2021 (período solicitado en el requerimiento). Los valores registrados en las fichas de control se mantienen entre los 30 y 33 centibares al momento de aplicar los riegos con purín.

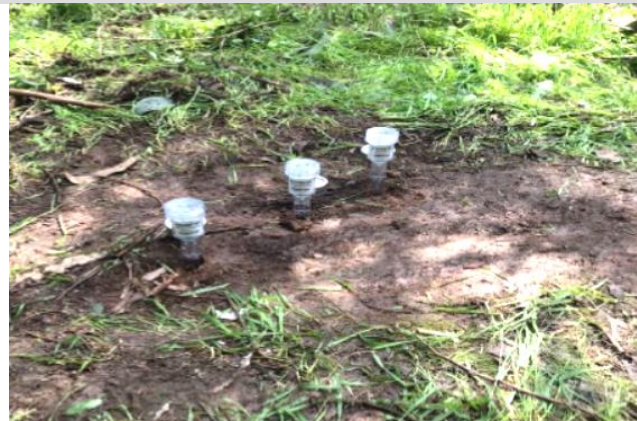
Fotografía 12. Fotografía de tensiómetros instalados en la zona de riego (Zona 4), remitida por el titular en presentación de fecha 03 de septiembre de 2021.
