INFORME TÉCNICO DE FISCALIZACIÓN AMBIENTAL

MINERA METÁLICAMANTOS BLANCOS (TITULAR MANTOS COOPER)

DFZ-2021-546-II-RCA

NOVIEMBRE DE 2021

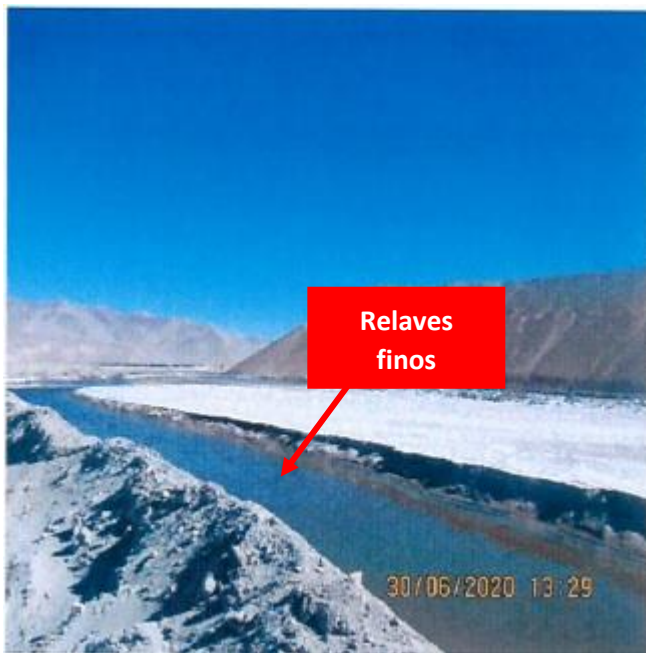
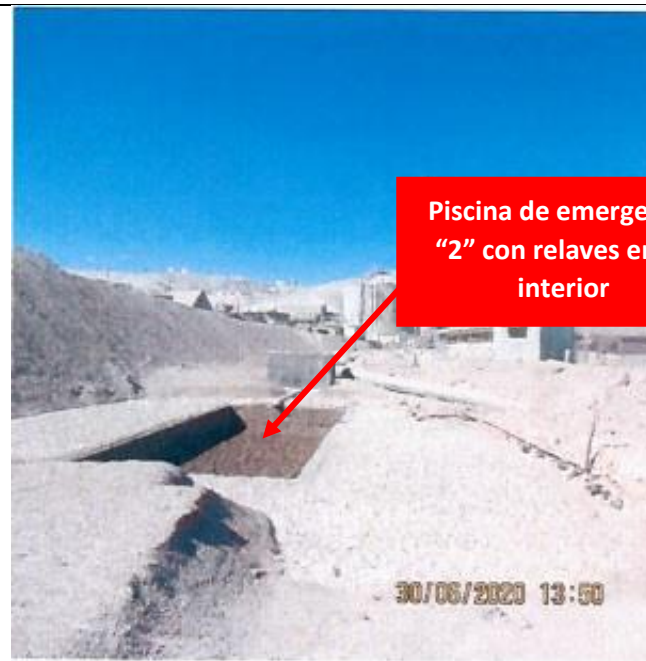
Fotografía 1	Fecha: 30-06-2020		Fotografía 2	Fecha: Fecha: 30-06-2020	
Coordenadas UTM DATUM WGS84 HUSO 19	Norte: 7.407.020	Este: 393.801	Coordenadas UTM DATUM WGS84 HUSO 19	Norte: 7.407.520	Este: 390.480
Descripción del medio de prueba: Piscina de emergencia "Tranquecito" con relaves en su interior.			Descripción del medio de prueba: Piscina de emergencia 2 con relaves en su interior.

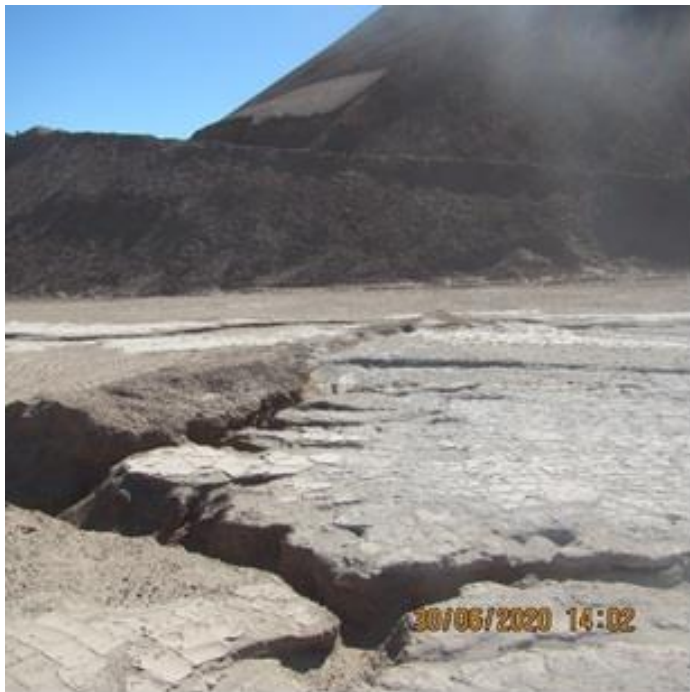
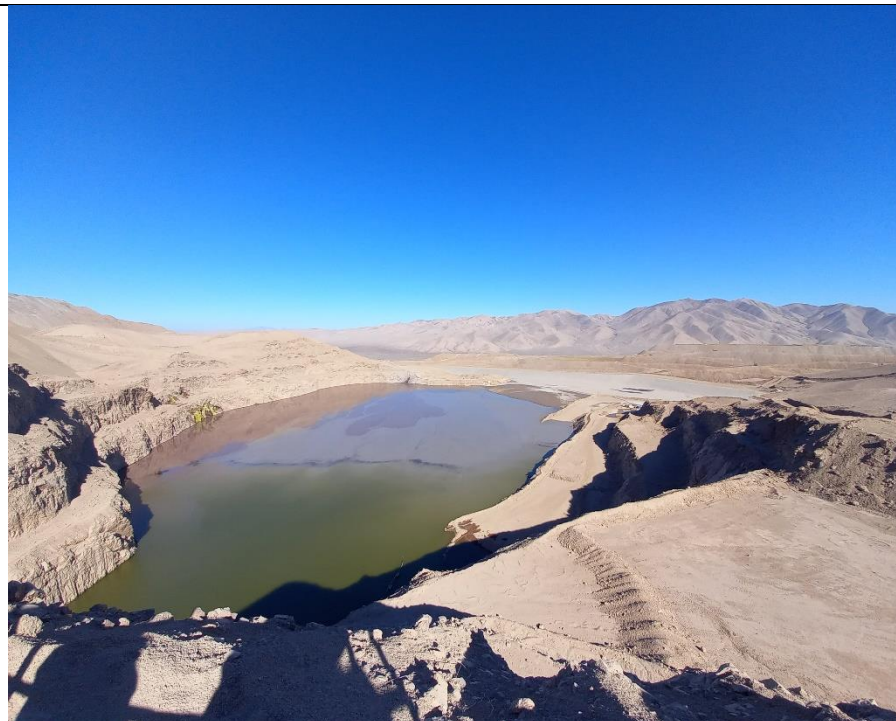
Fotografía 3		Fecha: 30-06-2020		Fotografía 4		Fecha: 26-07-2021	
Coordenadas UTM DATUM WGS84 HUSO 19		Norte: 7.407.222	Este: 389.245	Coordenadas UTM DATUM WGS84 HUSO 19		Norte: 7.408.502	Este: 388.309
Descripción del medio de prueba: Piscina de emergencia 3, cubierta de material y con cárcavas, provocadas por el rebalse y escurrimiento del relave.				Descripción del medio de prueba: Vista panorámica del depósito de relaves finos Pit fase 8.

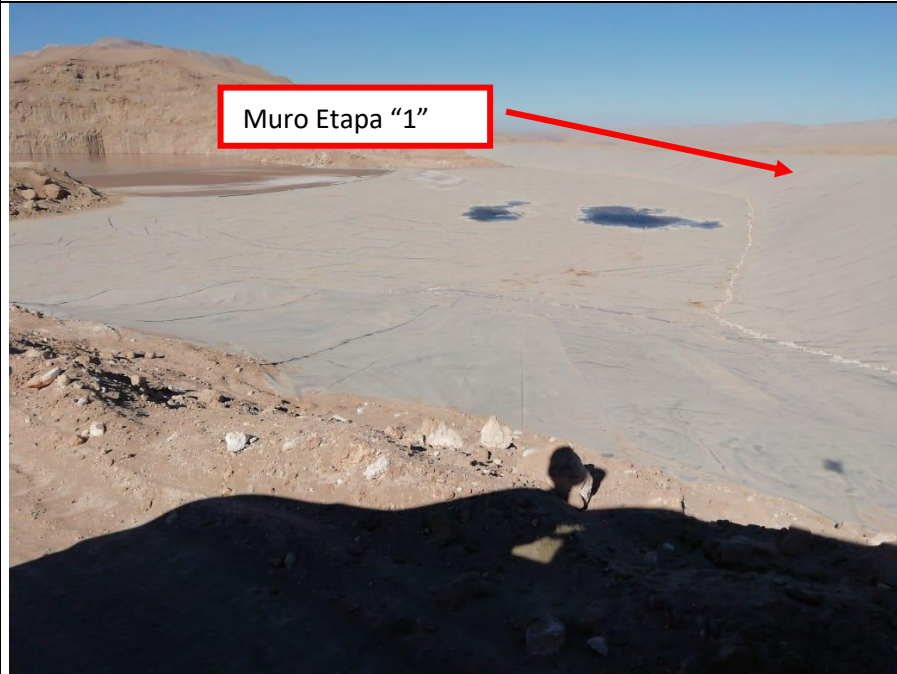
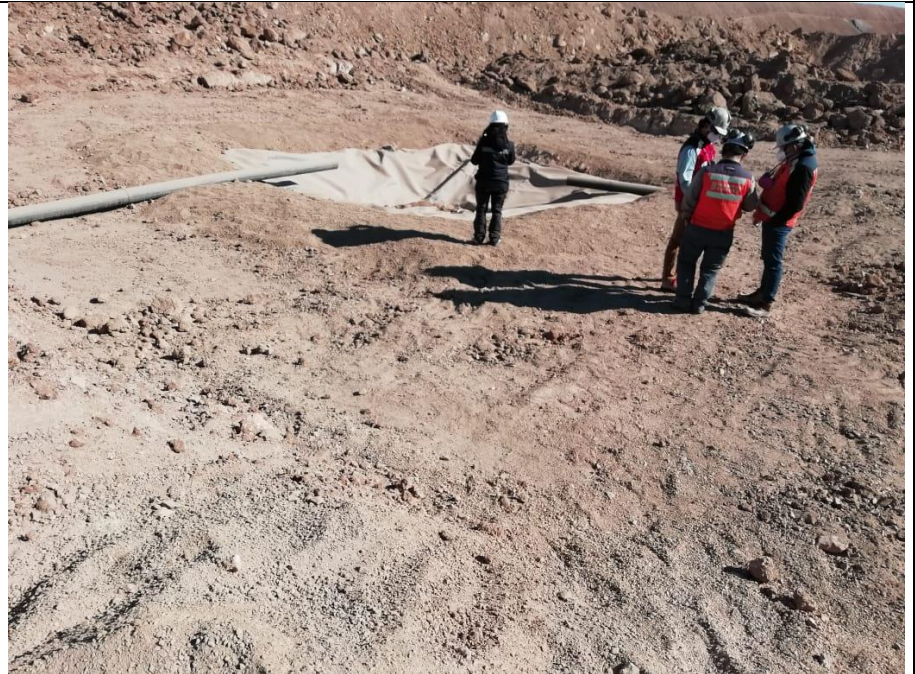
Fotografía 5	Fecha: 30-06-2020		Fotografía 6	Fecha: 30-06-2020	
Coordenadas UTM DATUM WGS84 HUSO 19	Norte: 7.408.502	Este: 388.309	Coordenadas UTM DATUM WGS84 HUSO 19	Norte: 7.407.475	Este: 388.445
Descripción del medio de prueba: Vista construcción muro en el depósito de relaves finos Pit fase 8, correspondiente a la etapa 1 de operación.			Descripción del medio de prueba: Piscina de emergencia asociada al depósito de relaves finos Pit fase 8.

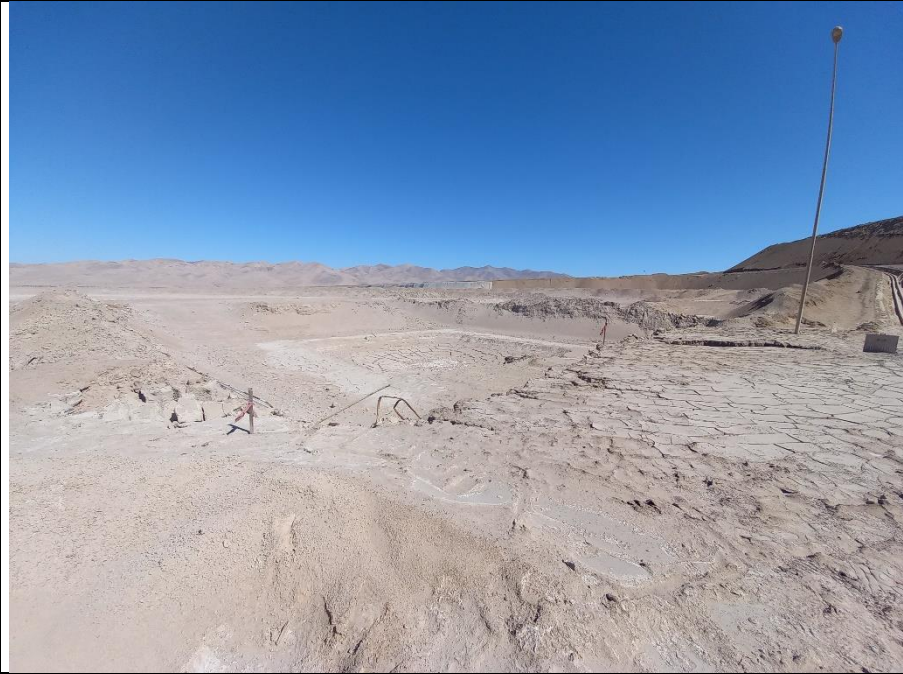
Fotografía 7	Fecha: 30-06-2020	
Coordenadas UTM DATUM WGS84 HUSO 19	Norte: 7.406.804	Este: 391.558
Descripción del medio de prueba: Piscina de emergencia 1, en sector cubeta 1, asociada al del depósito Pit fase 8.

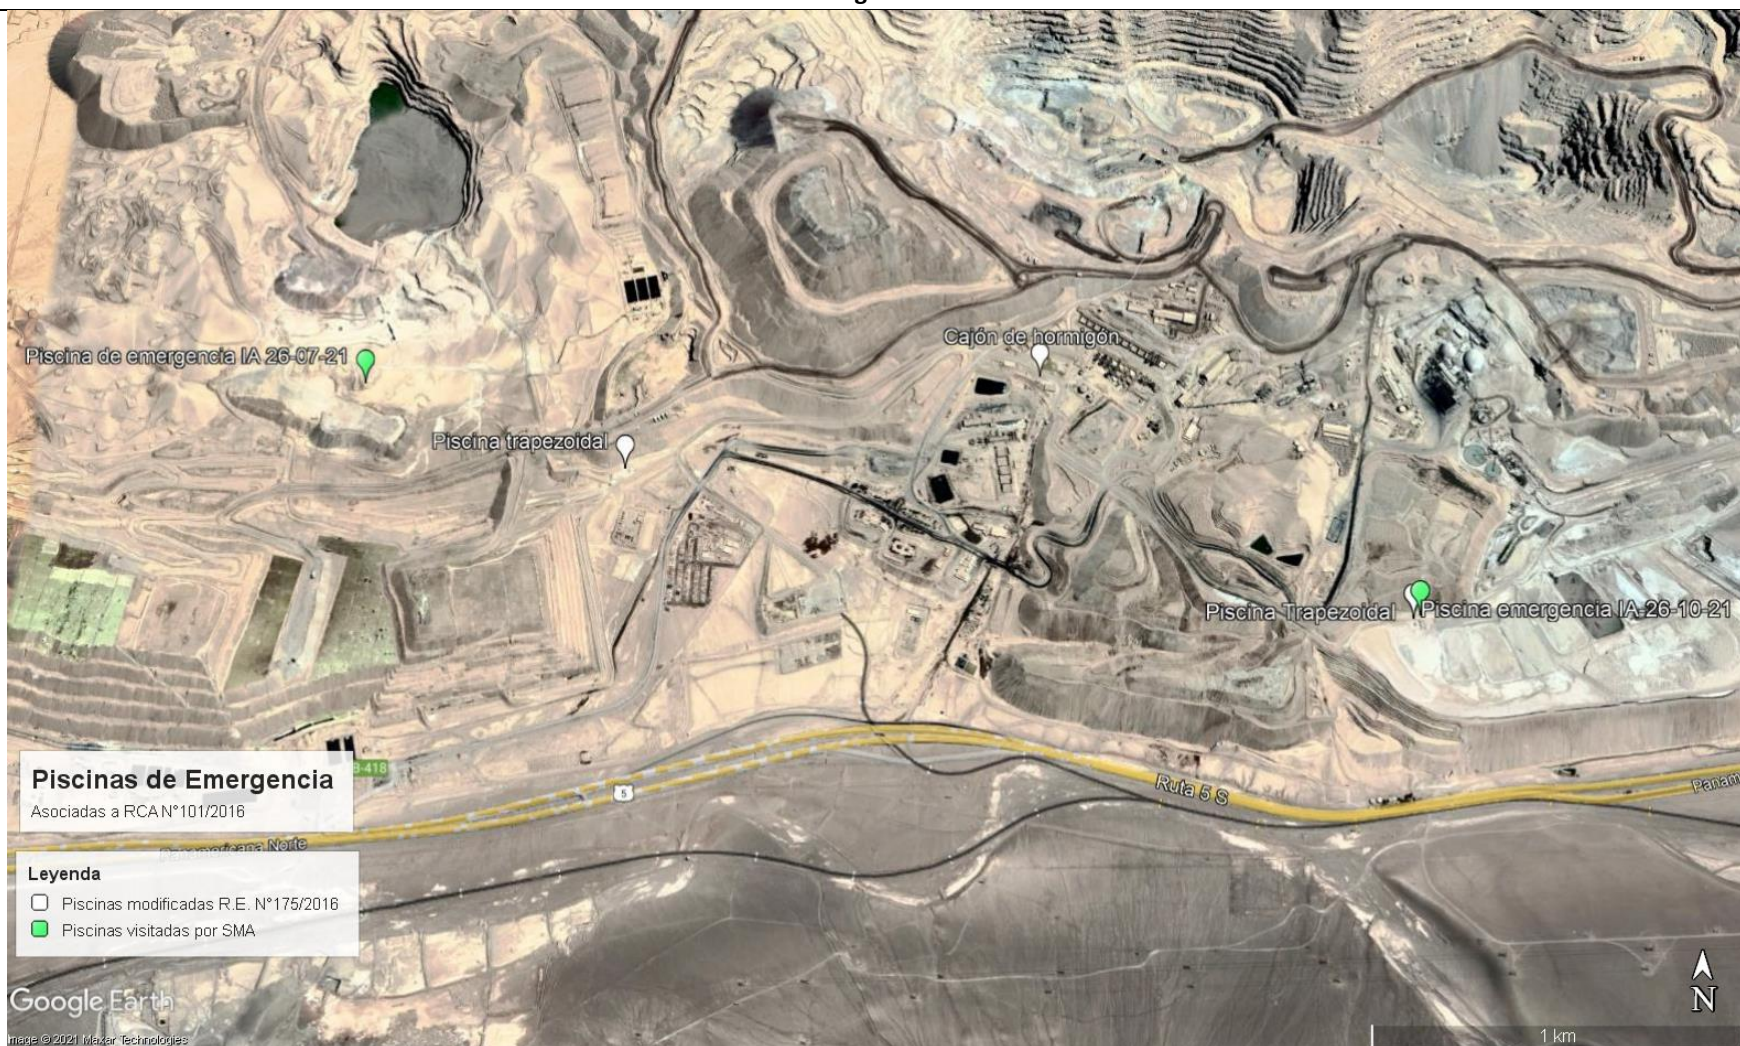
Figura 3 (elaboración propia con datos extraídos de la Resol Exenta N°175-2016 (anexo 10.d) y las inspecciones ambientales efectuadas por SERNAGEOMIN y SMA. (Anexos 4 y 29)

4. Se constató la existencia de un mayor número de piscinas de emergencias construidas que las autorizadas por la RCA N°101/2016, que si bien fue presentada una modificación de proyecto al SEA, en las que cambiaba a de 1 a 3 piscinas de emergencia en total, se verificó la construcción de 4 estructuras. Sumado al hecho de que en el momento de la inspección ambiental efectuada por el SERNAGEOMIN, se constató en dos de ellas la presencia de relaves en su interior y no se reportaron incidentes ni circunstancias de emergencia que motiven la utilización de dichas piscinas.

Descripción del medio de prueba: Georreferencia de las piscinas de emergencia asociadas a la RCA N°101-2016 constatadas en terreno y en la consulta de pertinencia resulta mediante Resol. Exenta N°175/2016.

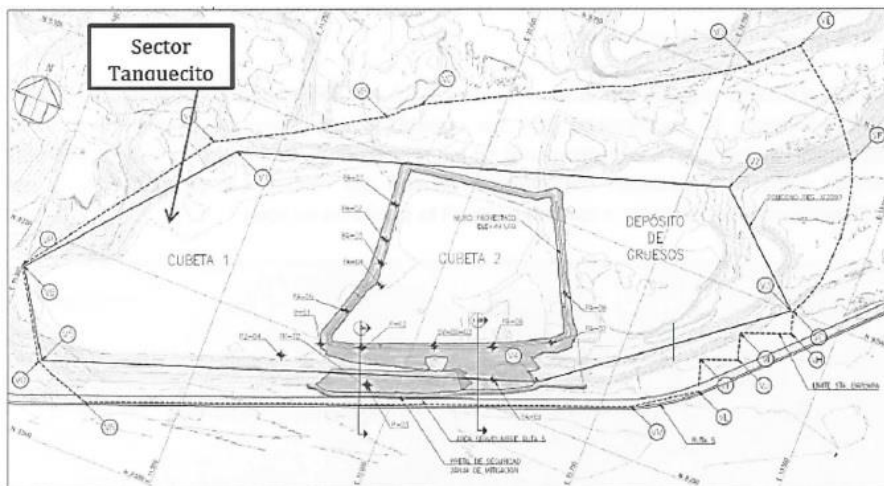
Figura 4 (Fuente: Mantos Copper S.A. carta S-MC-MB202-0121-560 de fecha 14 de enero de 2021)

6. La piscina de emergencias "Tranquecito", se le está dando un uso operacional y no para casos de emergencia como fue concebida, debido a que se observó la presencia relaves dentro ella y que según lo declarado por el titular, la piscina "se encuentra disponible para recibir las eventuales descarga" y esta SMA no registra la ocurrencia de incidentes que hayan sucedido en la faena y que sean condicionantes para el uso de la indicada piscina.

Descripción del medio de prueba: Layout ubicación piscina emergencia “Tranquecito”.

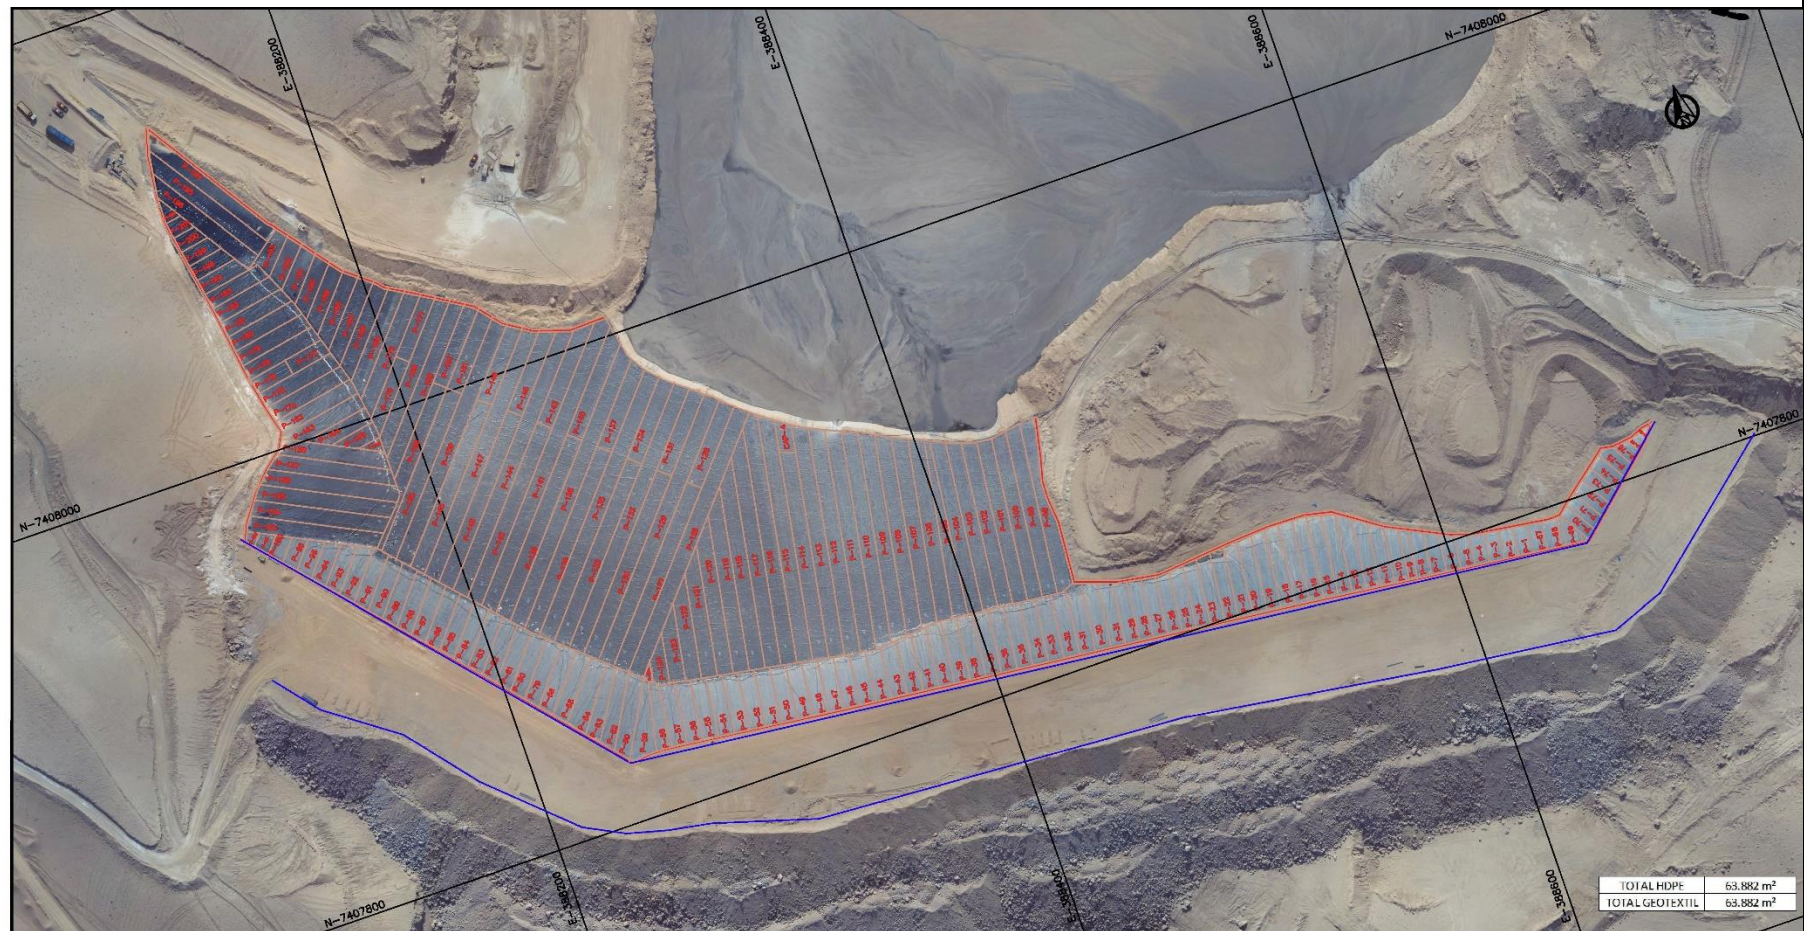
Figura 6 (Fuente: Anexo 10.e del presente informe, asociado a la respuesta de Mantos Copper S.A. carta S-MC-MB202-0821-0612 de fecha 26 de agosto de 2021)

3. El proceso de impermeabilización no fue ejecutado conforme lo comprometido en el instrumento de gestión (RCA N°101/2016) ni tampoco como lo declaró en su modificación presentada en la consulta de pertinencia resuelta por el SEA mediante la Resolución Exenta N°175/2016, debido a que no presentó los requisitos técnicos mínimos para realizar la impermeabilización del fondo del Pit. Si bien en el análisis con imágenes satelitales se evidencia una actividad que podría estar asociada a la impermeabilización del fondo del Pit, esta arrojó que fue realizada en una zona acotada, por lo tanto, no hay certeza de la superficie total impermeabilizada ni de cómo se llevó a cabo el proceso.

Descripción del medio de prueba: Plano As Built del depósito de relaves Pit fase 8 en que muestra la impermeabilización en el sector sur.

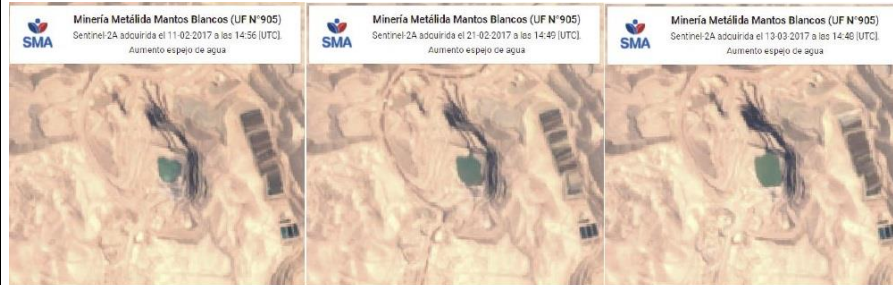
Figura 11 (Fuente: Informe Análisis Satelital Multitemporal cubeta 1, de fecha 25 de octubre de 2021).

Descripción del medio de prueba: Proceso incremental del tamaño del espejo de agua en zonas que no evidenciaron procesos de impermeabilización en el proceso de fotointerpretación.

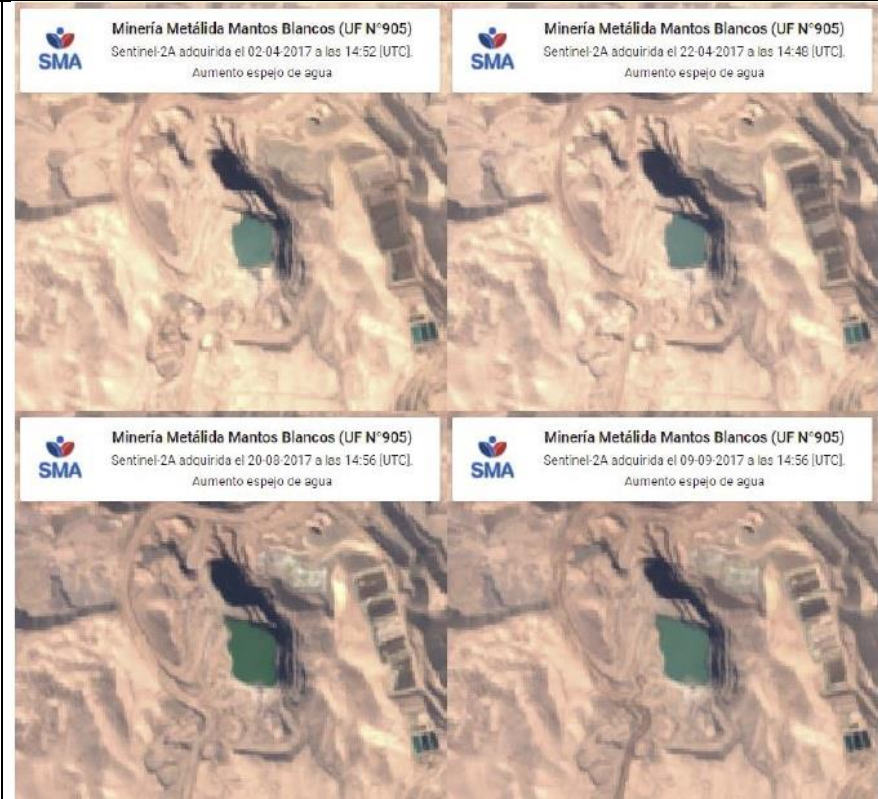
Figura 12 (Fuente: Informe Análisis Satelital Multitemporal cubeta 1, de fecha 25 de octubre de 2021).

Descripción del medio de prueba: Proceso incremental del tamaño del espejo de agua en zonas que no evidenciaron procesos de impermeabilización en el proceso de fotointerpretación.

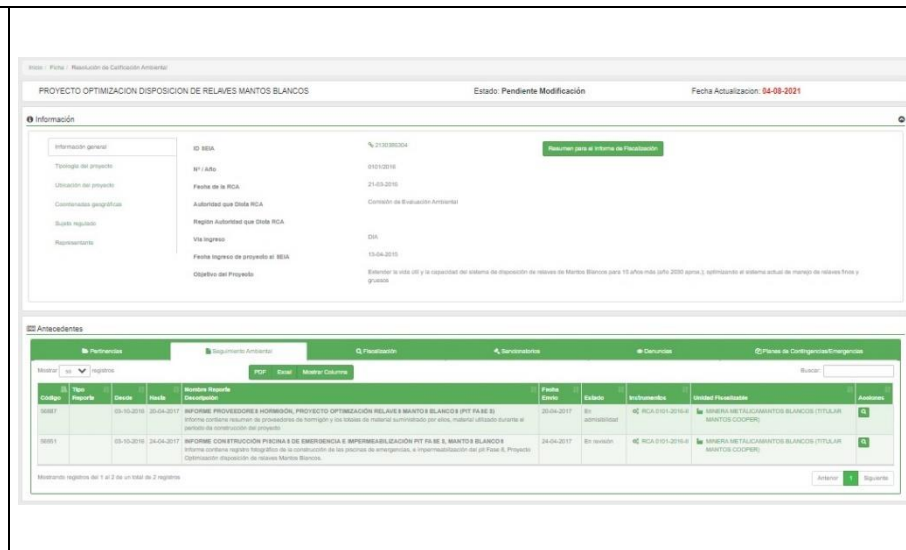
Figura 25

8. El titular no realizó los monitoreos ambientales comprometidos en el considerando 4.4.2.6 RCA N°101/2016, correspondientes al periodo 2017 y 2020, en que el proyecto ya se encontraba en fase de operación, por lo que no permite llevar un control de la variable a monitorear. El primer monitoreo ejecutado asociado a la exigencia se realizó en abril del 2021, según relató el titular, y el informe con los resultados y sus respectivos anexos a la fecha de revisión por esta oficina (27-10-2021) aún no son cargados a la plataforma electrónica SSA, pese a lo instruido en la inspección ambiental.

Descripción del medio de prueba: Captura de pantalla efectuada con fecha 27 de octubre de 2021 en que evidencia la falta de reportes de monitoreos.

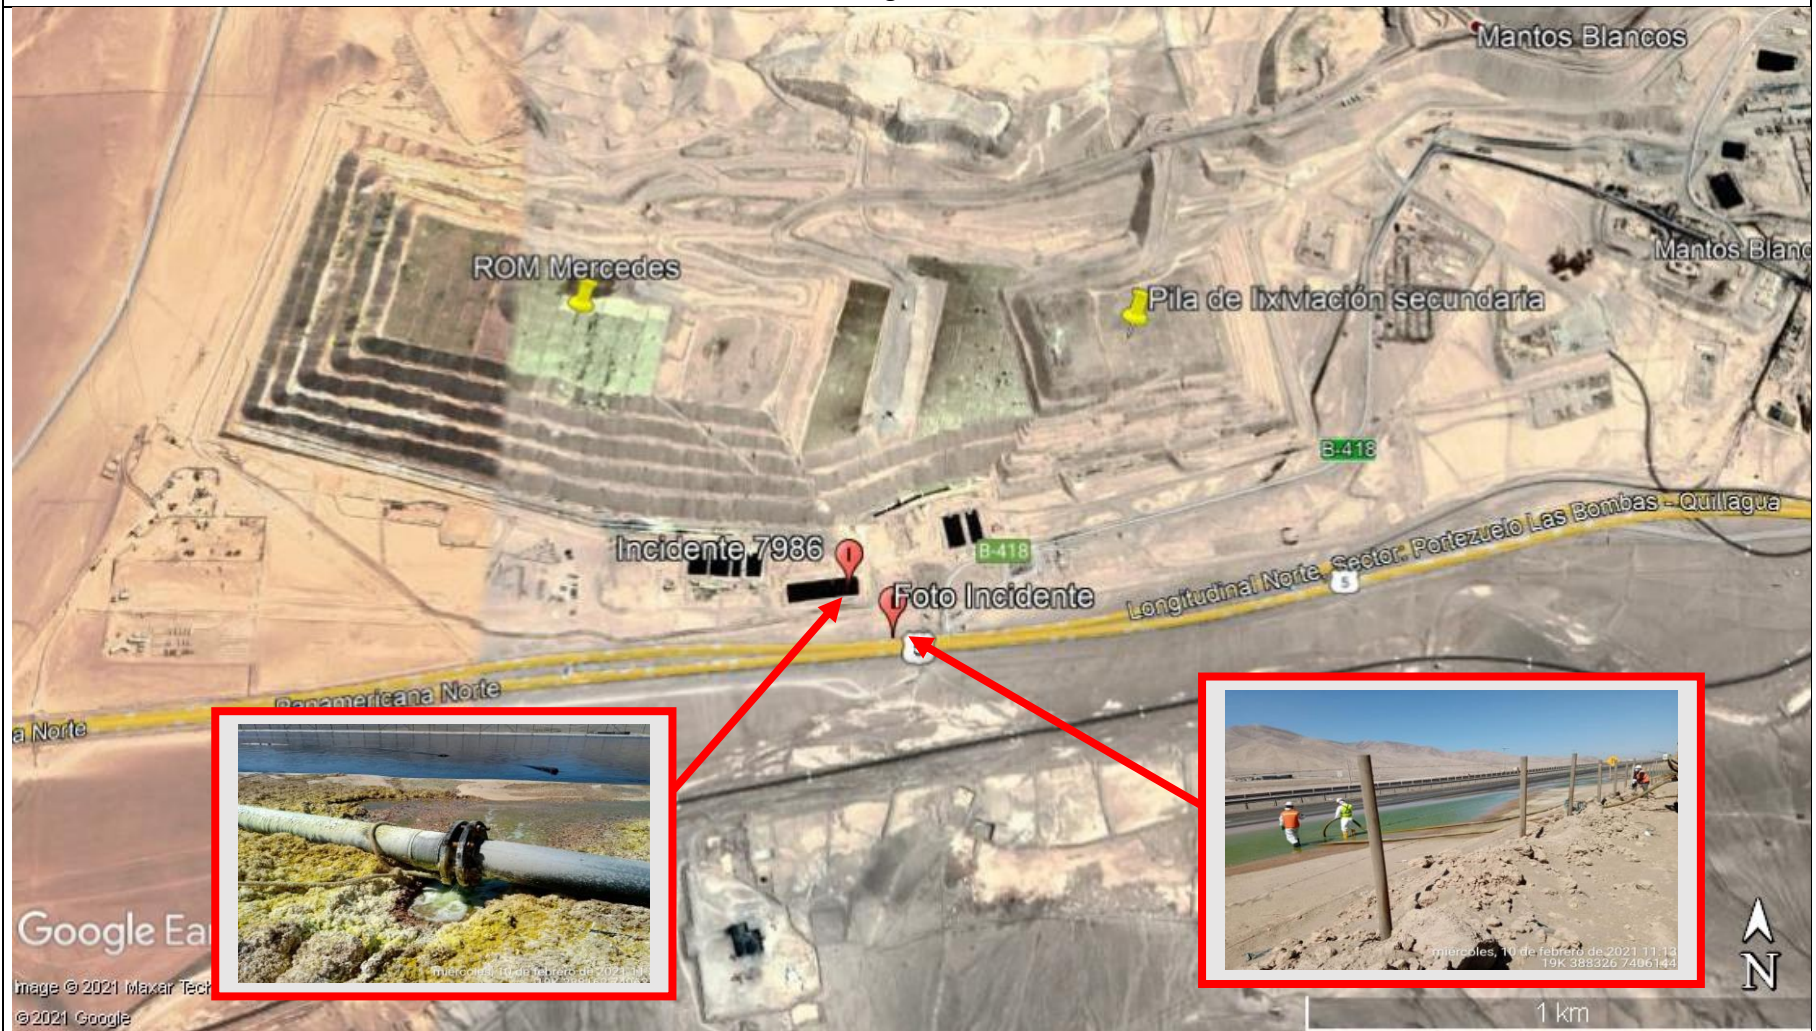
- ✓ A las 6:45 del día 10 de febrero de 2021 se produjo una falla operacional en el sector Dump Mercedes, en donde ocurrió una rotura de la línea de alimentación de refino que debido a la presión de operación del sistema, produjo que la solución fuera eyectada hacia afuera de los sistemas de contención sobre la plataforma de trabajo, provocando un escurrimiento hacia el camino interior y luego hacia un costado de la ruta 5 norte, llegando hacia la vía de aceleración, señalando que no afectó la circulación vial normal de la carretera. (Figura 26)

Figura 26	Fecha: 10-02-2021
Coordenadas UTM DATUM WGS84 HUSO 19	Norte: 7.406.144 Este: 388.326
Descripción del medio de prueba: Sitio del incidente #7986, en que se incorporaron las fotografías remitidas por Mantos Copper S.A. a través del "Reporte: investigación de incidente Falla operacional Dump Mercedes", elaborado por la gerencia de sustentabilidad y comunidades con fecha 23 de febrero de 2021 (Anexo 24.f.)

En consideración a los antecedentes revisados y analizados, se da conformidad a las medidas implementadas por el titular dado que se condicen con lo comprometido en el Plan de Emergencias asociado a la RCA N°62/2011.
