INFORME TÉCNICO DE FISCALIZACIÓN AMBIENTAL

FAENA MINERA QUEBRADA BLANCA

DFZ-2021-708-I-RCA

NOVIEMBRE 2021

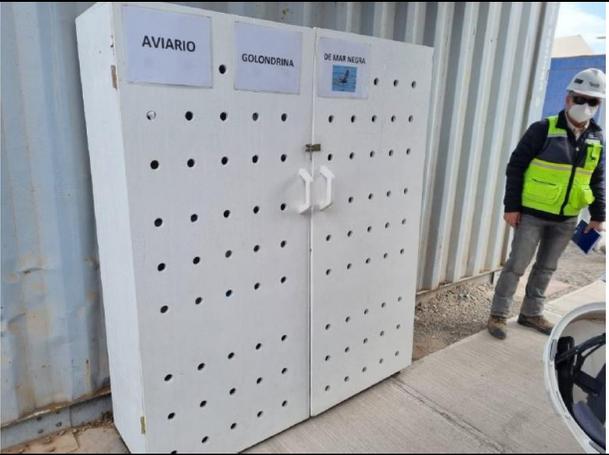
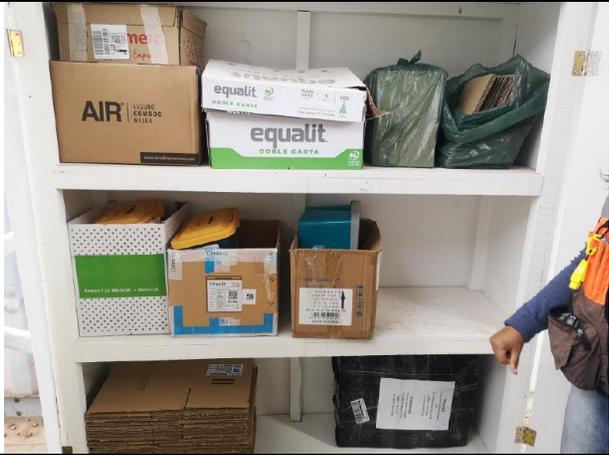
• **Estación N°1: Aviario** (Fotografía 1 y 2).

- a) Se constató aviario en coordenadas: 376.527 m. Este; 7.702.099 m. Norte (UTM WGS 84 Huso 19S).
- b) Se observó en el sector estante de madera el cual contenía cajas de cartón y de plástico para el resguardo de ejemplares de Golondrina de Mar.
- c) De acuerdo a lo señalado por el Sr. Ernesto Vásquez, este lugar sería el único sector para el resguardo de estos ejemplares en toda el área puerto del proyecto.

Por su parte, el SAG agregó en su reporte técnico (Anexo 5) que *"Durante la Inspección Ambiental en el sector de Aviario, se realizó un recorrido, visualizándose el lugar de resguardo para ejemplares de la familia Hydrobatides. El lugar de resguardo para golondrinas de mar, es un estante de madera, el cual contiene en su interior diferentes cajas, para el almacenamiento de ejemplares rescatados"*.

Fotografía 1.		Fotografía 2.	
Fecha: 26-05-2021		Fecha: 26-05-2021	
Coordenadas DATUM WGS84 HUSO 19S	Norte: 7.702.099 m	Este: 376.527 m	Este: 376.527 m
Descripción medio de prueba: Estación N°1: Aviario. Sector de resguardo para ejemplares de golondrinas de mar.		Descripción medio de prueba: Estación N°1: Aviario. Interior de lugar de resguardo para ejemplares de golondrina de mar.

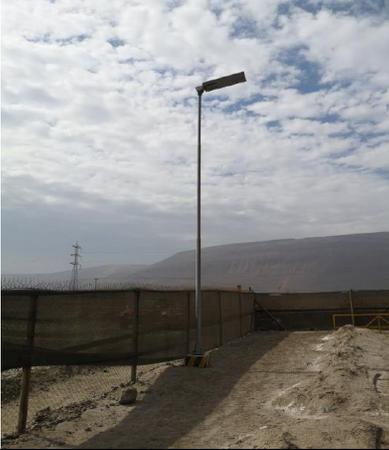
• **Estación N°2: Sector límite Nor-Este de la faena** (Fotografía 3).

- a) Se visitó sector en coordenadas: 376.989 m. Este; 7.702.699 m. Norte (UTM WGS 84 Huso 19S).
- b) Se recorrió el perímetro observándose distintos tipos de luminaria.
- c) Se preguntó por el informe de la medida MM-13, a lo que el Sr. Ernesto Vásquez comentó que éste será entregado una vez terminada la etapa de construcción.
- d) No se observó señalética atingente a fauna silvestre.
- e) El Sr. Ernesto Vásquez señaló que en este punto es donde comenzaría el área de exclusión.

Fotografía 3.	Fecha: 26-05-2021	Fotografía 4.	Fecha: 26-05-2021
Coordenadas DATUM WGS84 HUSO 19S	Norte: 7.702.699 m	Este: 376.989 m	Coordenadas DATUM WGS84 HUSO 19S
			Norte: 7.702.551 m
			Este: 376.020 m
Descripción medio de prueba: Tipo de luminaria en cerco perimetral ubicado en el límite noreste de la faena.		Descripción medio de prueba: Cerco perimetral de zona de exclusión de polígono de Gaviotín Chico ubicado en el límite noroeste de la faena.

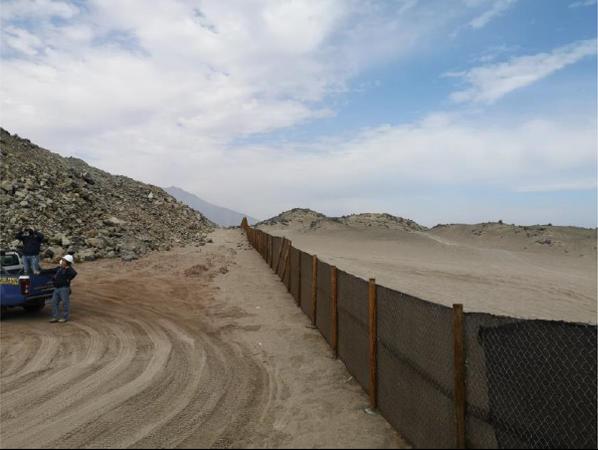
• **Estación N°3: Sector límite Nor-Oeste de la faena** (Fotografía 4).

- a) Se visitó sector en coordenadas: 376.020 m. Este; 7.702.551 m. Norte (UTM WGS 84 Huso 19S) y se recorrió el perímetro

b) Se observó señalética al norte del cierre perimetral, la cual no fue posible observar en detalle. La Sra Nancy Navarrete señaló que se trataría de señalética asociada al Gaviotín.

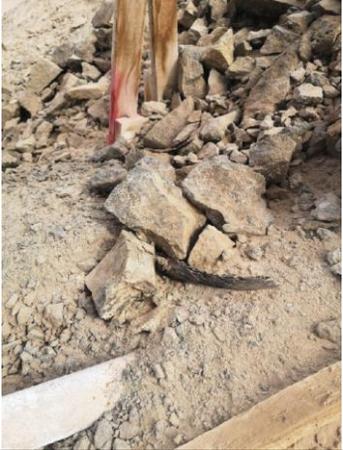
• **Estación N°4: Sector Muelle** (Fotografía 5).

- a) Se visitó sector en coordenadas: 376.424 m. Este; 7.701.111 m. Norte (UTM WGS 84 Huso 19S).
- b) Se observó la presencia de carcargas de Golondrina de Mar Negra.
- c) No se visualizó señalética atingente a fauna silvestre.
- d) De acuerdo a lo señalado por el Sr. Ernesto Vásquez, no se habrían utilizado tronaduras a la fecha para el asentamiento de pilotes, solo expansor de CO2 (Cardox). Lo anterior fue confirmado por el Sr. Claudio Henríquez, Superintendente Marítimo del proyecto, quien se unió a la inspección en la presente estación.
- e) En la zona se observaron obras civiles en desarrollo.

Fotografía 5.	Fecha: 26-05-2021	Fotografía 6.	Fecha: 26-05-2021
Coordenadas DATUM WGS84 HUSO 19S	Norte: 7.701.111 m	Este: 376.424 m	Coordenadas DATUM WGS84 HUSO 19S
			Norte: 7.700. 114 m
			Este: 376.597 m
Descripción medio de prueba: Restos de carcasa de ejemplar de golondrina de mar, en sector Muelle/Puerto.		Descripción medio de prueba: Luminarias en sector lanzaderas, con inclinación incorrecta.

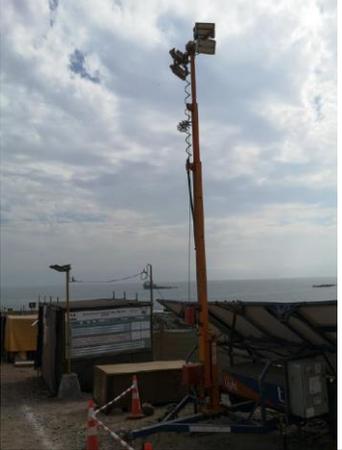
• **Estación N°5: Lanzadera** (Fotografía 6).

- a) Se visitó sector en coordenadas: 376.597 m. Este; 7.700.114 m. Norte (UTM WGS 84 Huso 19S).
- b) En el sector de transición desde zona de muelle y lanzadera se visitó señalética de Gaviotín Chico.

- c) Según lo informado por la Sra. Nancy Navarrete el sitio visitado correspondería a zona de exclusión.
- d) Se revisó luminarias observándose luminarias alógenas.

- e) Se observó señalética de Gaviotín Chico y Golondrina de Mar.
- f) Se constató que en este sector no existían lugares de resguardo para Golondrina de Mar, según lo señalado por el Sr. Ernesto Vásquez, no obstante, comentó que, ante cualquier incidente con Golondrina de Mar, éste sería informado a la encargada de medio ambiente, quienes acudirían inmediatamente al lugar a trasladar los ejemplares.
