INFORME TÉCNICO DE FISCALIZACIÓN AMBIENTAL

YACIMIENTO LA PATAGUA

DFZ-2021-905-VI-RCA

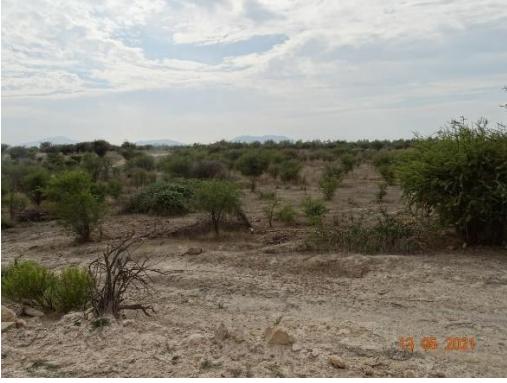
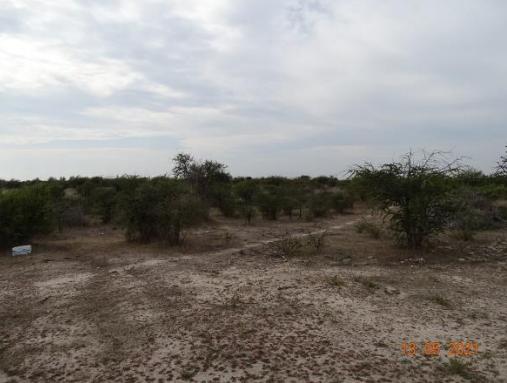
Del examen de información realizado y lo observado en terreno, es posible observar que el titular, no ha realizado el hito de inicio correspondiente al inicio de la etapa de construcción del proyecto ampliación aprobado por la RCA 26/2018.

Fotografía 1. Descripción del medio de prueba: En fotografía se observa sector donde estará rajo ampliación.	Fecha: 13-05-2021	Fotografía 2 Descripción del medio de prueba: En fotografía se observa otra vista del sector donde estará rajo ampliación.	Fecha: 13-05-2021

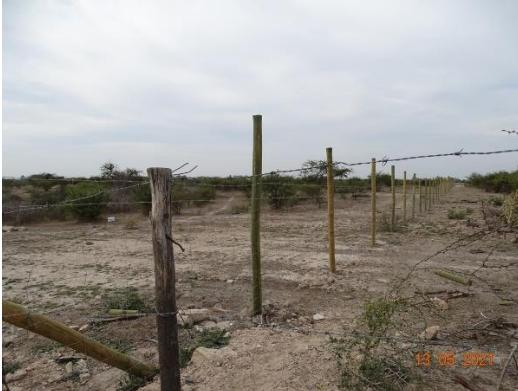
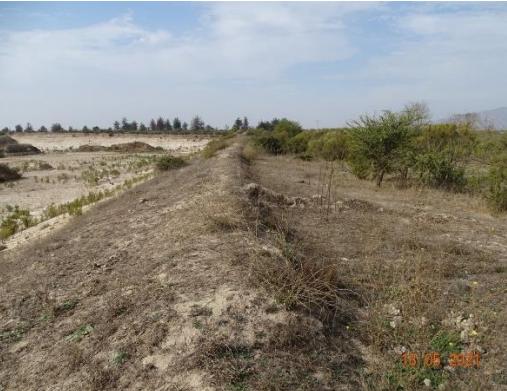
Fotografía 3. Descripción del medio de prueba: En fotografía se observa cerco perimetral de sector rajo ampliación.	Fecha: 13-05-2021	Fotografía 4. Descripción del medio de prueba: En fotografía se observa a la izquierda rajo sur y a la derecha zona hacia donde se encontraría rajo ampliación.	Fecha: 13-05-2021

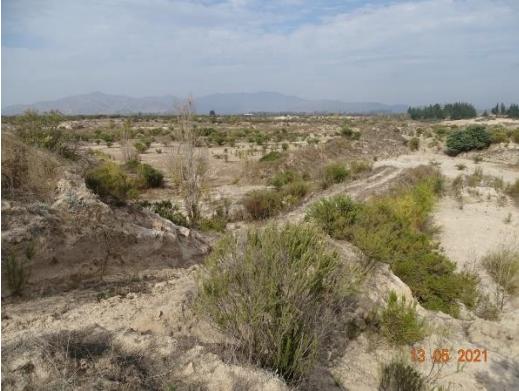
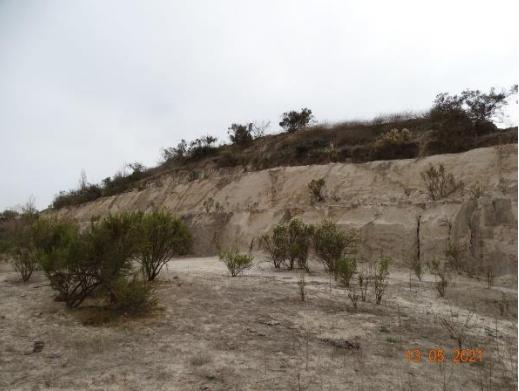
Fotografía 5.	Fecha: 13-05-2021	Fotografía 6	Fecha: 13-05-2021
Descripción del medio de prueba: En fotografía se observa una vista general del rajo sur.		Descripción del medio de prueba: En fotografía se observa talud del rajo sur.

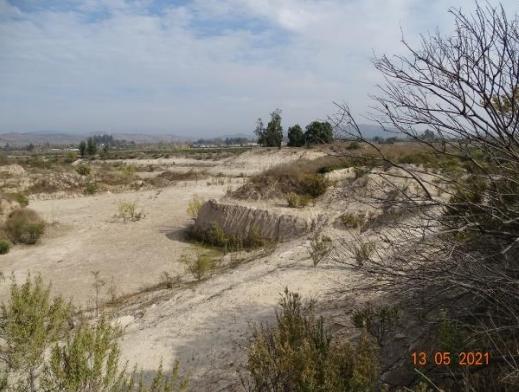
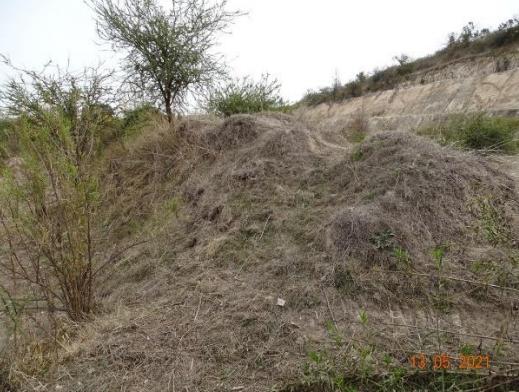
Fotografía 7.	Fecha: 13-05-2021	Fotografía 8.	Fecha: 13-05-2021
Descripción del medio de prueba: En fotografía se observa otra vista general del rajo sur.		Descripción del medio de prueba: En fotografía se observa vista de uno de los acopios de escarpe en el rajo sur-

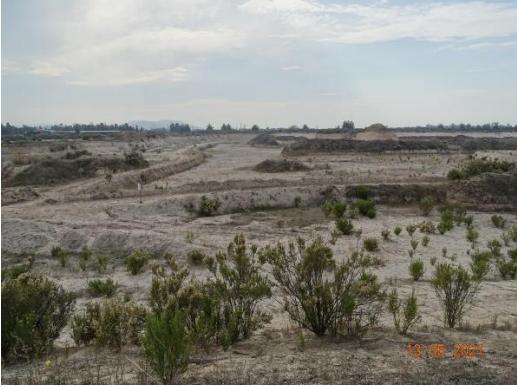
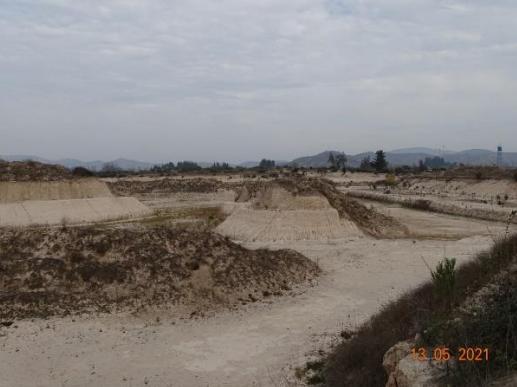
Fotografía 9.	Fecha: 13-05-2021	Fotografía 10	Fecha: 13-05-2021
Descripción del medio de prueba: En fotografía se observa una vista general del rajo norte.		Descripción del medio de prueba: En fotografía se observa otra vista del rajo norte.

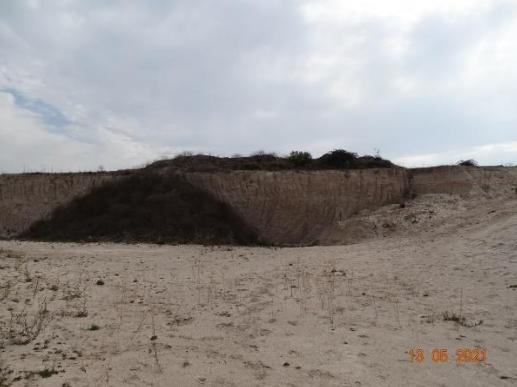
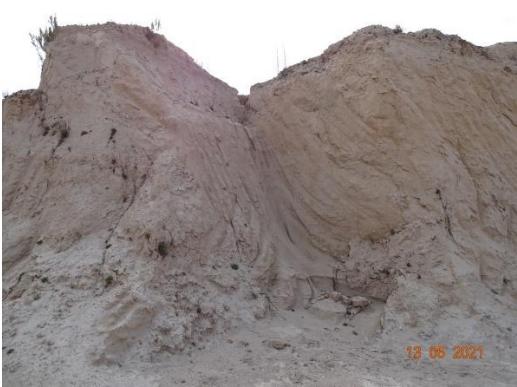
- Objetivo: Revisión de parámetros de diseño y estabilidad de mina (altura de bancos, ángulos de talud, estado de bermas de seguridad).
- Resultados: Se observa que la gran parte de los taludes cumple con los parámetros de diseño indicados, sin embargo, se detectó que en el sector Norte/Oeste del Rajo Norte, banco presenta una altura 6,13 metros además de encontrar dañado el talud por el material de escarpe (derrame) que se encuentra sobre él.

Fotografía 11.	Fecha: 13-05-2021	Fotografía 12.	Fecha: 13-05-2021
Descripción del medio de prueba: En fotografía se observa talud del rajo norte.		Descripción del medio de prueba: En fotografía se observa vista derrame y desmoronamiento en una parte del talud en el rajo norte.

Del examen de información realizado y lo observado en terreno, se aprecia que las medidas contenidas en las RCA 130/99 y RCA 109/2011 para la etapa de abandono no se han ejecutado. Ahora bien, debido a que actualmente existe un cuerpo normativo más exigente respecto a dichas medidas, consistente en la obtención de un Plan de Cierre aprobado por SERNAGEOMIN, se espera que el titular, una vez obtenida la aprobación de dicho plan, inicie la ejecución inmediata de las mismas. De esta forma evitar futuros daños a los taludes y corregir alturas y ángulos de los mismos cuando corresponda.
