INFORME TÉCNICO DE FISCALIZACIÓN AMBIENTAL

FASTCO CHILE

DFZ-2021-3101-XIII-NE

NOVIEMBRE 2021

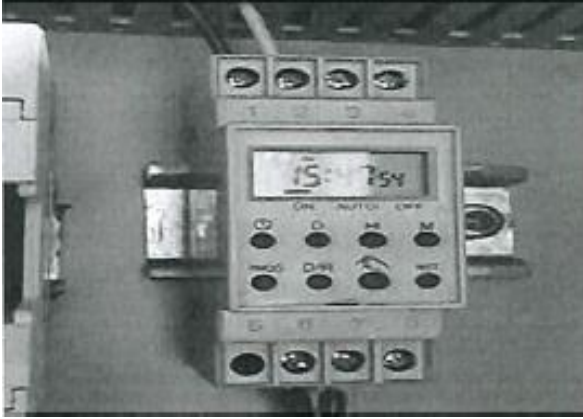
- **Instalación de un reloj control** para el pagado automático de los equipos a las 18:00 horas. (Figura 1)
- **Instalación de una pared** de 2 metros de altura, de madera con fibrocemento, rellena con lana mineral en muro colindante con los vecinos, tiene un ancho de 7 metros y un espesor de 7 cm. (Figura 2)
- **Mantención a los equipos**, se efectúan labores de mantención mensualmente por la empresa SOFCAT, contando con un esquema de mantención al día.
- **Reinstalación y adquisición de nuevos equipos**, se reinstalan nuevos equipos en una posición más alejada, es decir, a 16 metros desde la ubicación anterior. (Figura 3)

Figura 1. Reloj control.

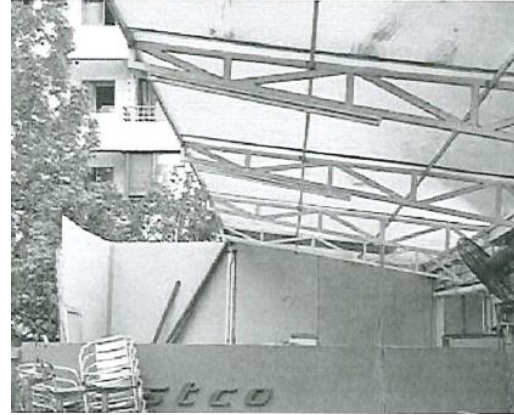
Figura 2. Muro perimetral

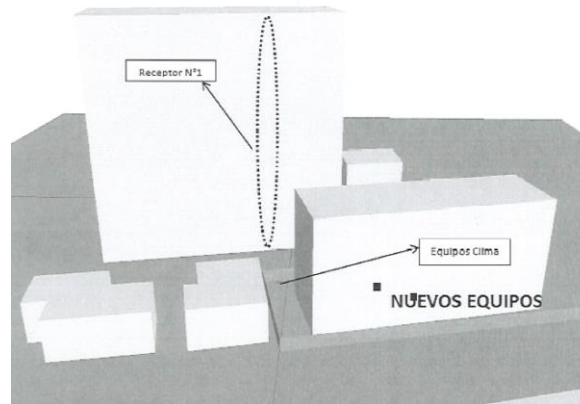
Figura 3. Reubicación equipos.
