INFORME TÉCNICO DE FISCALIZACIÓN AMBIENTAL

Programa de Cumplimiento

CES NORTE PUNTA DARSENA SENO SKYRING RNA N°120109

DFZ-2018-3075-XII-PC

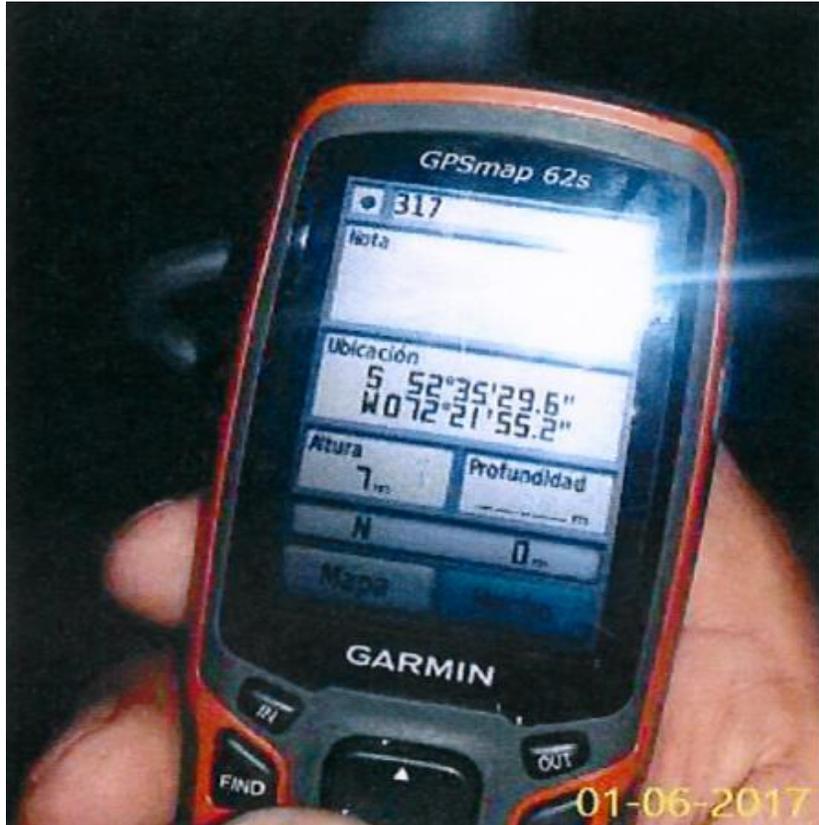
Fotografía 1.

Descripción del medio de prueba: Registro fotográfico de GPS indicando la nueva ubicación del pontón de alimento (reposicionada).

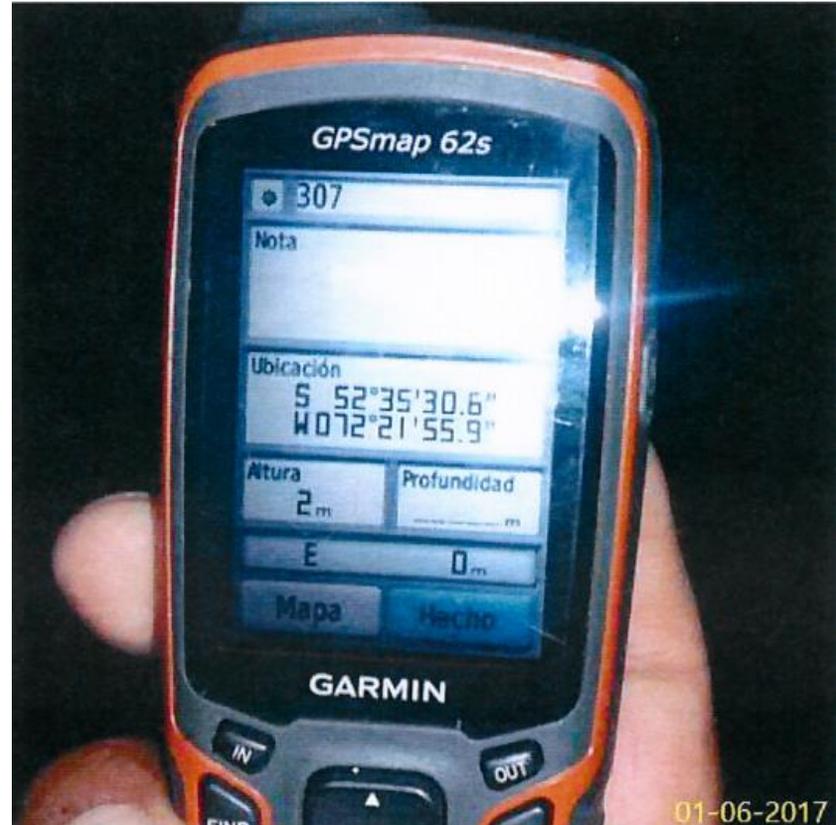
Fotografía 2.

Descripción del medio de prueba: Registro fotográfico de GPS indicando la nueva ubicación de la plataforma de ensilaje (reposicionada).

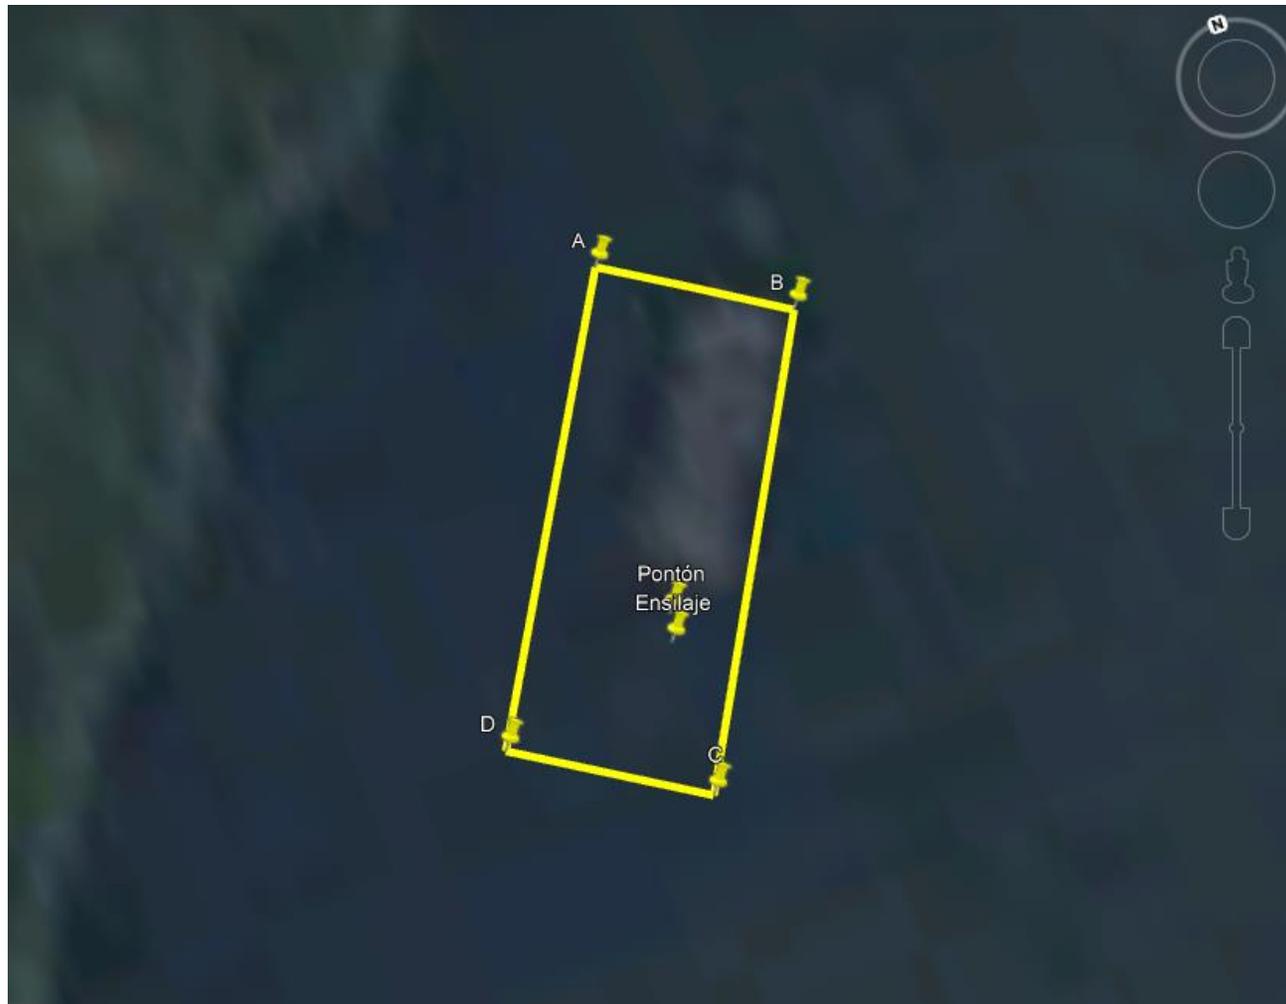
Figura 1.

Descripción del medio de prueba: Ubicación de pontón de alimento y plataforma de ensilaje reubicadas, conforme a coordenadas consignadas en registros fotográficos previos (Fotografías 1 y 2). Se constata que ambas estructuras se encuentran dentro de los límites del área de concesión acuícola aprobada para el CES.

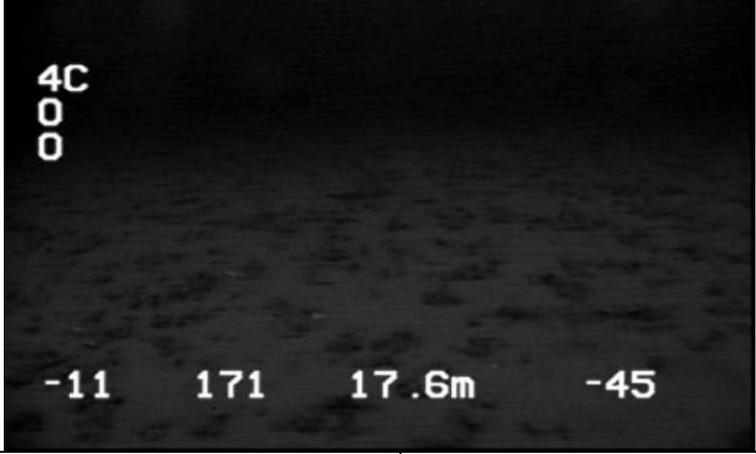
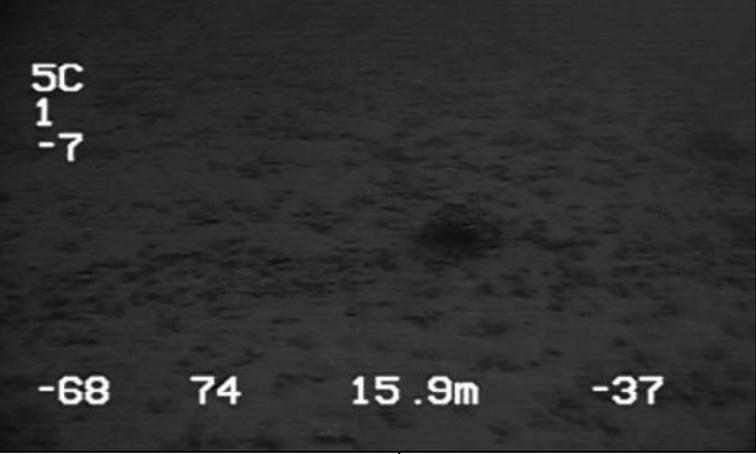
emitido por la empresa Robótica Marina del Sur S.A., existiendo un traslape de coordenadas entre las fotografías obtenidas al Norte y al Este de la plataforma de ensilaje, así como también entre aquellas obtenidas al Sur y al Oeste de la misma estructura. Sin perjuicio de lo anterior, las situaciones antes descritas no configurarían un eventual hallazgo al instrumento de carácter ambiental fiscalizado.

Fotografía 3.		Fecha: ---		Fotografía 4.	
Coordenadas UTM DATUM WGS84 HUSO 18		Norte: 4.170.713,58	Este: 678.814,72	Coordenadas UTM DATUM WGS84 HUSO 18	
				Norte: 4.170.713,58	Este: 678.814,72
Descripción del medio de prueba: Fotografía de inspección submarina obtenida 10 metros al Norte del punto central donde se ubicaba la plataforma de ensilaje.			Descripción del medio de prueba: Fotografía de inspección submarina obtenida 10 metros al Este del punto central donde se ubicaba la plataforma de ensilaje.

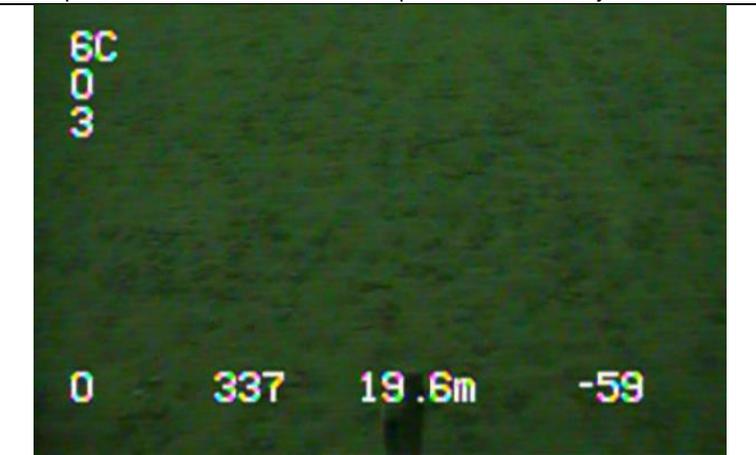
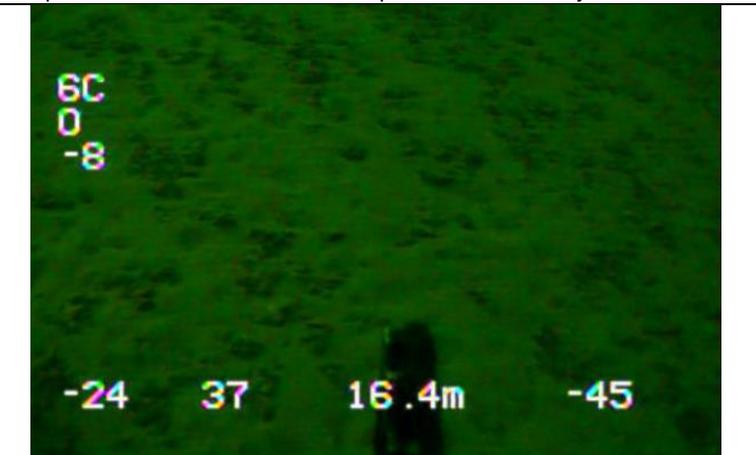
Fotografía 5.		Fecha: ---		Fotografía 6.	
Coordenadas UTM DATUM WGS84 HUSO 18		Norte: 4.170.682,69	Este: 678.813,59	Coordenadas UTM DATUM WGS84 HUSO 18	
				Norte: 4.170.682,69	Este: 678.813,59
Descripción del medio de prueba: Fotografía de inspección submarina obtenida 10 metros al Sur del punto central donde se ubicaba la plataforma de ensilaje.			Descripción del medio de prueba: Fotografía de inspección submarina obtenida 10 metros al Oeste del punto central donde se ubicaba la plataforma de ensilaje.

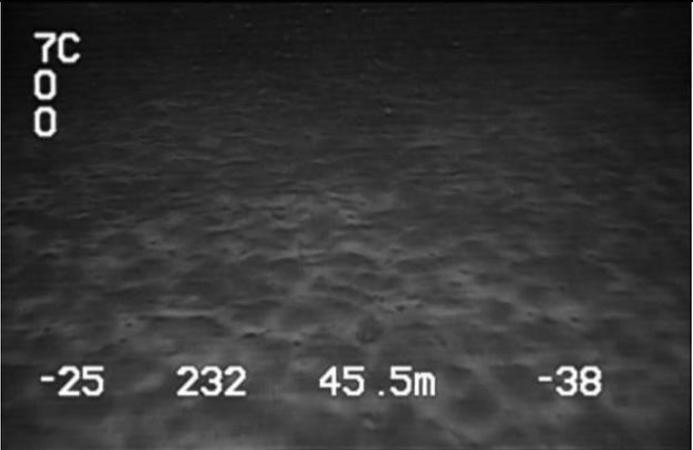
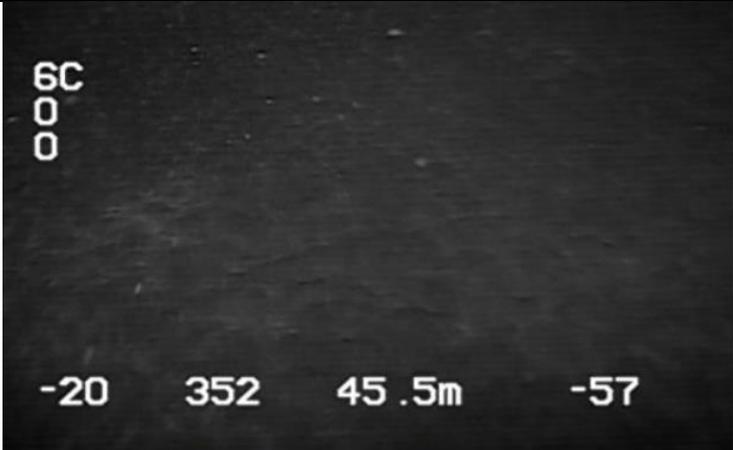
Fotografía 7.		Fecha: ---		Fotografía 8.	
Coordenadas UTM DATUM WGS84 HUSO 18		Norte: 4.170.223,47	Este: 678.683,75	Coordenadas UTM DATUM WGS84 HUSO 18	
				Norte: 4.170.193,27	Este: 678.663,80
Descripción del medio de prueba: Fotografía de inspección submarina obtenida 10 metros al Noroeste del punto central donde se ubicaba el pontón del centro.			Descripción del medio de prueba: Fotografía de inspección submarina obtenida 10 metros al Suroeste del punto central donde se ubicaba el pontón del centro.

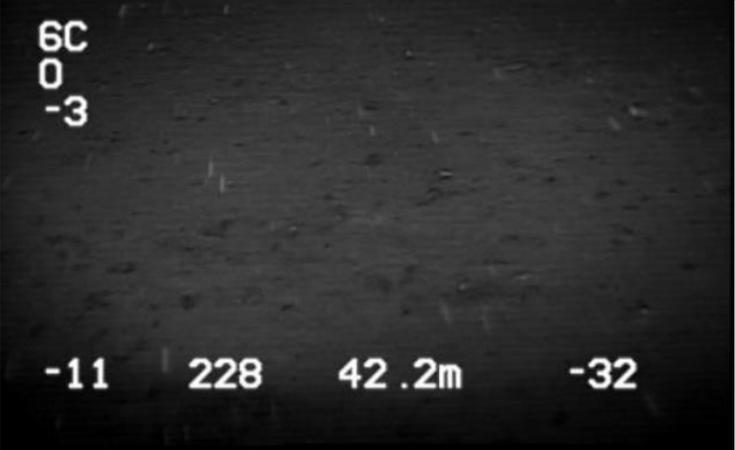
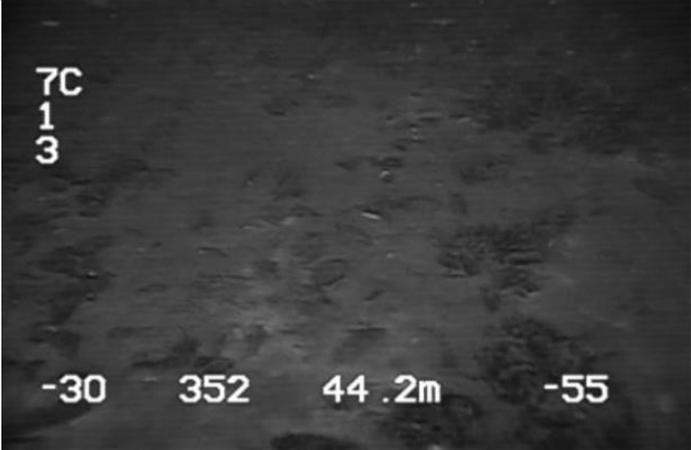
Fotografía 9.		Fecha: ---		Fotografía 10.	
Coordenadas UTM DATUM WGS84 HUSO 18		Norte: 4.170.222,09	Este: 678.721,37	Coordenadas UTM DATUM WGS84 HUSO 18	
				Norte: 4.170.191,89	Este: 678.701,43
Descripción del medio de prueba: Fotografía de inspección submarina obtenida 10 metros al Noreste del punto central donde se ubicaba el pontón del centro.			Descripción del medio de prueba: Fotografía de inspección submarina obtenida 10 metros al Sureste del punto central donde se ubicaba el pontón del centro.

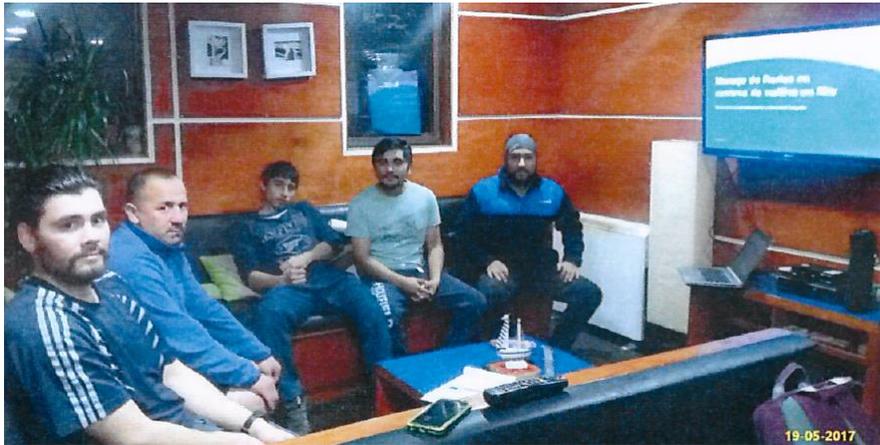
Fotografía 11.

Descripción del medio de prueba: Fotografía correspondiente a actividad de capacitación sobre manejo de redes en centros de cultivo realizada a personal del centro el día 19/05/17.

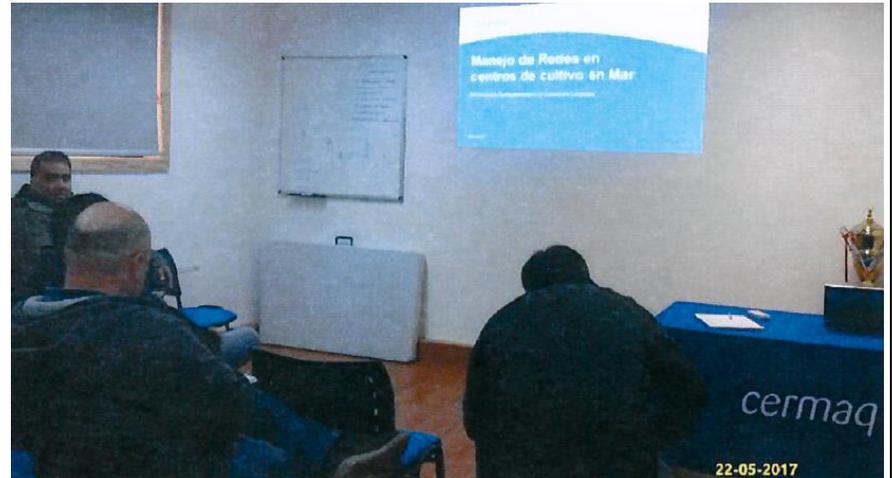
Fotografía 12.

Descripción del medio de prueba: Fotografía correspondiente a actividad de capacitación sobre manejo de redes en centros de cultivo realizada a personal del centro el día 22/05/17.
