INFORME TÉCNICO DE FISCALIZACIÓN AMBIENTAL

Programa de Cumplimiento

PLANTA LIPESED

DFZ-2020-3534-II-PC

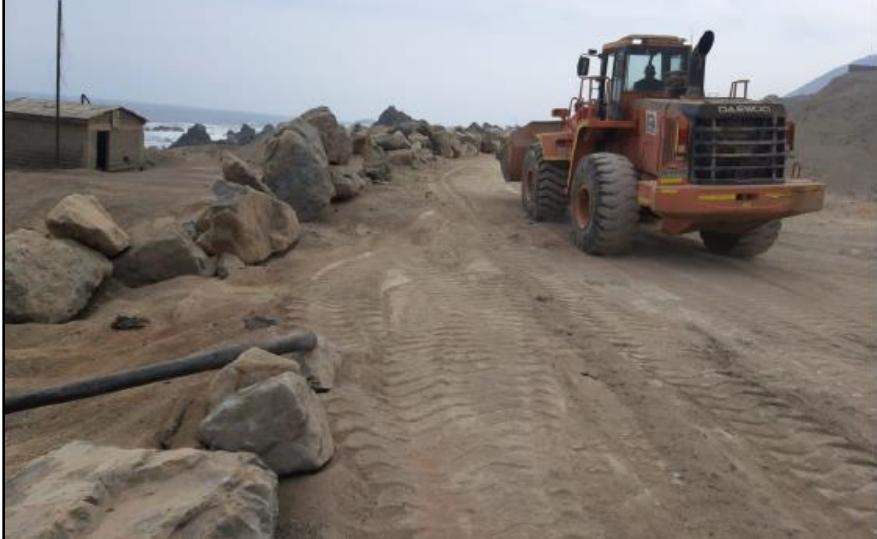
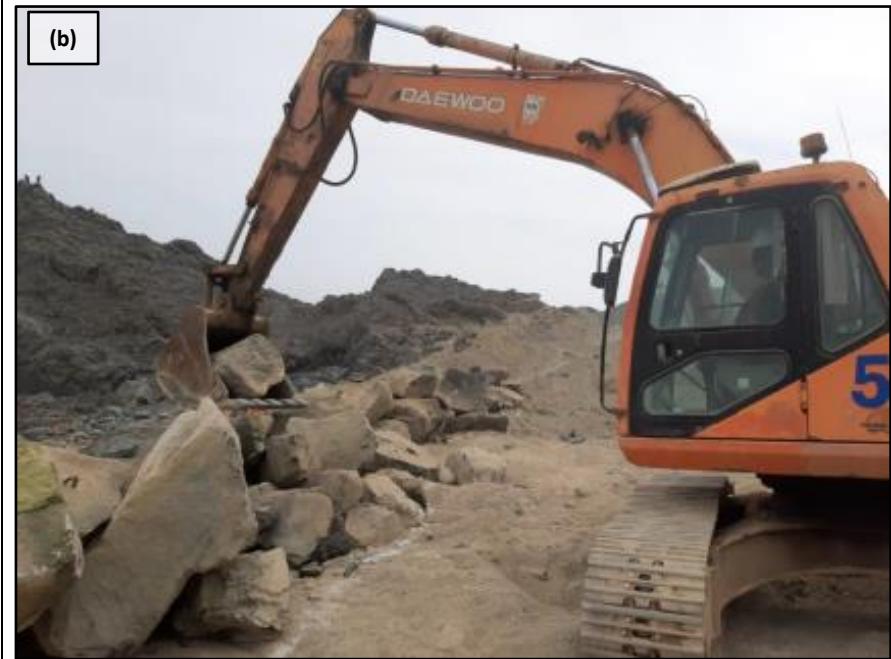
Registro 1 | **Fuente:** Antecedente provisto por el titular adjunto al Reporte 1 (Anexo 2).

Descripción del medio de prueba: Se observa en la imagen (a) un cargador frontal, utilizado para transportar las rocas, mientras que en la imagen (b) se identifica una excavadora acomodando las rocas en el sector de enrocado.

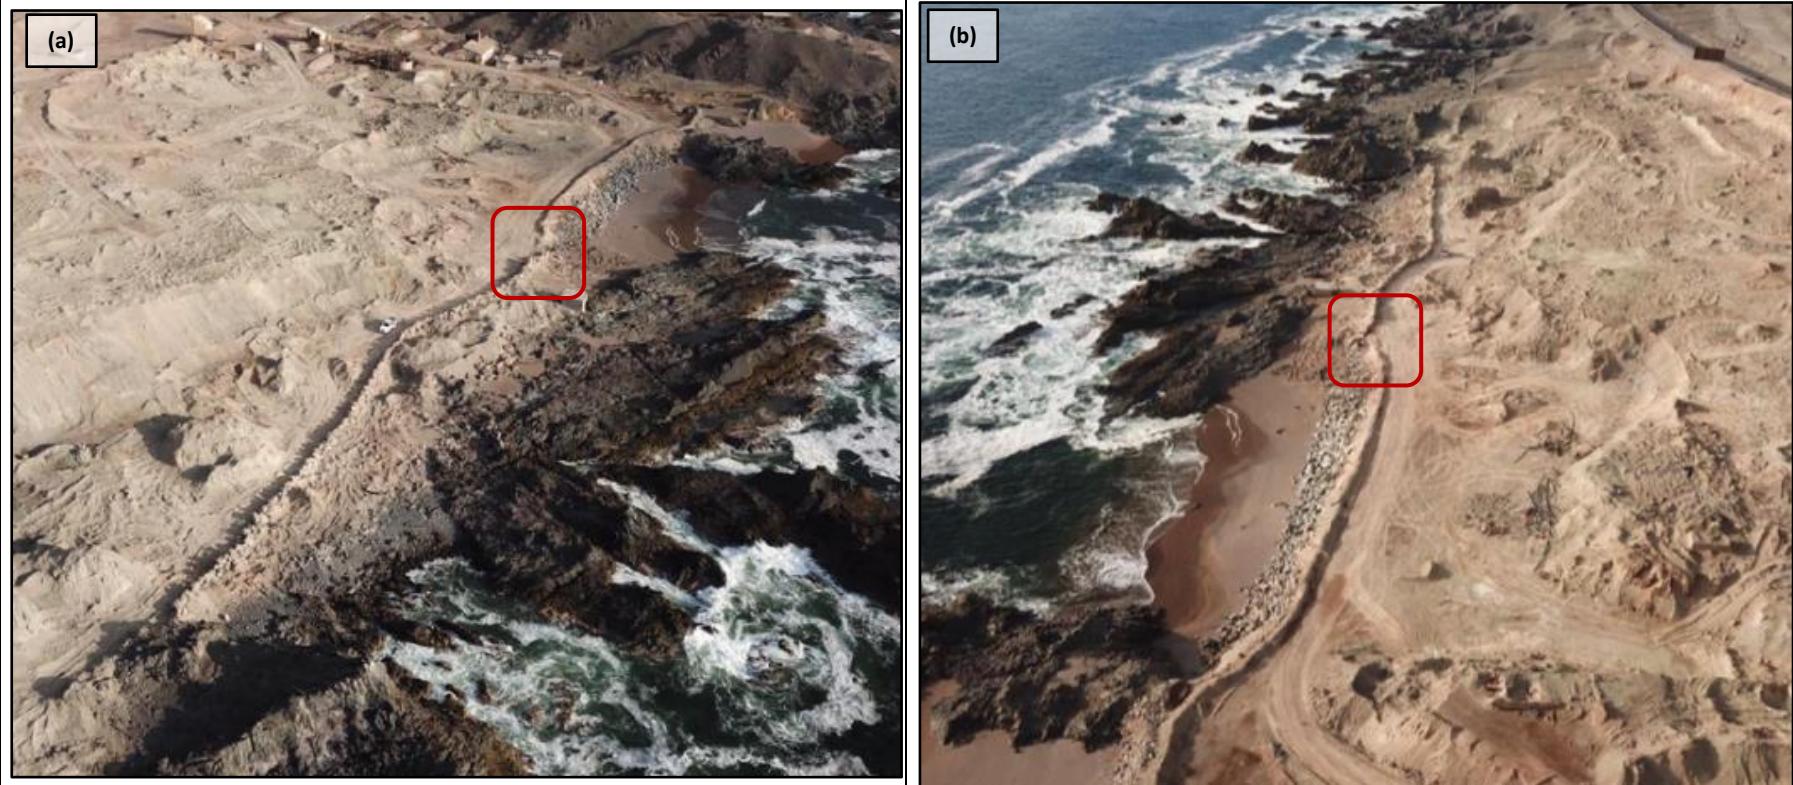
Registro 2

Descripción del medio de prueba: Se observa en el registro (a) imagen aérea del enrocado visto desde el Noroeste (Norte: 7.553.205; Este: 374.567), mientras que en el registro (b) la imagen fue tomada desde el Sureste (Norte: 7.552.834; Este: 374.550). En ambos registros, se observa la implementación del enrocado que comprende aproximadamente 150 metros, según lo informado por el titular. En los recuadros rojos presentes en los registros (a) y (b) se observa una zona en la cual el enrocado es inexistente. La sombra proyectada por el enrocado en toda la sección construida se aprecia en toda su extensión, exceptuando la zona marcada donde no existen barreras que proyecten sombra.

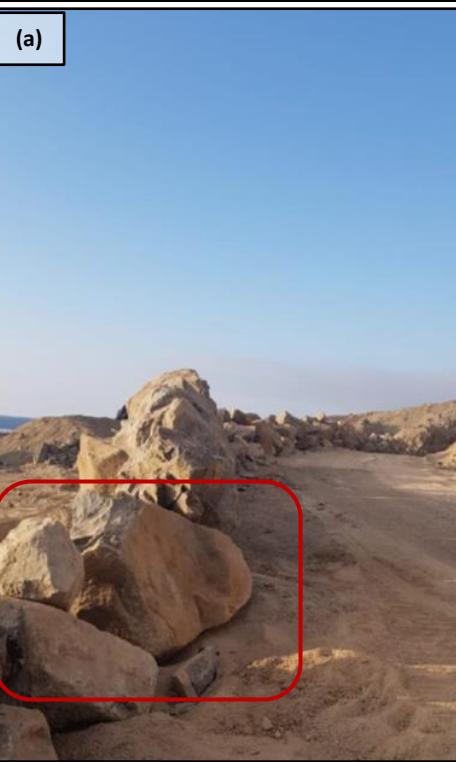
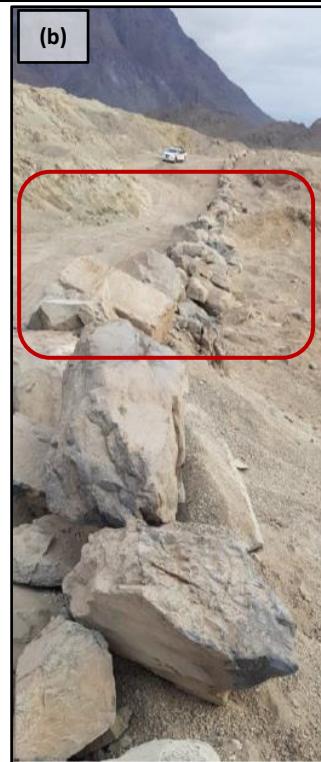
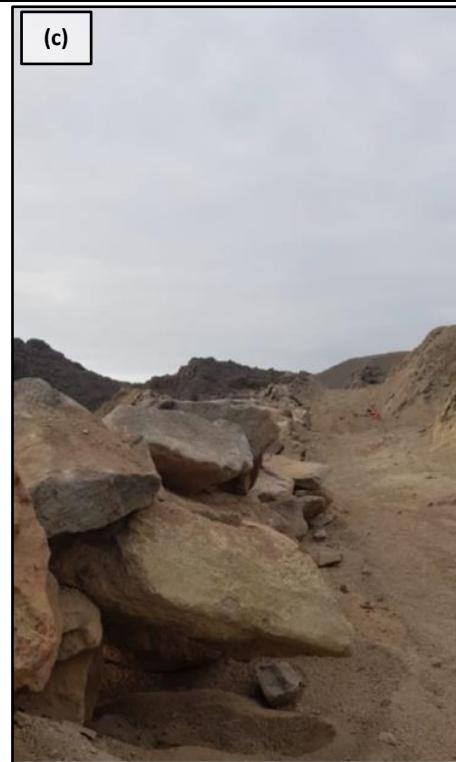
Registro 3 **Fuente:** Antecedente provisto por el titular adjunto al Reporte 1 (Anexo 2).

Descripción del medio de prueba: Se observa en los registros (a), (b) y (c), el enrocado a nivel del suelo, el cual está compuesto por rocas de diferentes dimensiones. Cabe mencionar que en el registro (a) (Norte: 7.553.001; Este: 374.567) y en el registro (b) (Norte: 7.553.152; Este: 374.577), en algunas zonas del enrocado (marcadas en el recuadro rojo), no se alcanza la altura de 1,5 metros comprometida por el titular durante la aprobación del PdC.

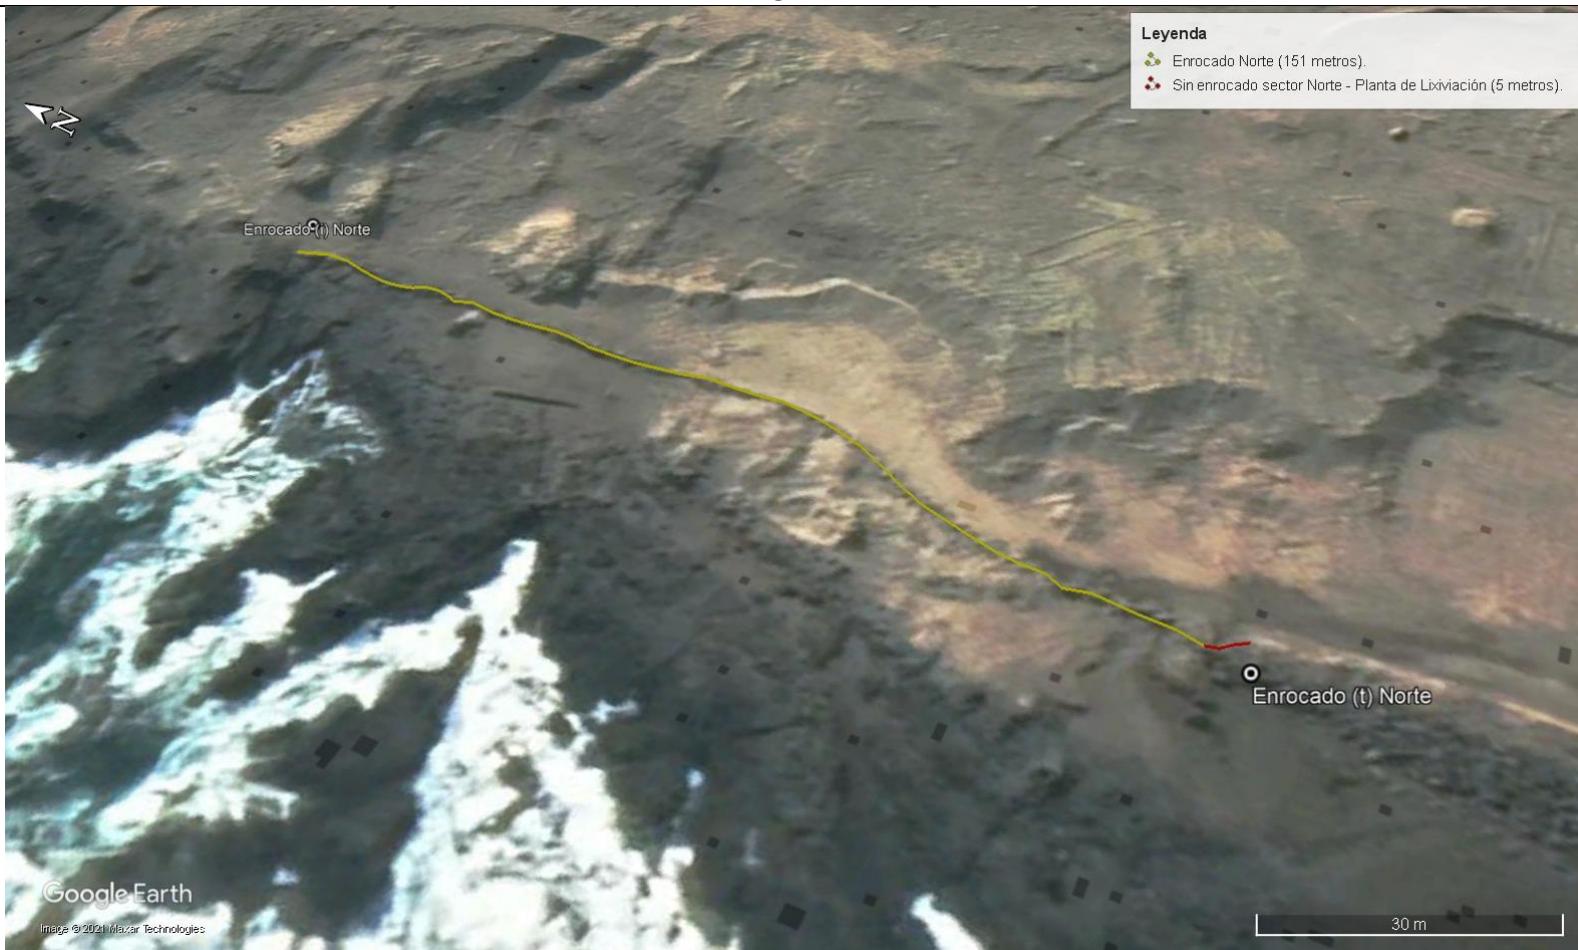
Figura 1 **Fuente:** Elaboración propia, con base a Google Earth y antecedentes fotográficos presentados por el titular en los reportes de avance y final (Anexo 3 y 4).

Descripción del medio de prueba: Se observa en la imagen satelital de Google Earth, el emplazamiento del enrocado en el sector de la Planta de Lixiviación. Esta cuenta con una longitud de 150 metros aproximados, y al sur de esta, se identificó una sección que no cuenta con enrocado, la cual posee una longitud de 5 metros aproximados.

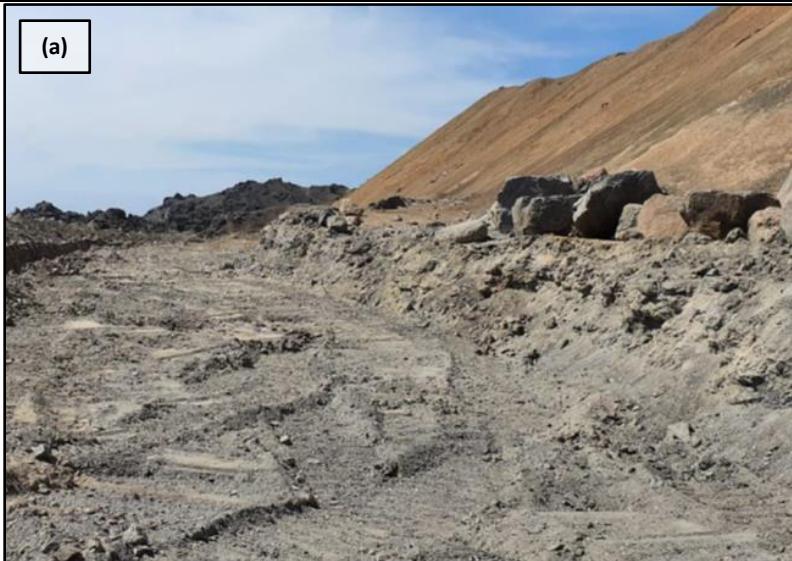
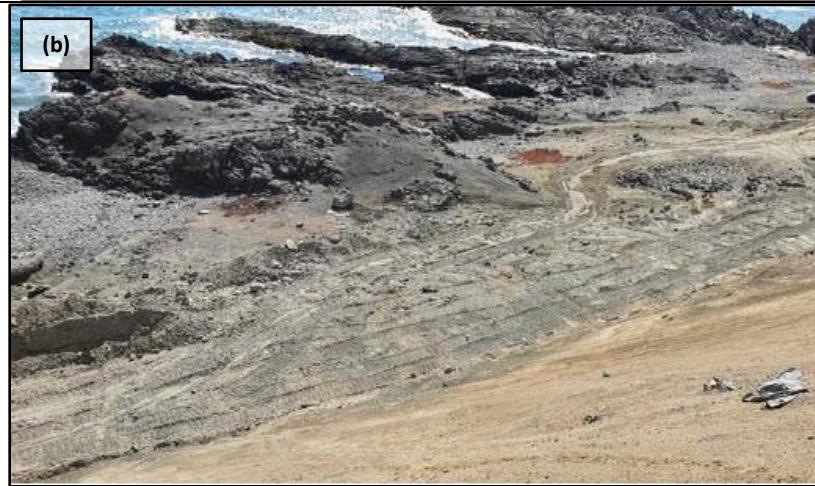
Registro 5 | **Fuente:** Antecedente provisto por el titular adjunto al Reporte 2 – Acción 2 y 3 (Anexo 3).

Descripción del medio de prueba: Se observa en la imagen (a) y (b) la preparación de la pata de los botaderos, para su posterior implementación del enrocado.

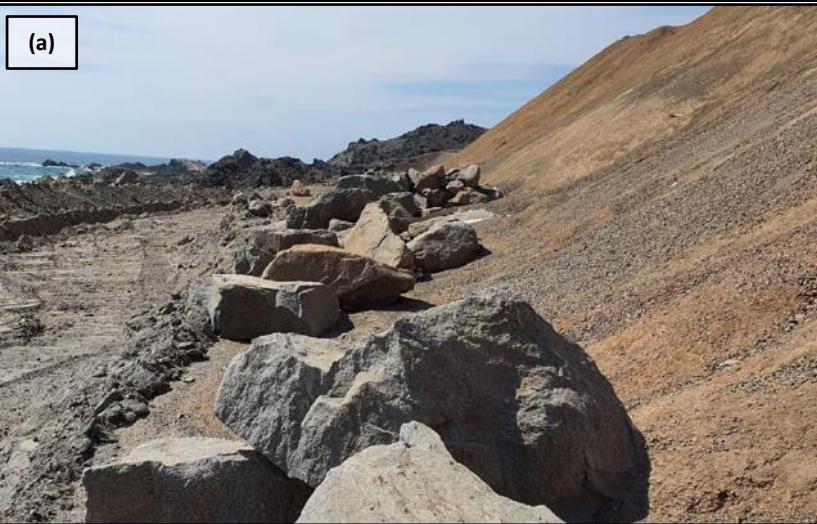
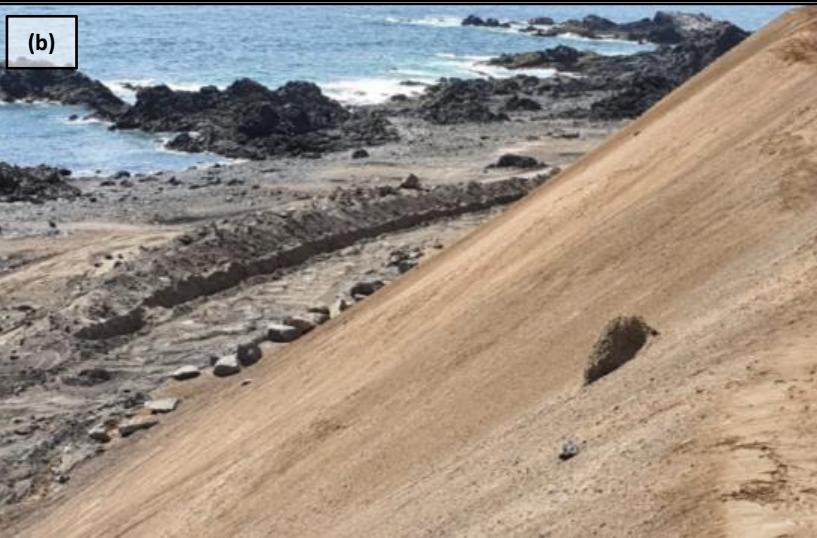
Registro 6 | **Fuente:** Antecedente provisto por el titular adjunto al Reporte 2 – Acción 2 y 3 (Anexo 3).

Descripción del medio de prueba: Se observa en la imagen (a) y en la imagen (b), el inicio de la implementación del enrocado en el sector de la pata de los botaderos 1 y 2.

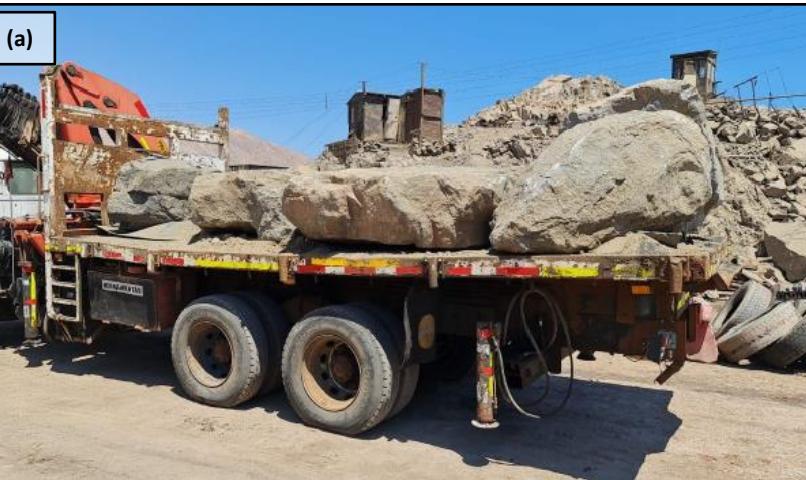
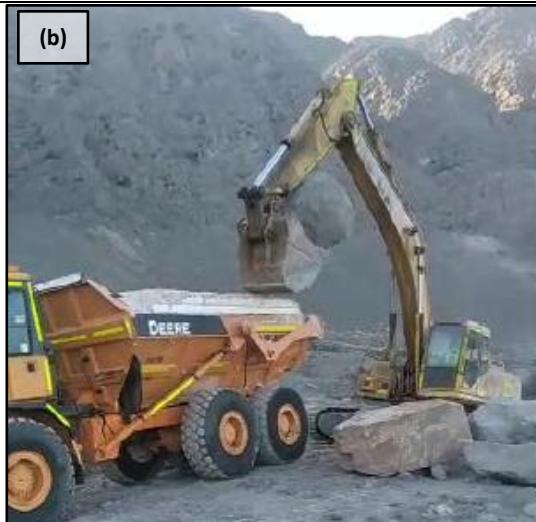
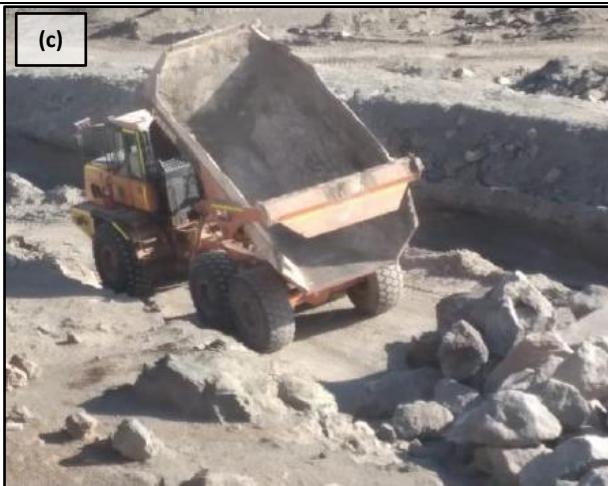
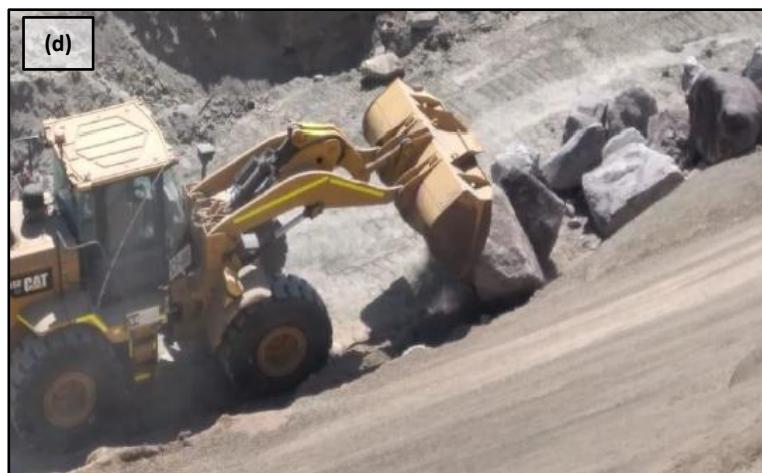
Registro 8 **Fuente:** Antecedente provisto por el titular adjunto al Reporte Final – Acción 2 y 3 (Anexo 4).

Descripción del medio de prueba: Se observan en la imagen (a), el carguío y traslado de rocas mediante camión pluma. En la imagen (b) se observa el carguío y traslado de rocas mediante camión tolva. En la imagen (c) se observa la descarga de rocas en el sector de la pata de los botaderos. En la imagen (d) se observa el uso de un cargador frontal para acomodar las rocas para el enrocado, en el sector de la pata de los botaderos.

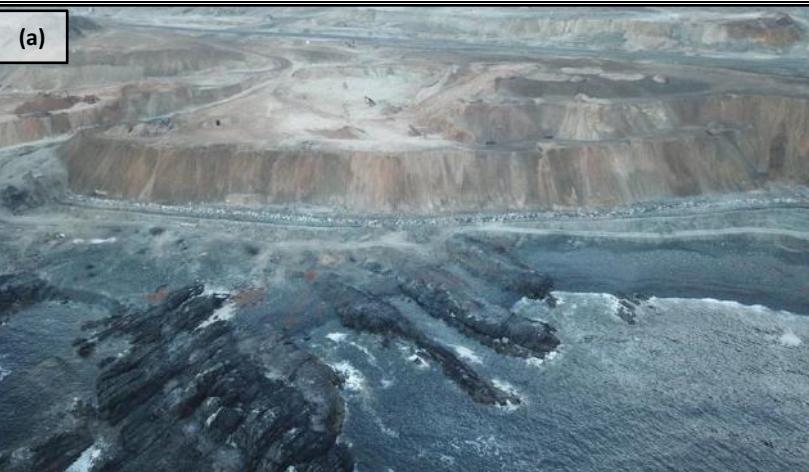
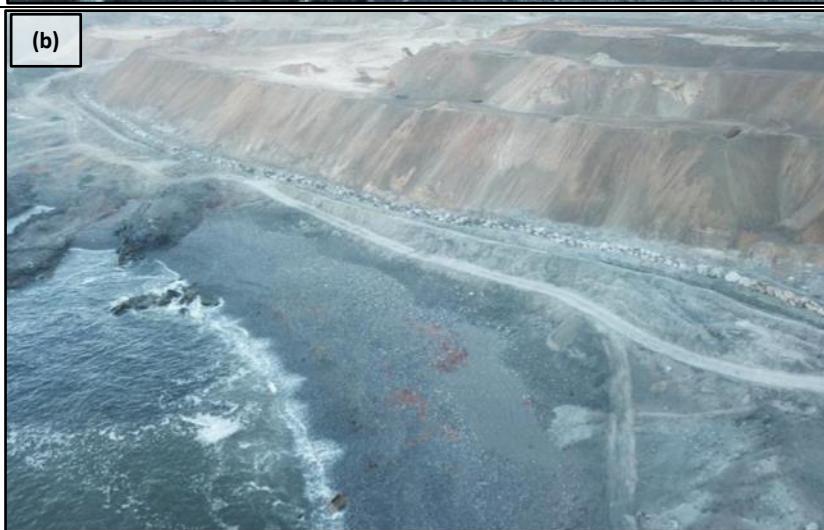
Registro 9 | **Fuente:** Antecedente provisto por el titular adjunto al Reporte Final – Acción 2 y 3 (Anexo 4).

Descripción del medio de prueba: Se observa en el registro (a) imagen aérea del enrocado visto desde el Oeste (Norte: 7.552.227; Este: 374.623), mientras que en el registro (b) la imagen fue tomada desde el Suroeste (Norte: 7.552.132; Este: 374.720). En ambos registros, se observa la implementación del enrocado en el sector de los botaderos 1 y 2, que comprende aproximadamente 350 metros de longitud, según lo informado por el titular.

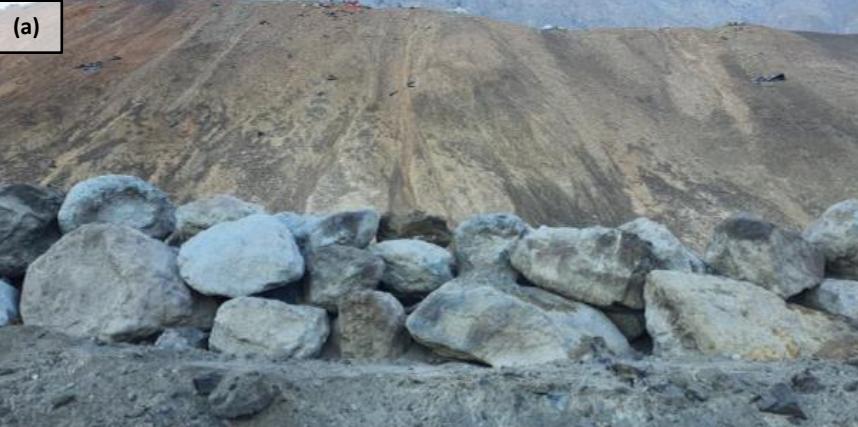
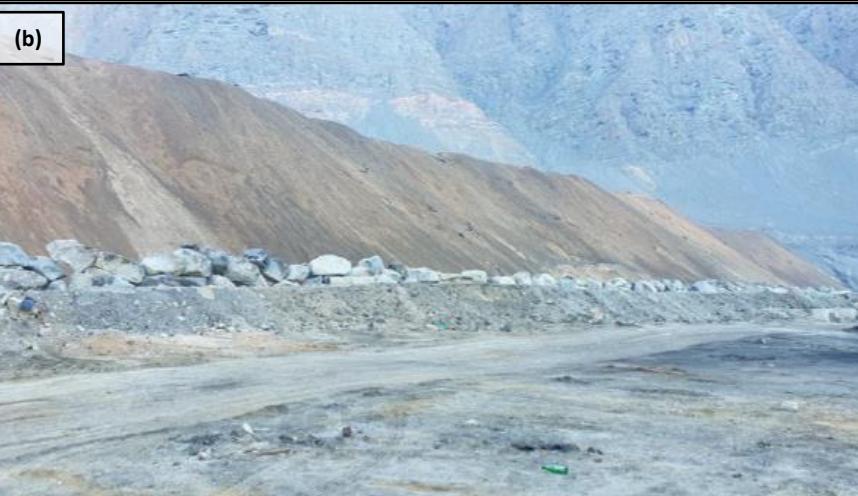
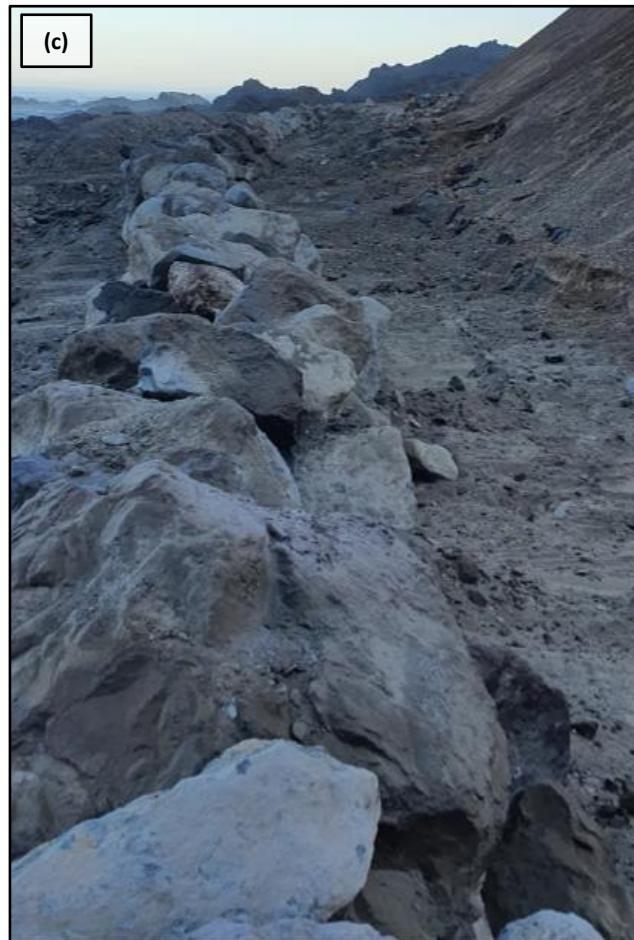
Registro 10 | **Fuente:** Antecedente provisto por el titular adjunto al Reporte Final – Acción 2 y 3 (Anexo 4).

Descripción del medio de prueba: Se observa en los registros (a), (b) y (c), el enrocado a nivel del suelo implementado en el sector de los botaderos 1 y 2, el cual está compuesto por rocas de diferentes dimensiones. Cabe mencionar que en el registro (c) (Norte: 7.552.315; Este: 374.740), se constata que el enrocado no alcanza la altura de 1,5 metros comprometida por el titular durante la aprobación del PdC.

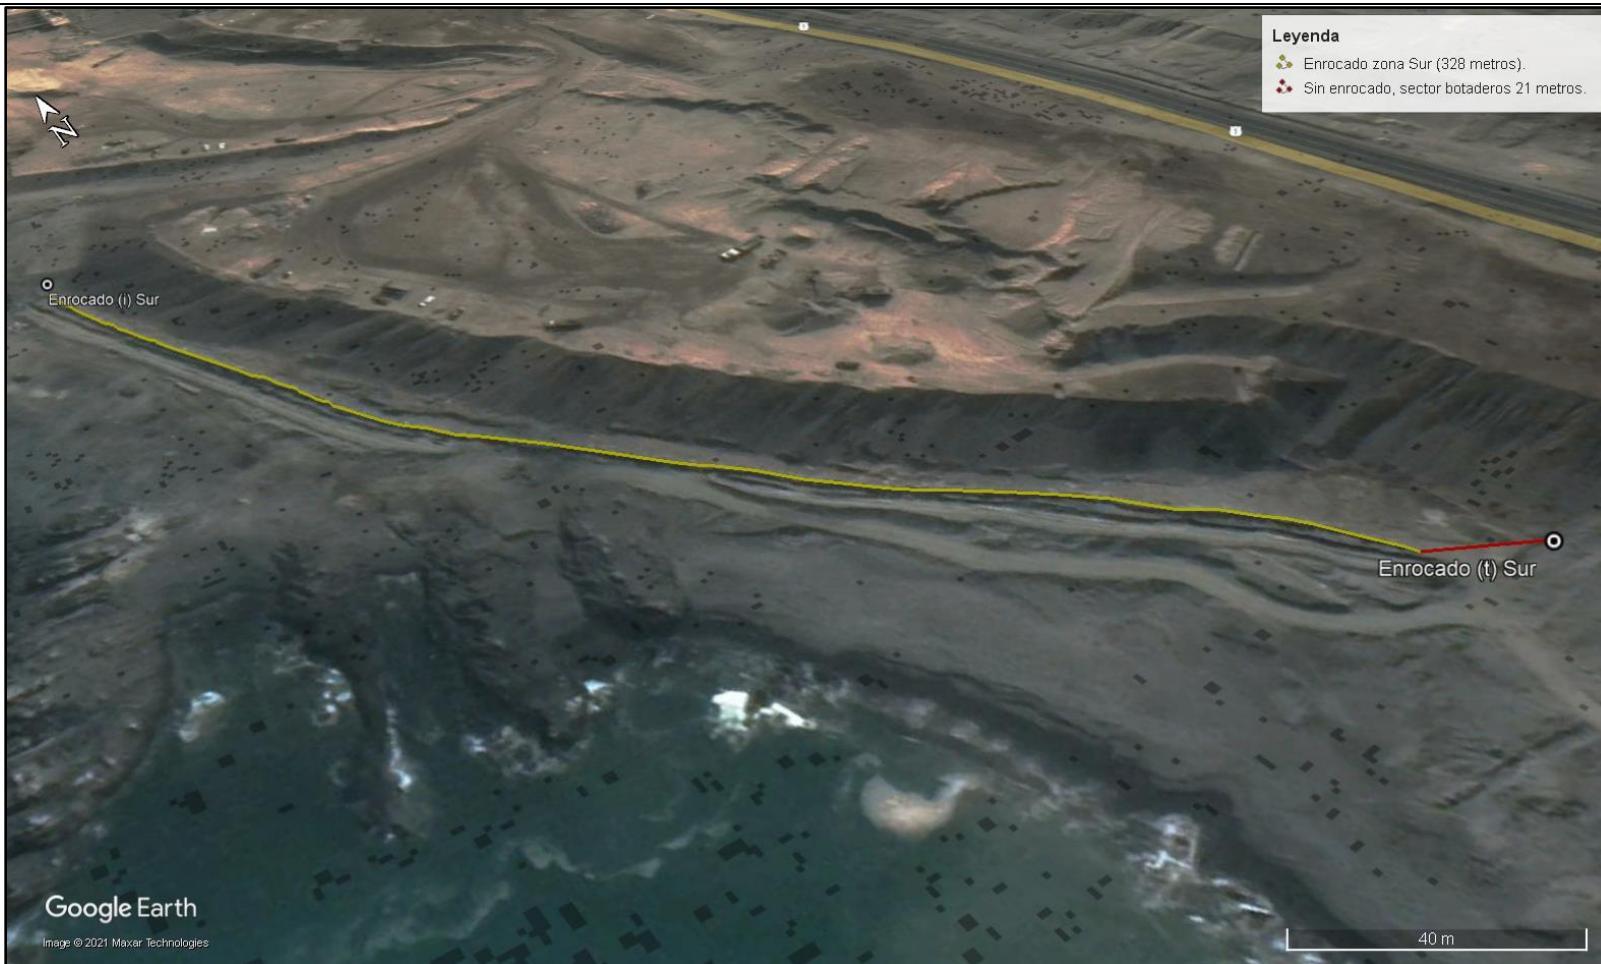
Figura 2 | Fuente: Elaboración propia, con base a Google Earth y antecedentes fotográficos presentados por el titular en los reportes de avance y final (Anexo 3 y 4).

Descripción del medio de prueba: Se observa en la imagen satelital de Google Earth, el emplazamiento del enrocado construido en el sector de los botaderos 1 y 2 de la Planta Lipesed. Al respecto, la longitud de enrocado alcanza aproximadamente los 328 metros (color amarillo). Al sur de los botaderos, se aprecia un tramo que no cuenta con enrocado, el cual posee una longitud de aproximadamente 21 metros. En dicha zona se observa un acceso vehicular el cual quedó abierto y sin enrocado.

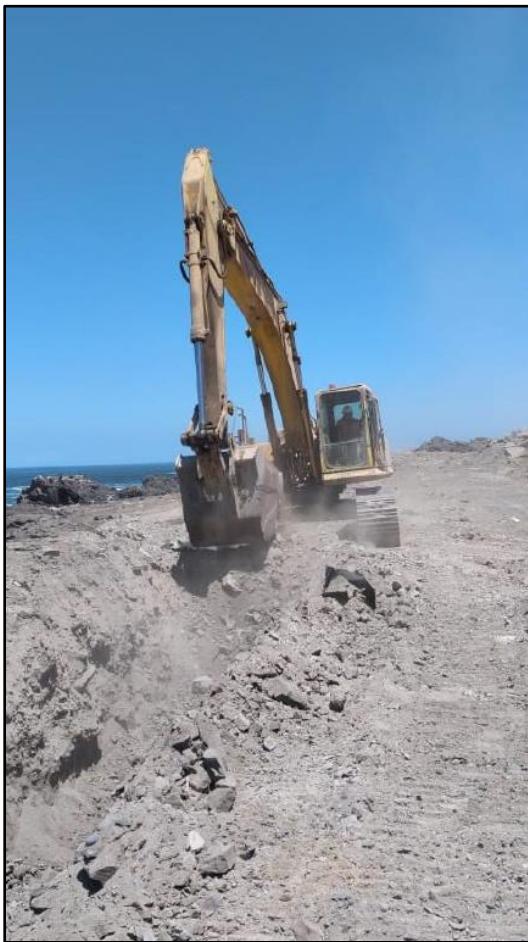
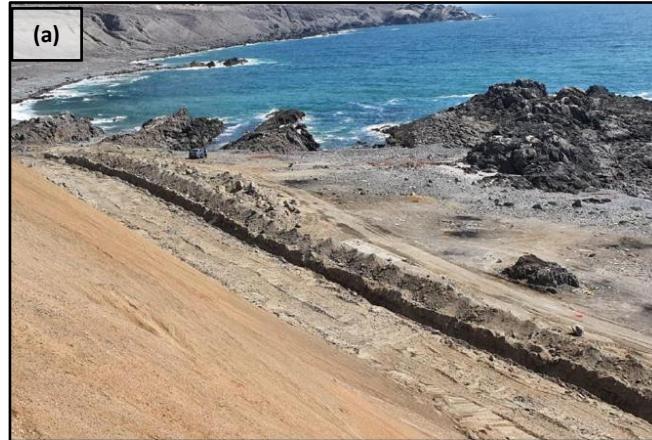
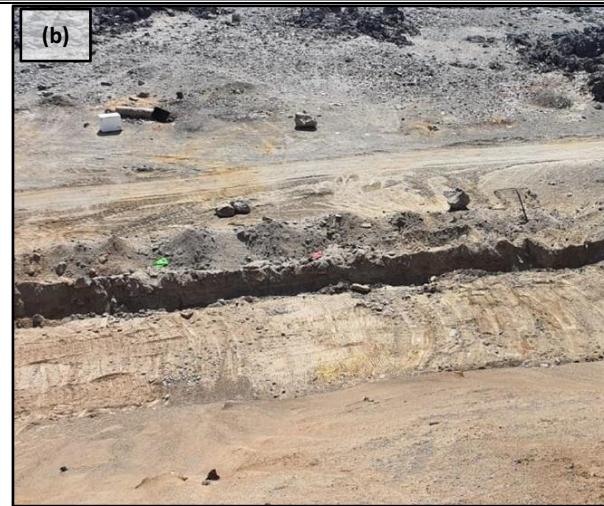
Registro 12 **Fuente:** Antecedente provisto por el titular adjunto al Reporte 2 – Acción 2 y 3 (Anexo 3).

Descripción del medio de prueba: Se observa en la imagen la preparación y excavación de la zanja ubicada en el sector de los botaderos 1 y 2.

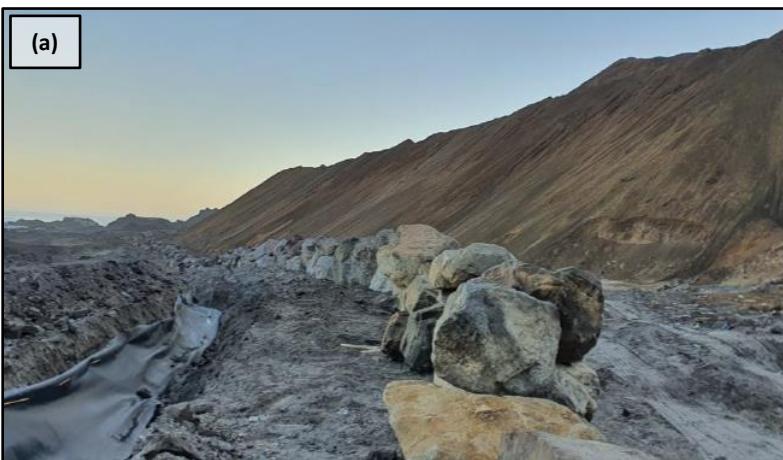
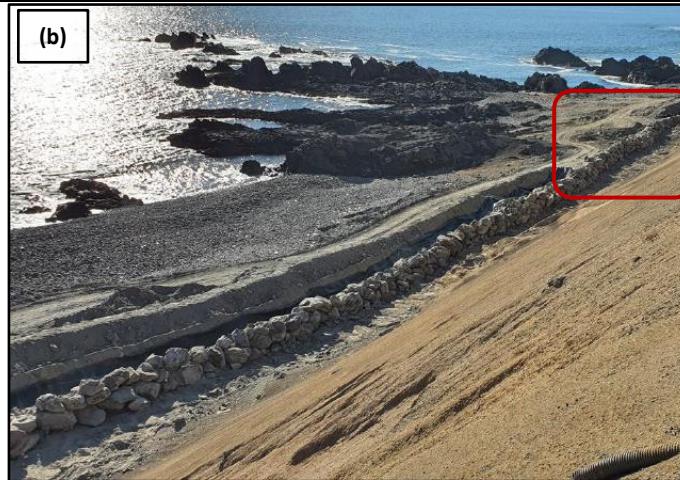
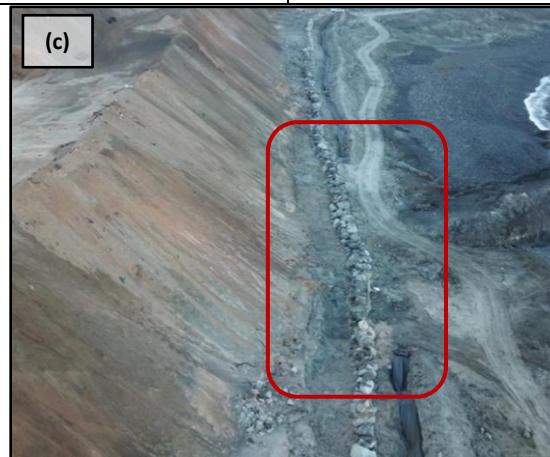
Registro 14 | Fuente: Antecedente provisto por el titular adjunto al Reporte Final – Acción 2 y 3 (Anexo 4).

Descripción del medio de prueba: Se observa en la imagen (a) la implementación de la zanja a un costado del enrocado. Esta cuenta con un sistema impermeabilizante, posiblemente de HDPE. Cabe destacar que el sistema impermeabilizante no se observa en toda la sección norte de la zanja, en el sector de los botaderos. En la imagen (b) se observa la sección sur de la zanja ubicada en el sector de los botaderos. Se aprecia la implementación de un pretil de tierra a un costado de la zanja. En el polígono rojo se destaca que la zanja no es continua y se encuentra dividida en dos (2) secciones. En la imagen (c) se aprecia con claridad en el recuadro rojo, la discontinuidad de la zanja en un tramo de aproximadamente 54 metros.

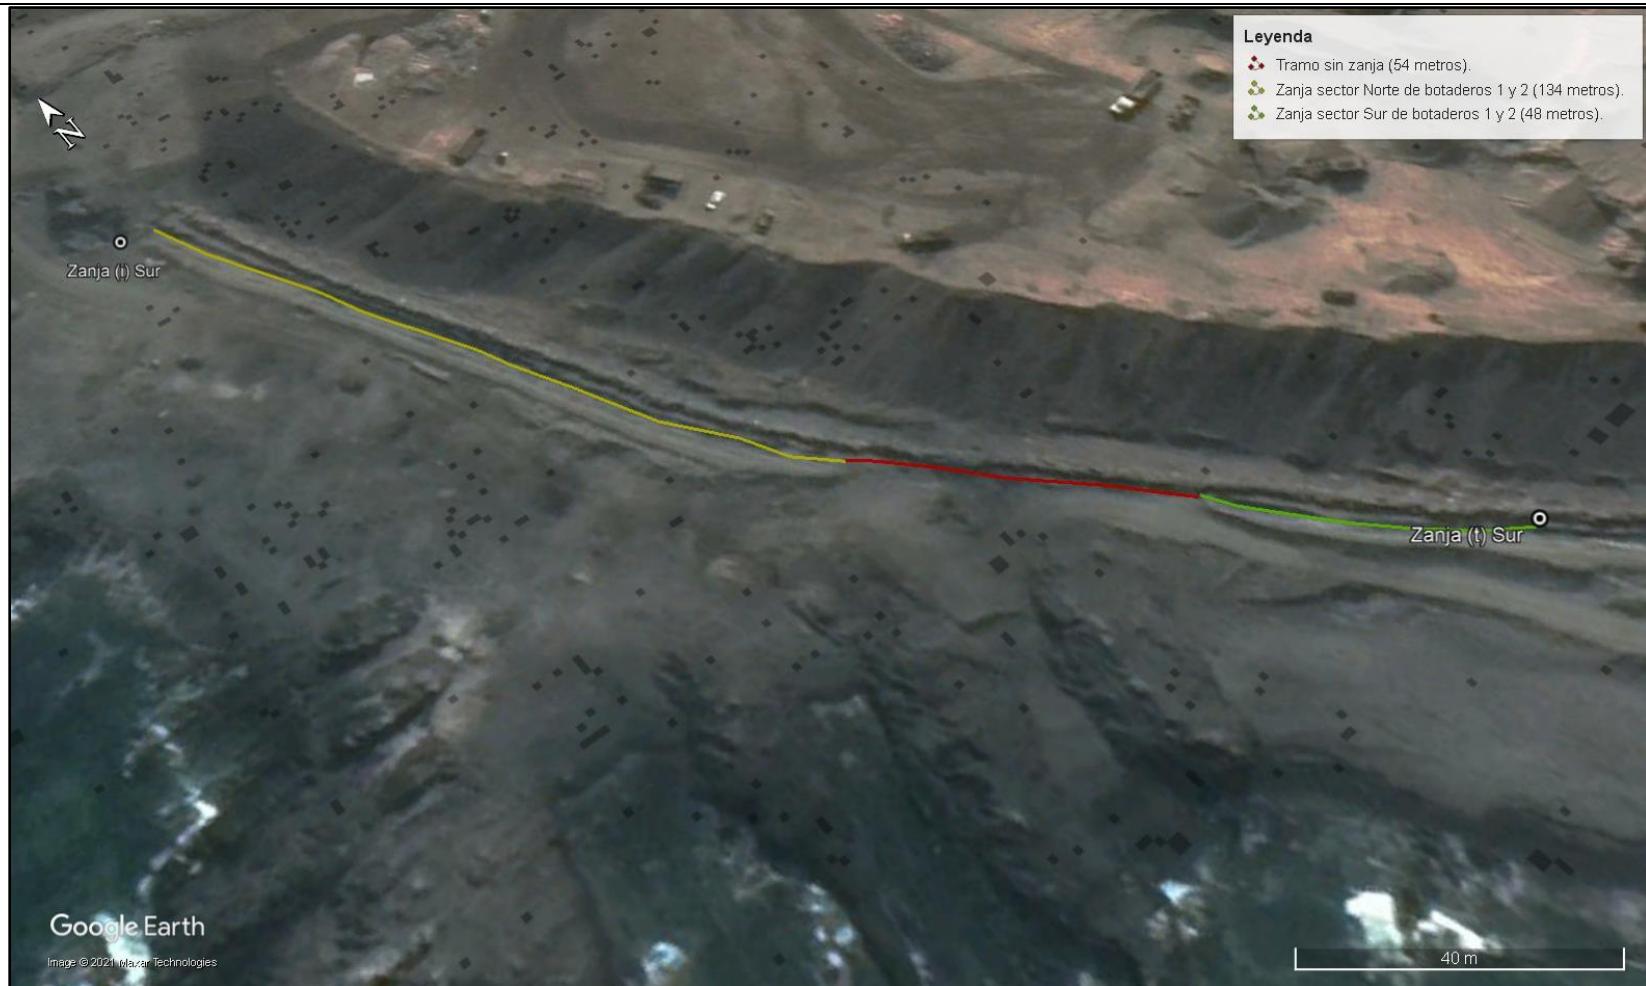
Figura 3 **Fuente:** Elaboración propia, con base a Google Earth y antecedentes fotográficos presentados por el titular en los reportes de avance y final (Anexo 3 y 4).

Descripción del medio de prueba: Se observa en la imagen satelital la ubicación de la zanja en el sector de los botaderos. En color amarillo oscuro se aprecia la sección Norte de la zanja con una longitud de 134 metros, mientras que en color verde se presenta la sección sur de la zanja con una longitud de 48 metros. En color rojo se observa la sección que no cuenta con la implementación de zanja, con una longitud de 54 metros.
