## INFORME TÉCNICO DE FISCALIZACIÓN AMBIENTAL

#### PROYECTO INMOBILIARIO SANTA SOFÍA DE MACUL

**DFZ-2021-3140-XIII-RCA**

**NOVIEMBRE 2021**

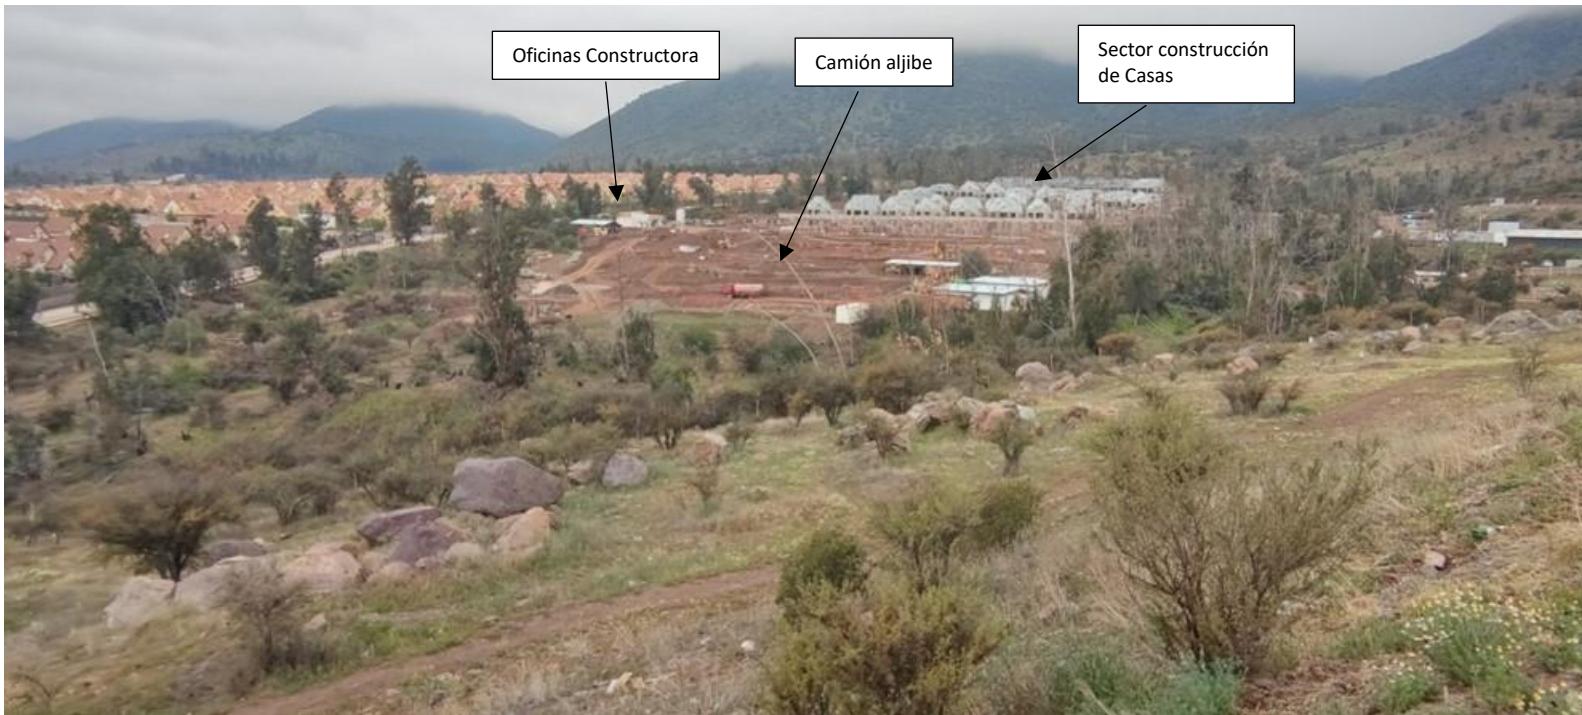
Fotografía 1.

**Descripción del medio de prueba:** : Fotografía tomada desde el Camino del Monte hacia el oriente, que muestra panorámica de los trabajos de perfilamientos de terrenos y obras de construcción de casas, al interior del predio denunciado.

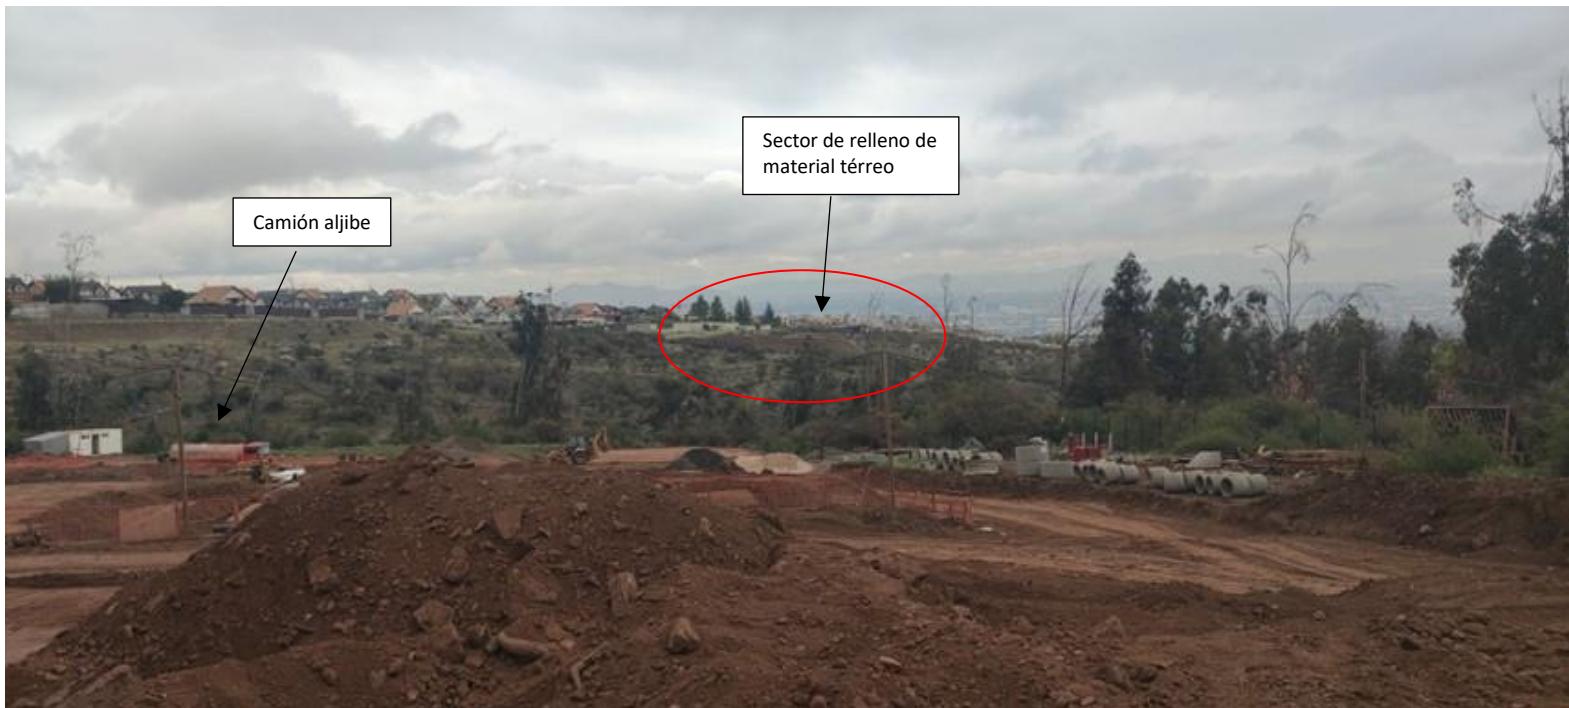
Fotografía 2.

- El Plan de Manejo contemplaría los lotes A Santa Sofía de Macul
- c. Desde el sector de oficinas se verificó, en dirección al poniente, los acopios del material de características similares a tierra, de coloración café, que intervienen y rellenan un sector de quebrada (Fotografía 2).

**Descripción del medio de prueba:** Panorámica tomada desde las oficinas de la constructora EBCO en dirección al poniente, que muestra los acopios del material de características similares a tierra, de coloración café, que intervienen y llenan un sector de quebrada.

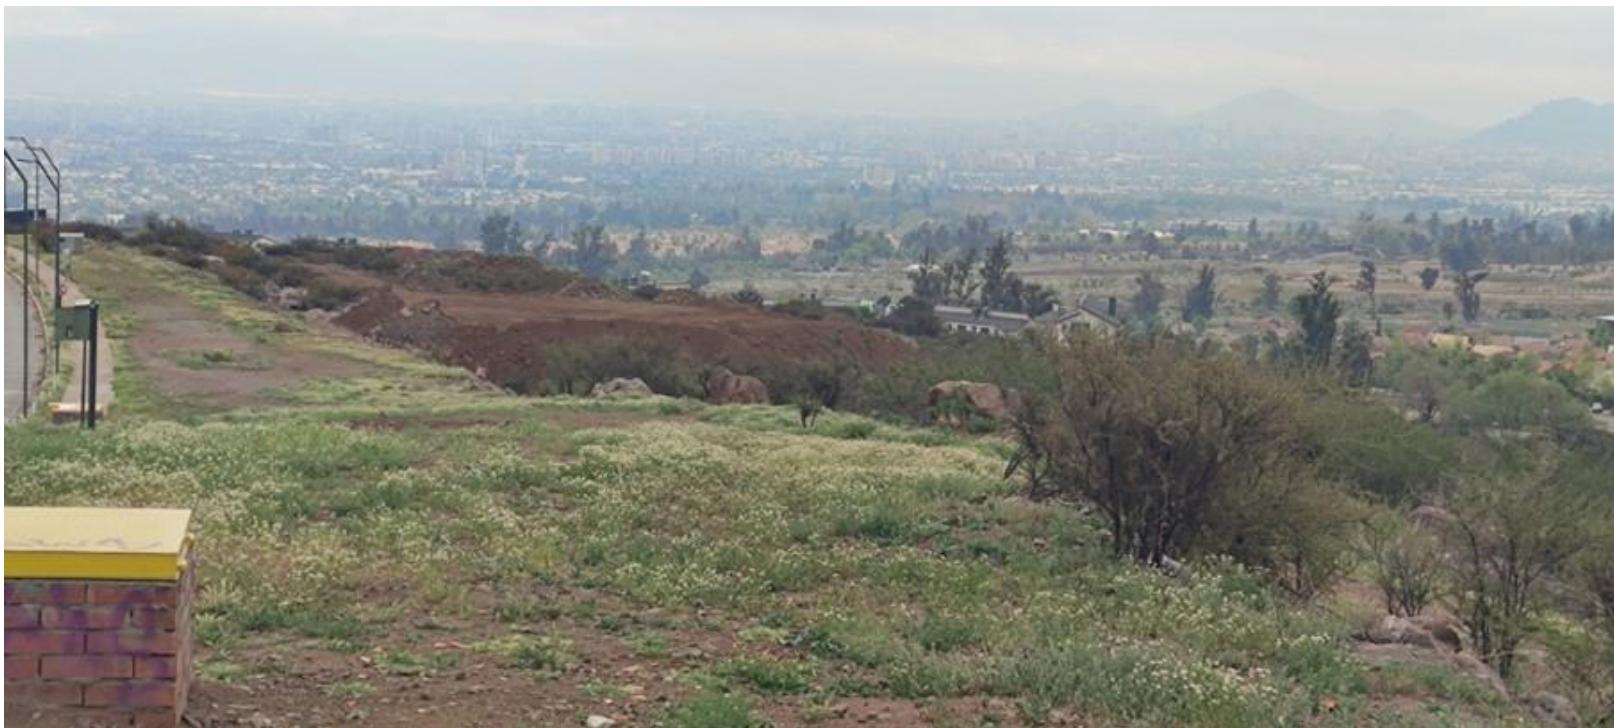
Fotografía 3.

- d. Posteriormente, desde Camino del Monte, en uno de los acopios de material de características térrreas, se verificó que dichos acopios estaban depositados en un sector de los terrenos que desciende hacia una quebrada. En el lugar se verificó la presencia de espinos, algunos de los cuales se encontraban cubiertos por el material allí dispuesto (Fotografías 3 y 4).

**Descripción del medio de prueba:** Fotografía tomada desde el Camino del Monte hacia el poniente, que muestra panorámica de los terrenos donde se acopio material de características terreas, en un sector que desciende hacia una quebrada. En el lugar se verificó la presencia de espinos, algunos de los cuales se encontraban cubiertos por el material allí dispuesto.

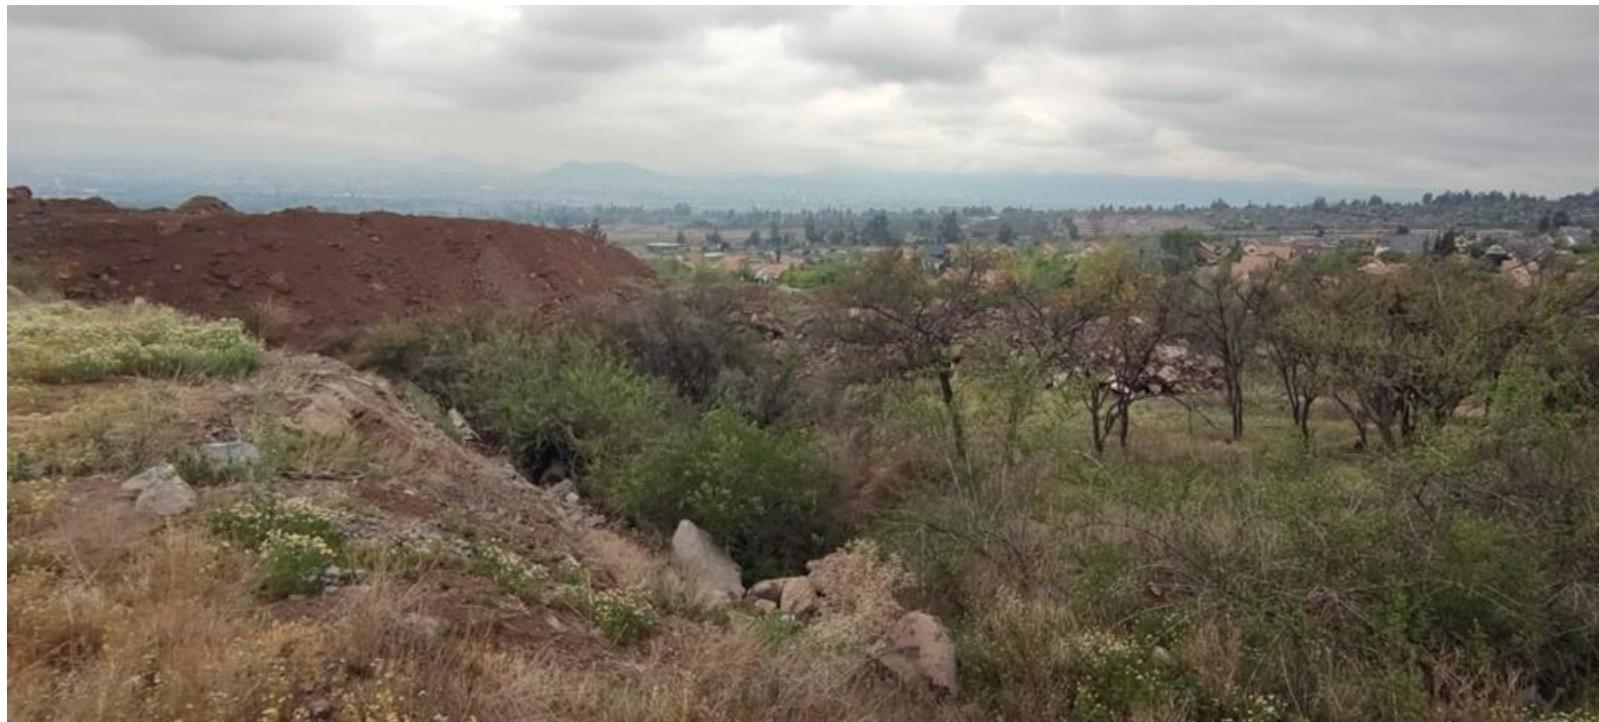
Fotografía 4.

**Descripción del medio de prueba:** Fotografía tomada desde el Camino del Monte hacia el poniente, que muestra en detalle los terrenos de acopio del material de características térrreas, en el sector que desciende hacia una quebrada, con la presencia de espinos que se encontraban cubiertos por el material allí dispuesto.

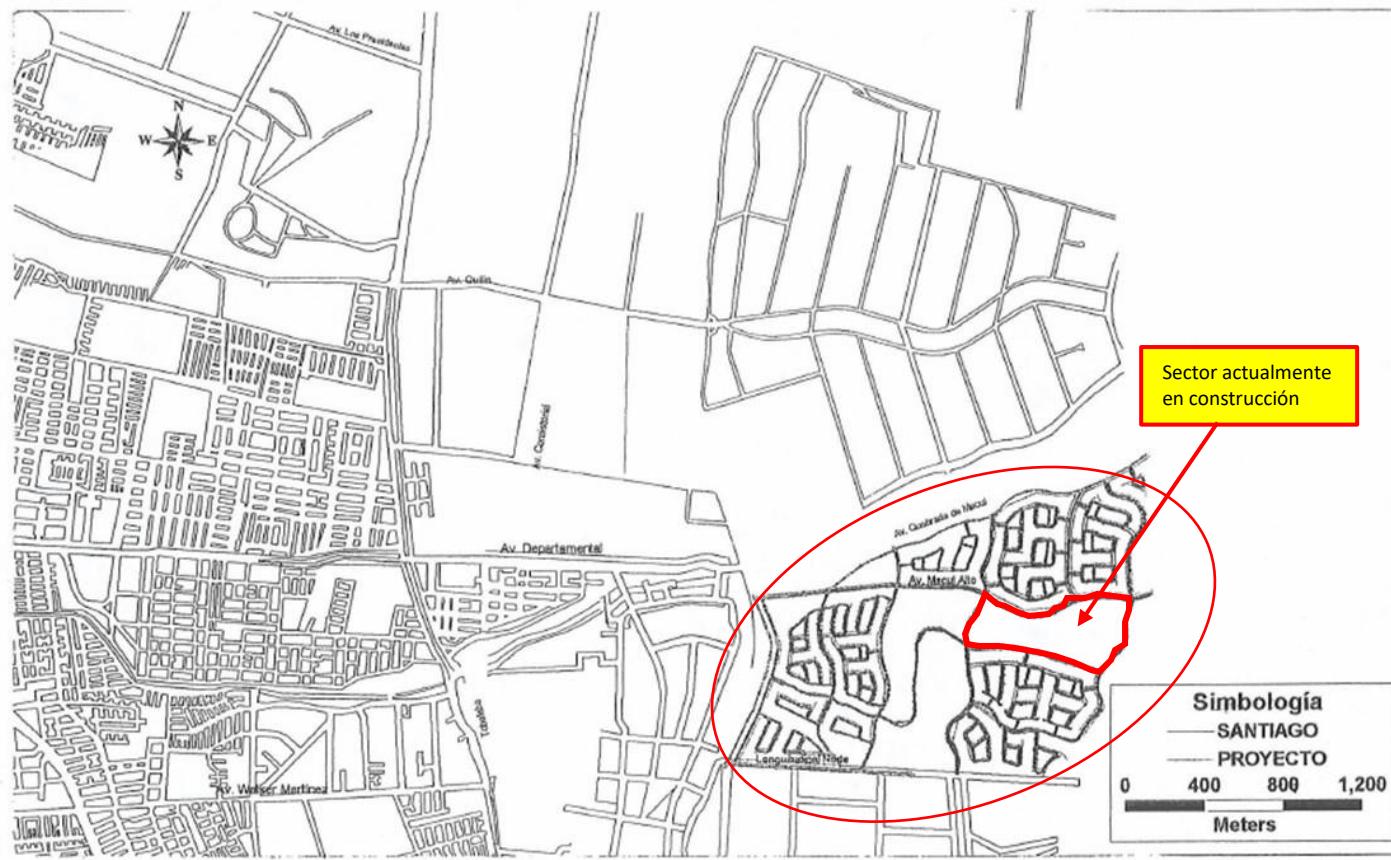
Figura 3.

- g. Considerando la RCA N°271/1998, que señala que el proyecto limita: al norte el cauce de la quebrada de Macul; al oriente, aproximadamente la cota 900 m.s.n.m., el piedemonte cordillerano; al sur, la propagación futura de la Avenida Longitudinal Norte y al poniente, el canal Las Perdices en la cota 715 m.s.n.m. (Figura 3) y la imagen satelital del Google Earth 2021 (Figura 2), se efectuó un análisis del área de intervención del proyecto. Del análisis es posible verificar que el proyecto habitacional, actualmente en etapa de construcción, se emplaza al interior de los deslindes del predio evaluado ambientalmente.

**Descripción del medio de prueba:** Imagen muestra los deslindes del proyecto inmobiliario Santa Sofía de Macul (elipse roja) y el sector actualmente en construcción (polígono rojo)  
(Fuente: Elaboración propia en base a la Figura 1: Localización del proyecto de la DIA “Proyecto Inmobiliario Santa Sofía de Macul”).

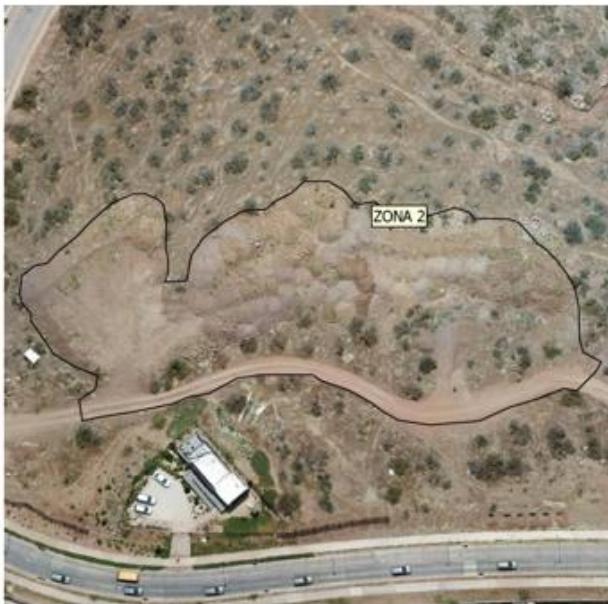
**Figura 5.**

- i. Respecto a las cantidades de material copiado al día 01-11-2021, éstas alcanzan un volumen total de 12.669,2  $m^3$  (Zona 2: 6651,5  $m^3$  y sector 4: 5987,7  $m^3$ ) y se dispusieron sobre una superficie total 7.994,7  $m^2$  (Zona 2: 5108,8  $m^2$  y sector 4: 2885,9  $m^2$ ) (Figuras 5 y 6).

**Descripción medio de prueba:** Imagen que muestra la superficie de la zona 2 intervenida y la cantidad de material copiado al día 01-11-2021. (**Fuente:** Elaboración propia en base a fotografía y tabla del titular, información adjunto a ID2).

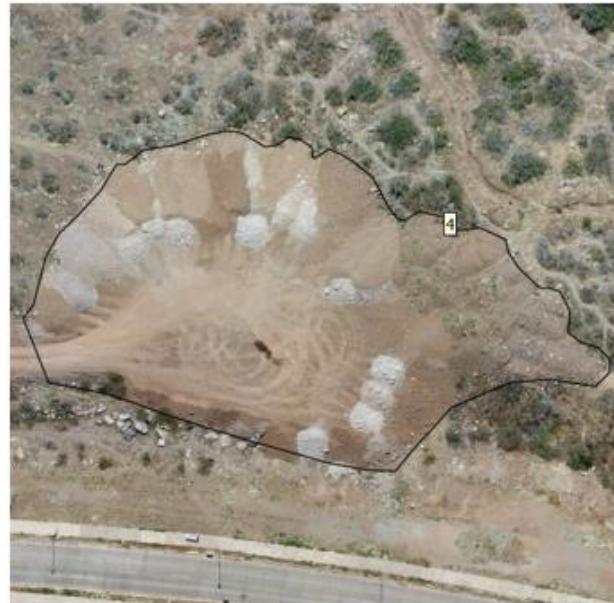
**Figura 6.**

**Descripción medio de prueba:** Imagen que muestra la superficie del sector 4 intervenida y la cantidad de material copiado al día 01-11-2021. (**Fuente:** Elaboración propia en base a fotografía y tabla del titular, información adjunto a ID2).
