INFORME TÉCNICO DE FISCALIZACIÓN AMBIENTAL

RELLENO SANITARIO LA LAJA

DFZ-2021-943-X-RCA-IA

OCTUBRE 2021

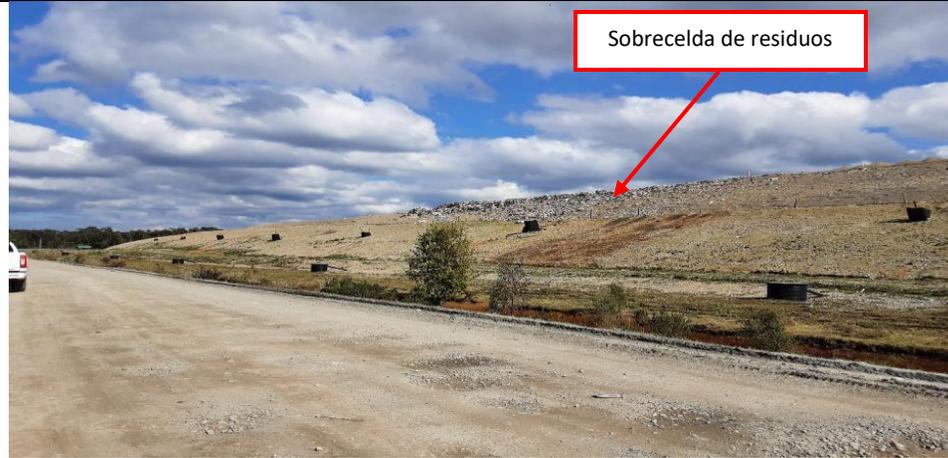
Fotografía 1.

- a. Durante la actividad de inspección del día 03-09-2021 se verificó que la disposición final de residuos se efectúa en la sobrecelda del alveolo 1 (Fotografía 1). En este alveolo se está operando en la celda 9 llegando a la cota 107 m.s.n.m. El frente de trabajo se ubica en el costado orientado de la sobrecelda, lugar en que se observó la presencia y funcionamiento de una excavadora (Fotografía 2). Respecto a las cotas del relleno sanitario, Gissele Saavedra, Directora de Disposición Final de la empresa INTERASEO, informó que la sobrecelda tiene una altura de aprox. 10 metros, entre las cotas 98 y 107 m.s.n.m. y que la celda tiene una altura de aprox. 20 metros, entre la cota de terreno y la 98 m.s.n.m. Respecto al ancho del camino se estimó que tenía un ancho de 10 metros aproximadamente.

Descripción Medio de Prueba: Panorámica del costado oriente del alveolo 1 del relleno sanitario, observándose la disposición final de residuos en la sobrecelda, llegando a la cota 107 m.s.n.m.

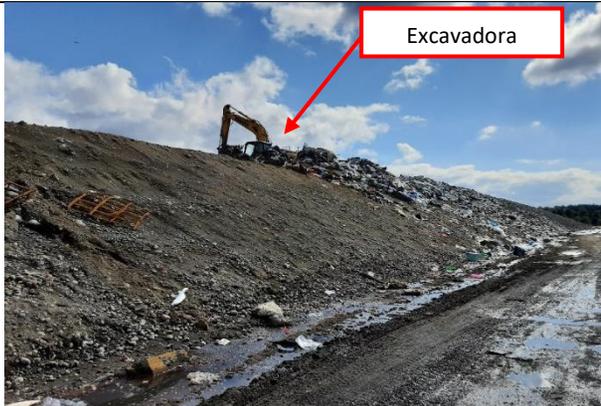
Fotografía 2.

Descripción Medio de Prueba: Frente de trabajo, sobre celda costado oriente del alveolo 1 (cotas 98 a 107 m.s.n.m.), observándose una excavadora trabajando en acomodar residuos.

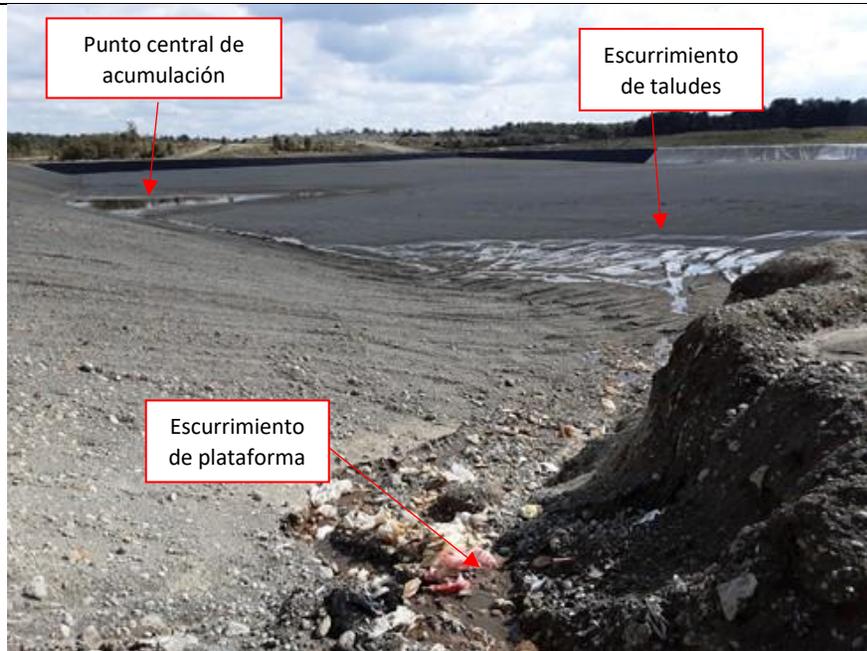
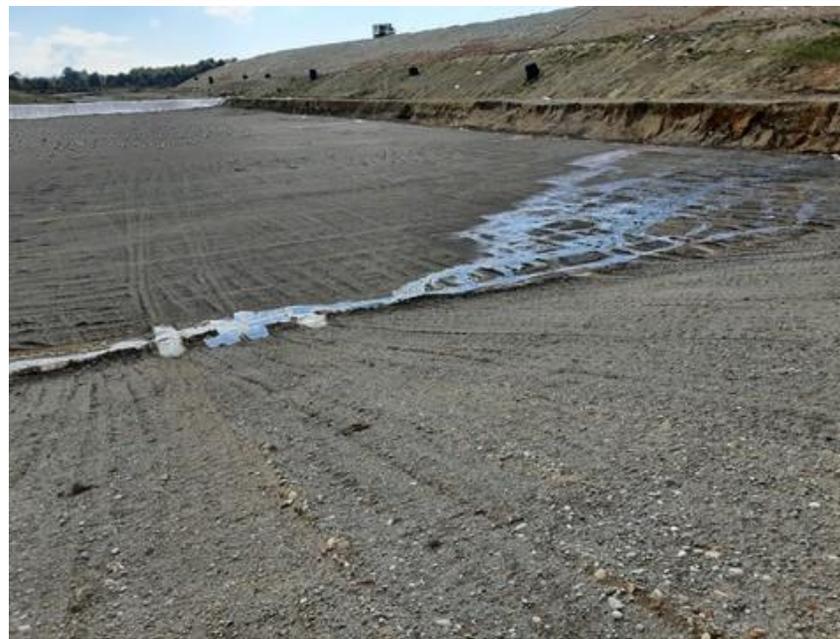
Fotografía 6.

de proceder a evaluar la causa de dicho afloramiento. El manejo de estos derrames de lixiviados también quedo consignado en el Plan de Emergencia y Contingencia Relleno Sanitario La Laja. Los afloramientos de lixiviados, sin que exista en manejo y control de ellos, son potenciales generadores de malos olores, no descartándose que los olores verificados durante la inspección tuvieran su origen en mal manejo operacional de los lixiviados.

Descripción Medio de Prueba: Afloramientos de lixiviados desde sectores del talud poniente del alveolo 1, que ingresan y esguen sobre el alveolo 2.

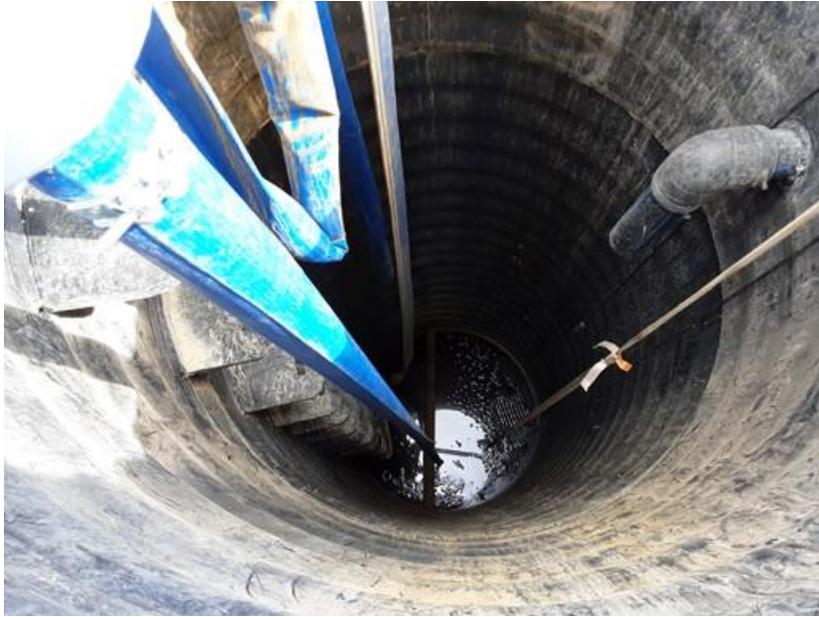
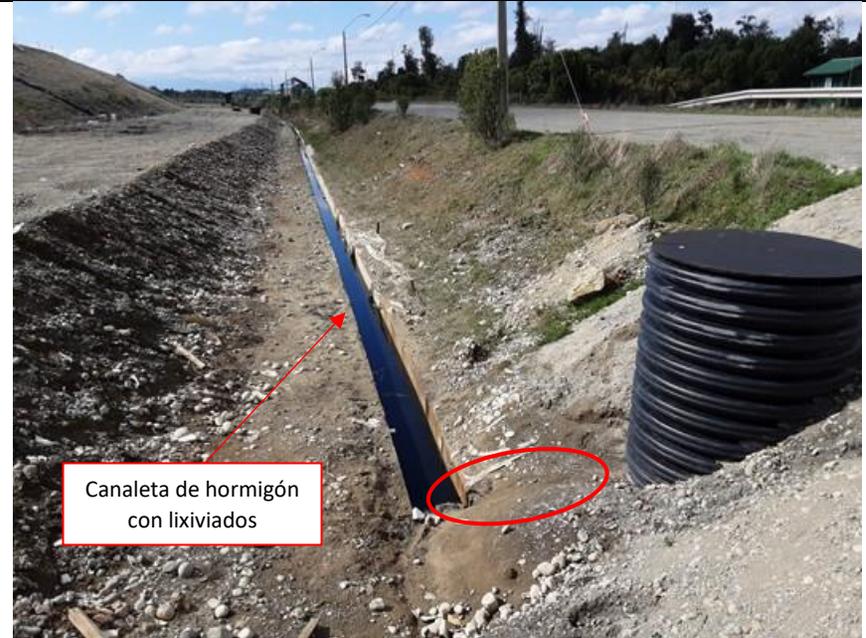
Fotografía 8.

Canaleta de hormigón con lixiviados

Descripción Medio de Prueba: Cámara (corrugada de HDPE), en el límite de los alveolos 1 y 2, desde cuyo interior se observó escurrimiento de líquido de color negro hacia canaleta de hormigón de aguas lluvias, pero que se estaba utilizando para canalización de lixiviados.

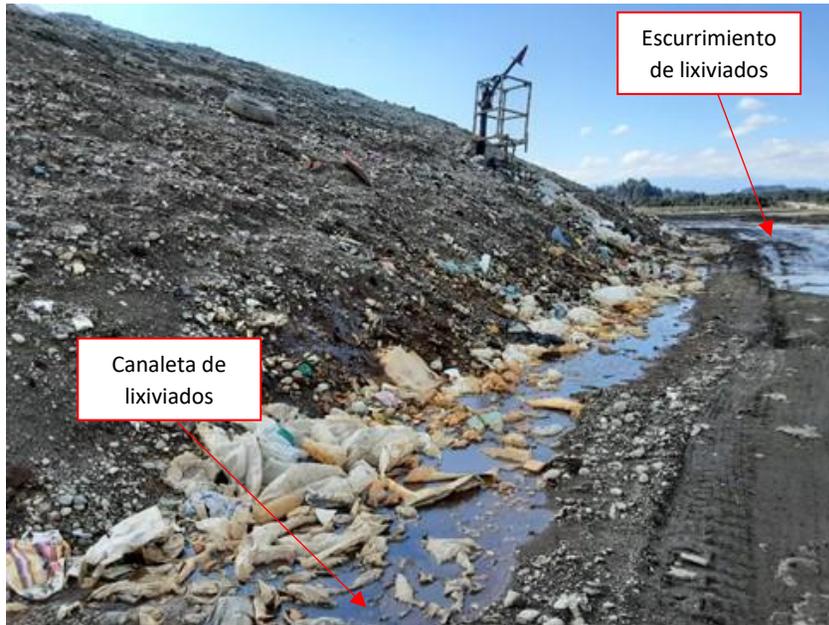
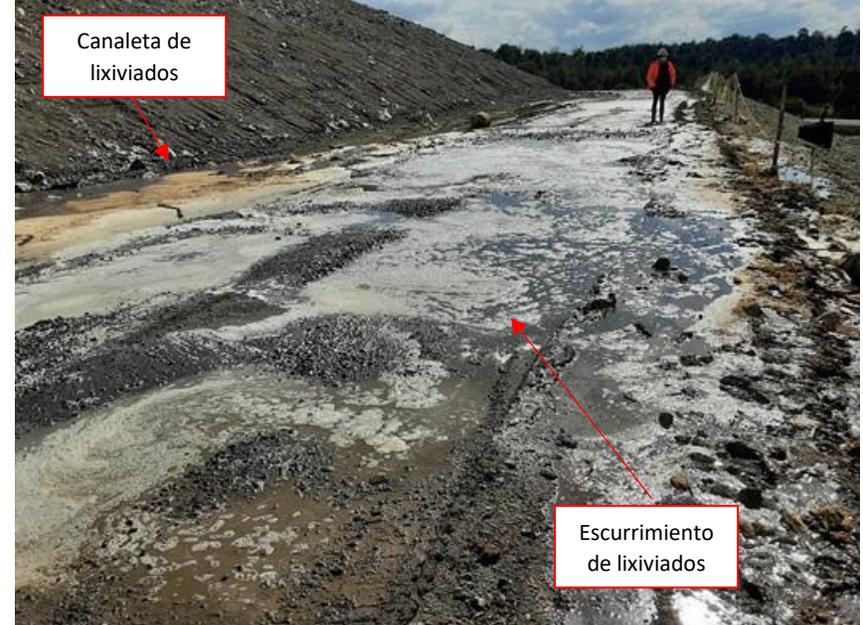
Fotografía 10.

Descripción Medio de Prueba: Costado oriente del alveolo1, observándose lixiviados en camino perimetral, prolongándose hasta la esquina nor oriente, en una distancia de aprox. 50 m.

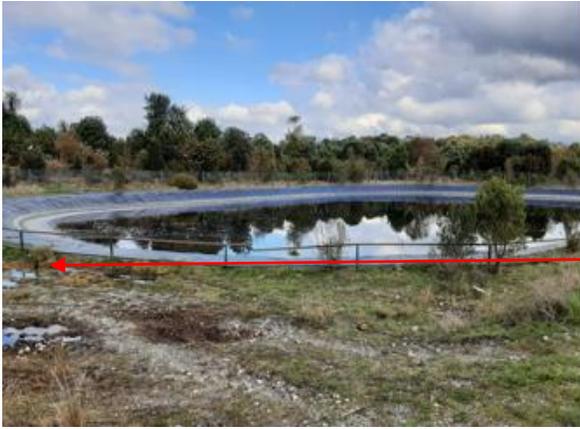
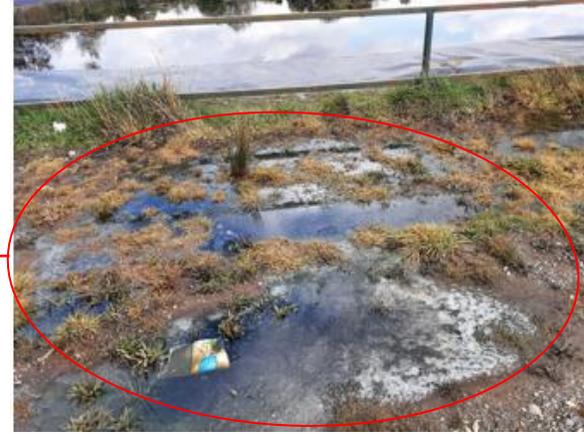
Fotografía 14.

- d. En un sector contiguo a la laguna de AES y a una caseta de color verde, lugar donde se instaló el equipo de medición de olores de la SMA, se pudo constatar sobre el terreno natural la presencia de líquidos de coloración oscura (Fotografía 15), similares a los líquidos presentes al interior de la laguna de AES y olores similares a los lixiviados. Al respecto, Gissele Saavedra informó que correspondían a una fuga de líquidos transportados a laguna, debido a la rotura de una manguera, de coloración azul existente en el lugar (Fotografía 16). En el costado nor poniente de la laguna se observó la presencia de 2 tuberías de polietileno y 1 manguera de coloración azul, para el ingreso de líquidos (Fotografía 17).

Descripción Medio de Prueba: Presencia de líquidos sobre el terreno natural de color oscuro, a un costado de la laguna de AES, con olores similares a los líquidos acopiados.

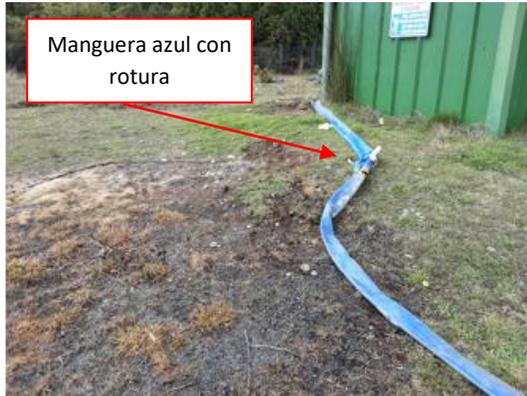
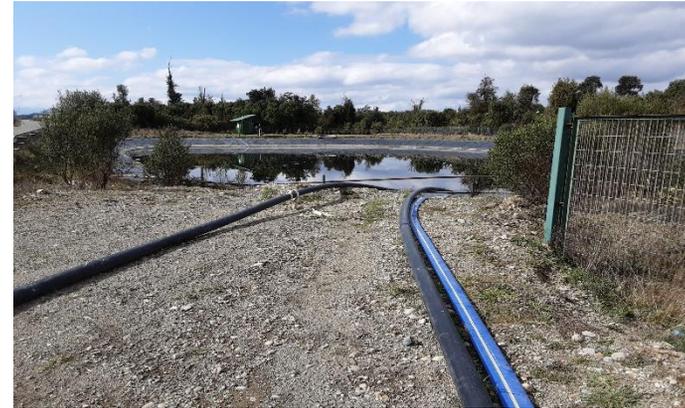
Fotografía 16.

Manguera azul con rotura

Descripción Medio de Prueba: Manguera de color azul que transportaba líquidos a la laguna de EAS, presentando una rotura, en terreno húmedo.

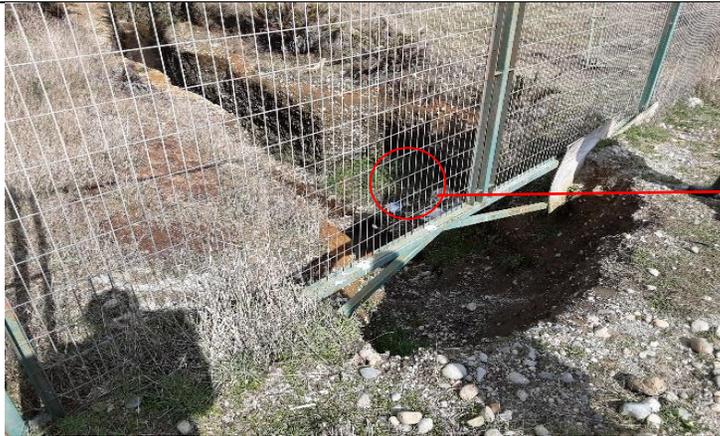
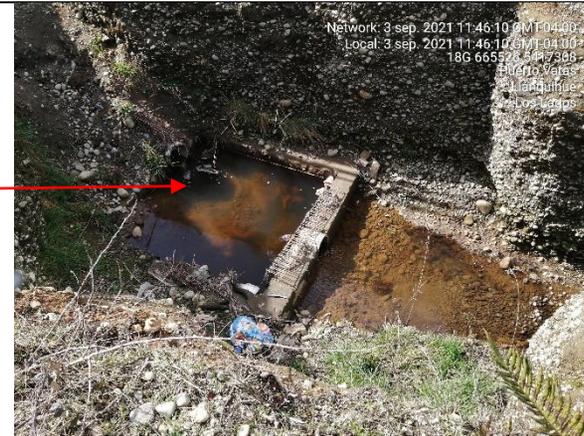
Fotografía 24.

Descripción Medio de Prueba: Detalle del punto de descarga de agua lluvias hacia quebrada, sin nombre, observándose acumulación de líquido.

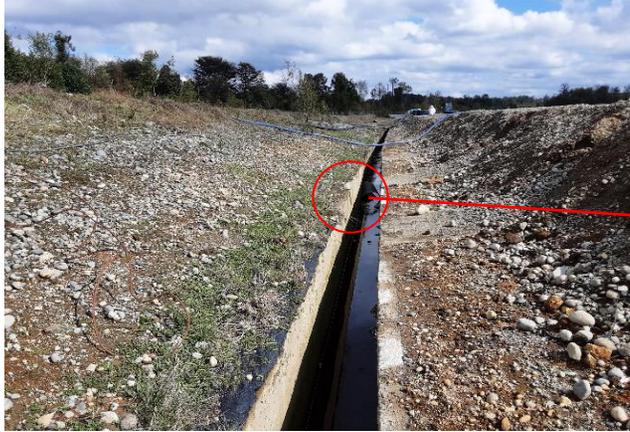
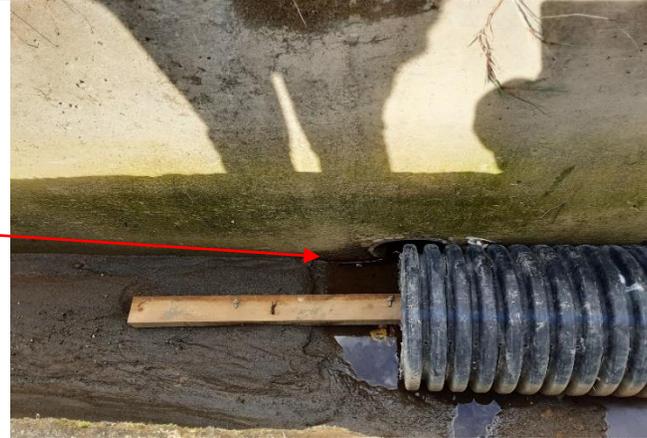
Fotografía 26.

Descripción Medio de Prueba: Detalle del lugar de ingreso de líquidos hacia la denominada quebrada sin nombre de descarga de aguas lluvias.

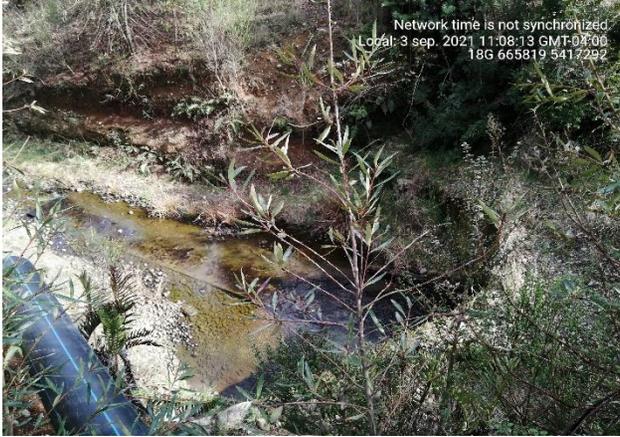
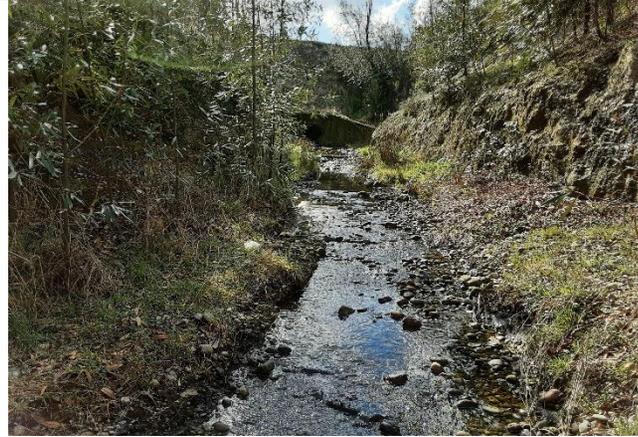
Fotografía 30.

Descripción Medio de Prueba: Vista del interior de la quebrada sin nombre, punto de descarga de lixiviados tratados, que durante la inspección traía aguas lluvias.
