INFORME TÉCNICO DE FISCALIZACIÓN AMBIENTAL

DFZ-2021-592-VIII-RCA

RELLENO SANITARIOCEMARC

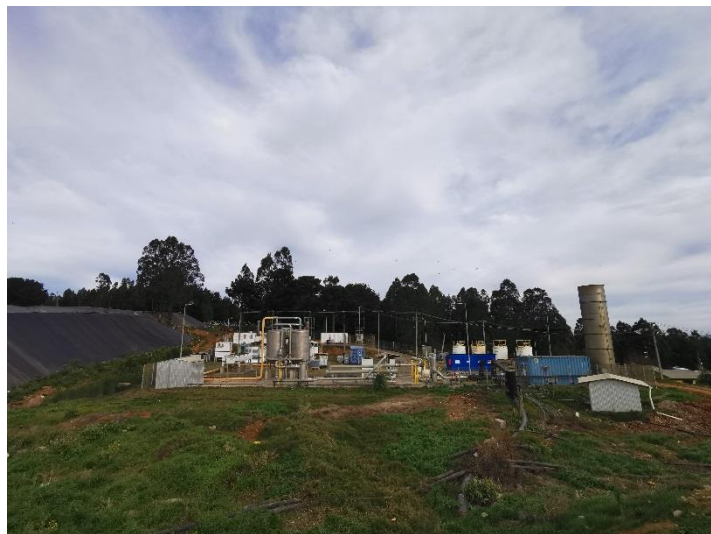
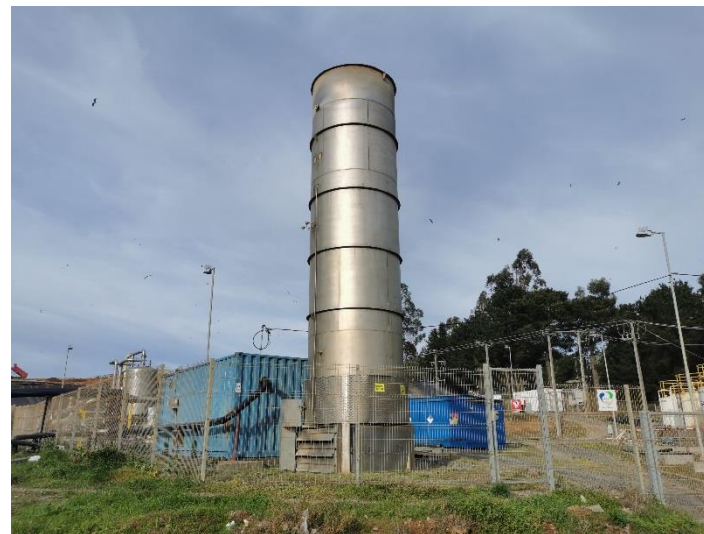
Fotografía 1.		Fecha: 29-06-2021	Fotografía 2.		Fecha: 29-06-2021
Coordenadas UTM WGS84 HUSO 18 S	Norte: 5929313.91 m S	Este: 681635.99 m E	Coordenadas UTM WGS84 HUSO 18 S	Norte: 5929313.91 m S	Este: 681635.99 m E
Descripción del medio de prueba: Planta para la generación de energía eléctrica a partir de Biogás extraído del relleno sanitario mediante un sistema de conducción (tuberías) y tiro forzado (succión)			Descripción del medio de prueba: Chimenea de respaldo en caso de contingencia de la planta.

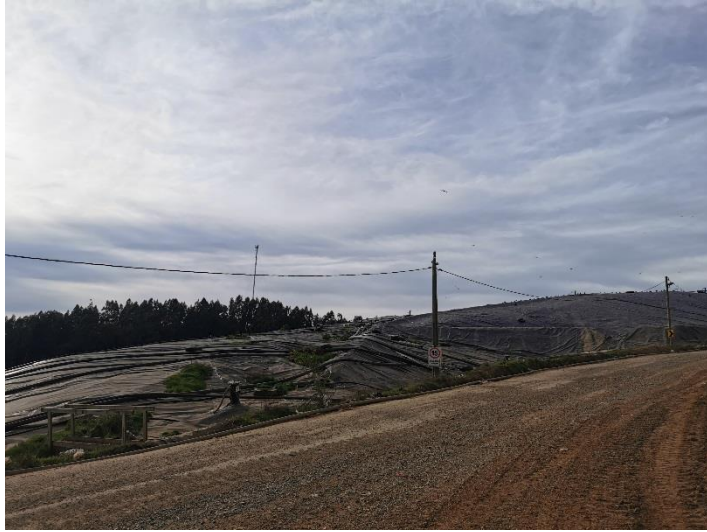
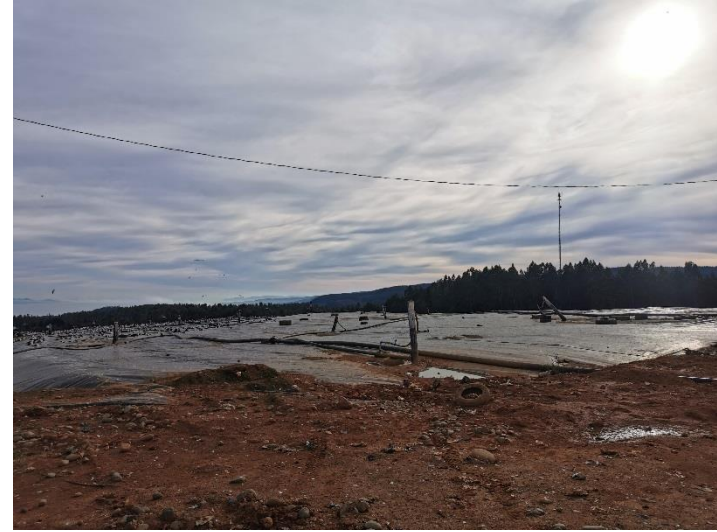
N° Hecho constatado	Materia específica objeto de la fiscalización ambiental.	Exigencia asociada	Resultados/ Hallazgo
		<p>RCA 183/2004, Considerando 4.1.1.1 Etapa de Construcción y/o habilitación: Construcción de Obras de manejo de Aguas Lluvias y Escorrentías Superficiales <i>“Construcción de Obras de manejo de Aguas Lluvias y Escorrentías Superficiales</i> <i>Las obras de manejo de aguas lluvias y escorrentías superficiales permiten asegurar la integridad de las obras de instalaciones del proyecto y una minimización de la generación de los líquidos percolados, evitando el ingreso de aguas lluvias o escurrimientos al relleno sanitario.</i> <i>De este modo, sólo la precipitación que cae sobre las zonas impermeabilizadas del relleno sanitario estará involucrada en la generación de los líquidos percolados, los que serán captados, recirculados y tratados en forma segregada respecto de las escorrentías superficiales. (...)”</i></p> <p>RCA 183/2004, Considerando 4.1.1.2 Etapa de operación: Mantenimiento, control y monitoreo <i>“Mantenimiento, control y monitoreo</i> <i>Para que la operación se desarrolle en buena forma es necesario implementar acciones de mantenimiento y control.</i></p> <p><i>Entre las acciones de <u>mantención</u> de las instalaciones se considera:</i></p> <ul style="list-style-type: none"> <i>• Limpieza diaria de las instalaciones del recinto (cercos y caminos), considerando además un perímetro de 500 m entorno al área de disposición</i> 	<p>llamada bioenergía Los Pinos. Quienes se encuentran conectados al sistema nacional de energía.</p> <ul style="list-style-type: none"> – Se encuentran en la última etapa del relleno sanitario, han observado asentamientos en algunos sectores del relleno que podrían generar un volumen adicional, lo cual será evaluado para definir la topografía de cierre comprometida. Se proyecta una vida útil restante de 4 años aproximadamente. Presentarán un proyecto para continuidad operacional a través de un estudio de impacto ambiental, al SEIA. – En la zona del frente de trabajo, se encuentran habilitando un camino para la disposición de tierra de cobertura desde la parte superior. – Posteriormente, los fiscalizadores solicitan al Sr. Navarro, acompañar el recorrido de inspección <p>El fiscalizador inspecciona el sector norte del relleno sanitario (acceso). En este lugar se observa la planta para la generación de energía eléctrica a partir de Biogás extraído del relleno sanitario mediante un sistema de conducción (tuberías) y tiro forzado (succión). En el lugar, también se observa una chimenea de respaldo en caso de contingencia de la planta. (Fotografías 1 y 2).</p> <p>De acuerdo a lo informado por el Sr. Recart, esta planta es operada por una empresa externa que obtuvo su propia Resolución de calificación ambiental, a la cual ellos entregan el biogás para hacer funcionar el motor del generador eléctrico.</p> <p>El fiscalizador inspecciona el sector correspondiente a la zona norte del relleno sanitario, la cual se observa con una cobertura de lámina de HDPE y sistema de extracción de biogás (Fotografía 3), en estos sectores se observan pendientes suaves, menores a 1:3 donde se observan</p>

Fotografía 3.		Fecha: 29-06-2021	Fotografía 4.		Fecha: 29-06-2021
Coordenadas UTM WGS84 HUSO 18 S	Norte: 5929359.11 m S	Este: 681662.17 m E	Coordenadas UTM WGS84 HUSO 18 S	Norte: 5929359.11 m S	Este: 681662.17 m E
Descripción del medio de prueba: Zona norte del relleno sanitario, la cual se observa con una cobertura de lámina de HDPE y sistema de extracción de biogás.			Descripción del medio de prueba: Se observan pendientes suaves, menores a 1:3 donde se observan asentamientos de los sectores de disposición más antiguos.

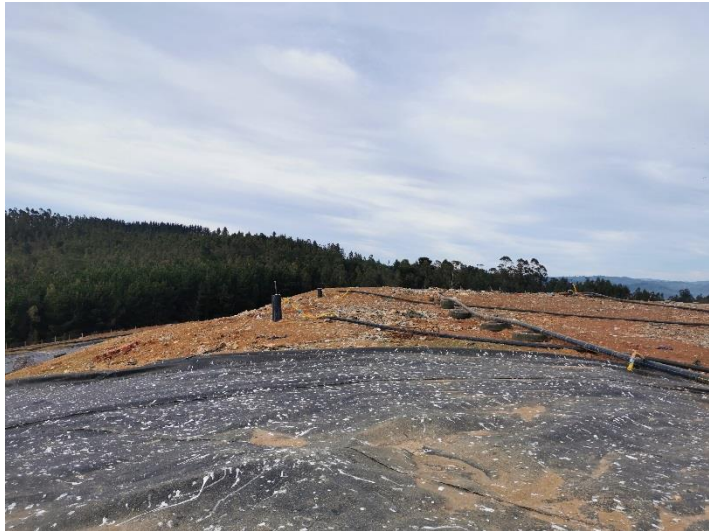
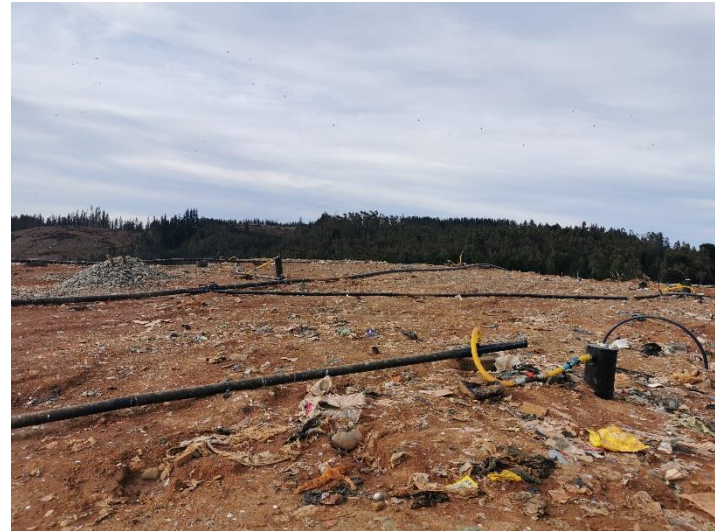
Fotografía 5.		Fecha: 29-06-2021		Fotografía 6.		Fecha: 29-06-2021	
Coordenadas UTM WGS84 HUSO 18 S	Norte: 5929185.47 m S	Este: 681837.90 m E		Coordenadas UTM WGS84 HUSO 18 S	Norte: 5929185.47 m S	Este: 681837.90 m E	
Descripción del medio de prueba: Sector de coronamiento, no presenta lámina de HDPE de cobertura.				Descripción del medio de prueba: Líneas de conducción de biogás y cabezales del sistema de succión.

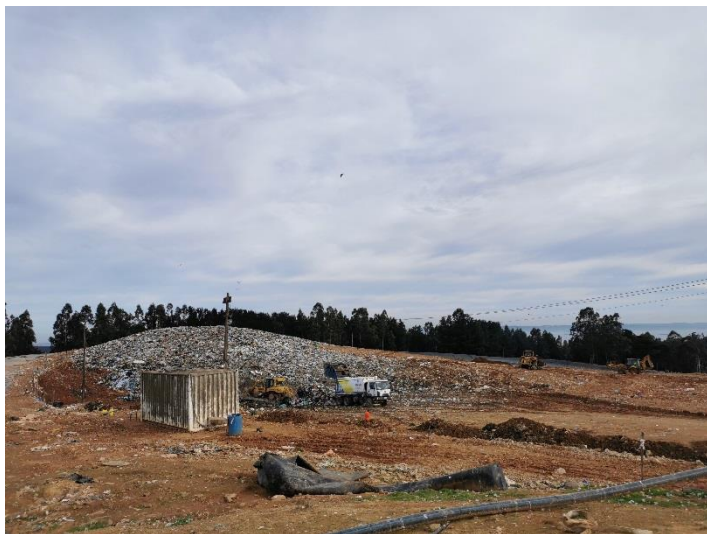
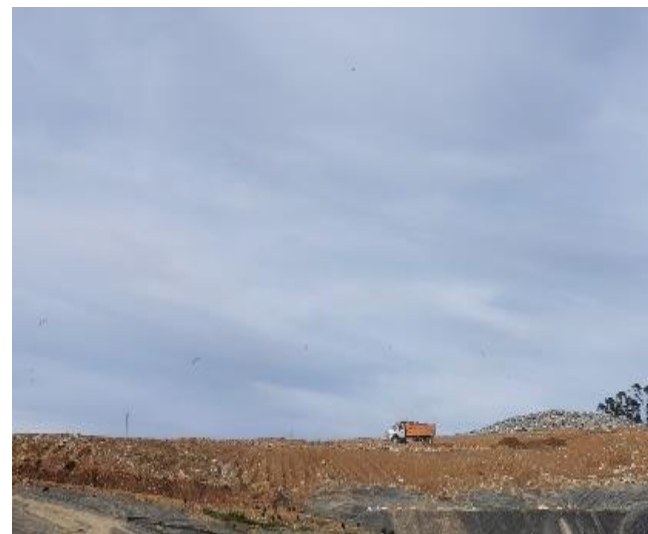
Fotografía 7.		Fecha: 29-06-2021	Fotografía 8.		Fecha: 29-06-2021
Coordenadas UTM WGS84 HUSO 18 S	Norte: 5929072.62 m S	Este: 681705.49 m E	Coordenadas UTM WGS84 HUSO 18 S	Norte: 5929072.62 m S	Este: 681705.49 m E
Descripción del medio de prueba: Trabajos de disposición de residuos, son realizados mediante dos Bulldozer, que los acomodan y compactan.			Descripción del medio de prueba: Se observa un camino para el tránsito de camiones que llevan tierra para cobertura de los residuos.

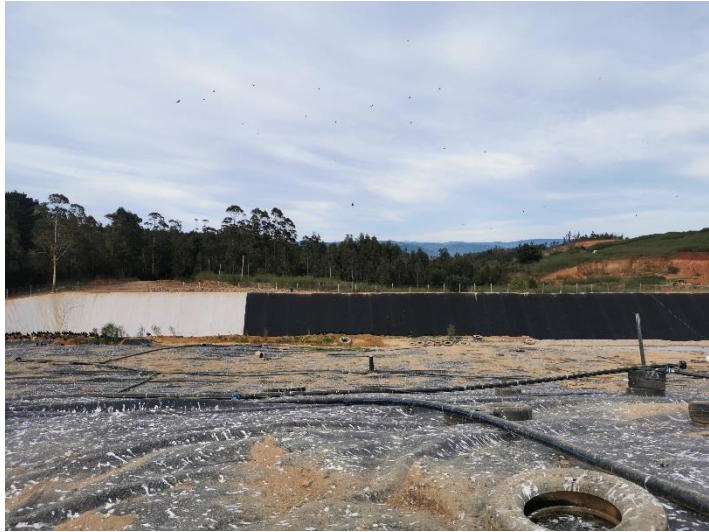
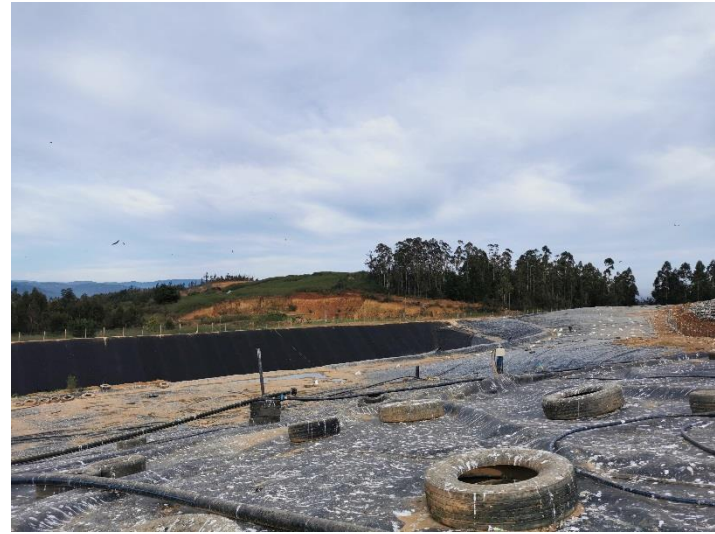
Fotografía 9.		Fecha: 29-06-2021	Fotografía 10.		Fecha: 29-06-2021
Coordenadas UTM WGS84 HUSO 18 S	Norte: 5929111.98 m S	Este: 681834.78 m E	Coordenadas UTM WGS84 HUSO 18 S	Norte: 5929111.98 m S	Este: 681834.78 m E
Descripción del medio de prueba: Celdas para la disposición de residuos con impermeabilización correspondiente a HDPE y geomembrana.			Descripción del medio de prueba: Celdas para la disposición de residuos con impermeabilización correspondiente a HDPE y geomembrana.

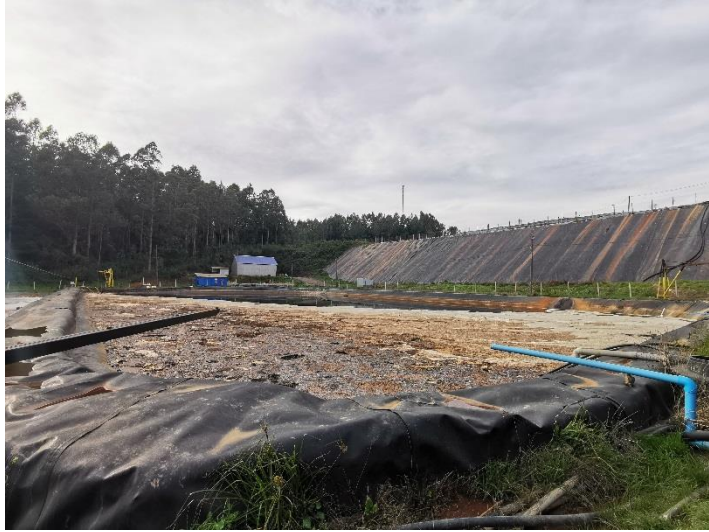
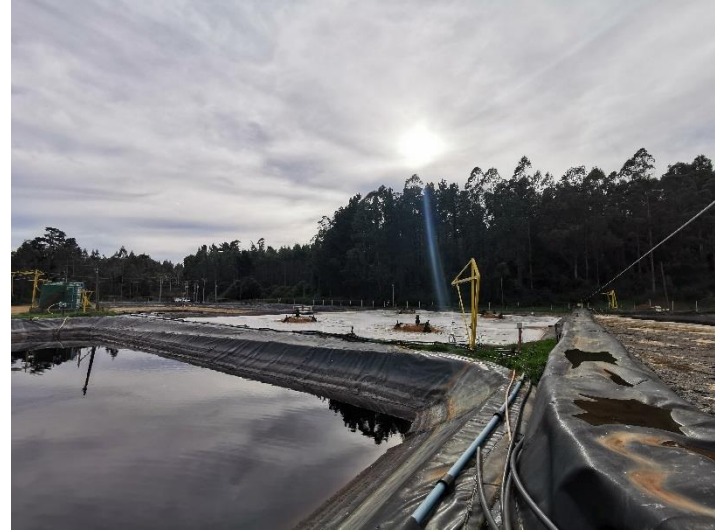
Fotografía 3.		Fecha: 29-06-2021	Fotografía 4.		Fecha: 29-06-2021
Coordenadas UTM WGS84 HUSO 18 S	Norte: 5929537.11 m S	Este: 681612.76 m E	Coordenadas UTM WGS84 HUSO 18 S	Norte: 5929537.11 m S	Este: 681612.76 m E
Descripción del medio de prueba: Piscina de tratamiento anaeróbico sistema de tratamiento de RILEs sistema de tratamiento de RILEs.			Descripción del medio de prueba: Piscina de tratamiento aeróbico sistema de tratamiento de RILEs.

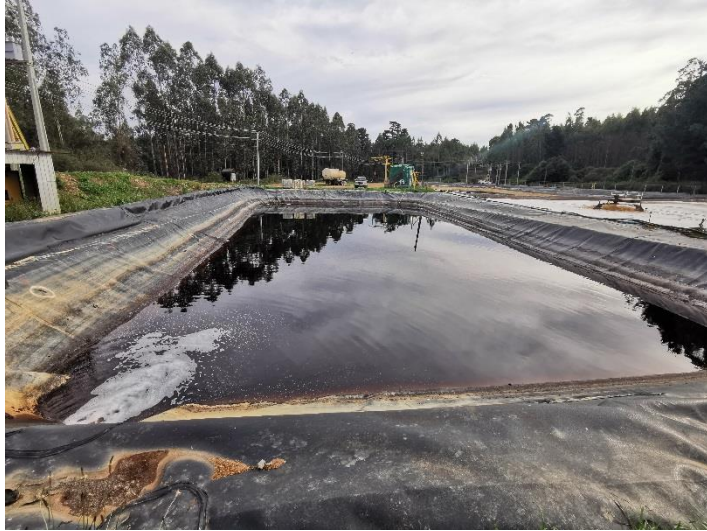
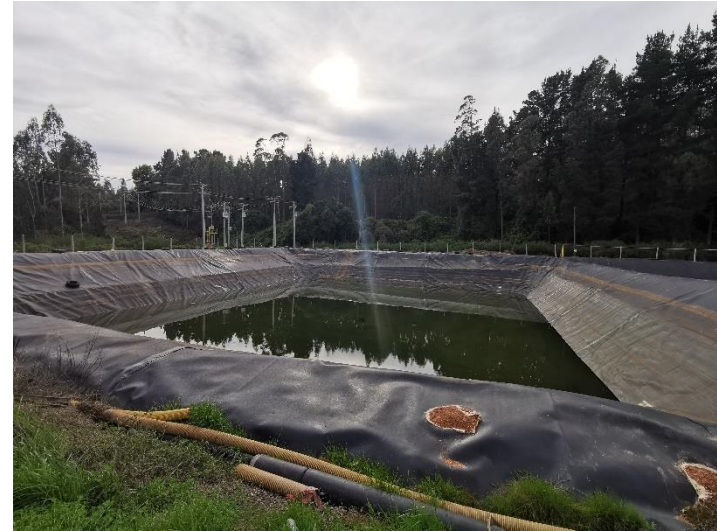
Fotografía 5.		Fecha: 29-06-2021		Fotografía 6.		Fecha: 29-06-2021	
Coordenadas UTM WGS84 HUSO 18 S		Norte: 5929604.31 m S	Este: 681576.78 m E	Coordenadas UTM WGS84 HUSO 18 S		Norte: 5929604.31 m S	Este: 681576.78 m E
Descripción del medio de prueba: Piscina de agua tratada sistema de tratamiento de RILEs.				Descripción del medio de prueba: Piscina de acumulación y regulación sistema de tratamiento de RILEs.
