INFORME TÉCNICO DE FISCALIZACIÓN AMBIENTAL

DFZ-2021-591-VIII-RCA

PISCICULTURA SANTA TERESA

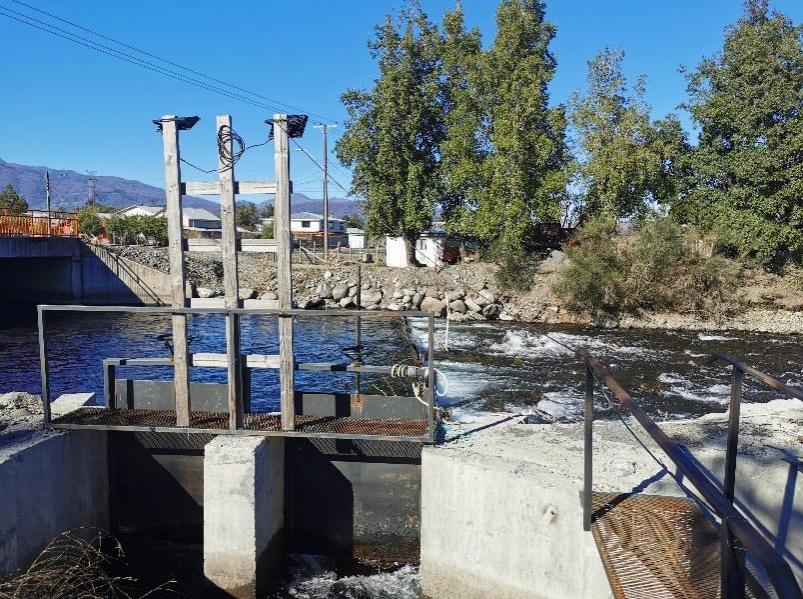
| Fotografía 1. Coordenadas UTM WGS84 HUSO 19 S | Fecha: 10-08-2021 Este: 258998.76 m E Norte: 5869465.88 m S |

| Descripción del medio de prueba: canal de aducción posee una estructura de hormigón y una compuerta metálica para la extracción y conducción de agua para los estanques del centro | Fotografía 2. Coordenadas UTM WGS84 HUSO 19 S |

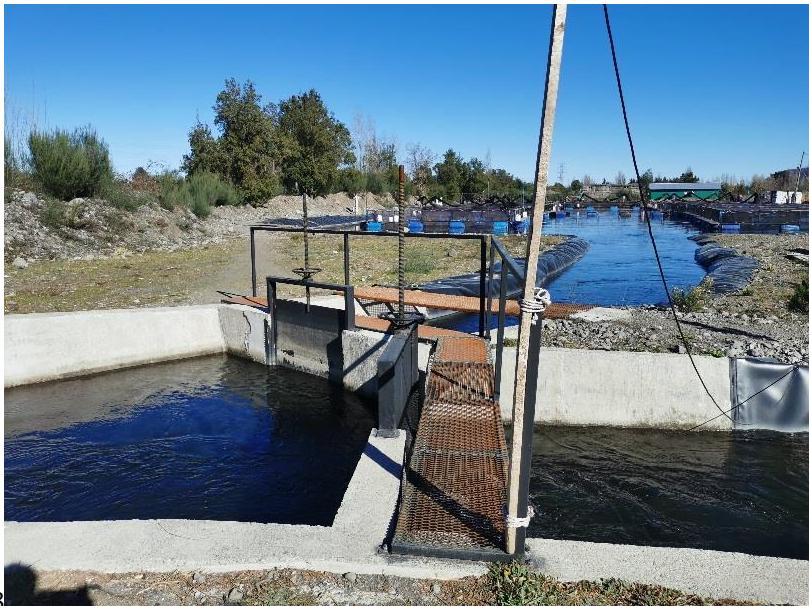
| Descripción del medio de prueba: Bifurcación en el canal de aducción, para realizar la separación del caudal del agua que es conducido a los estanques N°1 y N°2 | | | Descripción del medio de prueba: Sector de estanques, en el lugar se observan las jaulas flotantes y móviles | | |

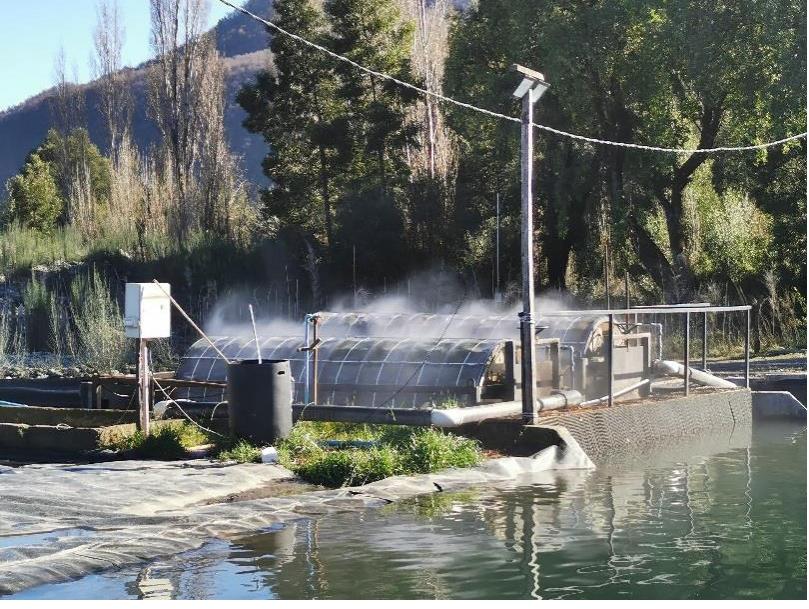
| <p>Fotografía 5.</p> <p>Coordenadas UTM WGS84 HUSO 18 S</p> <p>Este: 258832.83 m E Norte: 5869489.83 m S</p> <p>Descripción del medio de prueba: Estanque N°2, en la salida del caudal utilizado en el proceso, posee dos filtros rotatorios en funcionamiento al momento de la inspección</p> | <p>Fotografía 6.</p> <p>Coordenadas UTM WGS84 HUSO 18 S</p> <p>Este: 258826.74 m E Norte: 5869445.21 m S</p> <p>Descripción del medio de prueba: Estanque N°1, en la salida del caudal utilizado en el proceso, posee tres filtros rotatorios, dos de los cuales se encontraron en funcionamiento al momento de la inspección</p> |

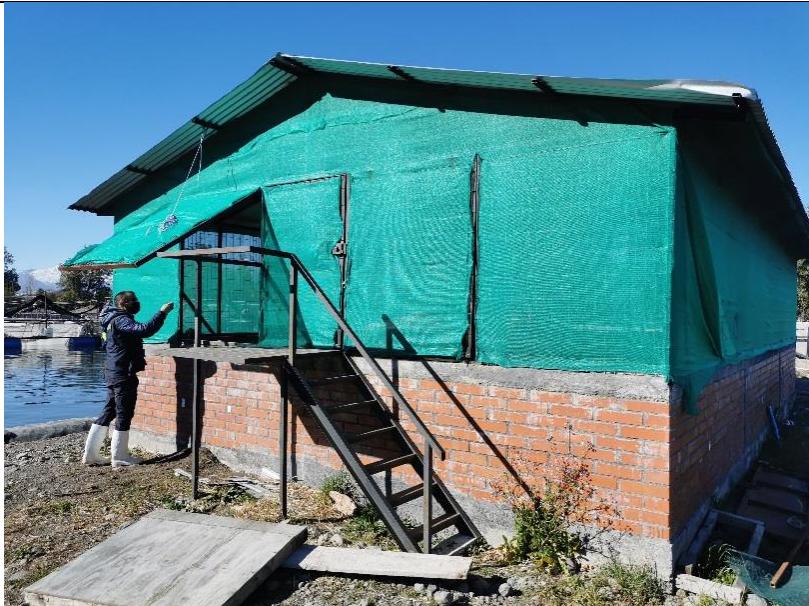
Fotografía 7.

Unidad de lombrifiltro, el cual no se encuentra en funcionamiento

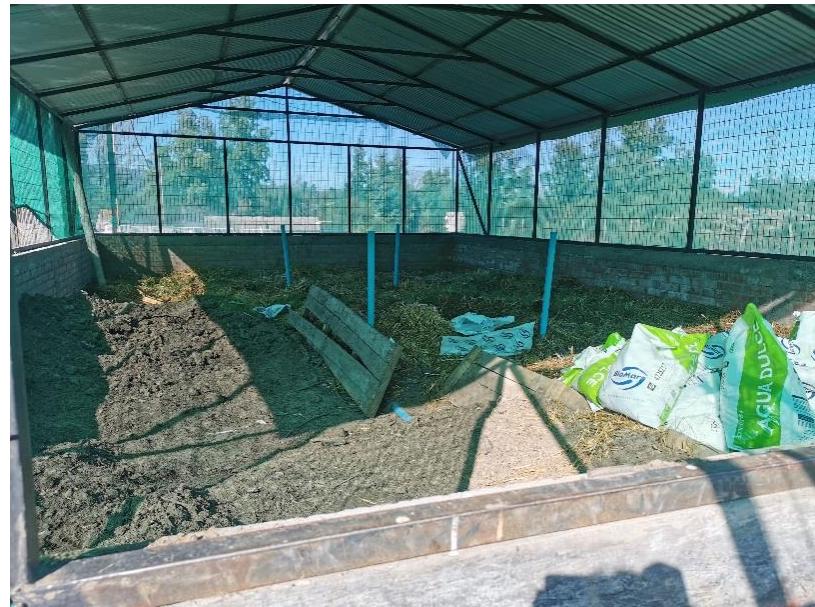
Fotografía 8.

Unidad de lombrifiltro, el cual no se encuentra en funcionamiento

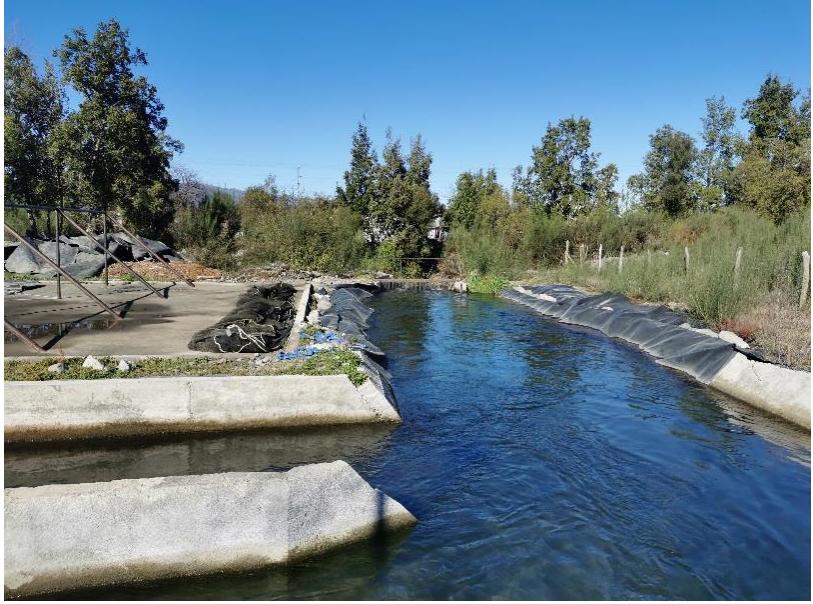
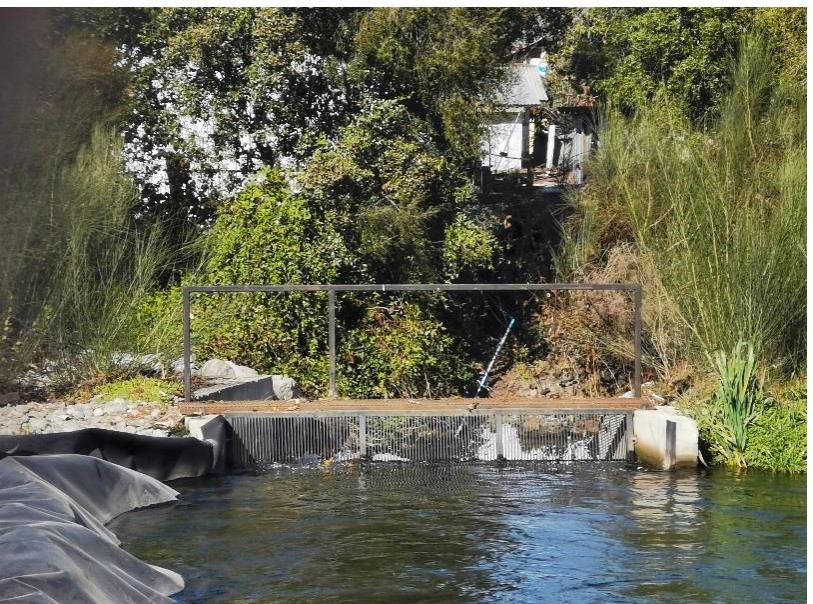
| <p>Descripción del medio de prueba: Canal de restitución, se encuentra recubierto por una lámina de HDPE y posee una rejilla empotrada de fierro antes de realizar la devolución al canal Zañartu</p> | <p>Descripción del medio de prueba: Canal de restitución, se encuentra recubierto por una lámina de HDPE y posee una rejilla empotrada de fierro antes de realizar la devolución al canal Zañartu</p> |

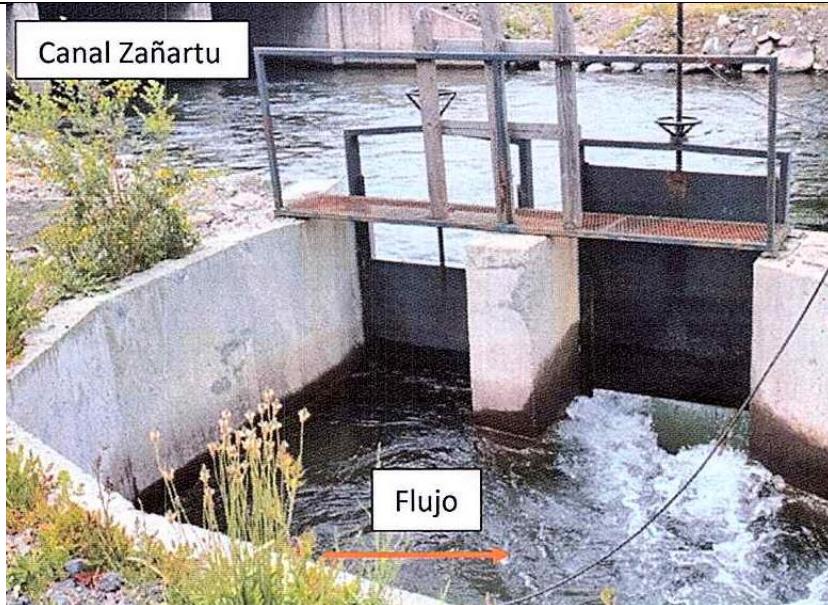
Fotografía 11.

Se observa que se encuentra abierta una de las dos compuertas de captación

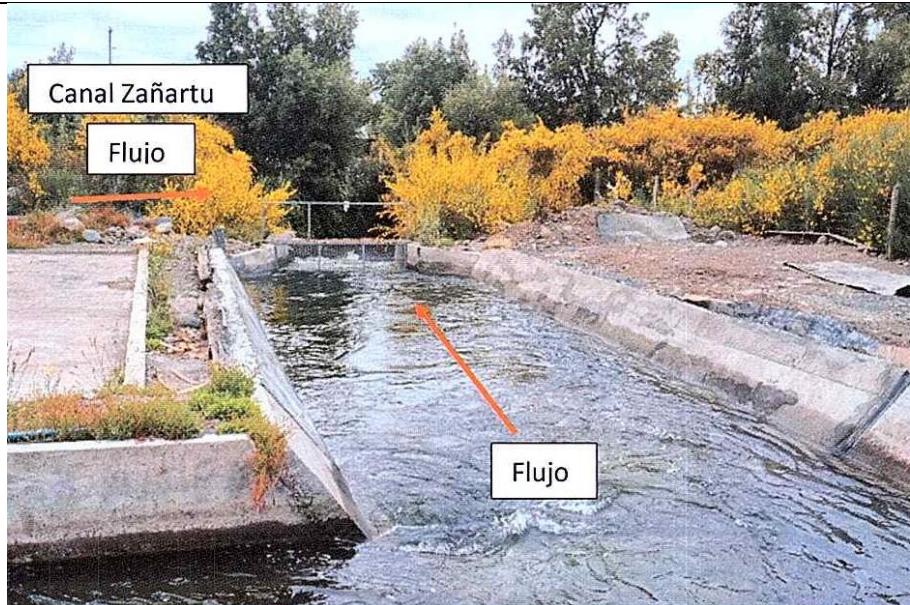
Fotografía 12.

| Nº Hecho constatado | Materia específica objeto de la fiscalización ambiental. | Exigencia asociada | Resultados/ Hallazgo |
|---|--|---|--|
| | | | <p>de boca edificado en hormigón armado cuyas dimensiones aproximadas son 5 metros de largo por 1 metro de ancho (Fotografía 12).</p> <p>Al momento de la inspección, la totalidad de las aguas captadas desde el canal Zañartu son devueltas al mismo canal, en concordancia con el uso no consumutivo de las aguas.</p> <p>Adicionalmente, fue posible verificar que una de las piscinas se encontraba en mantenimiento (Estanque N°2). El estanque N°1 mantiene una cantidad de 745.000 peces (Coho), cuyo peso máximo es de 90 gramos.</p> |

Se observa que obra de restitución obra corresponde a un muro de boca edificado en hormigón armado cuyas dimensiones aproximadas son 5 metros de largo por 1 metro de ancho
