INFORME TÉCNICO DE FISCALIZACIÓN AMBIENTAL

MINERA METÁLICAMANTOS BLANCOS (TITULAR MANTOS COOPER)

DFZ-2021-3179-II-RCA

NOVIEMBRE 2021

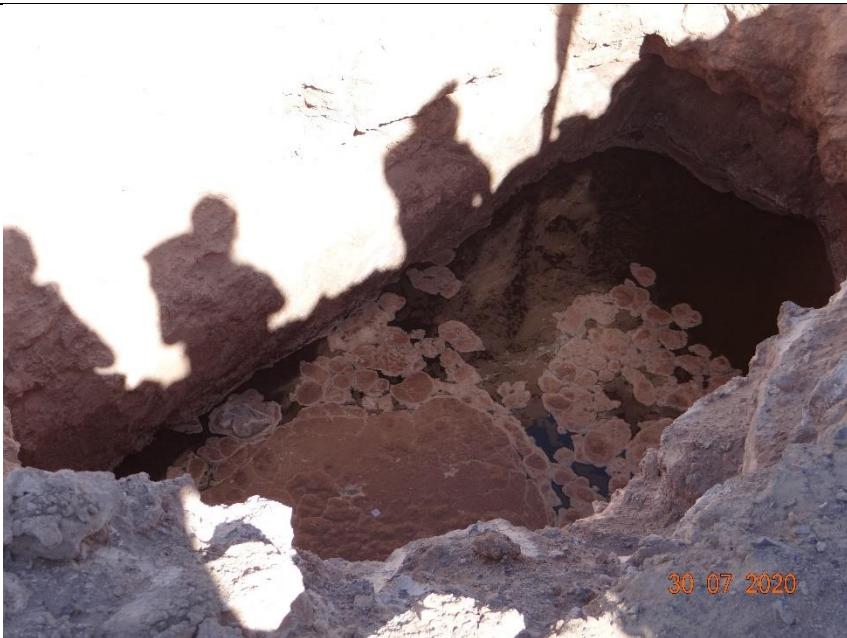
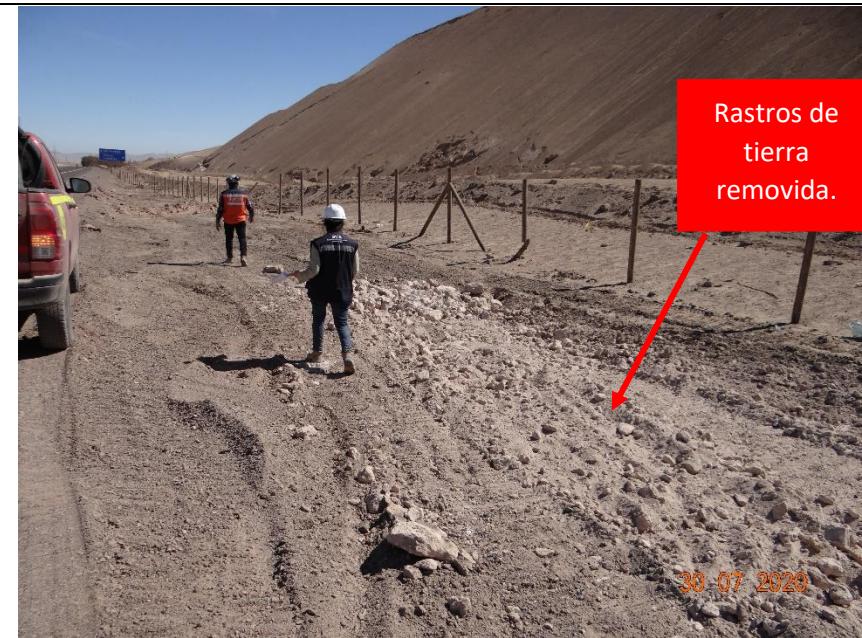
Fotografía 1	Fecha: 30-07-2020	Fotografía 2	Fecha: 30-07-2020
Coordenadas UTM DATUM WGS84 HUSO 19S	Norte: 7.406.355 Este: 392.294	Coordenadas UTM DATUM WGS84 HUSO 19S	Norte: 7.406.328 Este: 392.080
Descripción del medio de prueba: Vista de la calicata N°8 en donde se constata el líquido en su interior		Descripción del medio de prueba: Recorrido del sitio de la denuncia y verificación de tierra removida, en donde se encontraban calicatas construidas por la Autopista.

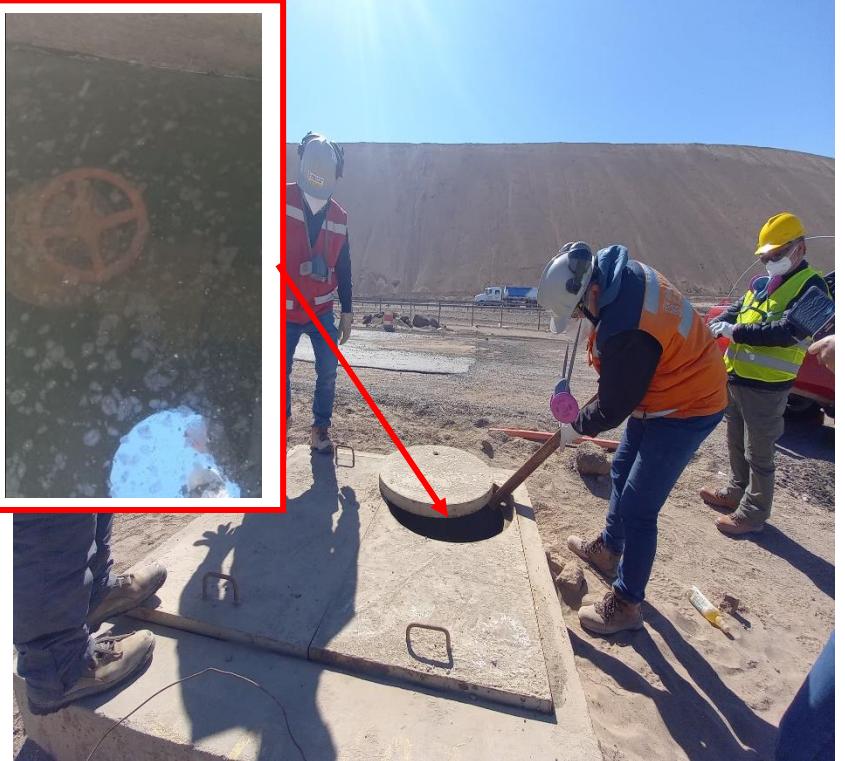
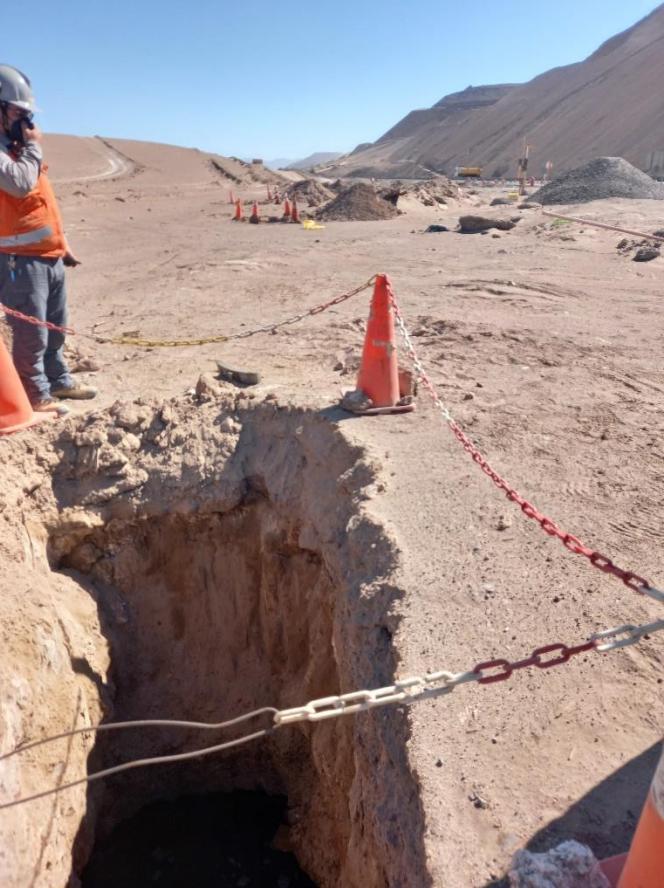
<p>Fotografía 5.</p> <p>Coordenadas UTM DATUM WGS84 HUSO 19S Norte: 7.406.283 Este: 392.017</p> <p>Descripción del medio de prueba: Cámara frente a la faena minera, con tubería en su interior sumergida en líquido.</p>	<p>Fotografía 6.</p> <p>Coordenadas UTM DATUM WGS84 HUSO 19S Norte: 7.406.256 Este: 392.017</p> <p>Descripción del medio de prueba: Calicatas construidas colindantes a la cámara y línea férrea.</p>

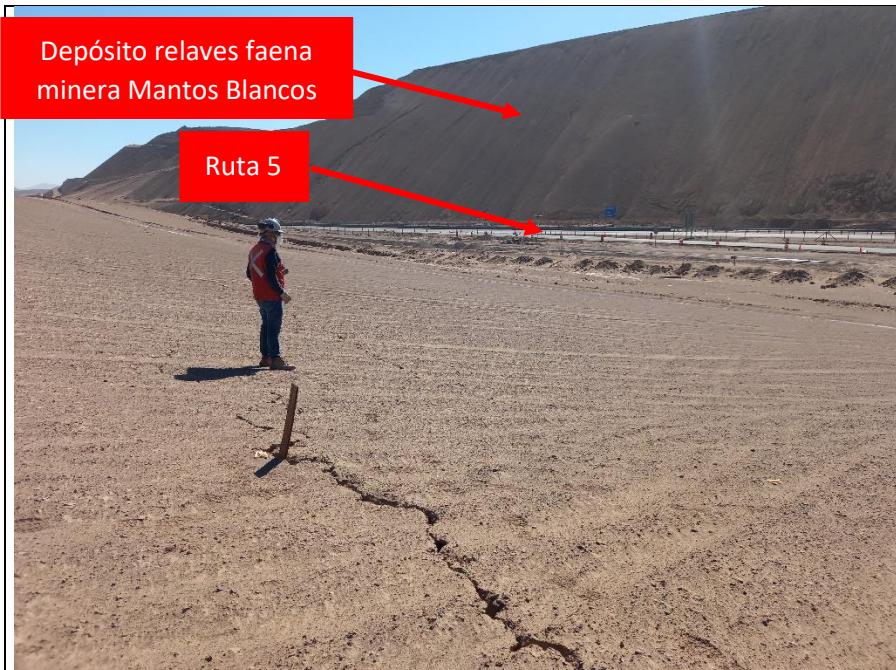
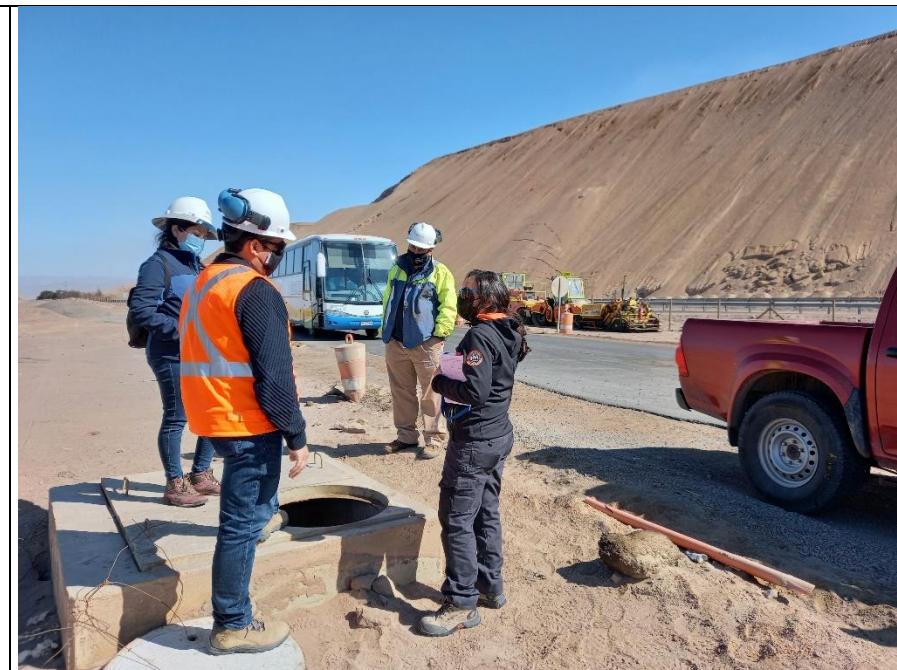
- f. Se recorrió el área y en la falda del cerro se observaron grietas en el suelo. (fotografía 7)
3. A raíz de los hechos constatados anteriormente, con fecha 24 de agosto de 2021, la Superintendencia de Medio Ambiente Región de Antofagasta, efectuó una actividad de inspección en el sector en donde se encuentra ubicada la cámara “Desagüe N°34 de la Aducción NACA”, a un costado de la Autopista de Antofagasta, Ruta 5, instalación que pertenece a Aguas de Antofagasta S.A, por lo que mediante el Ord. AFTA N°207/2021 de fecha 19 de agosto de 2021 (anexos 25) se convocó a la actividad en terreno con la finalidad de recabar mayores antecedentes. Los hechos constatados quedaron registrados en el acta de inspección ambiental de la misma fecha (anexo 26.a.) y se entregan a continuación:

Fotografía 7.	Fecha: 26-07-2021	Fotografía 8.	Fecha: 24-08-2021
Coordenadas UTM DATUM WGS84 HUSO 19S	Norte: 7.406.283 Este: 392.017	Coordenadas UTM DATUM WGS84 HUSO 19S	Norte: 7.406.283 Este: 392.017
Descripción del medio de prueba: área cercana a la cámara, calicatas de ferrocarril, en donde se observan grietas en el suelo		Descripción del medio de prueba: Actividad de inspección de la cámara "Desagüe N°34" de Aguas de Antofagasta.

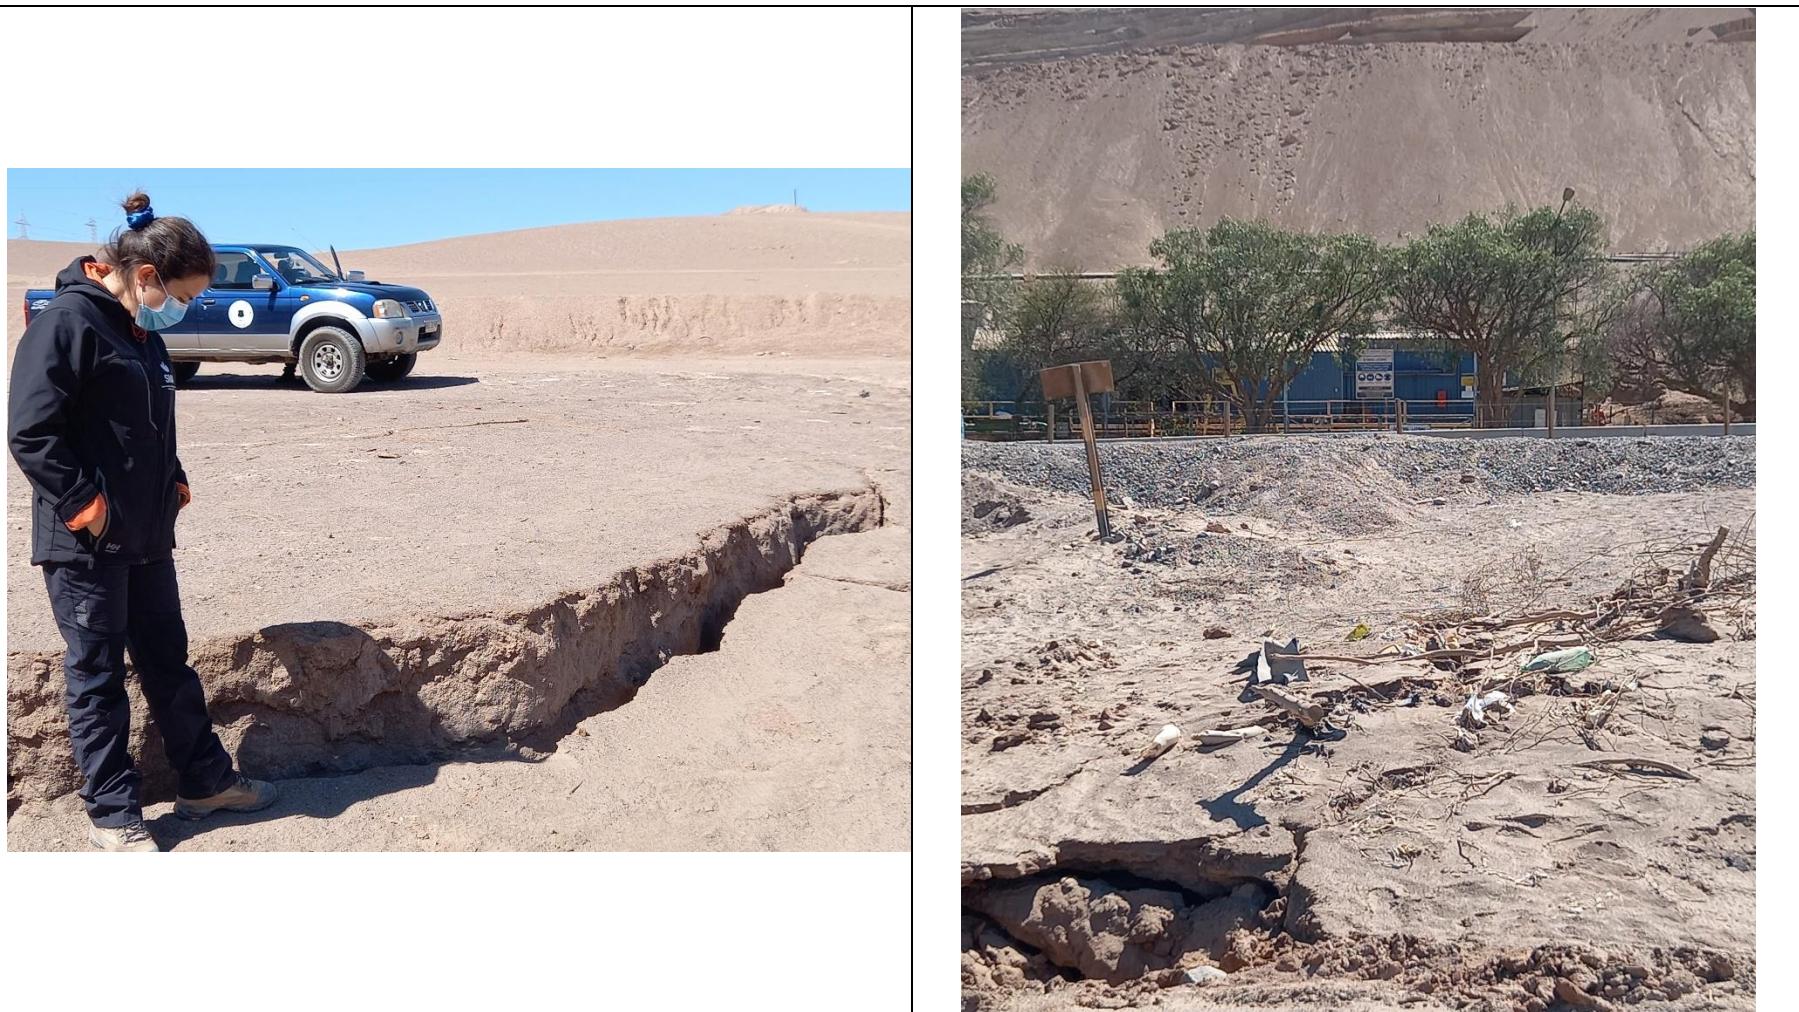
4. Posterior a la actividad efectuada con aguas de Antofagasta, se recorrió el área aledaña objeto de visualizar el estado del terreno, constatando que a la altura del sitio de válvulas de los ductos de agua de Aguas Antofagasta y FCAB, desde donde se conduce el agua que va a la estación Latorre (abastecimiento de agua industrial de la faena minera Mantos Blancos), el terreno se encuentra socavado, húmedo y con una profunda grieta en la cual se puede observar líquido en su interior. (fotografías 9, 10, 11 y 12)

Fotografía 9.	Fecha: 24-08-2021	Fotografía 10.	Fecha: 24-08-2021		
Coordenadas UTM DATUM WGS84 HUSO 19S	Norte: 7.406.208	Este: 391.476	Coordenadas UTM DATUM WGS84 HUSO 19S	Norte: 7.406.208	Este: 391.476
Descripción del medio de prueba: Hundimiento del terreno en el sector aledaño al sitio de válvulas de los ductos de abastecimiento de agua de FCAB y Aguas de Antofagasta.		Descripción del medio de prueba: Hundimiento del terreno en el sector aledaño al sitio de válvulas de los ductos de abastecimiento de agua de FCAB y Aguas de Antofagasta, frente a estación Latorre (faena minera Mantos Blancos) .

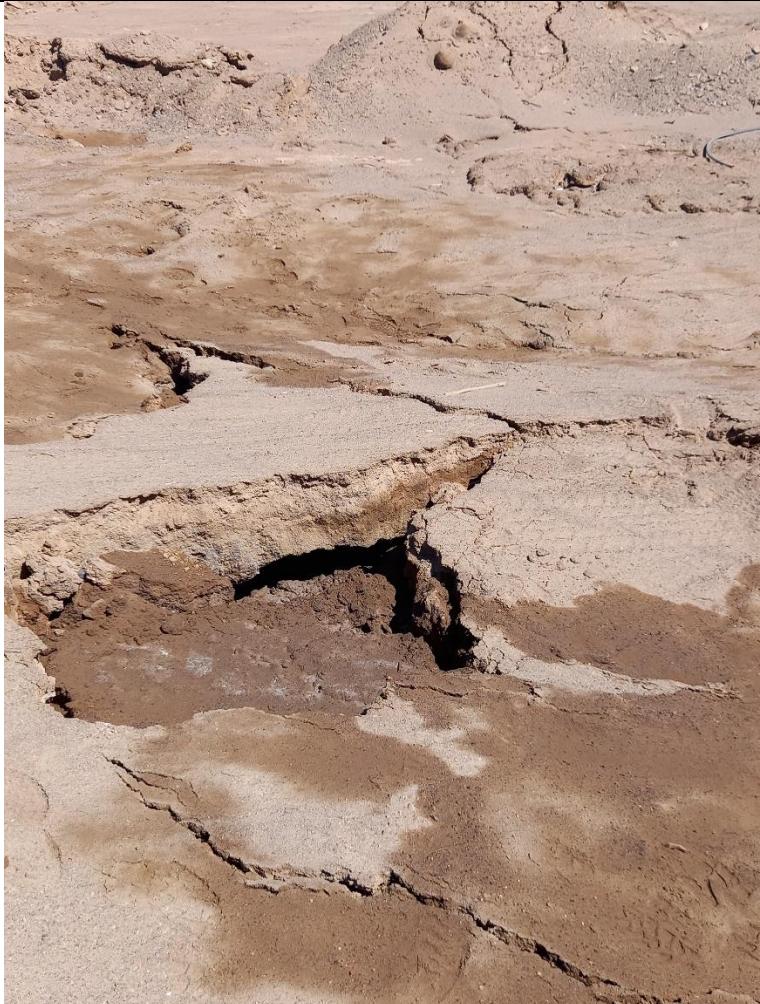
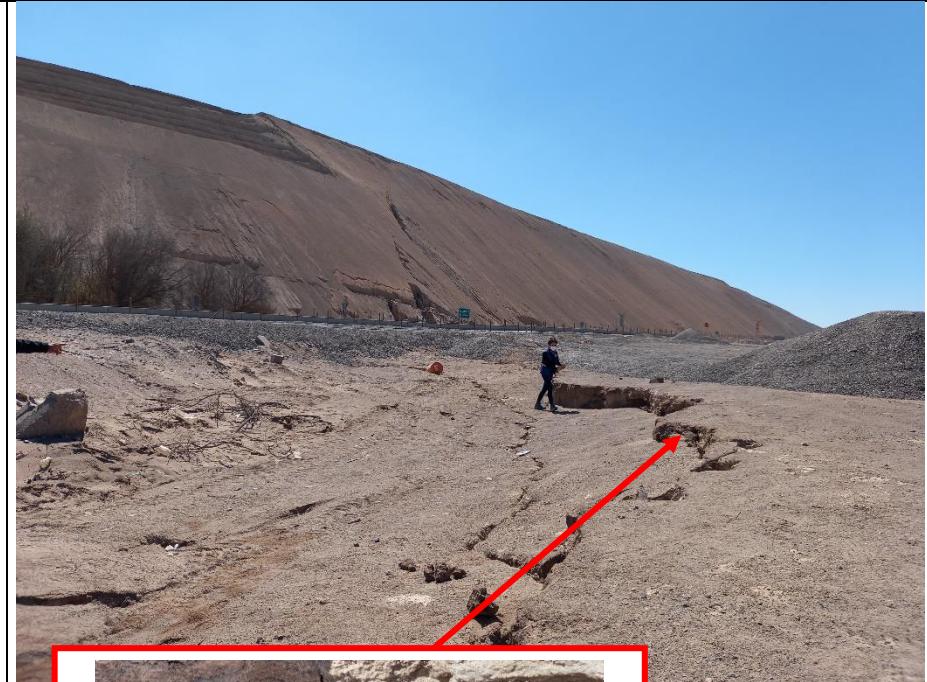
Fotografía 11.	Fecha: 24-08-2021	Fotografía 12.	Fecha: 24-08-2021		
Coordenadas UTM DATUM WGS84 HUSO 19S	Norte: 7.406.208	Este: 391.476	Coordenadas UTM DATUM WGS84 HUSO 19S	Norte: 7.406.208	Este: 391.476
Descripción del medio de prueba: Hundimiento del terreno en el sector aledaño al sitio de válvulas de los ductos de abastecimiento de agua de FCAB y Aguas de Antofagasta.		Descripción del medio de prueba: Hundimiento del terreno en el sector aledaño al sitio de válvulas de los ductos de abastecimiento de agua de FCAB y Aguas de Antofagasta, frente a estación Latorre (faena minera Mantos Blancos) .

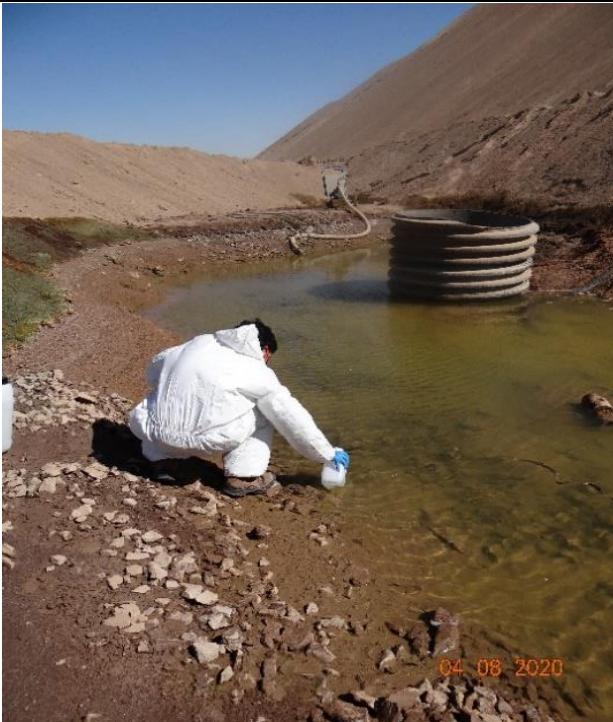
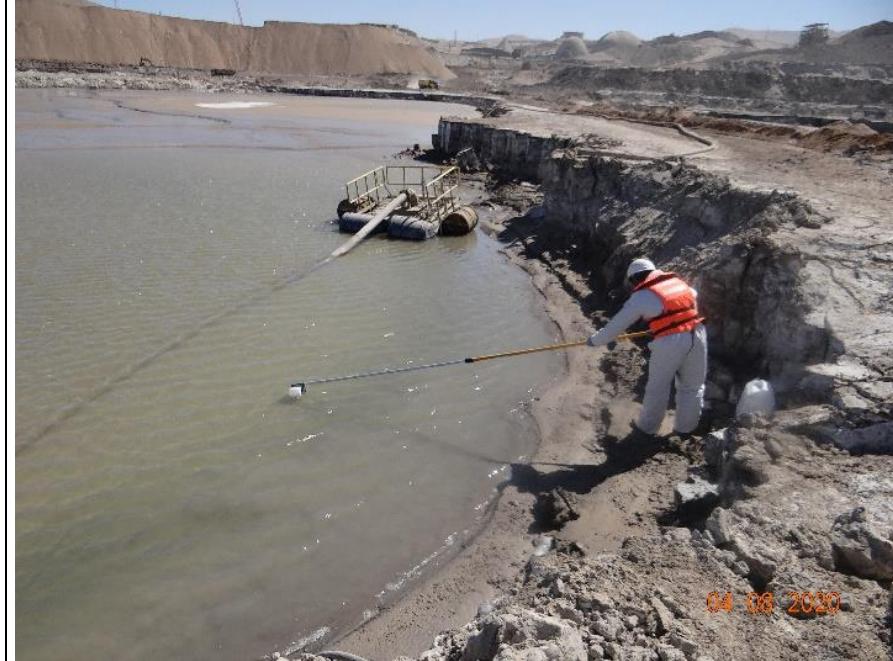
Fotografía 13.	Fecha: 4-08-2020	Fotografía 14.	Fecha: 4-08-2020
Coordenadas UTM DATUM WGS84 HUSO 19S	Norte: 7.406.393 Este: 391.987	Coordenadas UTM DATUM WGS84 HUSO 19S	Norte: 7.406.790 Este: 392.138
Descripción del medio de prueba: Toma de muestras desde la llamada poza 1, la cual se encuentra aledaña al muro de la cubeta N°1 del tranque de relaves de la faena minera Mantos Blancos.		Descripción del medio de prueba: Toma de muestras desde la piscina N°2 de la cubeta 1 del tranque de relaves.

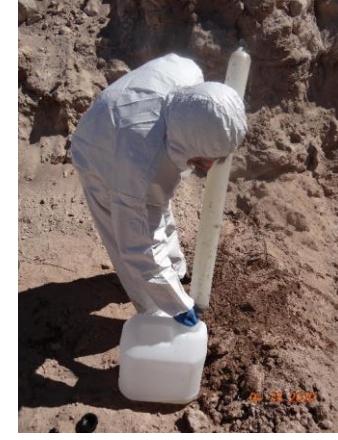
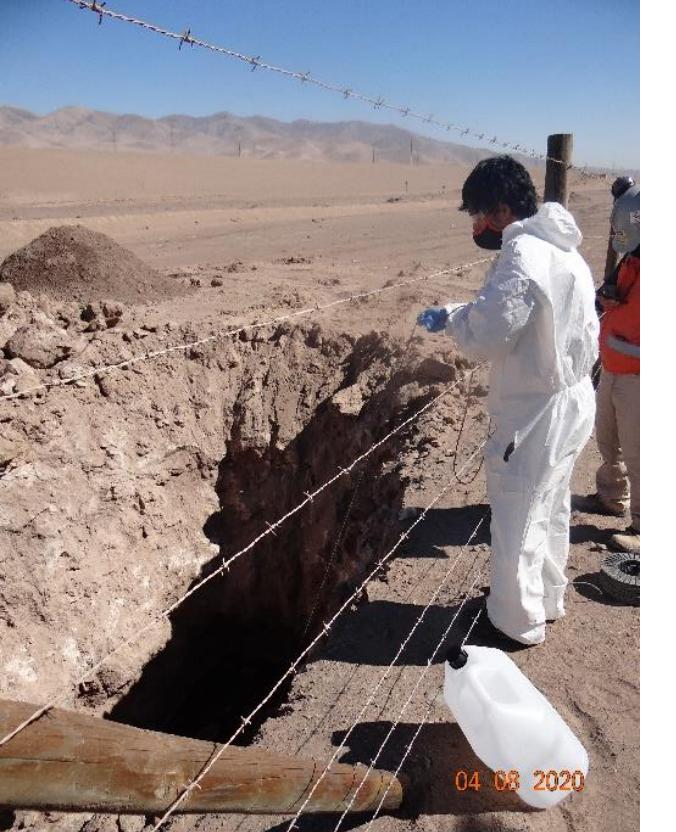
Fotografía 15.	Fecha: 4-08-2020	Fotografía 16.	Fecha: 24-08-2021
Coordenadas UTM DATUM WGS84 HUSO 19S	Norte: 7.406.352 Este: 392.292	Coordenadas UTM DATUM WGS84 HUSO 19S	Norte: 7.406.345 Este: 392.173
Descripción del medio de prueba: Toma de muestras con un "bailer" desde la calicata 8 ubicada al costado oriente de la autopista Ruta 5.		Descripción del medio de prueba: Toma de muestras con un "bailer" desde la calicata ubicada al costado oriente de la autopista Ruta 5.

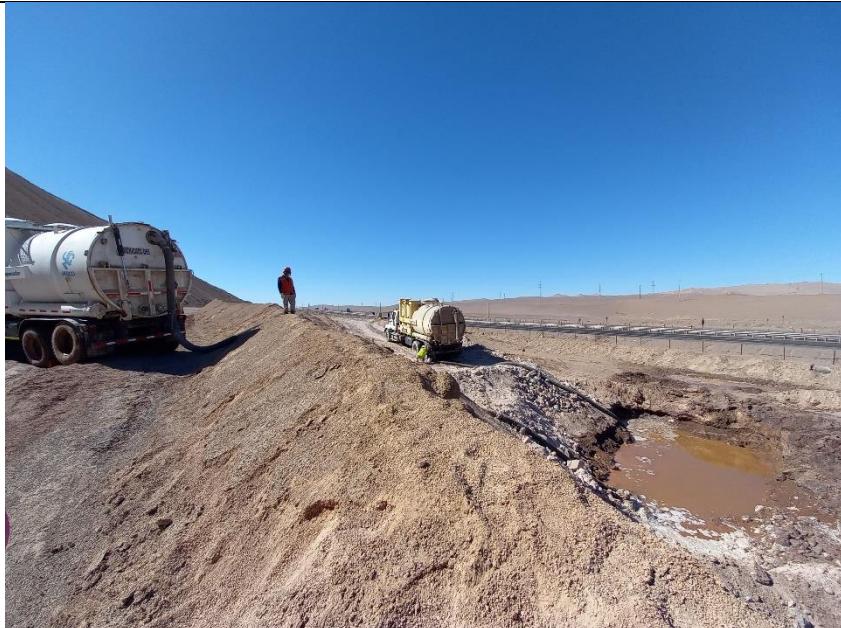
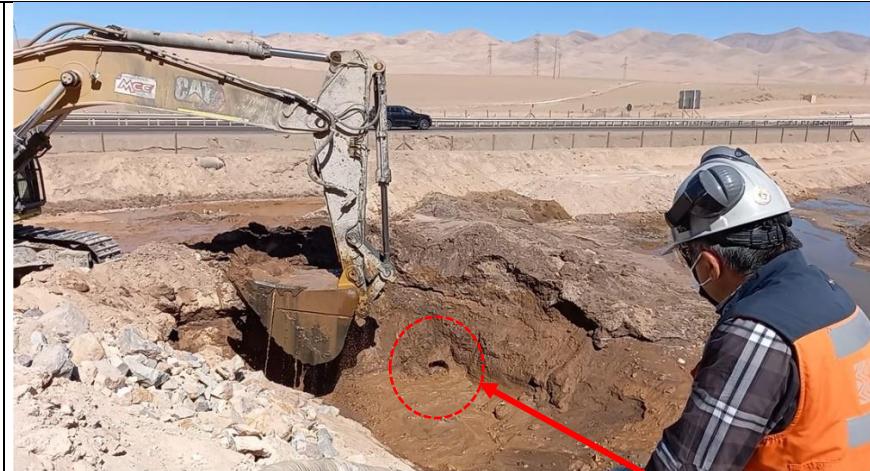
Tubería con descarga activa

Fotografía 17.	Fecha: 28-07-2021	Fotografía 18.	Fecha: 28-07-2021
Coordenadas UTM DATUM WGS84 HUSO 19S	Norte: 7.406.393 Este: 391.987	Coordenadas UTM DATUM WGS84 HUSO 19S	Norte: 7.406.393 Este: 391.987
Descripción del medio de prueba: Camiones supersucker para extraer el agua de la poza.		Descripción del medio de prueba: Extracción del resto del líquido de la poza y verificación de existencia de tubería con descarga activa.

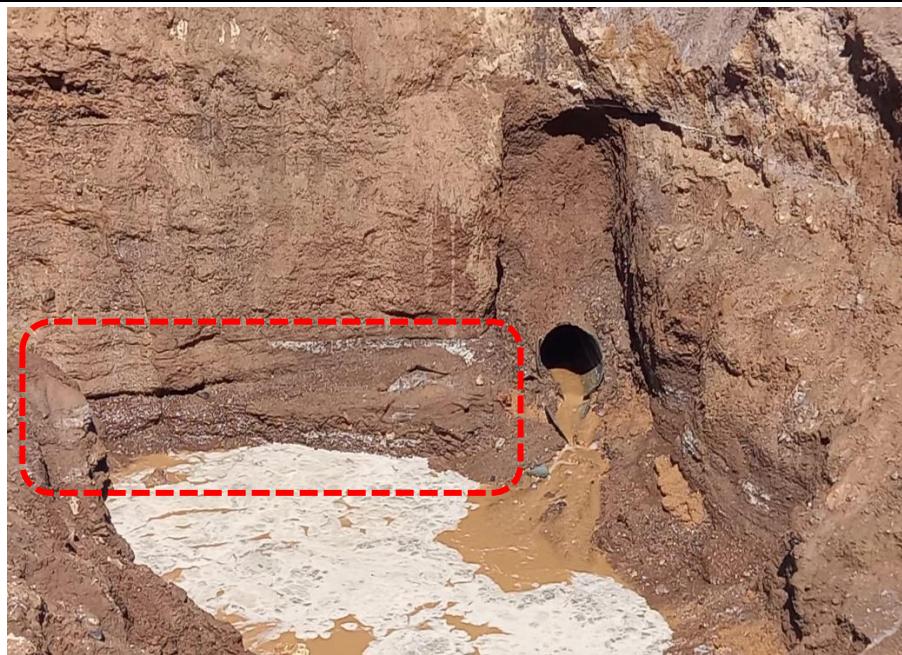
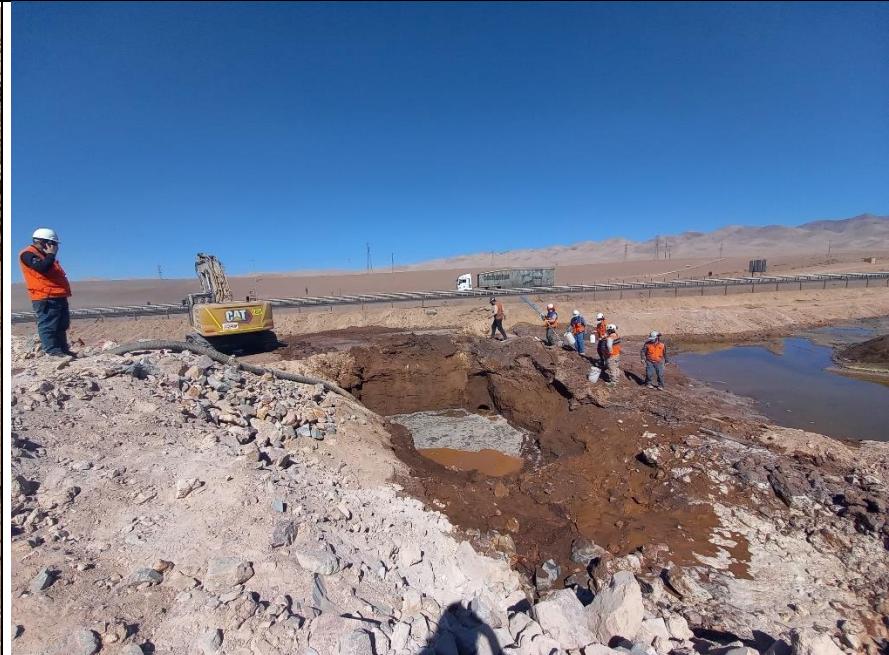
Fotografía 19.	Fecha: 28-07-2021	Fotografía 20.	Fecha: 28-07-2021
Coordinadas UTM DATUM WGS84 HUSO 19S	Norte: 7.406.393 Este: 391.987	Coordinadas UTM DATUM WGS84 HUSO 19S	Norte: 7.406.393 Este: 391.987
Descripción del medio de prueba: superficie del terreno en que se observa filtración de líquido.		Descripción del medio de prueba: Toma de muestra desde tubería.

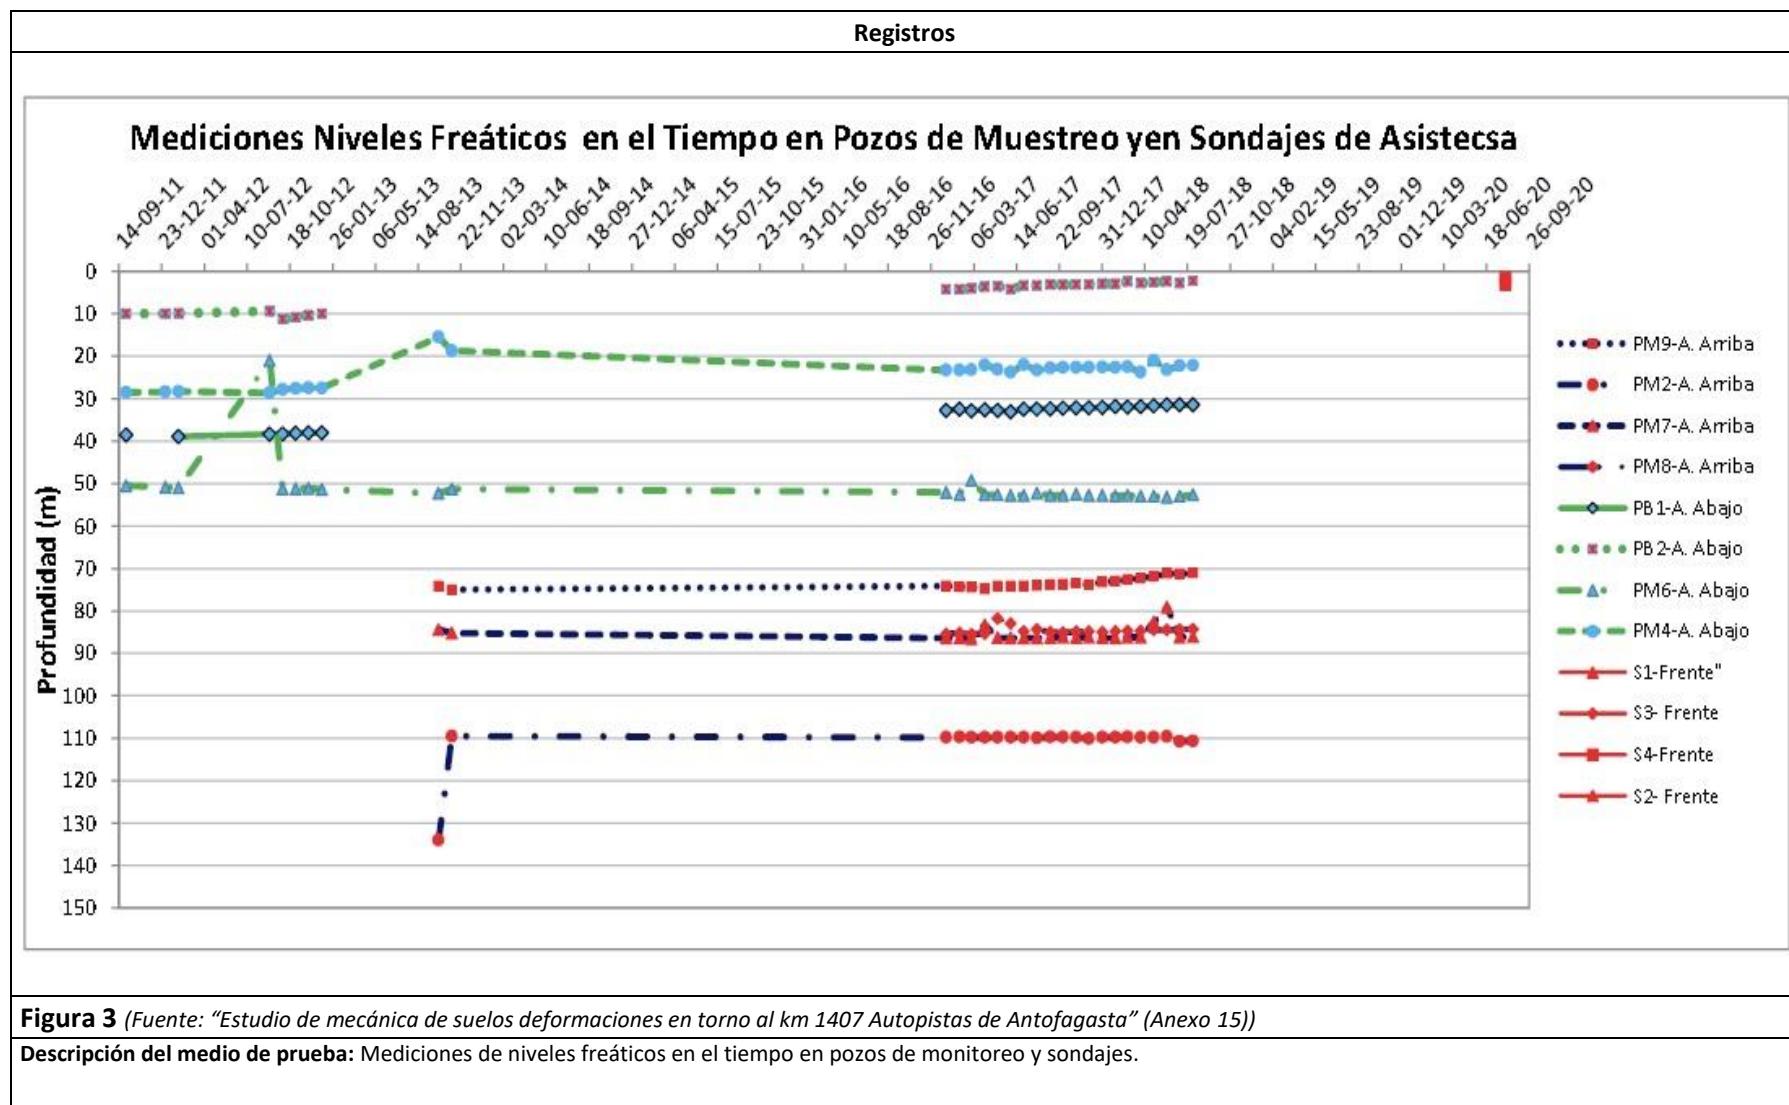
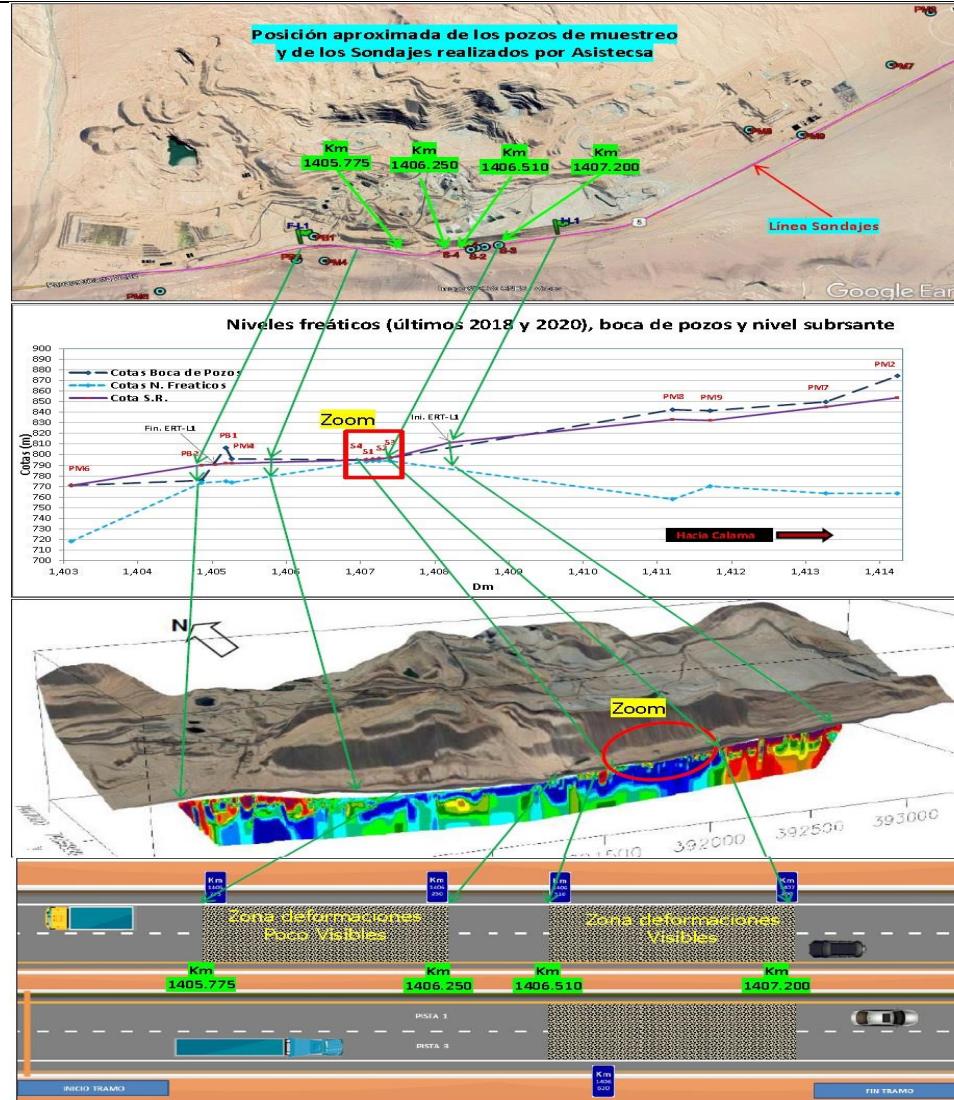
Figura 4 (Fuente: "Estudio de mecánica de suelos deformaciones en torno al km 1407 Autopistas de Antofagasta" (Anexo 15))

- ii. Las deformaciones producidas en el pavimento asfáltico se deben al aumento del nivel freático en esa zona, que generó pérdida de la capacidad de soporte del suelo de subrasante al disolver sales presentes, provocando las deformaciones y agrietamientos en la superficie.

Descripción del medio de prueba: Comparación, gráfico de niveles freáticos con Tomografía E. y Deflectometría.

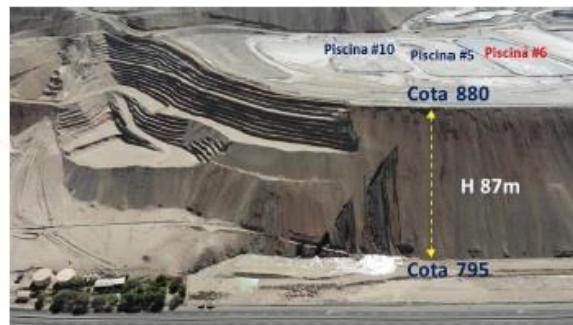
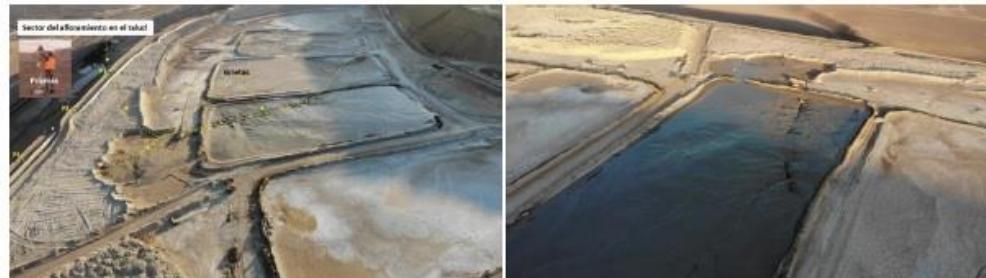
Figura 5 (Fuente: "Incidente operacional Piscina 6" (Anexo 27.f.))

03 Alerta por presencia de relave en talud y base de cubeta-1.
Viernes 29/05/20 – 09:15 am.

- Volumen 500 m³ relave.
- Afloramiento de relave en parte media y base del talud.
- El desplazamiento de este volumen se presume que se produjo a través de la geomembrana y se canalizó por zonas preferentes de menor impermeabilidad generando la cárcava.

Descripción del medio de prueba: Cronología de los hechos ocurridos en la faena minera Mantos Blancos, en el marco de la descripción de un incidente en la piscina 6.

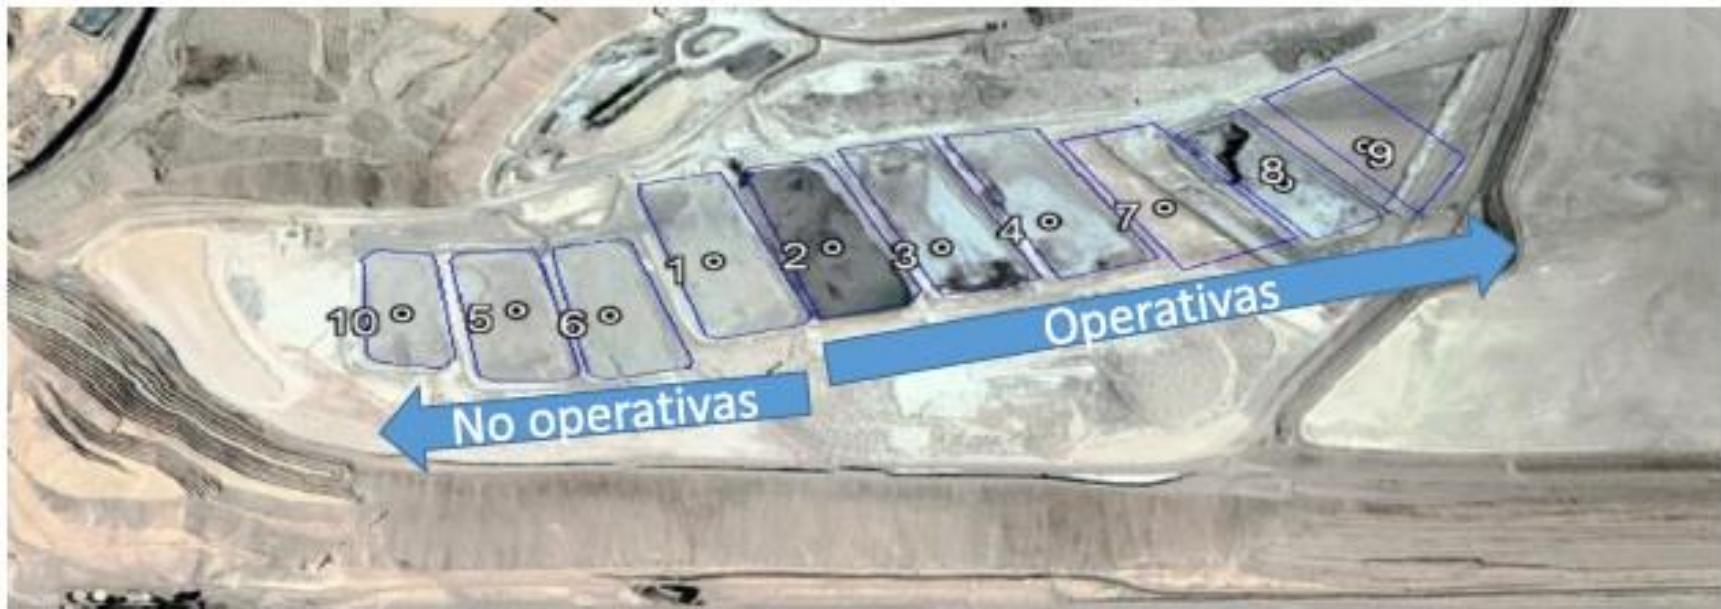
Figura 6 (Fuente: "Incidente operacional Piscina 6" (Anexo 27.f.))

Descripción del medio de prueba: Esquema entregado por Mantos Copper a Sernageomin en donde describe las piscinas de emergencia asociadas a la cubeta de relaves finos, tanto las operativas como las no operativas, en el marco de la descripción de un incidente en la piscina 6.
