INFORME TÉCNICO DE FISCALIZACIÓN AMBIENTAL

MINERA PAMPA CAMARONES SPA

DFZ-2021-397-XV-RCA

OCTUBRE 2021

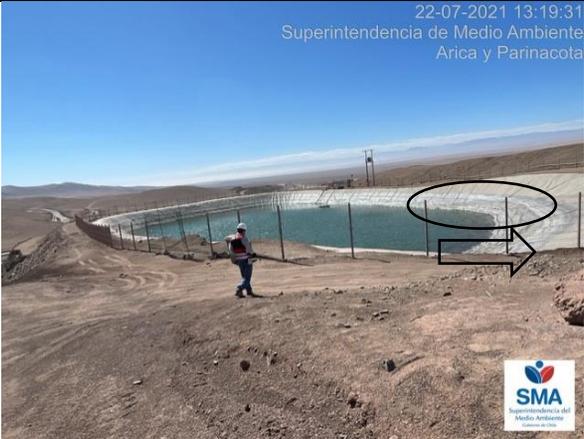
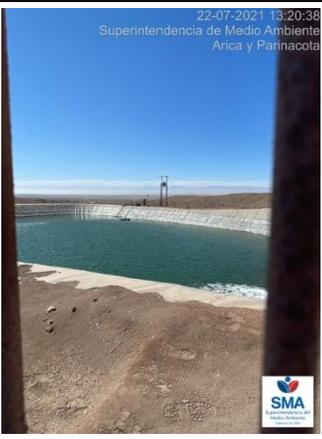
Hecho (s): En la inspección realizada el día 22 de julio, (anexo 1.) se visitó el sector donde se ubica la piscina de agua de mar. En ella se observó materiales sólidos similares a sedimentos presumiblemente marinos, adosados en al recubrimiento de HDPE de la piscina (fotografía 1 y 2). La piscina poseía al momento de la visita unos 4000 litros de los 18000 de capacidad. Los procesos productivos de la planta, se ejecutan con agua de mar, la que luego que es procesada por la planta Osmosis. El rechazo de la planta Osmosis es utilizado para la humectación de caminos al interior del proyecto.

Fotografía 1	Fecha: 22 de julio	Fotografía 2	Fecha: 22 de julio
Descripción del medio de prueba: piscina de agua de mar, la cual se observó con sedimentos presumiblemente de origen marino adosados a la geomembrana.		Descripción del medio de prueba: piscina de agua de mar, la cual se observó con sedimentos presumiblemente de origen marino adosados a la geomembrana

En carta de fecha 13 de agosto, vía correo electrónico de don Gonzalo Rojas, Superintendente de Medio Ambiente, Salud, y Relaciones con la comunidad de la empresa, se recibieron varios archivos referidos a mejoras realizadas a situaciones evidenciadas en terreno. Entre los archivos recibidos, se recibió el archivo denominado Imágenes de mejoras 22-07-2021, donde el titular menciona lo siguiente: *SEDIMENTOS ADOSADOS EN CARPETA HDPE RESERVORIO AGUA DE MAR. Se está revisando la mejor manera de evitar que material (sedimentos) se adosen a la carpeta HDPE, no obstante, se ha solicitado al área de mantención se programe una limpieza de la carpeta. (Registro fotográfico del titular 1)*

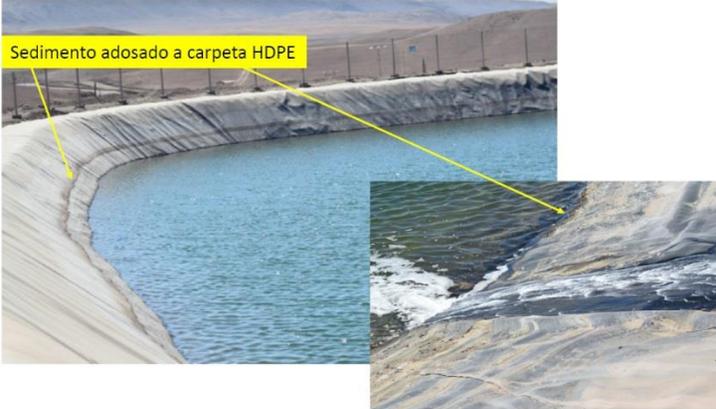
Registro del titular 1	Fecha: 13 de agosto de 2021
Descripción del medio de prueba: Registro del titular donde muestra la limpieza de la carpeta HDPE de la piscina de agua de mar.

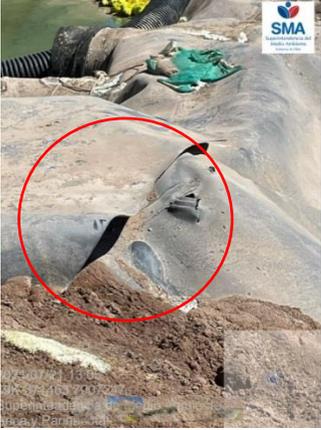
La fosa de la sentina se observó con líquido en su interior espeso de color amarillo azufre, además se observó 2 tubos, que conectan con los canales perimetrales, y en sector del canal perimetral, se observó que poseen una tapa que hace los efectos de filtro, según lo conversado con el sr Rojas Superintendente de Medio Ambiente, Salud, y Relaciones con la comunidad de la empresa. Se observa además una manguera negra corrugada en su interior, la cual según lo mencionado es para captar solución desde la pila hacia la sentina. El canal se observó con líquido de color verde con tonalidades amarillas azufres en los bordes de textura más espesa.

Fotografía 3	Fecha: 21-7-21	Fotografía 4	Fecha: 21-7-21	Fotografía 5	Fecha 21-7-21
Descripción del medio de prueba: piquete en sector sentina del botadero de rípios de lixiviación		Descripción del medio de prueba: sacos puestos en la canaleta de escurrimiento de botadero de rípios lixiviación		Descripción del medio de prueba: material sobre y fuera del petril de contención del botadero de rípios

Con fecha 2 de agosto (anexo 4) se recibió carta que Responden, Aclara y/o Entrega Antecedentes relacionados con el Acta de fecha 21/07/2021 de la SMA, menciona en el título Numeral 8 Hechos Constatados y Actividades Realizadas, Párrafo 3; *En relación al piquete que se menciona, cabe hacer notar que independiente de existir doble encarpetao, se programó y realizó la reparación del piquete (registro del titular N° 2)*

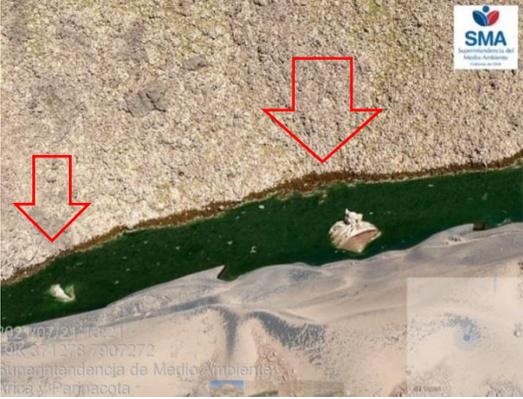
Al interior del canal perimetral, y se observó unos sacos blancos dispuestos al interior (fotografía 4), al consultar, el sr Rojas mencionó que son utilizados como marcadores, los que le indican a los trabajadores cuando limpiar la canaleta para no afectar su funcionamiento (si existe material que cubra el saco, deben realizar limpiezas extraordinarias), al mismo tiempo comenta sobre otros marcadores utilizados en el caso de desmoronamientos en las canaletas, dados los trabajos de ampliación del botadero aprobada con anterioridad. Comentó además que las limpiezas son programadas 4 veces al año.

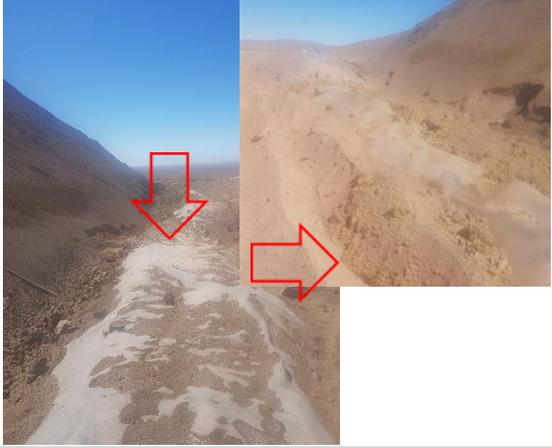
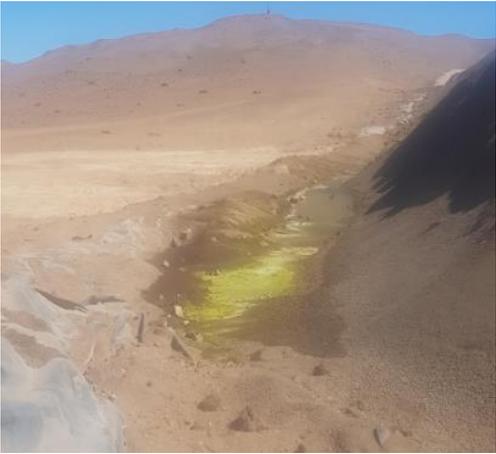
Al recorrer el perímetro Sureste del botadero de ripios de lixiviación, el segundo grupo evidenció en secciones interiores del canal de recolección de soluciones y sectores al exterior de este, la presencia de material sólido de color café claro con tonalidades amarillas azufre; observando, además, líquido con tonalidades verdosas estancado en secciones al interior del canal y un sector de 1 m² aproximadamente sin impermeabilización. A lo cual, el Sr. Francisco Soto, encargado de Medio Ambiente de MPC, indicó que, durante el programa de mantenimiento del botadero, se mejorará las condiciones de este, asegurando que los ripios y soluciones se mantengan al interior del botadero (fotografía 5 y 6)

Fotografía 6	Fecha: 21-7-21	Fotografía 7	Fecha: 22-7-21	Fotografía 8	Fecha 22-7-21
Descripción del medio de prueba: solución estancada al interior de la canaleta del botadero de rípios		Descripción del medio de prueba: residuos asimilables a domésticos en el botadero de estériles		Descripción del medio de prueba: manchas asimilables a hidrocarburos al interior del túnel minero.

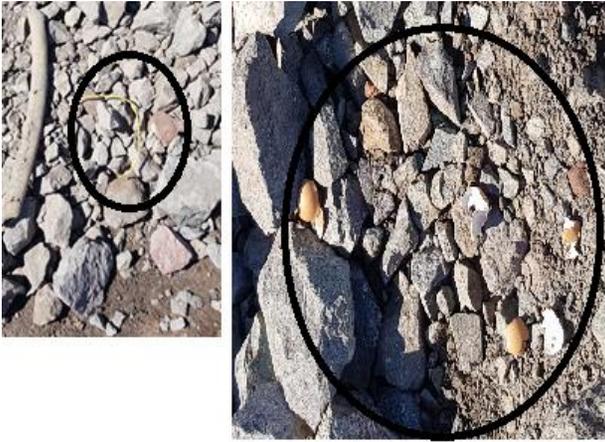
Al recorrer el perímetro Sureste del botadero de estériles, se evidenció restos de cascaras de huevos, plásticos y metales; a lo cual, el Sr. Francisco Soto, encargado de Medio Ambiente de MPC, indicó que procederán a retirar todo material que no sea estéril y que re instruirán al personal que trabaja en el sector para que no boten residuos ajenos del botadero (fotografía 7)

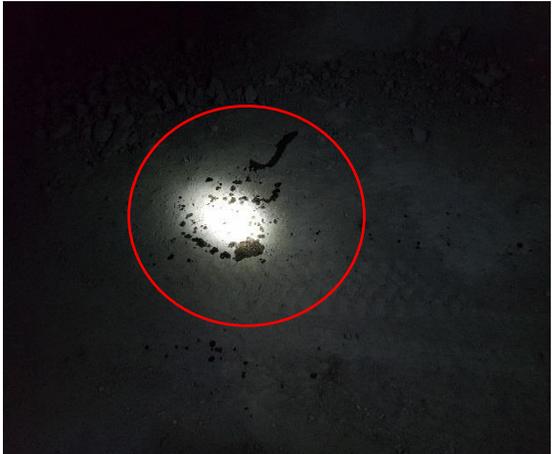
Se solicitó ver un frente activo, y al llegar al nivel 700 aproximadamente, se observó, presencia de manchas de color negro con aroma a hidrocarburos de diámetro variable de 1 a 10 cm, dispersas en secciones del suelo sin impermeabilizar en área de 2 m²; (fotografía 8) a lo cual, se consultó al Sr. Brito Superintendente de Mina del titular, cuál era el procedimiento frente a estos eventos, indicando que al percatarse del hecho se avisa al área de mantención para que procedan a revisar el equipo y retirar los residuos generados.

En carta de fecha 2 de agosto que Responde, Aclara y/o Entrega Antecedentes Relacionados con el Acta de fecha 22/07/21, menciona en el título Numeral 8 Hechos Constatados y Actividades Realizadas, Párrafo 3 del mismo establece: *Párrafo 4; respecto a las pequeñas manchas de líquido hidráulico que cayeron del equipo que trabajaba en el sector (producto de un desperfecto que ya había sido reparado), inmediatamente se comunicó la situación al área de mantención, y se hizo limpieza*

del sector. Además, se realizó charla (re-instrucción) a los trabajadores de mina respecto del manejo adecuado de derrames al interior de la mina subterránea. (registro del titular N° 4-5-6)

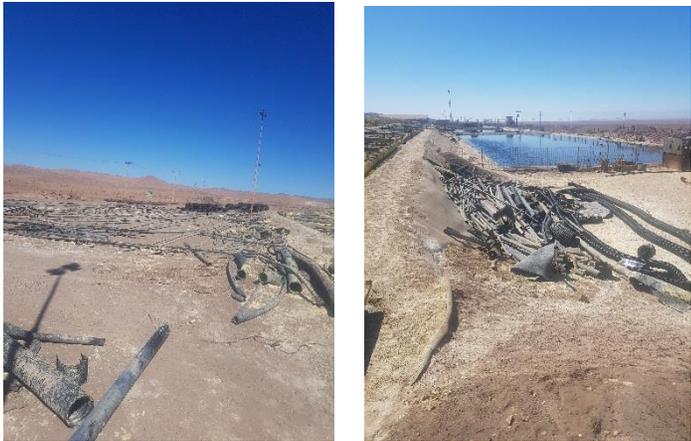
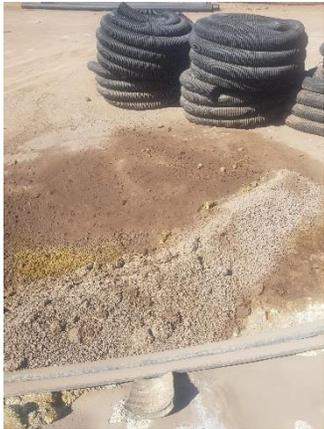
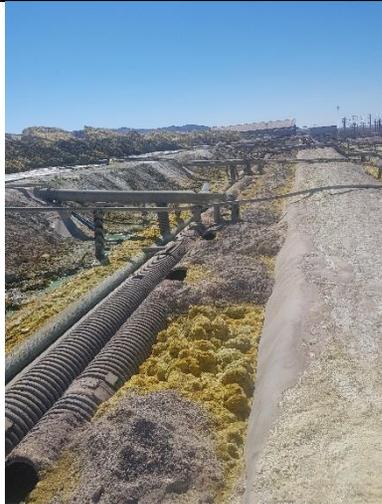
Hecho (s): Se recorrió el sector de Pilas de Lixiviación y el titular comentó que se presentó una pertinencia, la que encuentra aprobada, para ampliar el botadero. Esta ampliación se efectuaría frente al actual, y se conectará con las actuales. En este sector se evidenció al sur de las piscinas, la presencia de tubos de color negro sobre suelo sin impermeabilización que en secciones presentaba tonalidades amarillas azufre y café oscuro (fotografía 9); observando además, la presencia de material sólido de color café con tonalidades amarillas y líquido estancado con tonos verdes al interior del canal de recolección de soluciones; a lo cual, el Sr. Francisco Soto, encargado Medio Ambiente del titular, indicó que mejoraran las condiciones del sector de acopio y trabajo de tubos de soluciones, al igual que los canales de recolección, asegurando que el mineral y soluciones se mantengan al interior del sistema de lixiviación (fotografía 10- 11- 12) En las piscinas de lixiviación el sr Ricardo Vergara, Superintendente de mina señala que la piscina PLS, la cual contenía unos 2000 m ³ de solución en su interior se encontraba fuera de operación, dado se sometería a mantención y reparación este año. Se observó la piscina de mandados con unos 3500m ³ en su interior, la piscina ILS con unos 5800m ³ en su interior y la emergencia con 6000m ³ en su interior (fotografía 13) En el acta de fiscalización del día 22 de julio (anexo 1), en el punto 9 de la misma, se solicitó al titular; N° 2 Programa de limpieza de piscinas de lixiviación Con fecha 2 de agosto se recibió carta que responden aclara y/o entrega antecedentes relacionados con el Acta de fecha 21/07/2021 de la SMA (anexo 4), donde mencionan en el título apartado Numeral 8 Hechos Constatados y Actividades Realizadas, en el párrafo 7, el titular indica: <i>Párrafo 10; Es conveniente hacer notar que las tuberías de color negro se encuentran dentro del área de trabajo del área de lixiviación, y son necesarias para la operatividad sistemas de riego de las pilas, en relación al material con tonalidades amarillas azufre y café oscuro corresponden a precipitaciones de sales presentes en nuestro mineral, y se trata de una condición</i>

Fotografía 9	Fecha: 21-7-21	Fotografía 10	Fecha: 21-7-21	Fotografía 11	Fecha: 21-7-21
Descripción: Sector lixiviación, con mangueras y elementos dispuestos en la zona a suelo desnudo		Descripción: manchas cercanas al acopio de material en zona de lixiviación.		Descripción: Canales de recolección en zona de lixiviación.

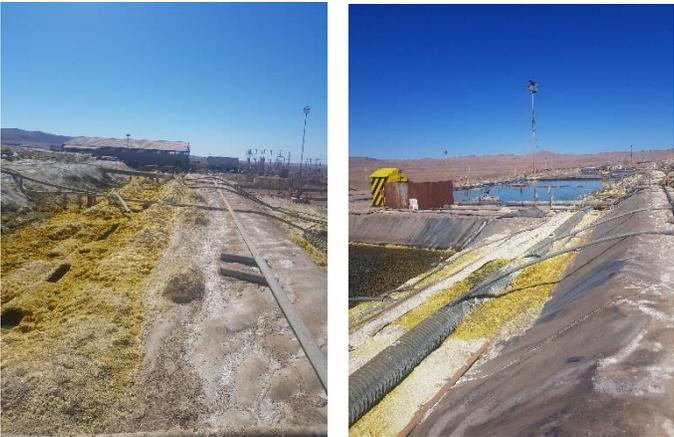
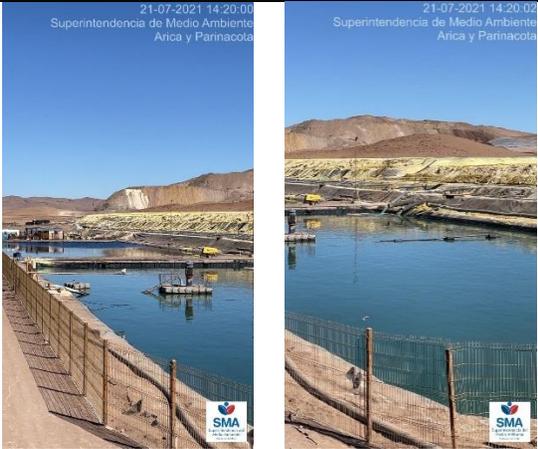
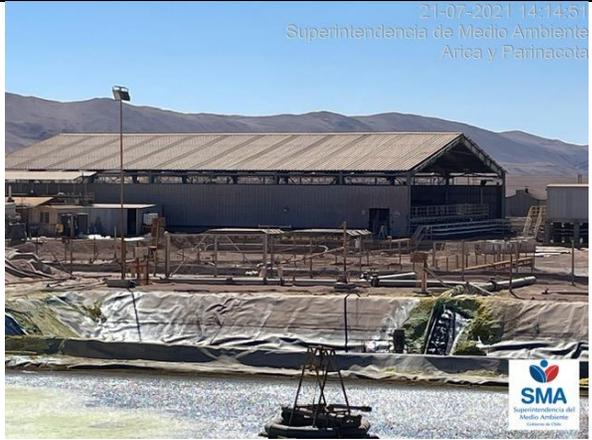
Dada la naturaleza de nuestro yacimiento Salamanqueja, se indica que en el proceso de lixiviación se producen precipitaciones de sales que se acentúan en la estación de otoño e invierno, debido a la caída de las temperaturas ambientales, por lo cual, estas sales que se pueden observar alrededor de las pilas y piscinas, son consideradas parte de nuestro proceso, no generan efectos sobre el medio ambiente, y la mayoría de las veces son retiradas junto con los ripios, y solo cuando puedan generar una condición que complique la operación (lo que a la fecha no ha ocurrido) podrían ser retiradas por instrucción del Jefe de Operaciones Planta, pues la aparición de estas sales depende del tipo de mineral que se está extrayendo, el cual en la mina Salamanqueja subterránea no es homogéneo, lo que de cierto modo se explica a continuación.

Fotografía 12	Fecha: 21-7-21	Fotografía 13	Fecha: 21-7-21	Fotografía 14	Fecha: 21-7-21
Descripción: sector lixiviación, con material de tonalidad azufre		Descripción: piscinas de lixiviación		Descripción: sector piscina de lixiviación, donde se realizarían mantenimientos según lo indicado por titular.
