INFORME DE FISCALIZACIÓN AMBIENTAL

VERTEDERO COCHRANE

DFZ-2021-873-XI-RCA

SEPTIEMBRE 2021

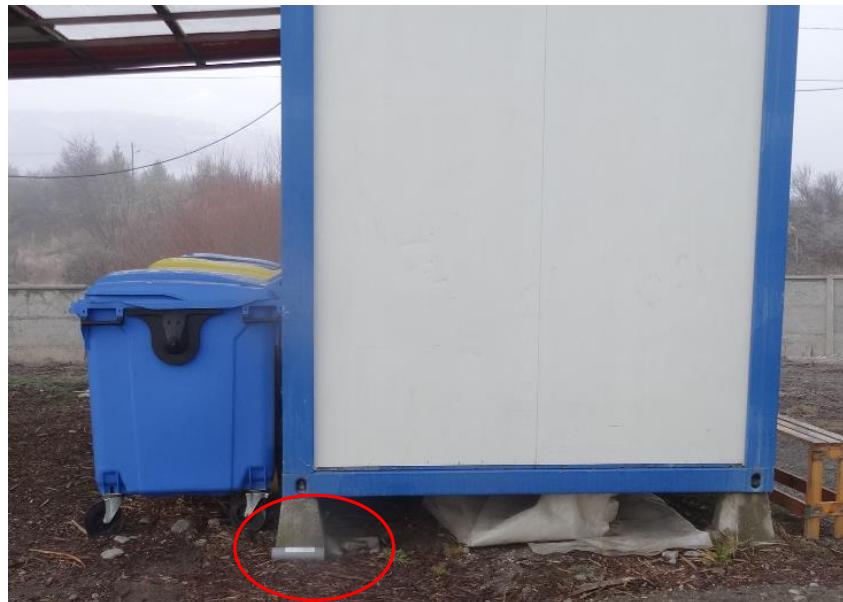
Fotografía 1

| Control de vectores. En la fiscalización se constató que en el vertedero no se está realizando desratización, ni desinsectación. Se observa un par de trampas sin cebos a un costado de las oficinas del personal (Fotografía 1). Tras requerimiento efectuado por la SMA mediante Acta de Inspección, la Municipalidad de Cochrane contestó lo siguiente: <i>"los trabajos de desratización se encuentran en proceso de licitación pública ID 3797-212-COT21. Una vez adjudicado y llevado a cabo el proceso de diagnóstico, el que tiene una duración de 3 meses, se procederá a informar las medidas a tomar para tal efecto"</i> (ver Figura 5 y Anexo 3). | |

Descripción del medio de prueba: A un costado de la oficina de personal se observa una de las dos trampas contra roedores sin cebo, detectadas en la fiscalización.

| Con los últimos antecedentes entregados por el titular, se acredita la corrección temprana de los hechos constatados en fiscalización ambiental de fecha 19 de agosto 2021. | |

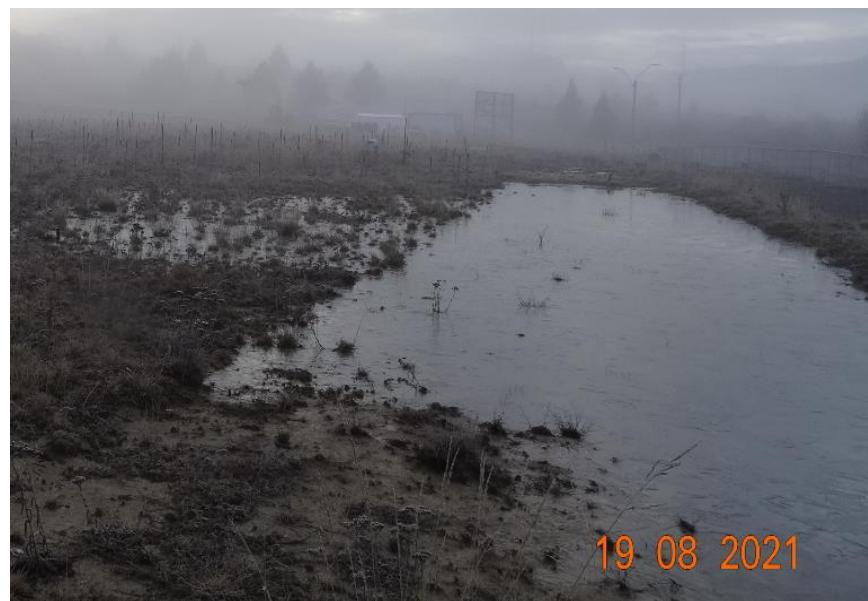
Fotografía 2

| En la fiscalización en el sector suroeste de la zona 1, se constató la existencia de acumulación de agua sobre el terreno ya sellado, ocupando una superficie aproximada de 500 m ² , esta no escurre hacia el sistema de conducción de aguas superficiales. (Fotografías 2 y 3). Además respecto a lo establecido en el Plan de monitoreo y control del plan de cierre vertedero Cochrane, mediante Acta de Fiscalización se solicitó a titular copia de los levantamientos topográficos realizados en la zona 1 en el período comprendido desde el momento de haberse ejecutado el cierre del sector a la fecha. | | |

Descripción del medio de prueba: Sector suroeste del vertedero, se observa apozamiento de aguas lluvias en una superficie aproximada de 500m²

| Tras requerimiento efectuado por la SMA mediante Acta de Inspección, la Municipalidad de Cochrane informa corrección temprana de este hecho constatado, a través de Ord. N°849/18.10.2021 (Anexo 4), adjuntando Orden de Trabajo N°0300 de fecha 13 de octubre de 2021 (Figura 10), fotografías de la actividad de relleno y nivelación de la zona afectada (Figura 11) y registro de mantención de sistema de escorrentías, donde se detalla el trabajo efectuado en la zona suroeste correspondiente al relleno del terreno para evitar la acumulación de aguas lluvias (Figura 13) | | |

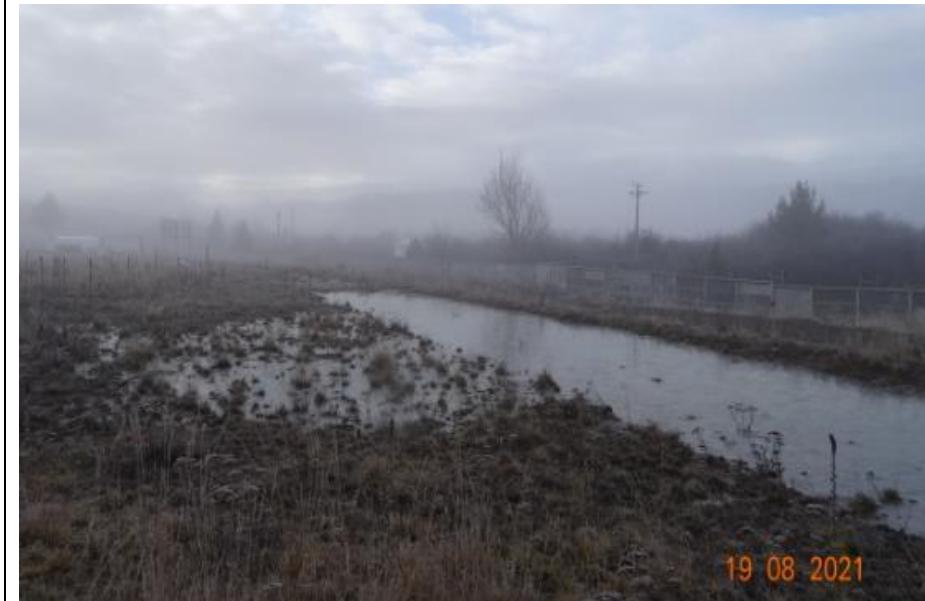
Fotografía 3

Descripción del medio de prueba: Otra vista de la acumulación de agua lluvia sobre la superficie del vertedero en la zona 1 sector suroeste.

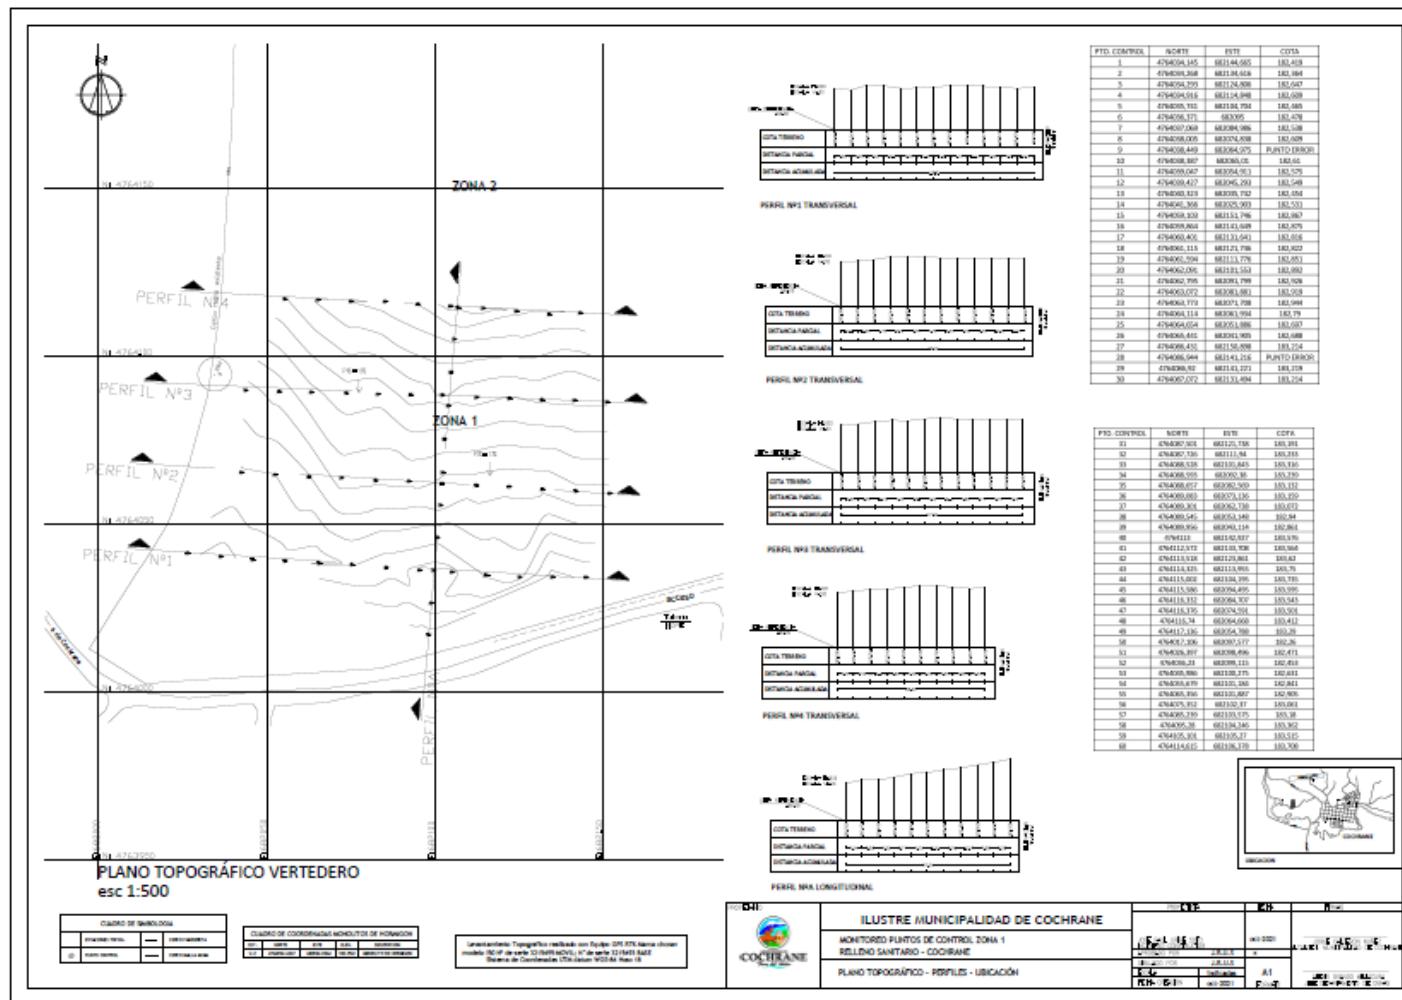
Figura 12

| Con fecha 26 de octubre de 2021 a través de Ord. N°885/27.10.2021 (Anexo 5) la municipalidad de Cochrane adjuntó informe con los resultados del levantamiento topográfico realizado con fecha 18 de octubre de 2021 y plano topográfico-perfiles-ubicación de octubre 2021 (Figura 12). Dentro de las conclusiones señala que <i>"En promedio, el terreno se ha asentado 3,2 cm en un tiempo de 3 años, por lo que se puede deducir que ha ido a 1,06 cm por año esto es a una velocidad de 3.4x10⁻¹⁰ m/s"</i> | | |

Descripción del medio de prueba: Plano de levantamiento topográfico realizado por funcionario de la I. Municipalidad de Cochrane en vertedero de la localidad. Se concluyó que en promedio, el terreno se ha asentado 3,2 cm en un tiempo de 3 años (Anexo 5).

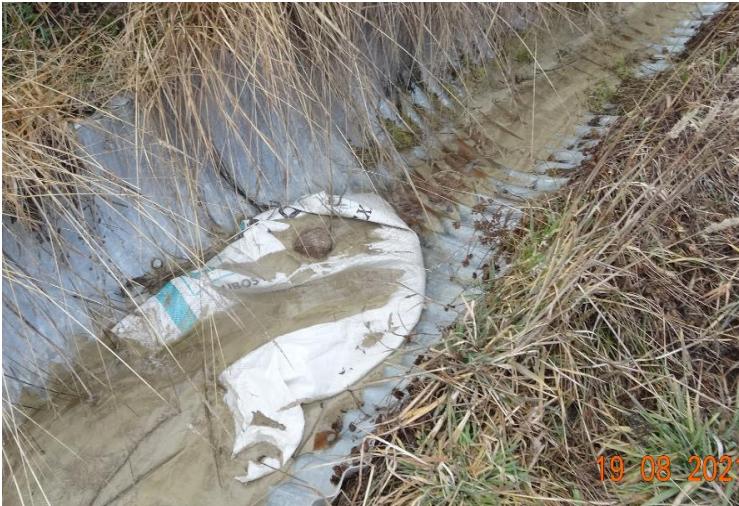
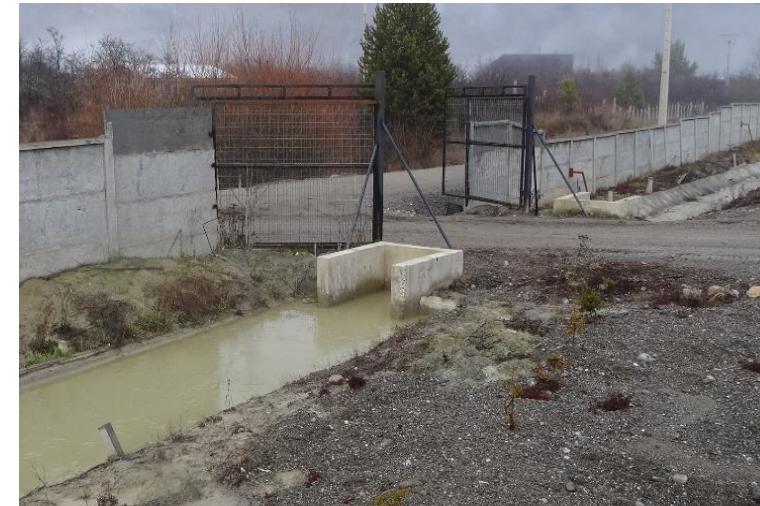
| Registros | | | |
|--|---|--|---|
| Fotografía 4 Descripción del medio de prueba: Obstrucción en el lado este del sistema de escurrimiento de aguas superficiales | Fecha: 19-08-2021 | Fotografía 5 Descripción del medio de prueba: Obstrucción en el lado sureste del sistema de escurrimiento de aguas superficiales, se observa la acumulación de aguas a la entrada del vertedero | Fecha: 19-08-2021 |

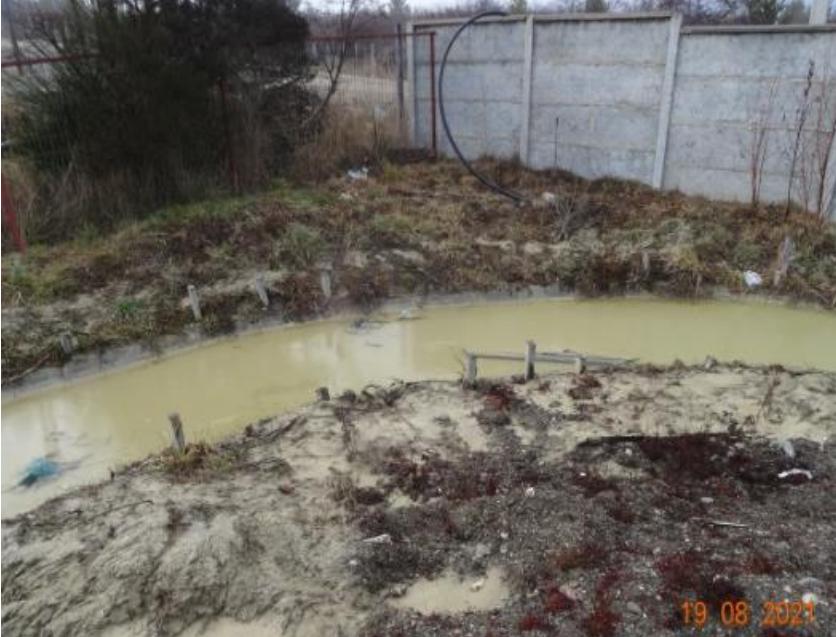
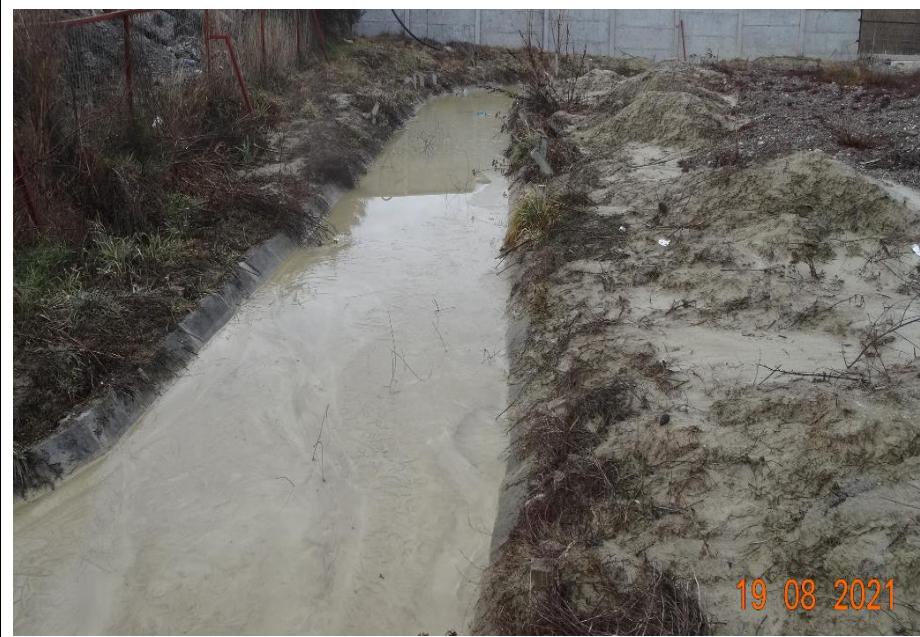
| Registros | |
|---|---|
| Fotografía 6 Descripción del medio de prueba: Obstrucción en el lado sureste del sistema de escurrimiento de aguas superficiales, se observa la acumulación de aguas en la esquina sureste del terreno del vertedero | Fotografía 7 Descripción del medio de prueba: Otra vista de la acumulación de aguas en el sistema de escurrimiento de aguas superficiales en el sector sureste del terreno |

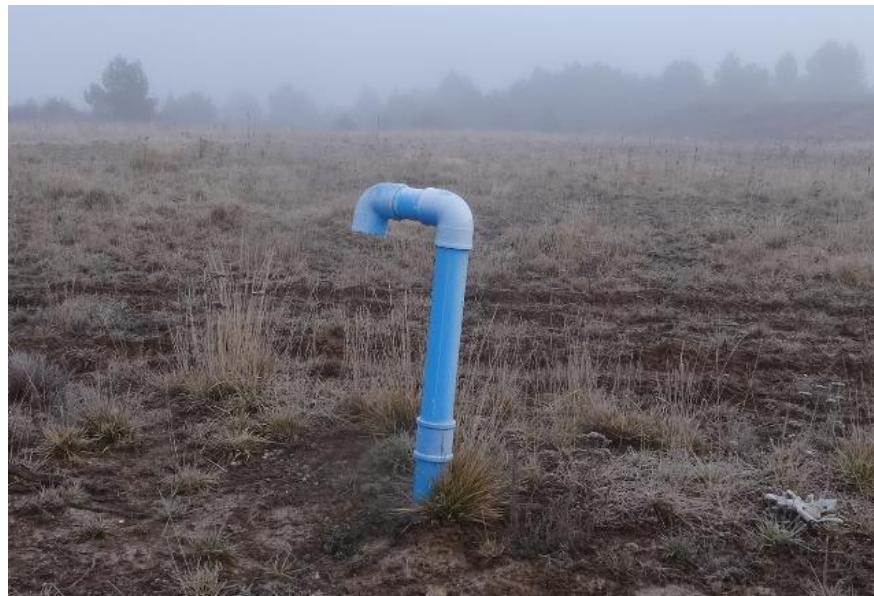
Fotografía 8

Descripción del medio de prueba: Respirador de chimenea, se observa tubo celeste de PVC hidráulico con terminación en codo, que impide el ingreso de aguas u otros objetos
