## INFORME TÉCNICO DE FISCALIZACIÓN AMBIENTAL

### ADUCCION AGUA DE MAR EN SECTOR JUNIN - HUARA

DFZ-2021-890-I-RCA

MAYO 2021

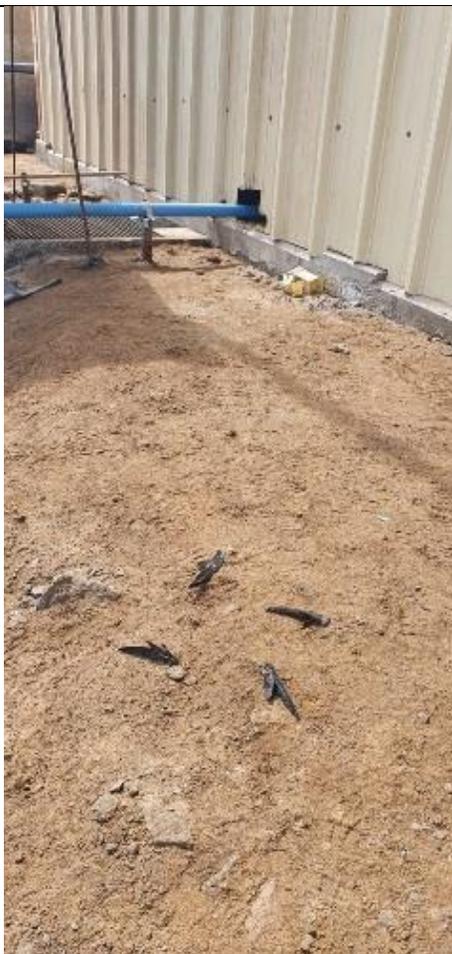
**Fotografía 1.**

Restos de carcasas de Golondrina de Mar Negra (*Hydrobates markhami*).

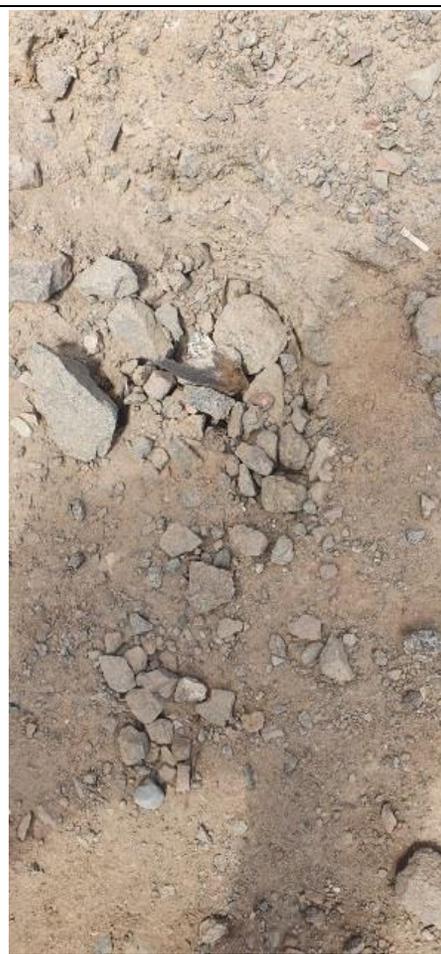
**Fotografía 2.**

Restos de carcasas de Golondrina de Mar Negra (*Hydrobates markhami*).

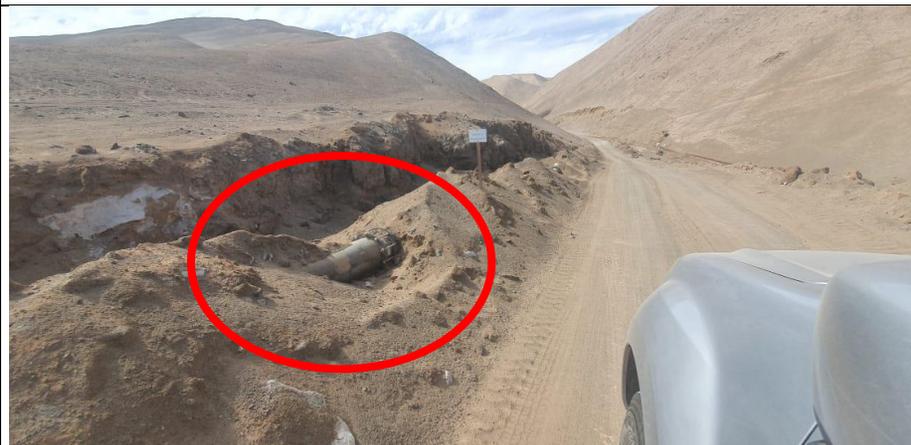
**Fotografía 3.**

Durante todo el recorrido se observó que la tubería de aducción se encuentra por tramos enterrada completamente, y en algunos tramos su puede observar en superficie.

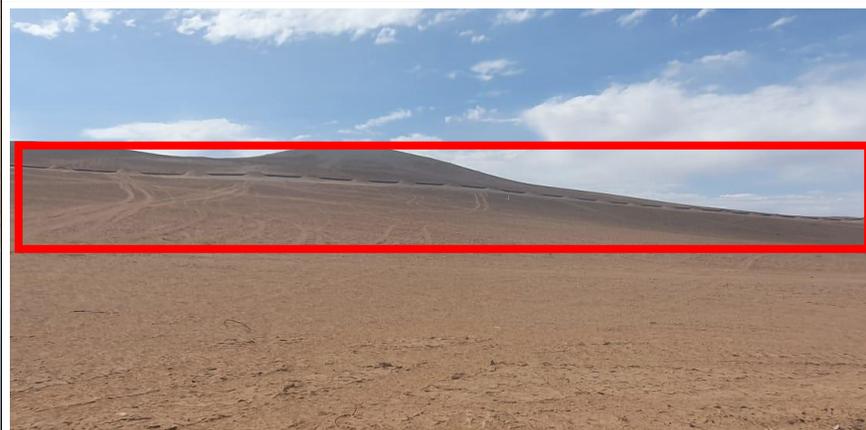
**Fotografía 4.**

Durante todo el recorrido se observó que la tubería de aducción se encuentra por tramos enterrada completamente, y en algunos tramos su puede observar en superficie.

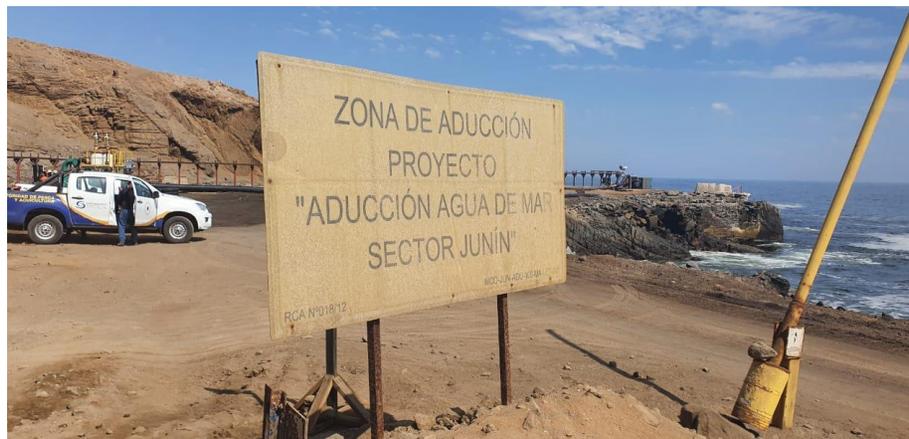
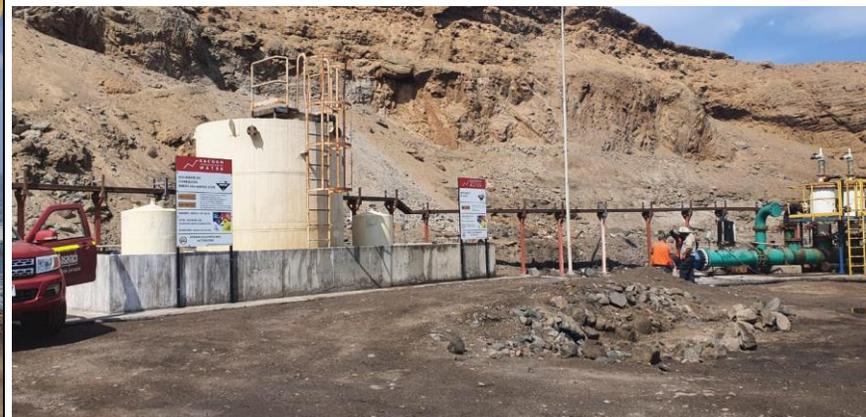
Fotografía 5.

Descripción del medio de prueba:  
Estación de bombeo EB-0.

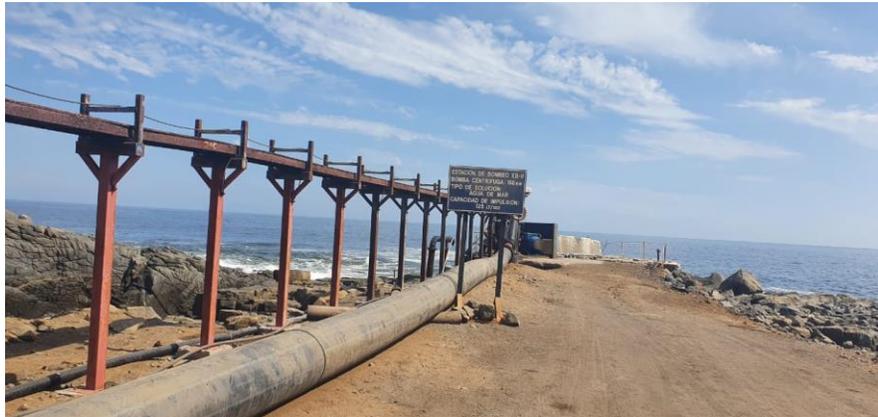
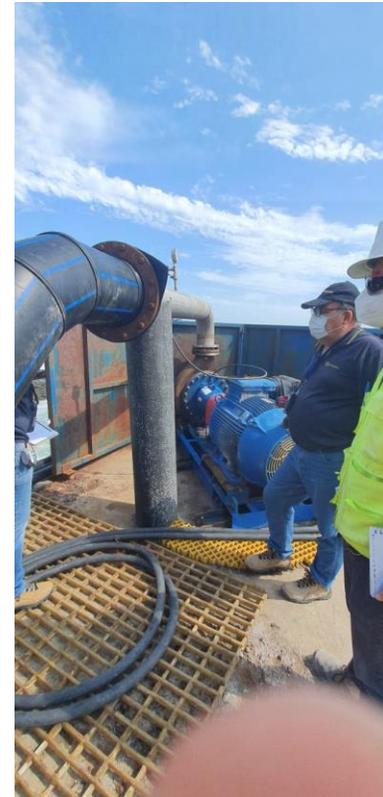
**Fotografía 7.**

**Descripción del medio de prueba:**  
Estación de bombeo EB-0.

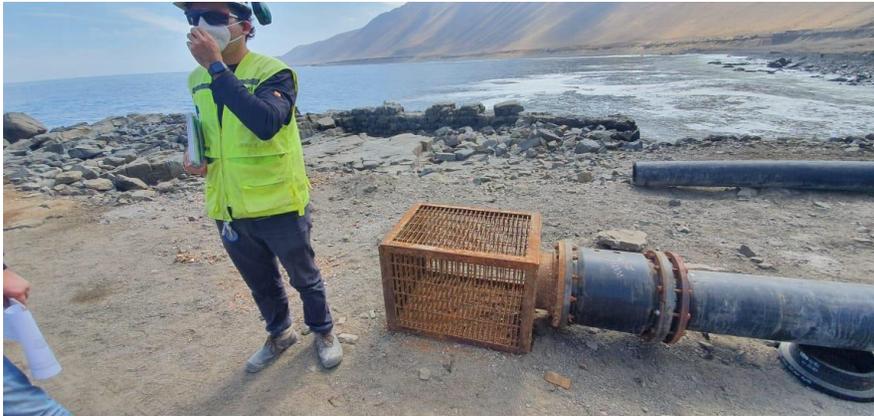
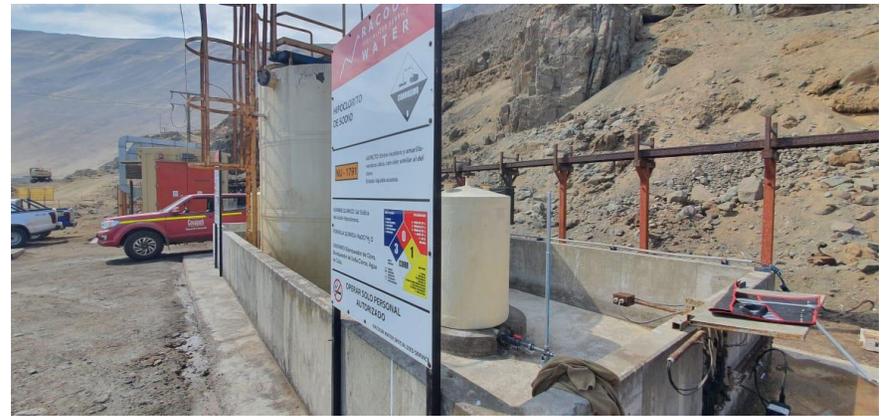
**Fotografía 9.**

Estanques de almacenamiento y dosificación de hipoclorito de sodio y antiincrustante (Miros SW 2028).
