#### INFORME TÉCNICO DE FISCALIZACIÓN AMBIENTAL

## CES PUNTA GANSO - AQUACHILE (RNA 110703) DFZ-2021-879-XI-RCA

#### **MAYO 2021**

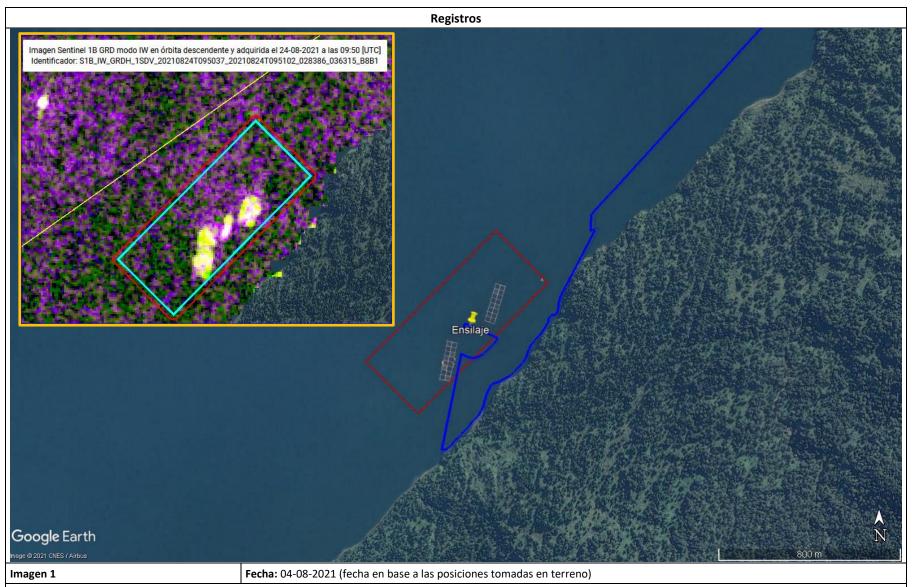
Todas las estructuras recorridas se encuentran dentro del área de concesión.

**Descripción del medio de prueba:** Posicionamiento de Balsas Jaulas, Pontón de habitabilidad y Pontón de Ensilaje. (Imagen de fondo de Google Earth de fecha 31.03.2017). En el recuadro se muestra imagen satelital SENTINEL 1 de fecha 24 agosto 2021 que muestra agrupaciones de pixeles de alta retrodispersión con una geometría similar a las estructuras descritas en el acta de fiscalización, posicionadas al interior de la concesión

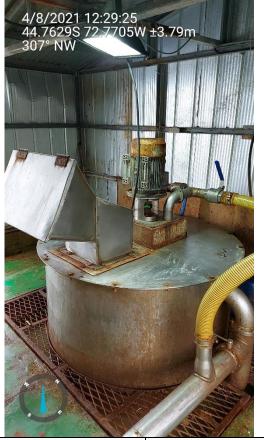
Fotografía 2 Fecha: 04-08-2021 Fotografía 3 Fecha: 04-08-2021

En la inspección se observó que el estanque de molienda del pontón de ensilaje tiene su pretil de contención en buen estado. Según lo indicado por el encargado el estanque de ensilaje tiene una capacidad de 20m3.

**Descripción del medio de prueba:** Estanque de molienda del pontón del ensilaje. **Descripción del medio de prueba:** Pretil en buen estado del pontón de ensilaje

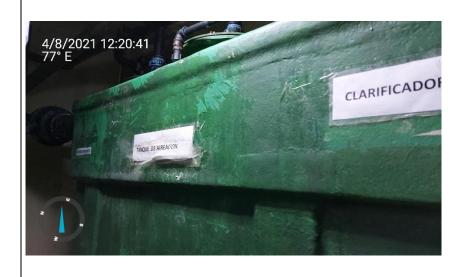
Fotografía 4
 Fecha: 04-08-2021
 Fotografía 5
 Fecha: 04-08-2021

Durante la visita de inspección se constató que la PTAS marca Verde Andes estaba en funcionamiento en modo automático (Fotografía 4). En el punto de descarga se encuentra a un costado del artefacto naval y se constató ausencia de coloración o sólidos flotantes en el mar (Fotografía 5). Se revisó la Orden de Trabajo de mantención de planta de tratamiento Nº 1841 del 29 de julio de 2021 la cual indica como observación: "recambio de bomba de recirculación, pernos y tuercas en tapas de registro".

Descripción del medio de prueba: Planta de Tratamiento Aguas Servidas.

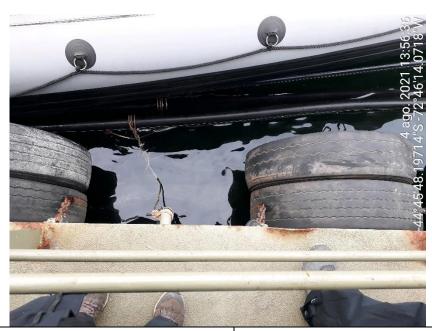
**Descripción del medio de prueba:** Punto de descarga a un costado del artefacto naval. Se constata ausencia de sólidos o decoloración del cuerpo receptor

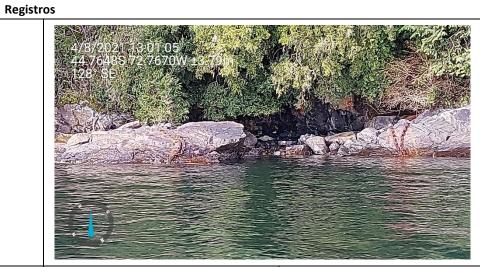
Fotografía 6

El día de la inspección se recorrió borde costero y zonas de limpieza de playas, aledaña a la concesión. Se constató que el sector se encuentra limpio, sin residuos sólidos visibles.(Ver fotografías 6 y 7)
