INFORME DE FISCALIZACIÓN AMBIENTAL

PISCICULTURA NILAHUE

DFZ-2021-2189-XIV-RCA

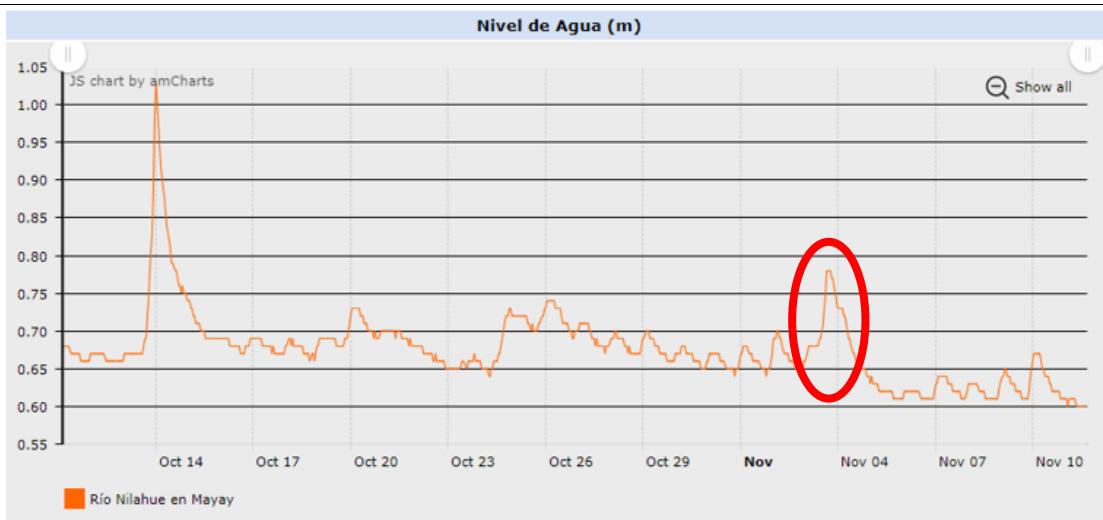
Figura 4: Nivel de agua, Estación Mayay DGA. (Fuente: Oficio DGA N°1150/2021).

- Las figuras 4 y 5, dan cuenta de las mediciones en la estación fluviométrica de la DGA en Mayay, y describen tanto para el nivel de agua, como los metros cúbicos por segundo, el aumento de caudal que se registró a partir del mediodía del 03 de noviembre, hasta las 10 de la mañana aproximadamente del día 04 de noviembre.

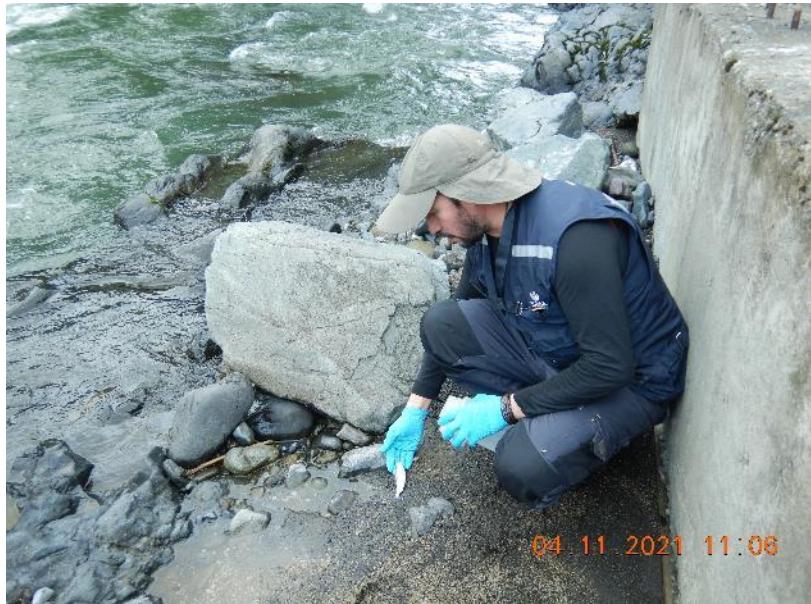
Fotografía 2.

Descripción: Hallazgo de espécimen de salmón coho muerto en el Río Nilahue, por parte del equipo fiscalizador de la SMA.

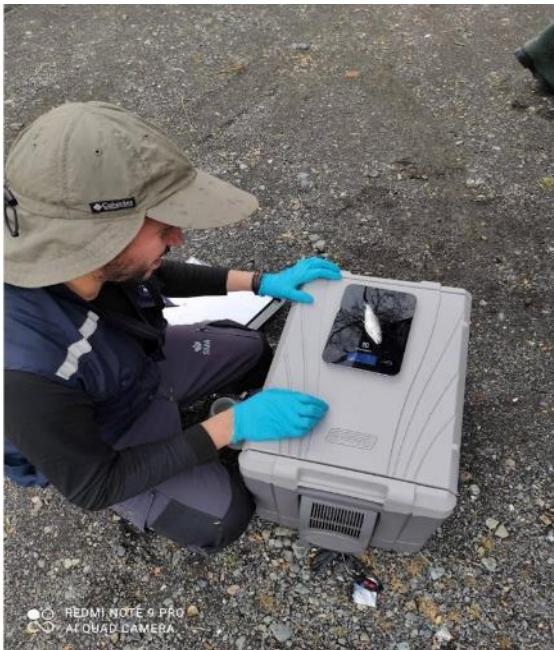
Fotografía 3.

Descripción medio de prueba: Reconocimiento del ejemplar, talla y medida en la actividad de inspección por parte de la SMA y efectuada por los dos fiscalizadores de la SMA, de profesión ambos, Biólogos Marino.

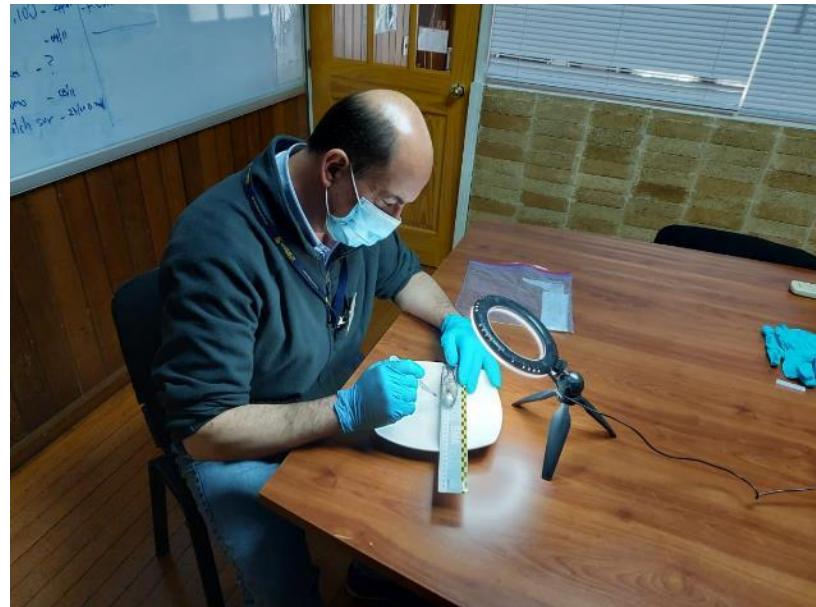
Fotografía 4.

Descripción medio de prueba: Acto de reconocimiento del Sernapesca del mismo ejemplar, en dependencias de la SMA, se levanta acta de dicha actividad. (Anexo 5).

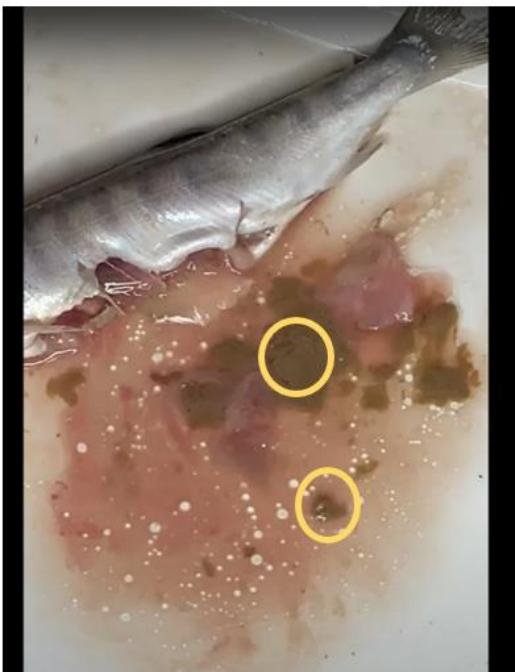
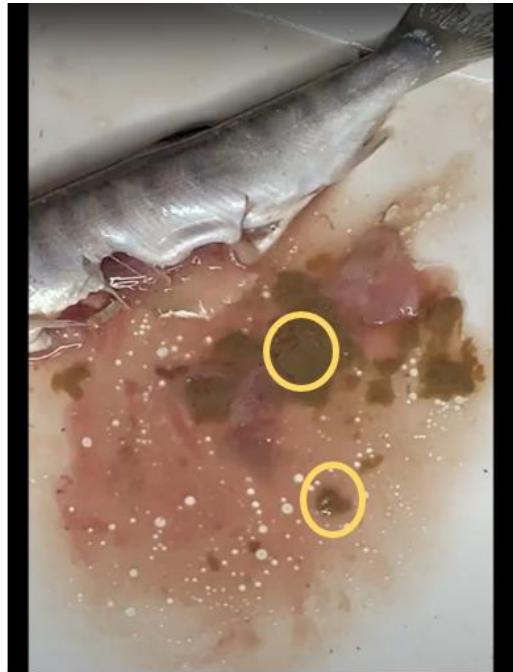
Descripción medio de prueba: Las fotografías 5 y 6 describen resultado de la disección que realizó la SMA al ejemplar encontrado en el río Nilahue. Dicha operación se realizó por fiscalizador, Sr. Juan Harries Muñoz, profesional Biólogo Marino. La disección evidenció una masa homogénea en digestión, con aglomeraciones de alimento de la misma composición en digestión, asimilable a alimentación artificial, del tipo pellet que ocupa el sector acuicola. No se evidencian rastros de quitina referida a insectos, ni restos calcáreos de crustáceos o huesos de peces menores, lo que evidencia una alimentación no natural.

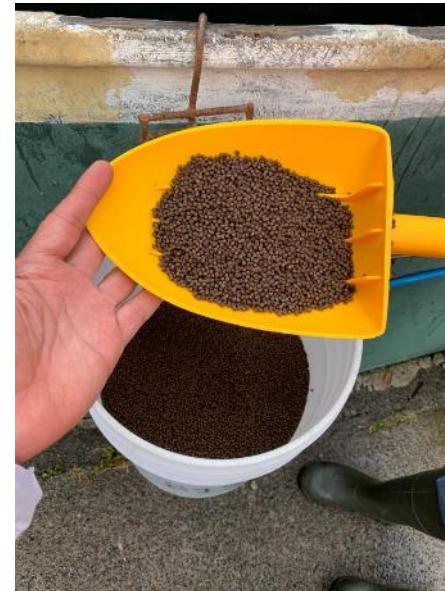
Fotografía 8.

Descripción medio de prueba: Pellet que se usa como alimento para los peces en el área de cultivo, el cual guarda semejanza con el alimento encontrado en la disección del espécimen encontrado.

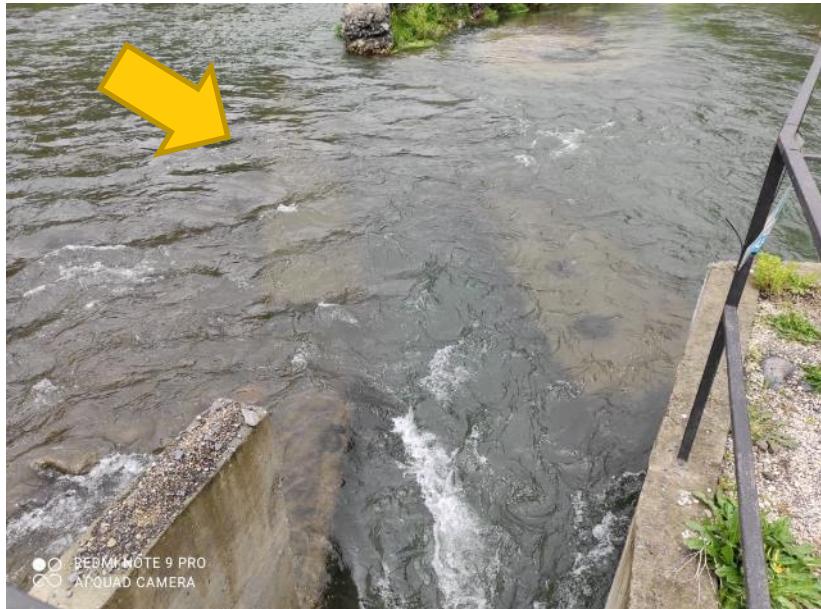
Descripción medio de prueba: En la Foto 10 se observan bajo el agua canal desarenador, que busca extraer la mayor cantidad de arenas y sólidos (palos, hojas, etc.) del cauce, de tal manera asegurar el ingreso de aguas limpias a la piscicultura.

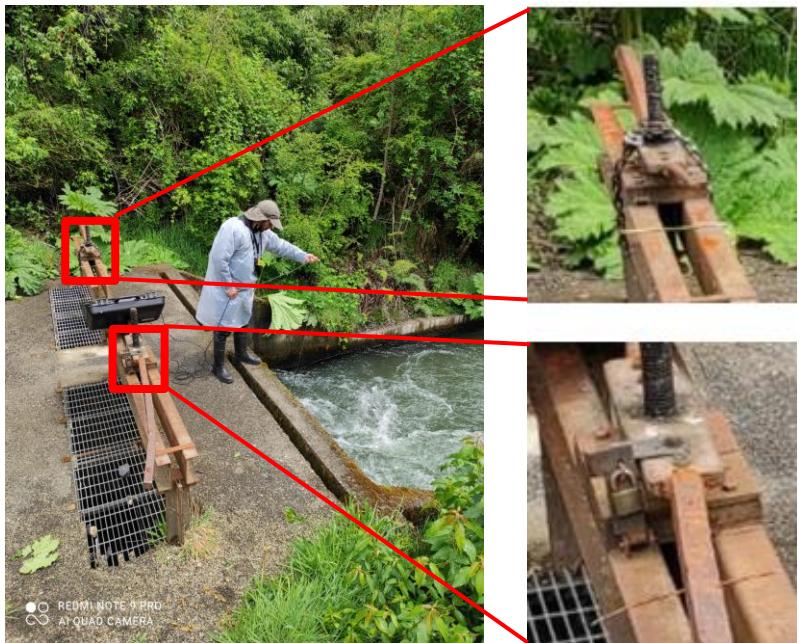
Fotografía 11.

Descripción medio de prueba: Compuertas de ingreso de aguas a la Piscicultura, se pueden observar con candados, y cadenas, lo que refleja que no son objeto de operación permanente y rápida respuesta a contingencias. Tampoco se observa en la obra algún tipo de sensor, caudalímetro u otro medio idóneo para lograr un control eficiente del ingreso de aguas, ello resulta relevante si se considera además, que la bocatoma se ubica a 750 metros aproximadamente de las oficinas administrativas de la instalación.

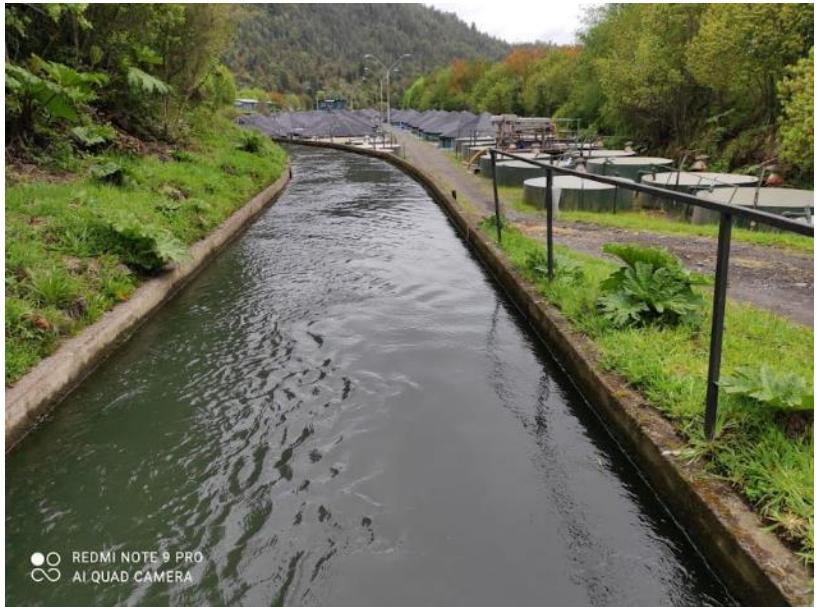
Fotografía 12.

Descripción medio de prueba: Canal conductor de aguas que abastece la terraza de cultivo (zona de estanques). Dicho canal se ubica a una cota mayor, de tal manera ingrese el agua gravitacionalmente a los estanques.

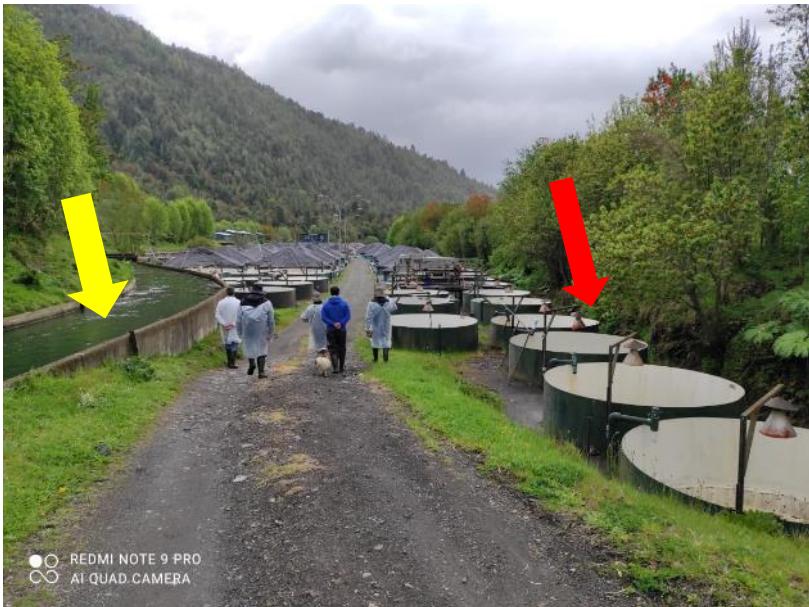
Fotografía 13.

Descripción medio de prueba: Vista panorámica de la Piscicultura, vista desde la zona de bocatoma hacia la terraza de cultivo (sur a norte). Flecha amarilla, canal conductor de agua. Flecha roja, canal de desagüe, que llega hasta decantador y posterior descarga al río Nilahue (fotografía 10, se aprecia con mayor detalle).

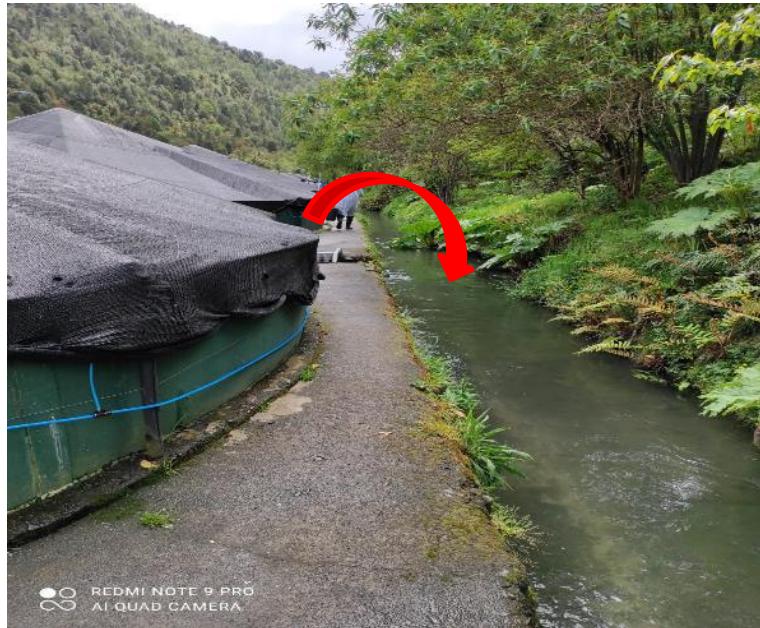
Fotografía 14.

Descripción medio de prueba: Canal de desagüe de la piscicultura, donde se vierten el alimento no consumido, fecas, y antibióticos. El canal llega hasta el decantador, y posteriormente se descarga al río Nilahue. Se trata de un canal paralelo a la zona de estanques, sin ningún tipo de pretil o protección. En caso de un golpe de agua, que haga rebalsar un estanque (lo que ha ocurrido en épocas anteriores) existe una alta probabilidad que los peces salten, y lleguen a este canal, tal como muestra la flecha

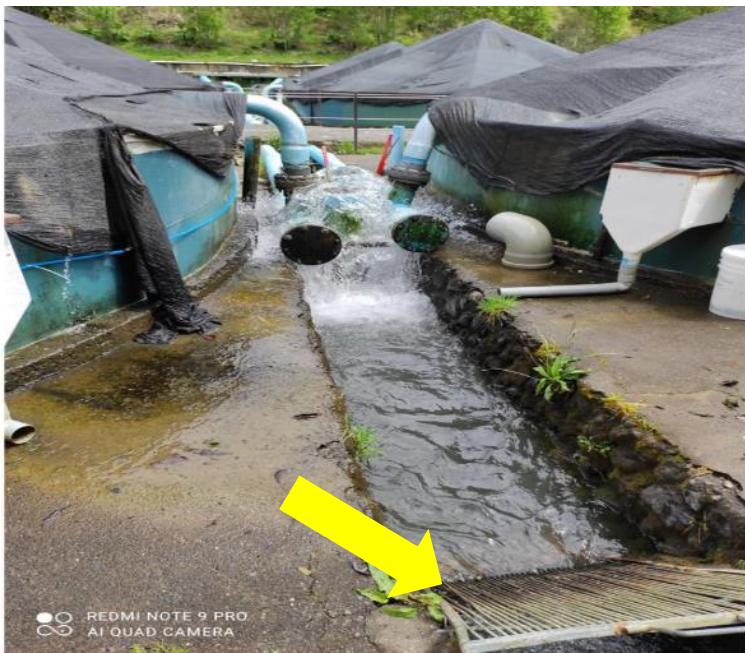
Fotografía 15.

Descripción medio de prueba: La fotografía da cuenta de las rejillas instaladas en los canales de agua del sector de estanques. Ellas constituyen el principal sistema de seguridad para evitar el escape de peces, sin embargo, se encuentran en mal estado, con aberturas y estructura irregular, lo que permite el escape de peces.

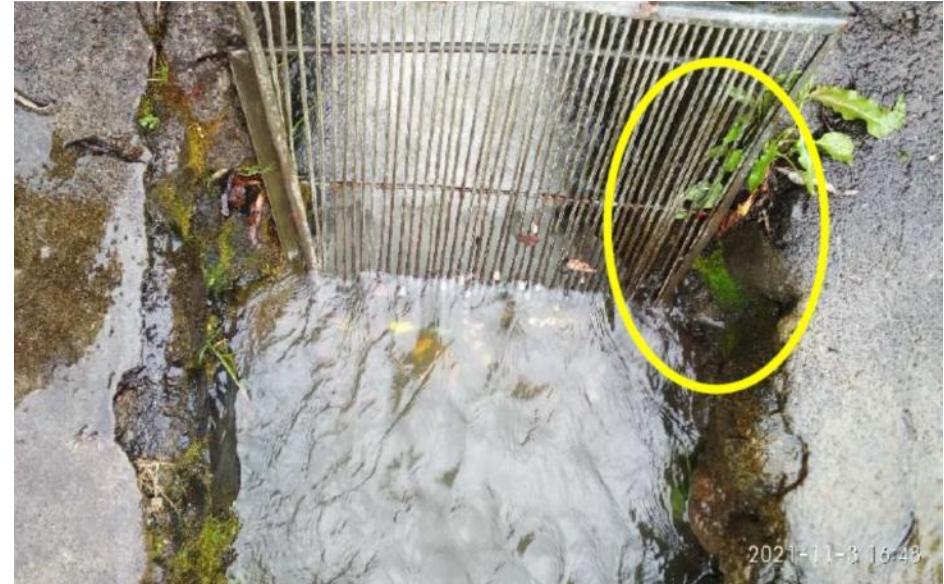
Fotografía 16.

Descripción medio de prueba: Se describen las aberturas e irregularidades estructurales que permite el escape de peces. Foto aportada por el Sernapesca, según inspección de fecha 03 de noviembre del 2021.

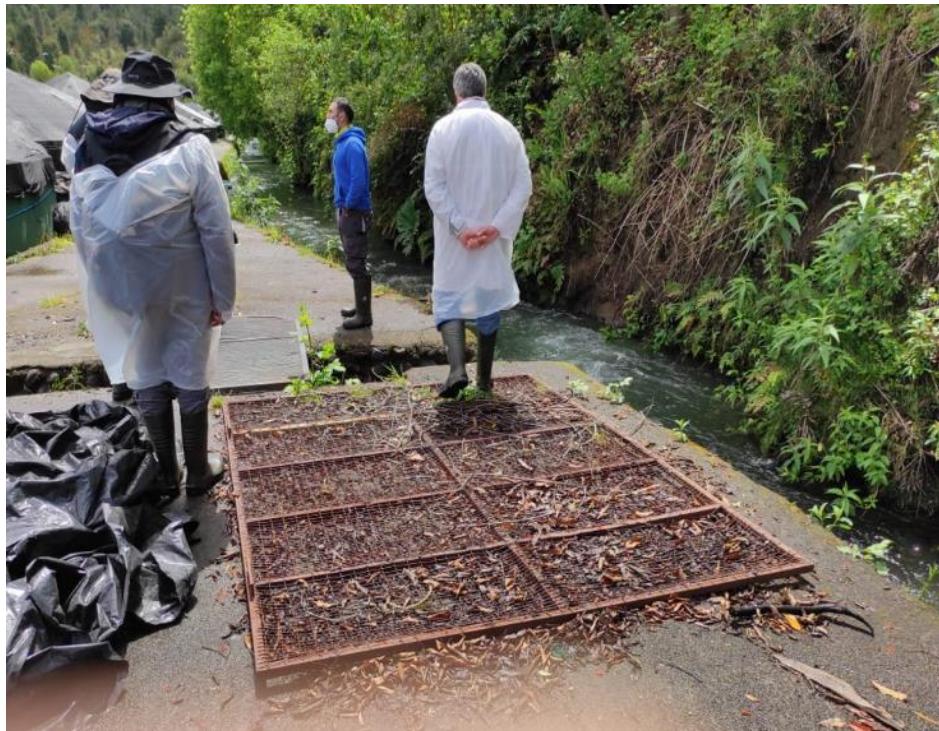
Fotografía 17.

Descripción medio de prueba: La foto da cuenta de la rejilla que corresponde al canal de desagüe, la que se encuentra fuera de su lugar, en versión del encargado por faenas de limpieza, sin embargo, no se observa acción alguna asociada a esta actividad. Incluso al costado una lona color negra con que permanecía tapada la rejilla, ello según informe del Sernapesca

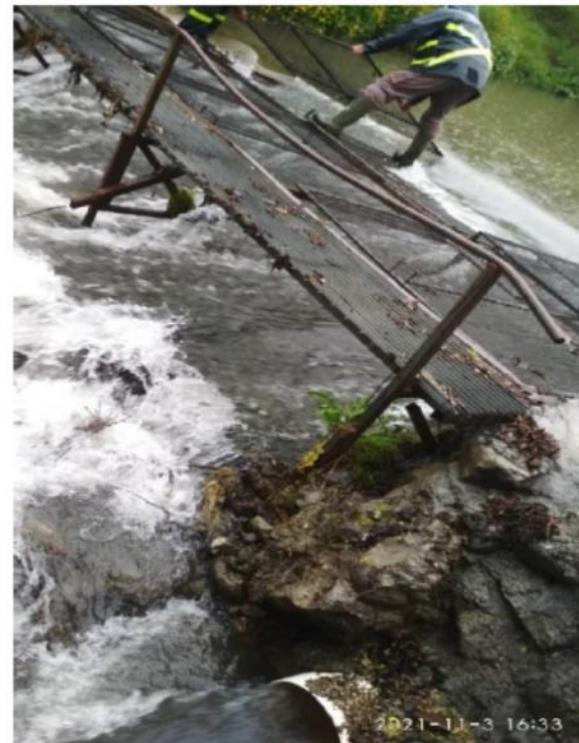
Fotografía 18.

Descripción medio de prueba: Fotografía correspondiente a sistema de rejillas a la salida de la laguna decantadora en la cual se observa a uno de los encargados del centro intentando asentirla correctamente lo cual no es posible debido al caudal. Foto aportada por el Informe del Sernapesca en inspección realizada con fecha 03 de noviembre del 2021.

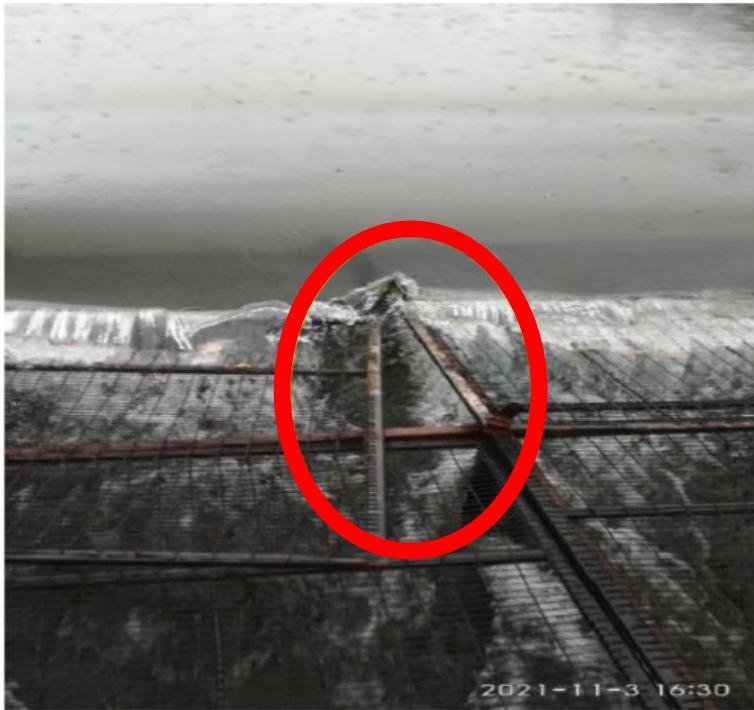
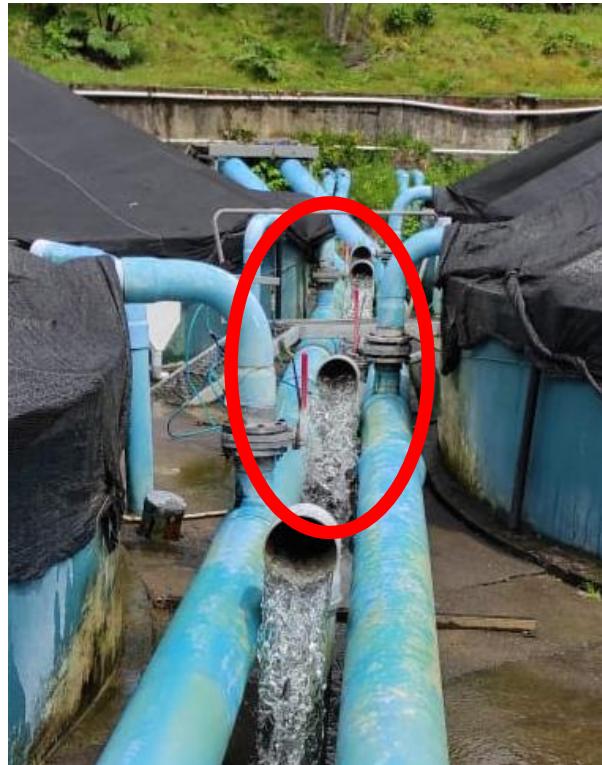
Fotografía 19.

Descripción medio de prueba: A todas las deficiencias constatadas en el sistema de rejillas, se suma la operación manual de la piscicultura, en que el ingreso de agua de cada estanque es operado mediante llaves bola, lo que se traduce en que, frente a un golpe de agua, en peor condición, por ejemplo, de madrugada, se hace un imposible el control de los 71 estanques activos.
