Superintendencia del Medio Ambiente
Gobierno de Chile

INFORME TÉCNICO DE FISCALIZACIÓN AMBIENTAL

CURTIEMBRE RUFINO MELERO

DFZ-2021-2006-VII-RCA

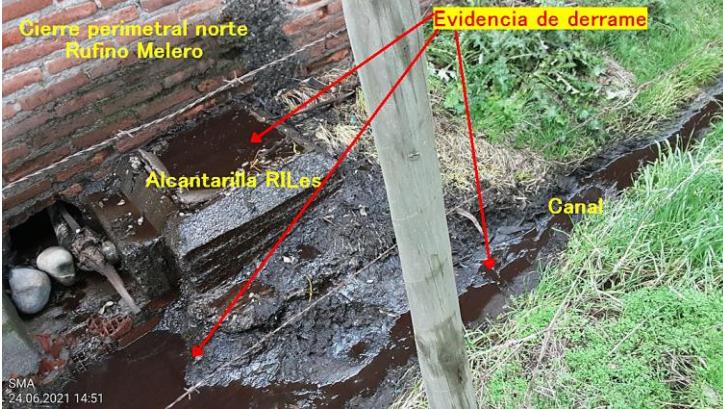
Fotografía 1. Fotografía de la alcantarilla de RILES donde se constató evidencia de derrame de RILES. Se puede apreciar la alcantarilla y el canal donde se evidencia vertido de RILES asociado al evento.

Atendida lo anterior y las características de la rotura de la tapa de la cámara y el material presente al interior de la misma, se presume que fue obra de terceros. En efecto, esta parte del terreno colinda con la Viña Miguel Torres y se encuentra dividida solo por un cercado con alambre púa, según dan cuenta las fotografías N° 2 y N° 3.

Posterior a la fiscalización, se procedió inmediatamente a reparar la tapa de la cámara quebrada y a limpiar el sector. Estas medidas se realizaron el mismo día de la inspección, según se puede apreciar en el informe del evento, acompañado en Anexo 1.2. Este informe detalla las acciones de reparación y limpieza efectuadas en el sector circundante al derrame. Sumado a lo anterior, en el mismo anexo se acompaña factura electrónica que constata que la tapa de la cámara se compró el mismo día 24 de junio de 2021.

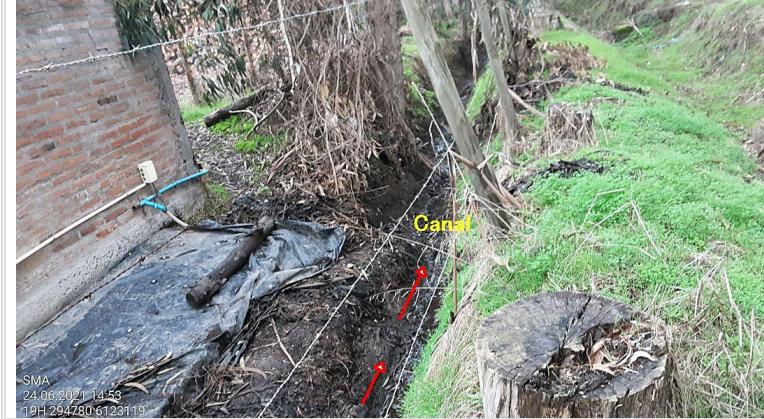
Fotografía 2. Vista del canal de aguas lluvia donde se constató evidencia de derrame de RILES, visto aguas abajo del sector de derrame. Las flechas en rojo indican el sentido natural de las aguas.

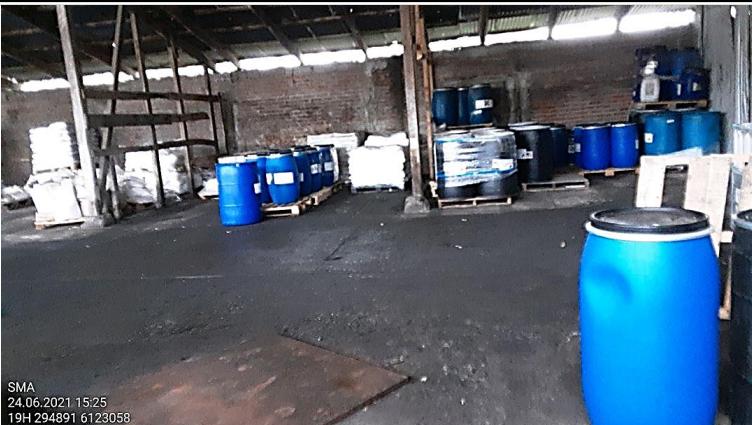
En la bodega de insumos, edificio donde se almacenan insumos como sal y otros (Fotografía 3), se constató que en el piso existe una canaleta hormigonada que evacúa aguas lluvia proveniente del patio de la instalación. Por otra parte, existe una tubería que conduce aguas desde otro sector denominado saladero, donde se realiza el salado de cueros (Fotografía 4). Es posible observar que el líquido presente dentro de dicha canaleta, corresponde a un líquido de las mismas características al observado fuera de la instalación, dentro del canal perimetral. De acuerdo a lo indicado por el Sr. San Martín, existe probabilidad de que, debido a la trizadura de la cámara, hubiese existido derrame de RILES provenientes del saladero hacia el canal evacuador de aguas lluvia y la canaleta de evacuación ubicada al interior de la bodega (Fotografías 5-8).

Fotografía 3. Fotografía general de la bodega de insumos.

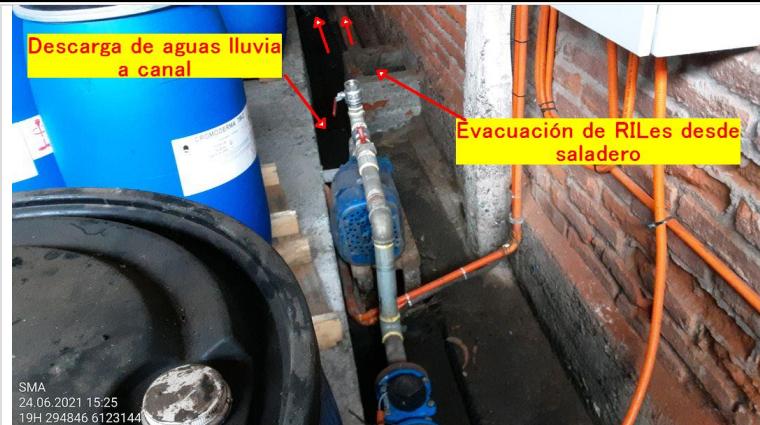
Fotografía 4. Sector donde se ubica el canal evacuador de RILES provenientes del sector saladero de descarga de aguas lluvias proveniente del patio.

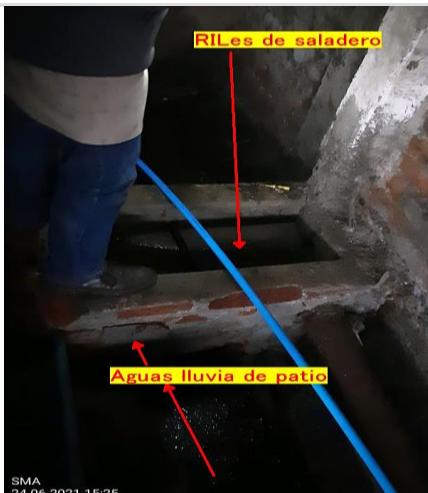
Fotografía 5. Fotografía de la zona donde se emplaza la conducción de RILES desde saladero hacia el sector de bodega de insumos. También se observa la descarga de aguas lluvia hacia canal.

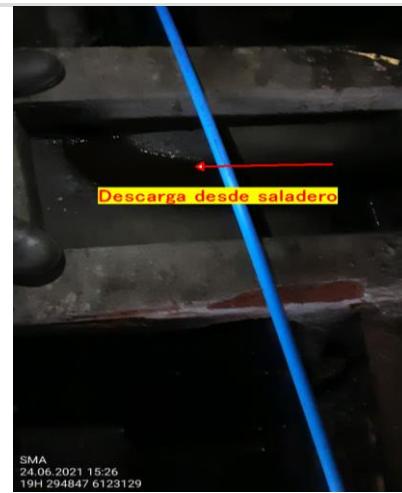
Fotografía 6. Fotografía en primer plano de la zona donde se emplaza la conducción de RILES desde saladero hacia el sector de bodega de insumos.

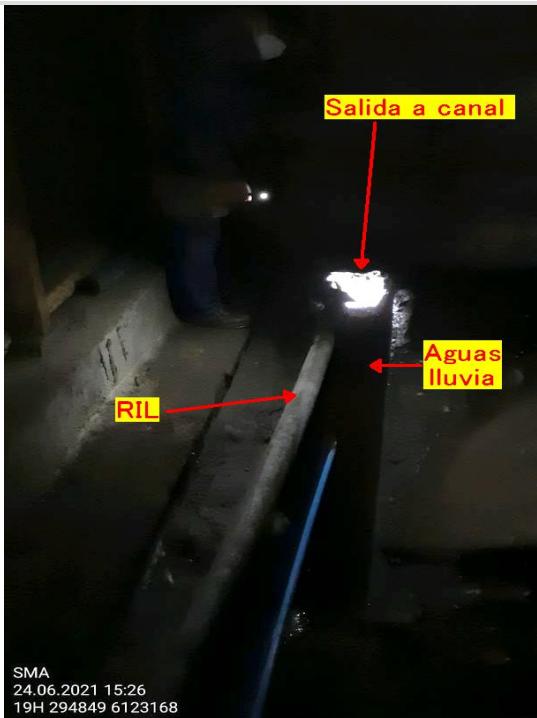
Fotografía 7. Fotografía captada dentro de la bodega de insumos, donde se aprecia la salida de RILES hacia la cámara del sistema evacuador de RILES y la salida de aguas lluvia proveniente de patios.

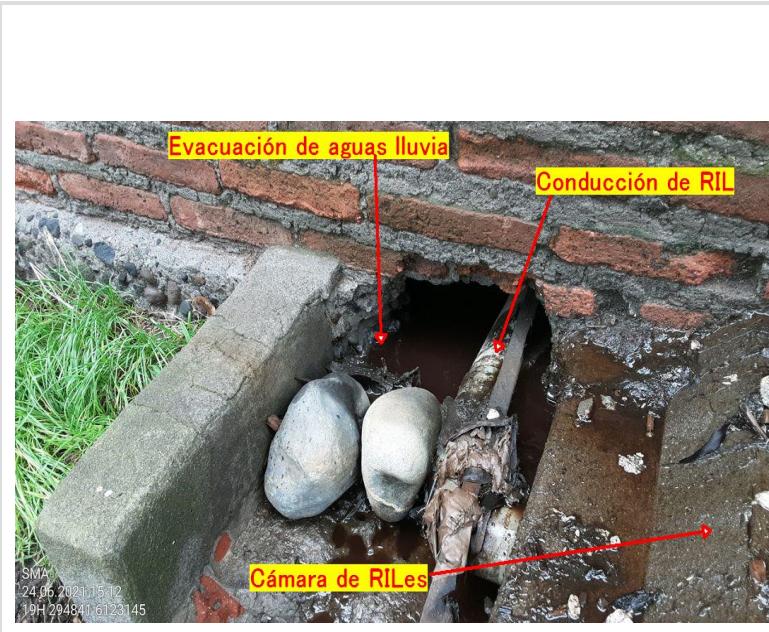
Fotografía 8. Fotografía del sector evacuación de aguas lluvia y salida de RIL a sistema de evacuación y canal de aguas lluvia, ubicada en el exterior de la bodega de insumos.

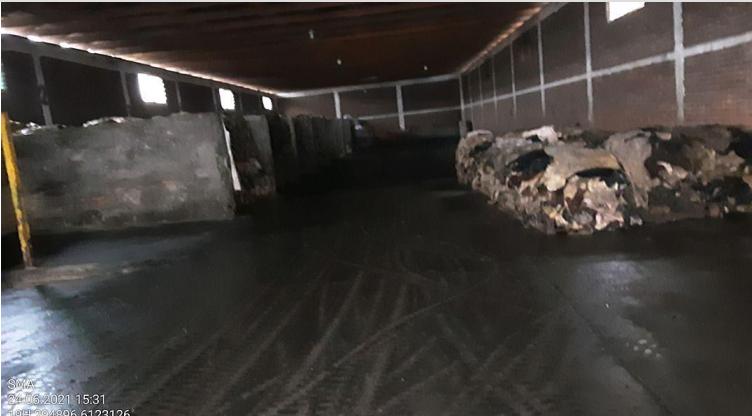
Se visitó el saladero, donde se constató la presencia de cueros y bines plásticos. De acuerdo a lo indicado por el Sr. San Martín, los RILES generados en dicho lugar corresponden a aguas de lavado de pisos y aguas de lavado de bins plásticos donde se ingresan los cueros. Los RILES generados en este sector, son evacuados mediante una canaleta hormigonada hacia el sector de bodega de insumos, donde son evacuados mediante tubería hacia la cámara y a un sistema de evacuación soterrado de RILES (Fotografías 9 y 10).

Fotografía 9. Fotografía panorámica del denominado Saladero. Sector destinado al acondicionamiento del cuerpo, y donde se generan RILes en la limpieza de pisos.

En primer lugar, se confeccionó un instructivo de limpieza del sector saladero, que establece un lavado en seco, evitando la generación de residuos industriales líquidos desde dicha instalación. En Anexo 2.1 se acompaña copia de dicho instructivo.

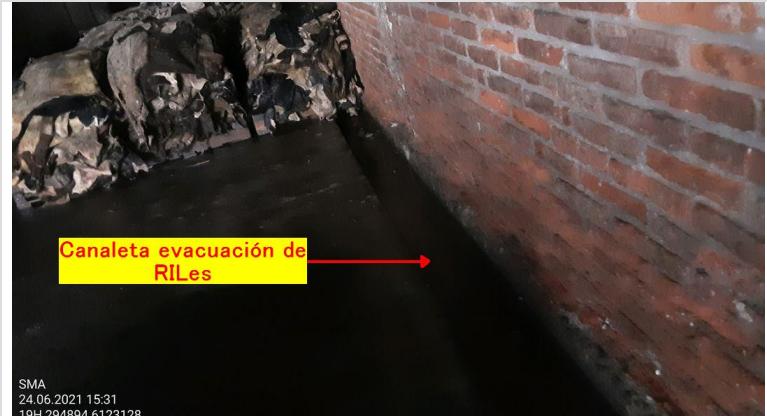
Canaleta evacuación de
RILes →

Fotografía 10. Sistema de captación de RILes en el saladero, correspondiente a una canaleta hormigonada. Desde esta canaleta remiten al sistema conductor de aguas lluvia, pasando por la bodega de insumos.

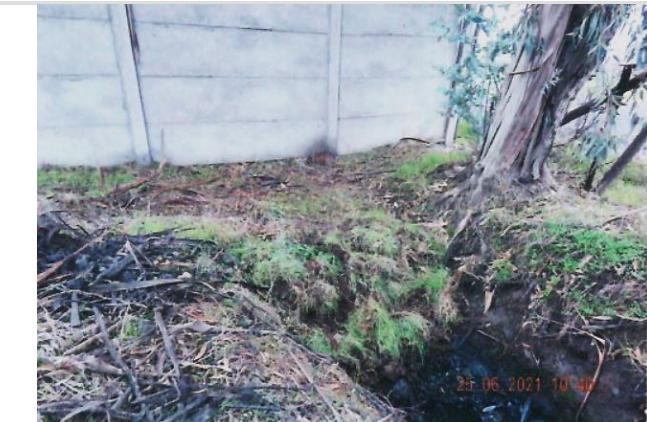
Fotografía 11. Fotografía de la sección final del canal evacuador de aguas lluvia, presentado por el titular con fecha 12-07-2021.

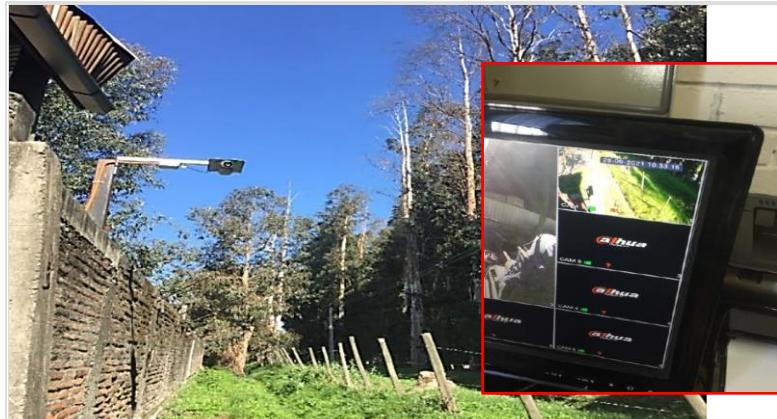
Fotografía 12. Fotografía de las cámaras instaladas en el sector sur y de la pantalla de monitoreo y control (a la derecha).

El sistema de monitoreo referido está compuesto por 2 cámaras de videovigilancia (visión diurna y nocturna), que permiten monitorear y verificar el estado de operación del sistema de recolección de RILES ubicado en el sector norte de las instalaciones de la curtiembre en forma permanente (24 horas al día). En Anexo 01, se acompaña reporte de instalación de dicho sistema de monitoreo que incluye registro fotográfico fechado y georreferenciado, y que da cuenta de las principales características del mismo.

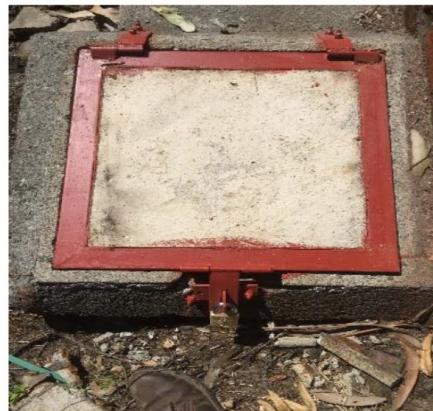
Fotografía 13. Fotografía de la cámara de inspección 1 reparada y reforzada con marco metálico con pomeles y candado de seguridad.

Adicionalmente, el titular señala que, durante el mes de agosto de 2021, mejoró el sistema de tapas de las cámaras de Riles ubicadas en el sector de saladero, y que este recambio consideró la instalación de un sistema de abertura con pomeles en un extremo un sistema de cierre de seguridad con candado en el otro, en cada una de las tapas de cámaras de RILES del sector Saladero, con el fin de tener un mejor acceso a su interior. Adicionalmente, en la parte inferior de las tapas se reforzó con una placa metálica, de forma de evitar futuros daños intencionales, como los vistos en la visita inspectiva realizadas por la SMA el día 24 de junio de 2021 (Fotografía 13 y Figura 6).

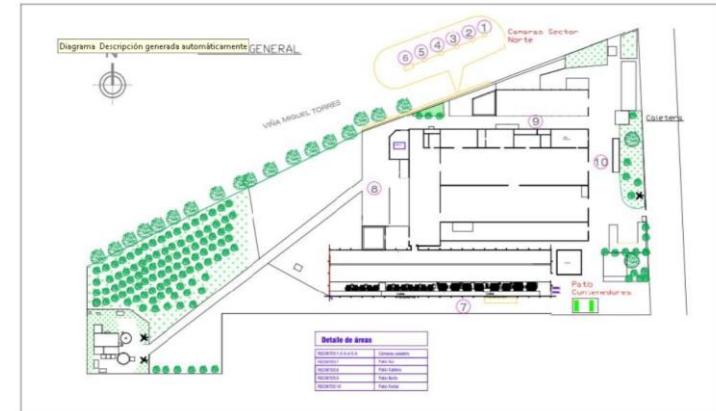
Figura 6. Plano de cámaras de inspección en el sistema de conducción de RILes que fueron restauradas e implementadas con marco metálico con pomeles y candados de seguridad.
