INFORME TÉCNICO DE FISCALIZACIÓN AMBIENTAL

DFZ-2021-506-VIII-RCA

**49809 – Expediente
CANTERA FUNDO PALCO CHUPONAL**

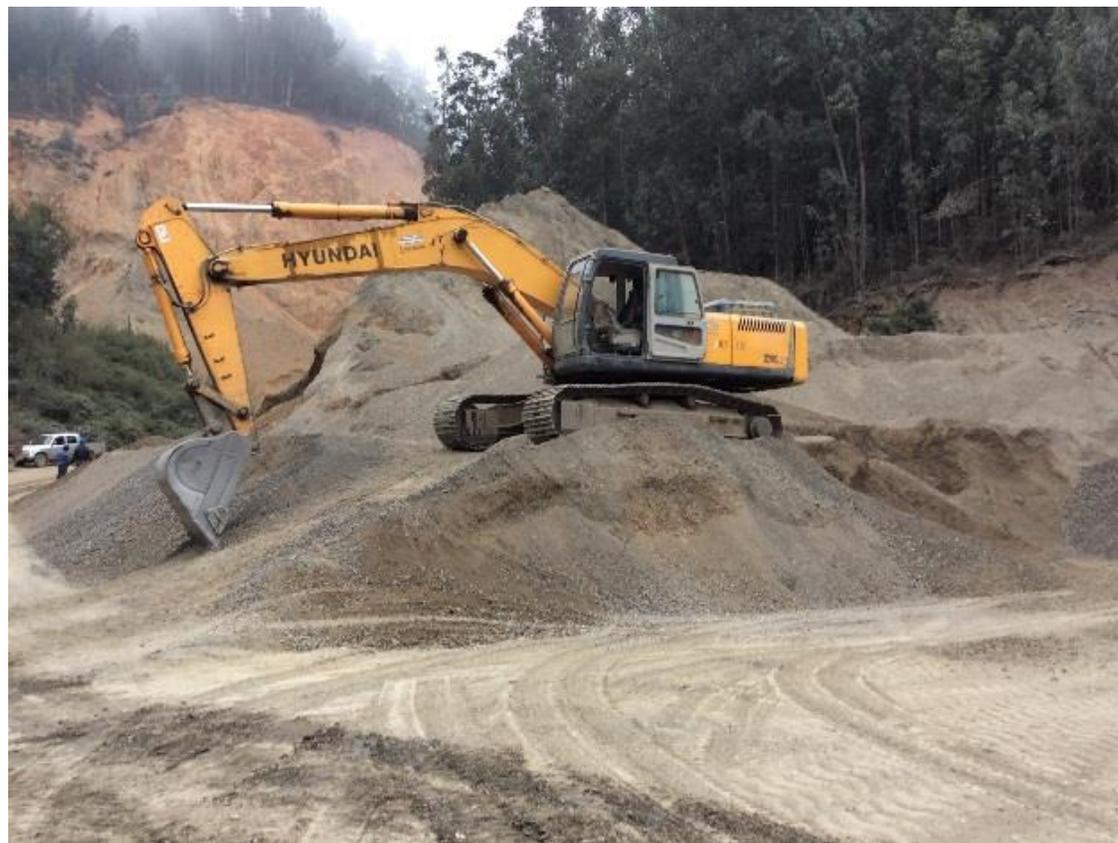
Fotografía 1.

Cabe informar que al momento de la inspección, también se observó los efectos de un derrumbe reciente desde el frente de trabajo, indicador de que no se conformaron terrazas estables, constituyendo el frente de trabajo como un sitio peligroso para los trabajadores del establecimiento.

Descripción del medio de prueba: Área de acopio de material chancado listo para despacho. Atrás se observa el talud del frente de trabajo. **No presenta terrazas conformadas**

Posteriormente en paralelo se llevarán a cabo el perfilamiento del actual corte del cerro mediante 3 terrazas partiendo por la zona alta y finalizando en la parte baja del corte con sus respectivos fosos al pie de cada talud.

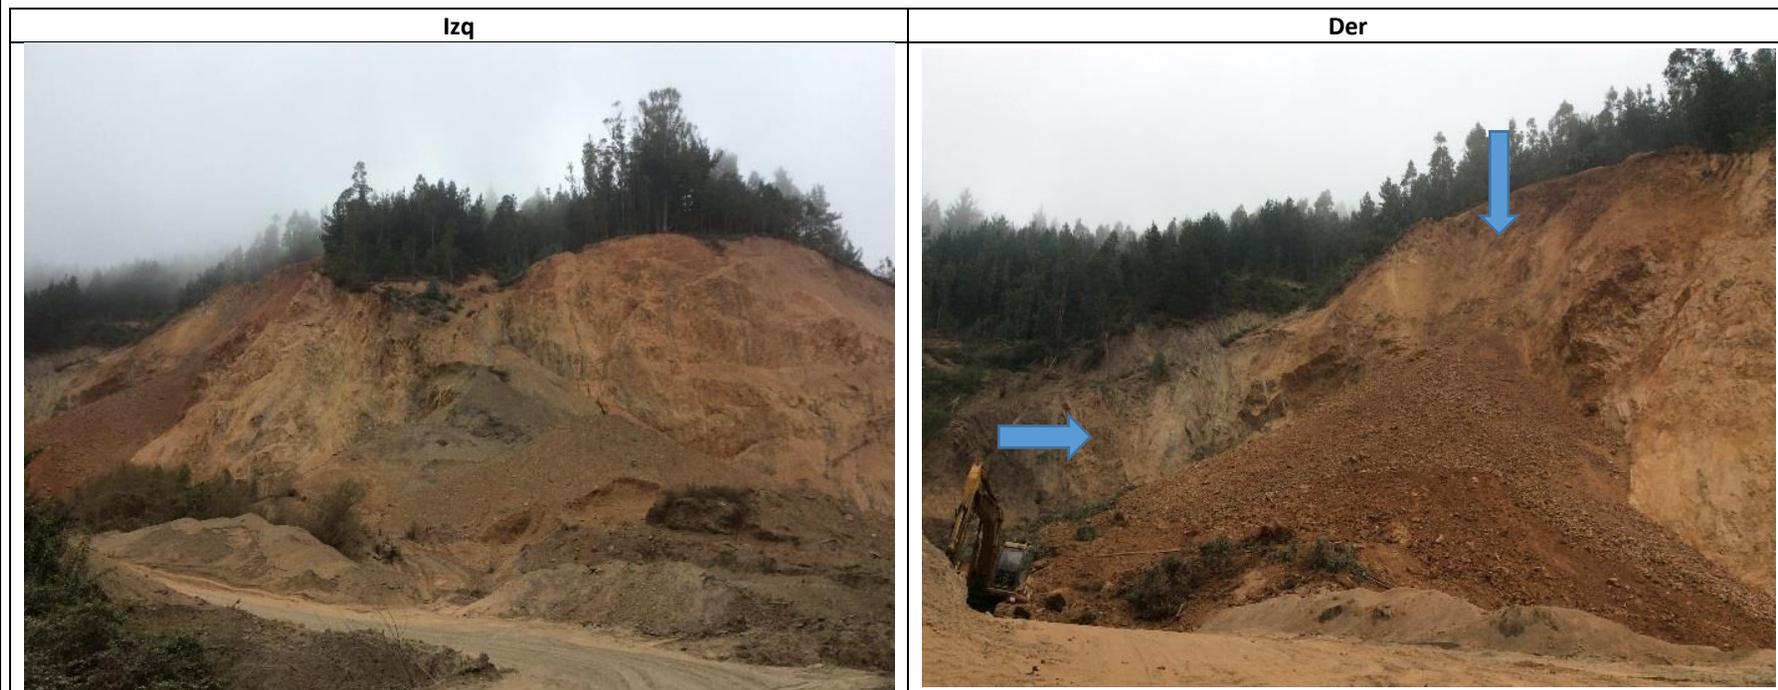
Figura 3.

- El frente de trabajo presenta un cono de derrumbe (Figura 3), el cual al momento de la inspección ambiental aún se encuentra derrumbándose
- Esto implica un riesgo de seguridad por la posibilidad de caída de material sobre maquinaria (excavadora) y operario.
- Al momento de la inspección, se observa que no existe maquinaria en faena de traslado de material en el lugar, puesto que el camión tolva de trasladado interno se encuentra con desperfecto trabando la vía de acceso al frente de trabajo hacia cotas mayores.

Izq.: Detalle del talud del frente de trabajo. **No presenta terrazas conformadas.**

Der.: Detalle de derrumbe ocurrido el día anterior a la inspección, activa al momento de la inspección.

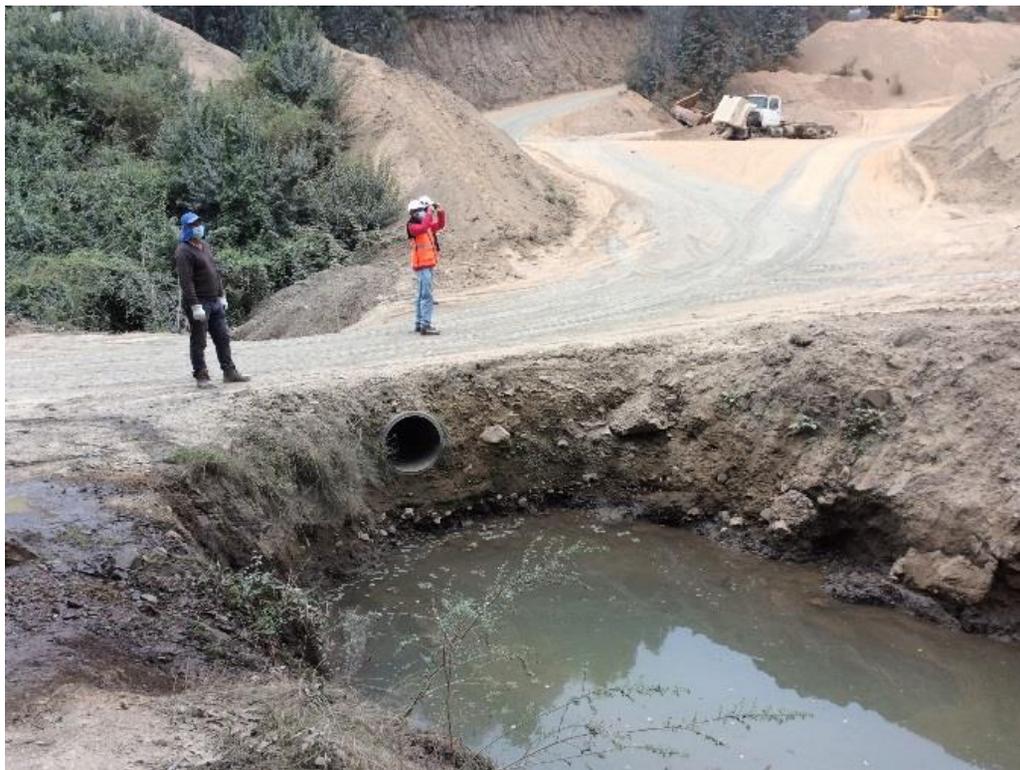
Fotografía 2.

- El estero superficial que cruza el camino de acceso hacia el frente de trabajo, se encuentra estancado y sin escorrentía (Fotografía 2). Además se observa que el cauce ha perdido su conformación (forma y dirección) hacia el punto que escurre paralelo al camino de acceso al frente de trabajo.

- El estero que cruza el camino de acceso hacia el frente de trabajo, se encuentra alterado, estancado, sin escorrentía (Fotografía 2).
- Además se observó que el cauce desaparecía al perder su conformación (recorrido y forma) hacia el punto que escurre paralelo al camino de acceso al frente de trabajo.
- Se observó un acopio de baldes con residuos de grasa para motor ubicado cercano a estero que cruza el frente de trabajo (Fotografía 3).
- No se observaron construidas las canalizaciones para aguas lluvias ni la construcción de obras hidráulicas requeridas para la protección del estero que cruza el camino de acceso al frente de extracción.

- al momento de la inspección, el Titular no ha efectuado la regularización del PAS 156, por lo que la modificación del cauce se realizó sin revisión y permiso sectorial de la Dirección General de Aguas.
- Por otra parte se verificó que no se construyeron las obras complementarias de protección del cauce superficial, referida en el considerando 4.3.2. FASE DE OPERACIÓN de la RCA, respecto de Canales de agua lluvias, colectores, desarenador y descarga de agua lluvias.

Descripción del medio de prueba: Vista de atravesio construido para acceder al frente de trabajo. Se observa que el caudal se encuentra embalsado. A su vez se observa que se utiliza el agua para humectación de caminos internos.

Respecto a la indicación de que “el estero que cruza el camino de acceso hacia el frente de trabajo se encuentra estancado sin escorrentía (Fotografía 5)” se procederá a incluir en el proyecto a tramitar en la DGA la reconstitución del cauce mediante el relleno mediante piedras o bolones hasta alcanzar 20 cm por debajo de la cota natural original, extendiendo el pedraplén de protección de mampostería de bolones y hormigón H-5 desde la obra de descarga de aguas lluvia hasta el inicio de la obra de atraveso de camino, logrando con ello evitar infiltración de las aguas del estero y permitiendo el normal escurrimiento de ellas.

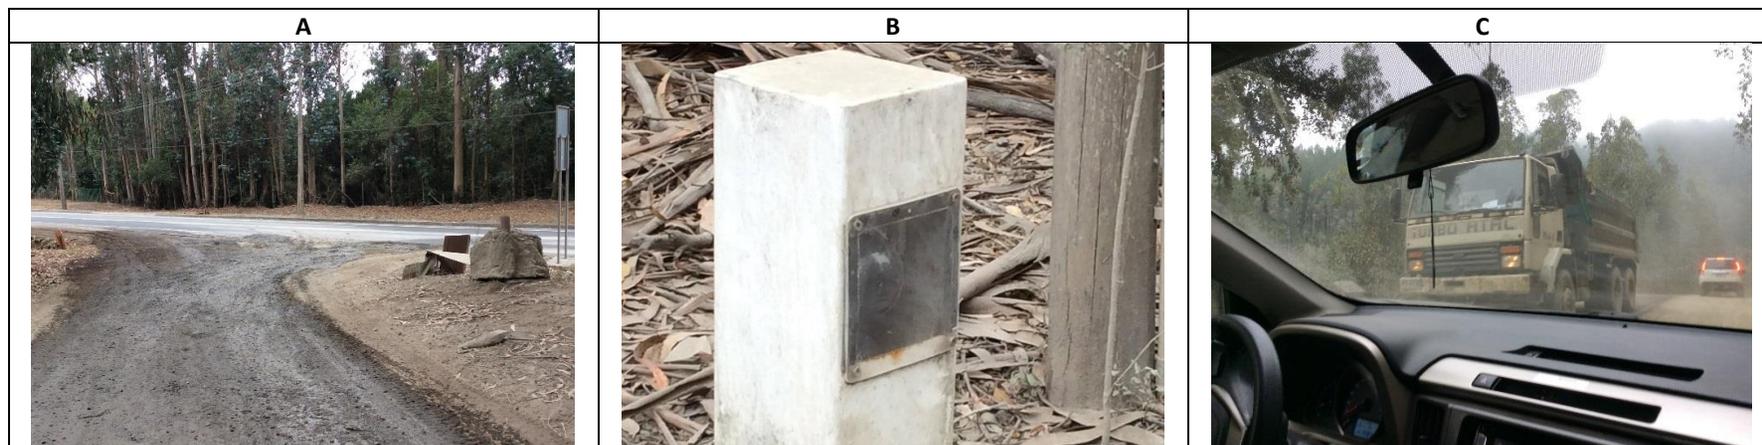
Figura 4.

- No ha ejecutado la regularización del proyecto de acceso,
- No había iniciado los trámites de presentación del proyecto de acceso ante VIALIDAD BIOBIO,
- No presentaba el sistema de lavados de ruedas implementado,
- No contaba con el sistema de pesaje para registro de pesos por eje requerido.

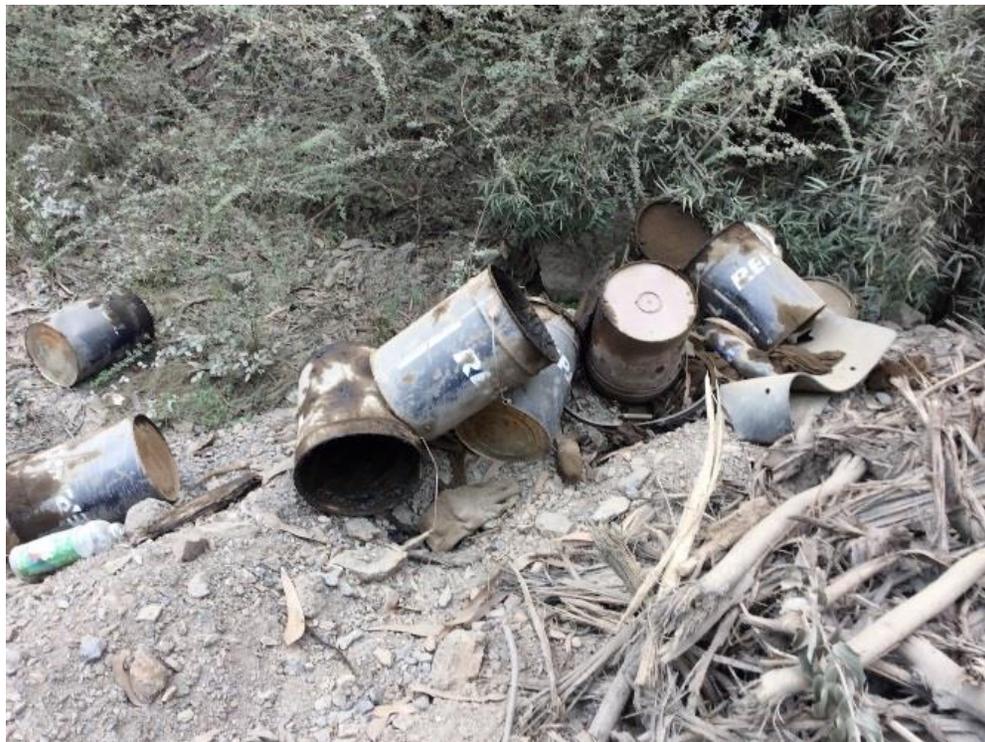
Fotografía 3

- Se observó un acopio de baldes con residuos de grasa para motor ubicado cercano a estero que cruza el frente de trabajo (Fotografía 3).
- No se observaron las obras de canalizaciones para aguas lluvias requeridas, ni la construcción de obras hidráulicas para el estero que cruza el camino de acceso al frente de extracción. Estas obras eran requeridas para la protección de las aguas superficiales respecto de las altercaciones que pudiesen originar las faenas extractivas.

Detalle de recipientes con hidrocarburos dispuesto en sector cercano a estero y en suelo desnudo.

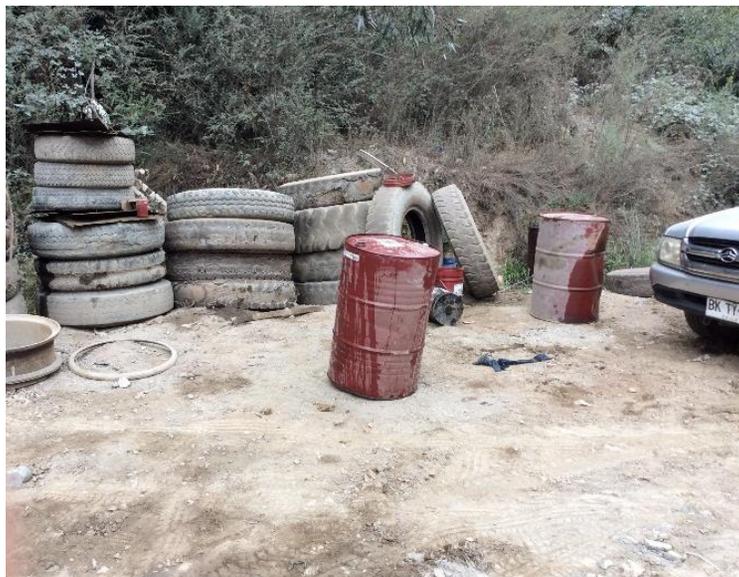
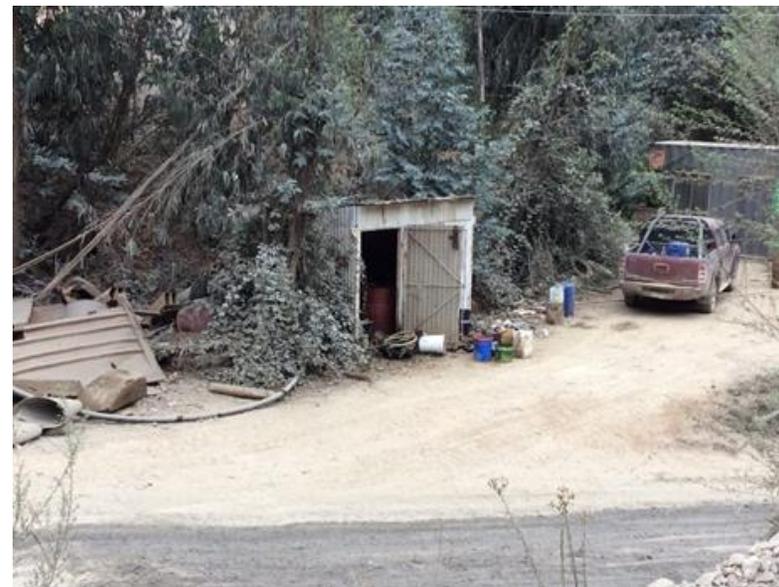
Fotografía 4	Fecha: 30-03-2021		Fotografía 5	Fecha: 30-03-2021	
Coordenadas UTM DATUM WGS84 HUSO 18 S	Norte: 5903785.34	Este: 677495.27	Coordenadas DATUM WGS84 HUSO 18 S	Norte: 5903840.26	Este: 677455.25
Descripción del medio de prueba: Sector de acopio de neumáticos y disposición de tambores con lubricantes con derrame en suelo desnudo. Se observan materiales con lubricantes y otros elementos contaminados.			Descripción del medio de prueba: Datalle de bodega de residuos peligrosos, con su acceso abierto y elementos acopiados afuera de la bodega.

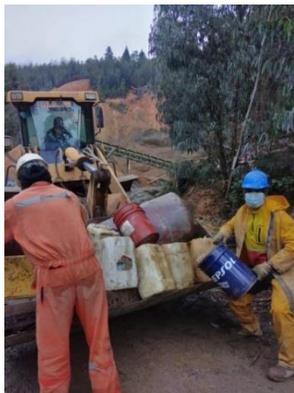
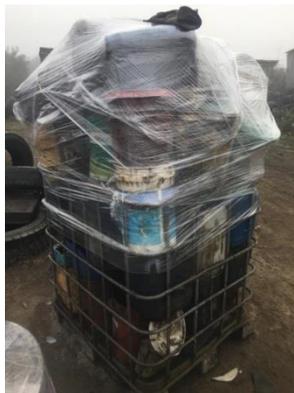
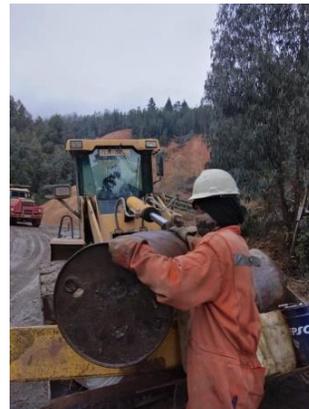
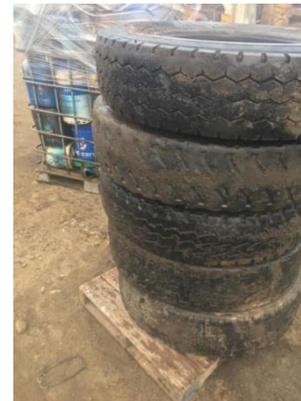
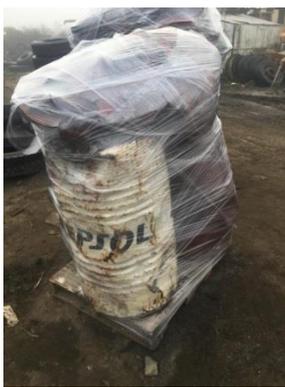
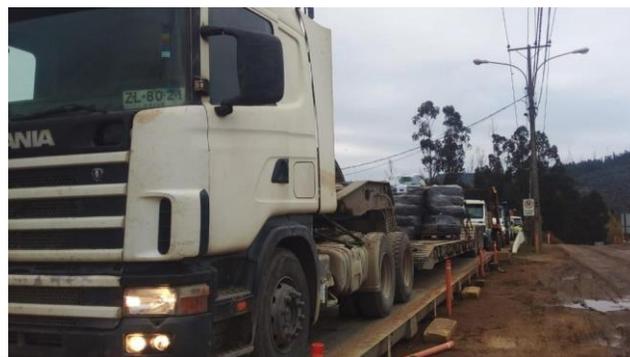
Figura 5.

Descripción del medio de prueba: Set fotográfico con evidencias del retiro de residuos.
