INFORME TÉCNICO DE FISCALIZACIÓN AMBIENTAL

Programa de Cumplimiento

TRES VALLES

DFZ-2020-2577-IV-PC

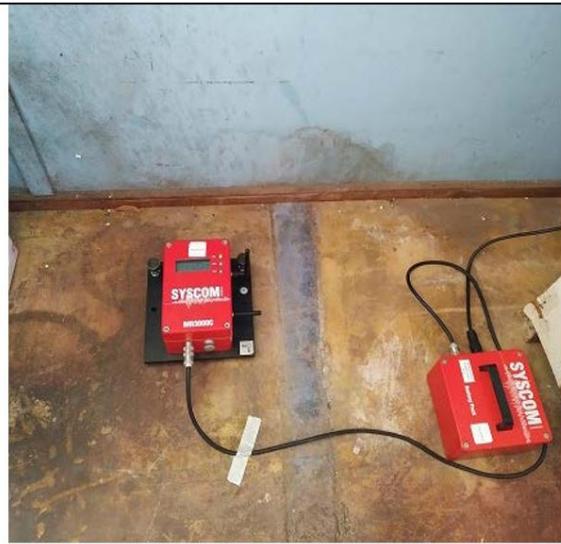
Fotografía 3.

Descripción del medio de prueba: Equipo instalado para medir vibraciones en casa ubicada en sector Manquehua durante enero de 2021.

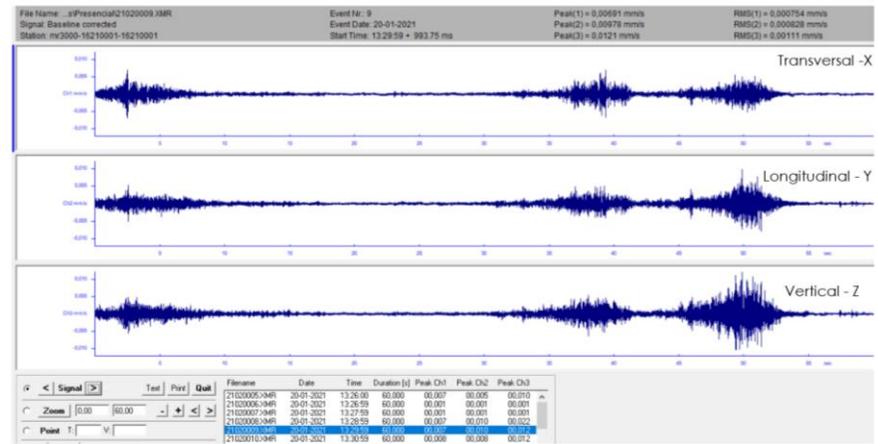
Fotografía 4

Descripción del medio de prueba: Registros de historia temporal de velocidad de vibración. Medición presencial, registro 9, las mediciones fueron menor a 3 mm/s.

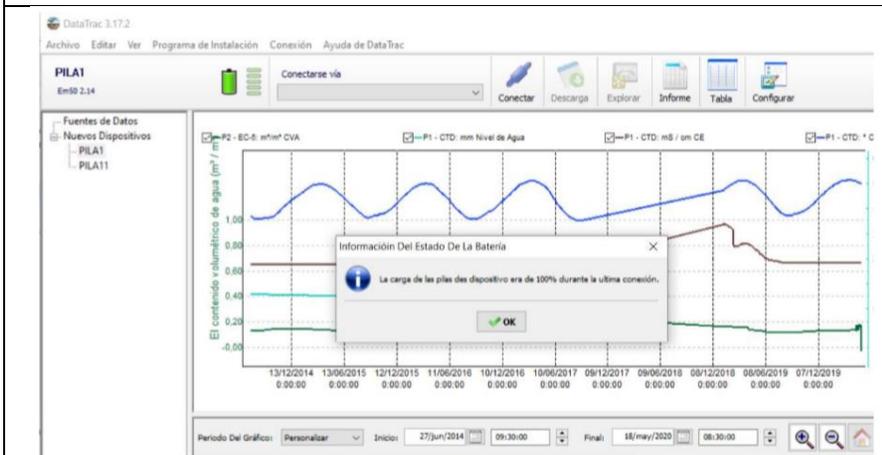
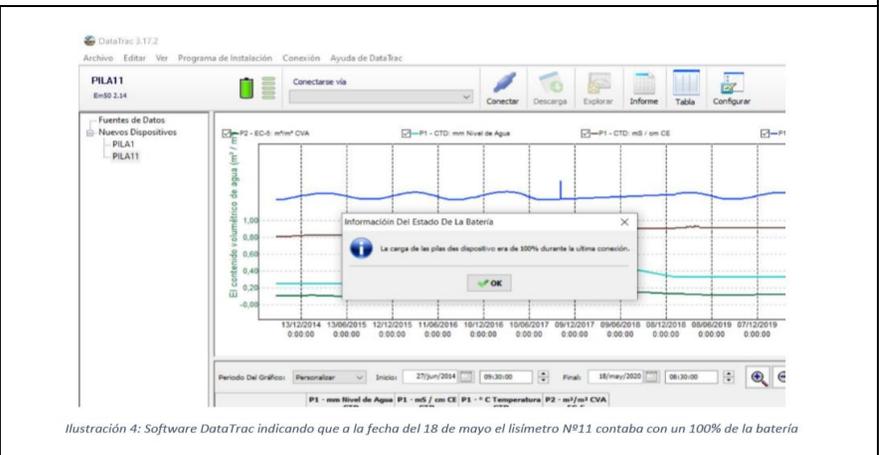
<p style="text-align: center; font-size: small; margin-top: 5px;"><i>Ilustración 4: Software DataTrac indicando que a la fecha del 18 de mayo el lisímetro N°11 contaba con un 100% de la batería</i></p>
<p>Fotografía 5.</p>	<p>Fotografía 6</p>
<p>Descripción del medio de prueba: Software lisímetro 1, se observa pila cargada al 100%, en reporte enviado por el titular.</p>	<p>Descripción del medio de prueba: Software lisímetro 1, se observa pila cargada al 100%, en reporte enviado por el titular.</p>

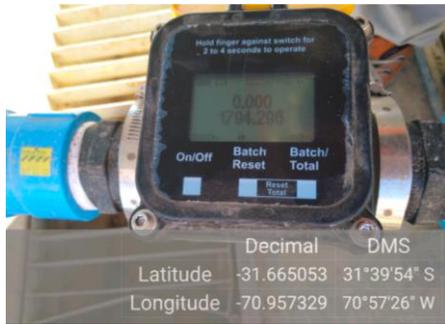
Fotografía 7.

Descripción del medio de prueba: Registro fotográfico de caudalímetro, remitido por el titular.

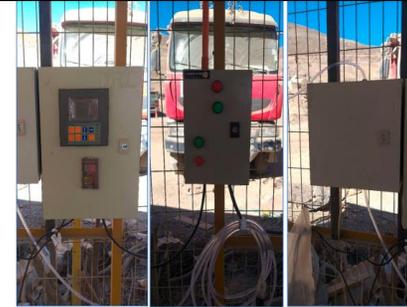
Fotografía 8

Descripción del medio de prueba: Registro de medidor de PH remitido por el titular.

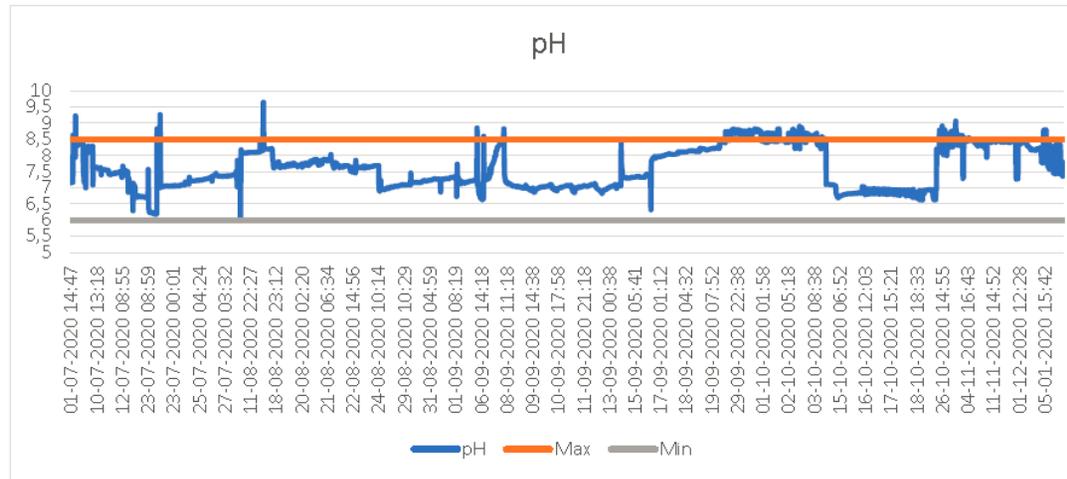
Fotografía 9.

Gráfico 1: Gráfico de pH en el tiempo para las descargas realizadas en Portal Norte.

Descripción del medio de prueba: Registros de pH en la descarga del portal Norte, en reporte final.
