## INFORME TÉCNICO DE FISCALIZACIÓN AMBIENTAL

**PFV PANIMAVIDA**

**DFZ-2021-2790-VII-RCA**

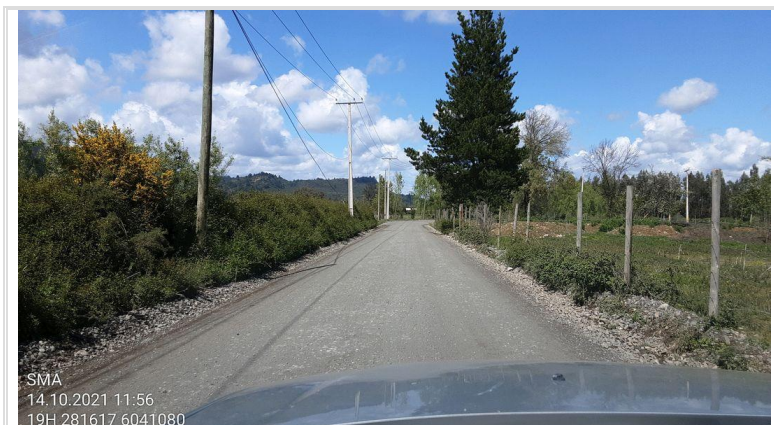
Durante las actividades de inspección de fecha 14 de octubre de 2021, se realizó un recorrido por el camino vecinal de tierra, donde se ubica la unidad fiscalizable, a fin de verificar el estado del mismo. No se detectaron modificaciones o daños aparentes en el mismo, presentando una carpeta de rodado ripiada y nivelada, no observándose presencia de baches (Fotografías 1 - 4). El recorrido efectuado consideró desde la Ruta L-11 hasta el final del camino (finaliza en propiedad particular).

**Fotografía 1.** Fotografía del estado del camino Santa Ester al momento de la inspección.

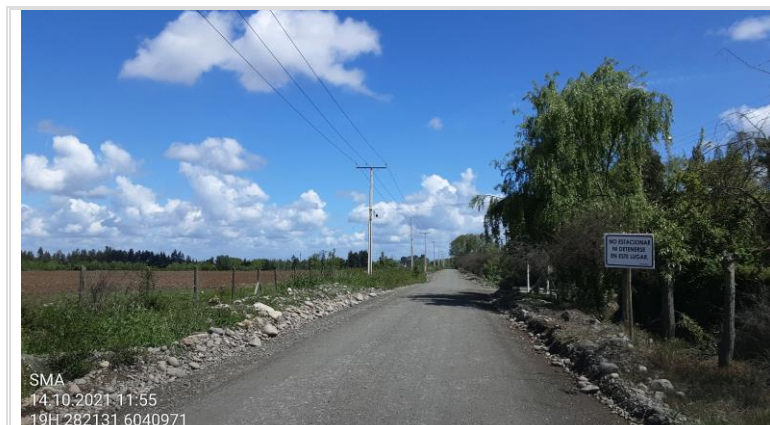
**Fotografía 2.** Fotografía del estado del camino Santa Ester al momento de la inspección

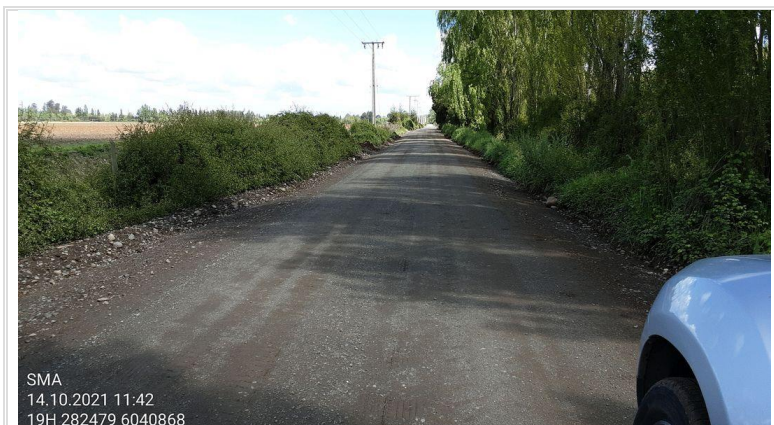
**Fotografía 3.** Fotografía del estado del camino Santa Ester al momento de la inspección.

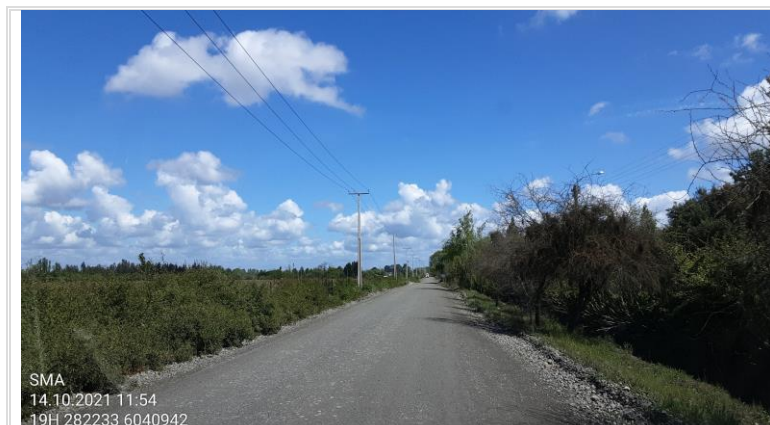
**Fotografía 4.** Fotografía del estado del camino Santa Ester al momento de la inspección

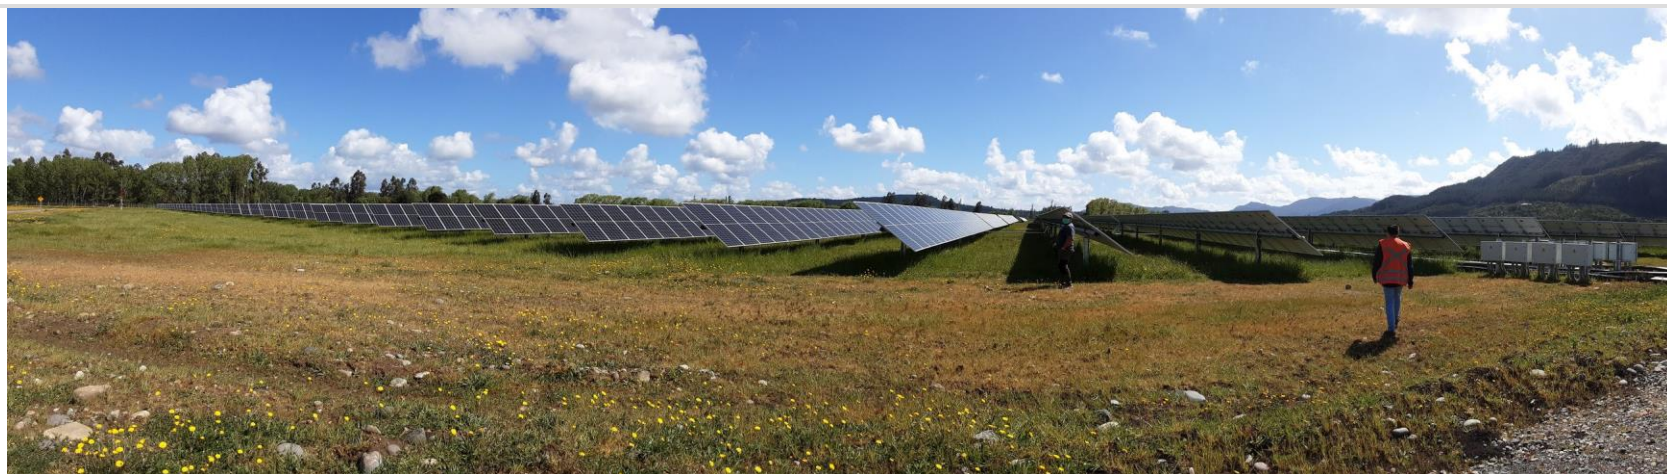
Se realizó un recorrido dentro de las instalaciones que componen la unidad fiscalizable, constatando que el proyecto se encontraba construido y operando (Fotografía 5). No se constató presencia o acumulación de residuos sólidos o estériles, salvo lo contenido en la bodega de residuos. La unidad fiscalizable cuenta con 3 ingresos, sin embargo el Sr. Henrique Henríquez, Encargado de Obra, indicó que sólo utilizaban la entrada principal, ubicada en las coordenadas UTM: 282.585 E, 6.040.843 N, Huso 19 S, Datum WGS 84 (Fotografía 6).

**Fotografía 5.** Fotografía panorámica captada al interior de la unidad fiscalizable.

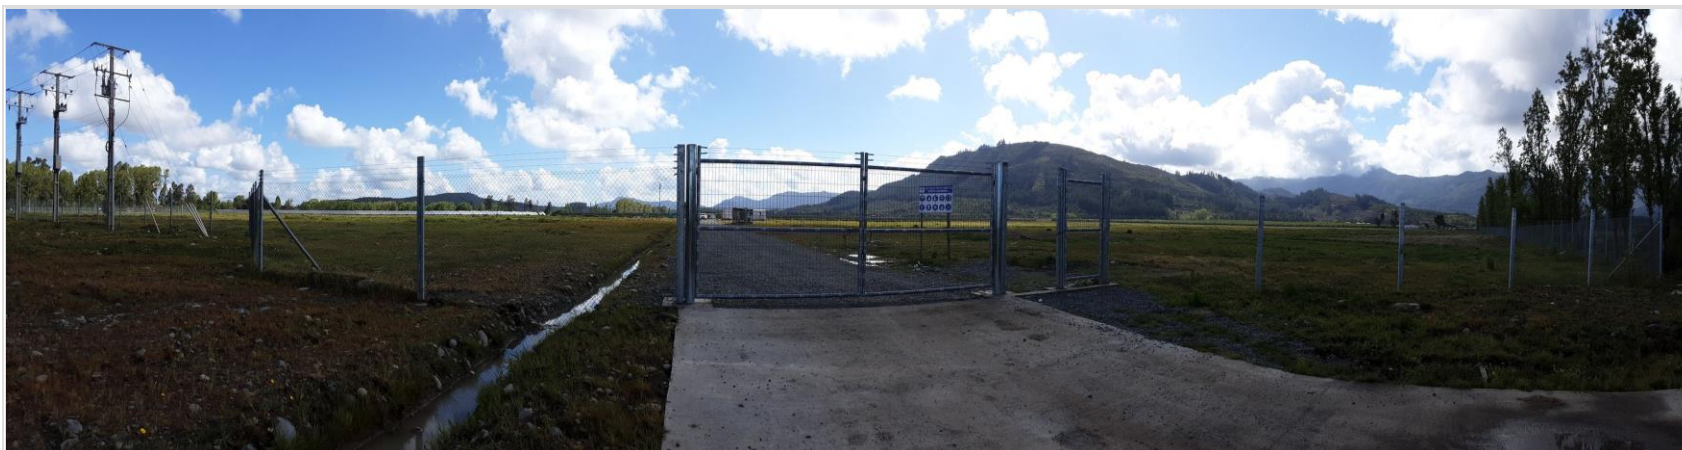
**Fotografía 6.** Fotografía panorámica del acceso principal a la unidad fiscalizable captada al momento de la inspección.

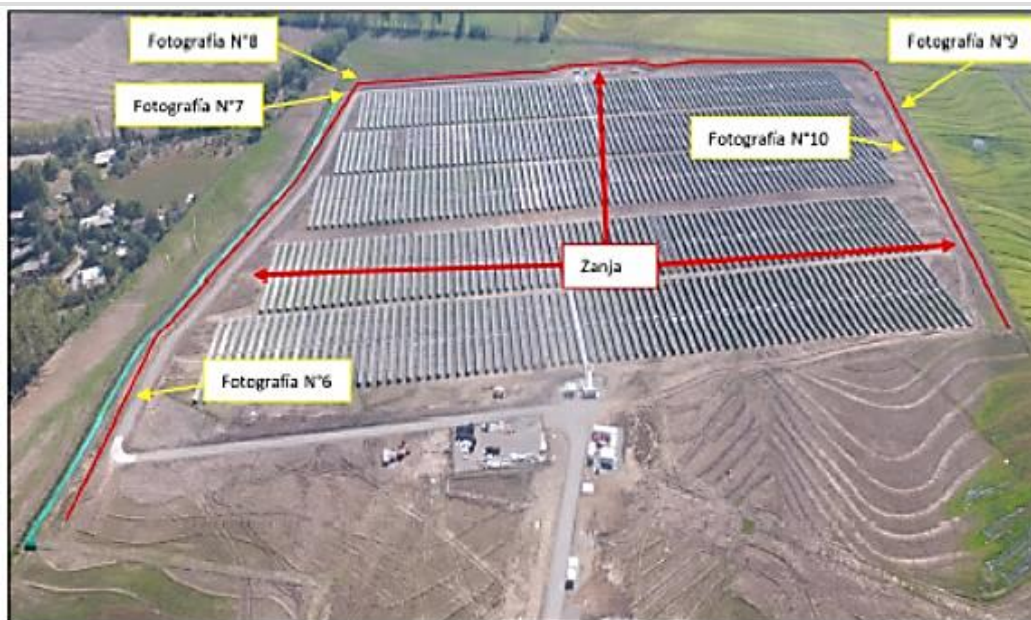
**Fotografía 7.** Fotografía aérea contenida en el ITF DGA N.º 26/2021, donde se indican el recorrido de inspección y algunos de los puntos donde se realizó capturas fotográficas de los puntos de interés.

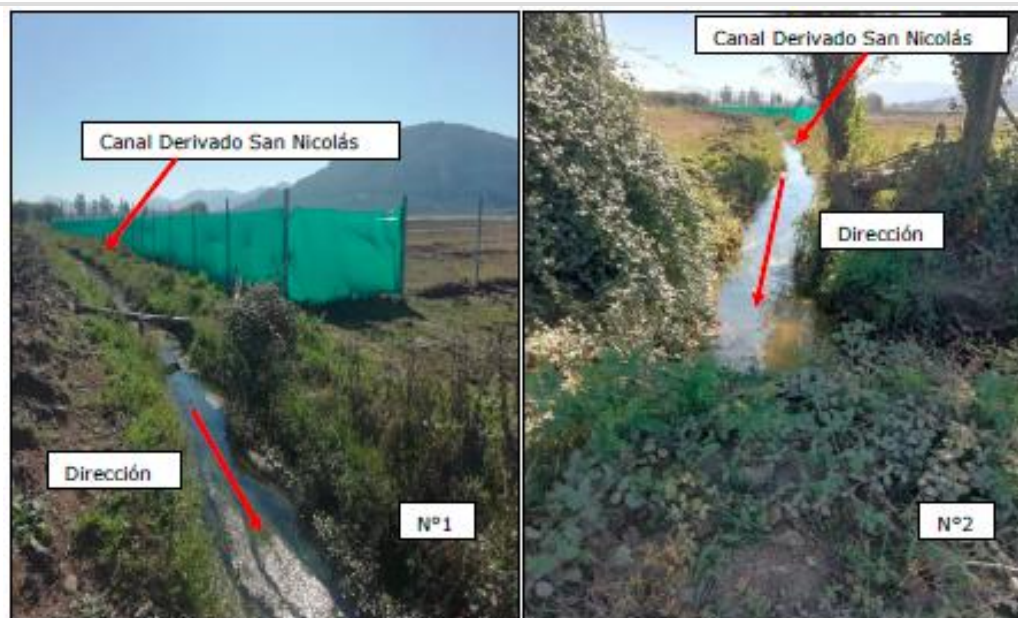
- i) Según lo inspeccionado en terreno, la Planta Solar estaría cumpliendo con mantener el canal derivado del canal San Nicolás, limpio y sin modificación en su cauce, por su parte la zanja descrita, sirve como medida de mitigación ante posibles anegamientos en temporada invernal.

**Fotografía N°1 y N°2:** Canal derivado San Nicolás, con escurrimiento normal. Vista de sur a norte

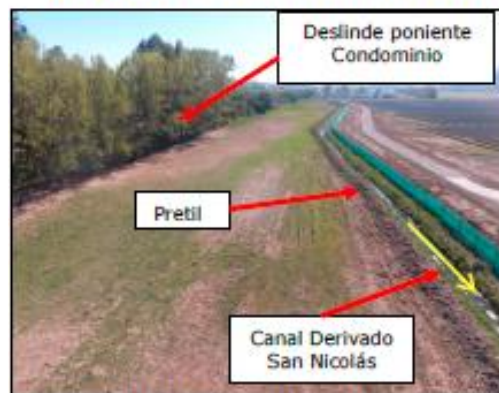
**Fotografía N°3.** Canal y pretil lado poniente. vista de sur a norte.

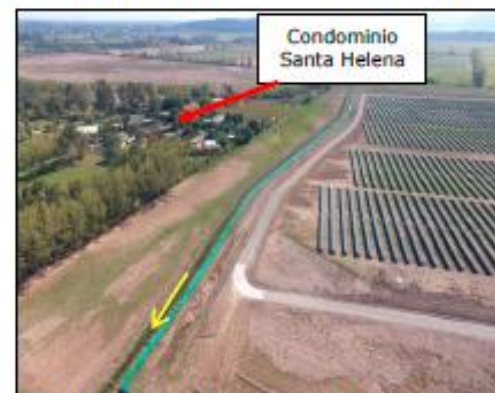
- e) La distancia de este canal con el límite de la propiedad del condominio Santa Helena es de aproximadamente cincuenta metros.
- l) Además, este servicio constató la habilitación de una zanja, la cual se emplaza por los costados norte, poniente y oriente del lugar donde están emplazados los paneles solares. Dicha zanja posee una profundidad entre 1 a 1,5 metros y un ancho aproximado de 2 metros.

**Fotografía N°4.** Vista aérea y distancia entre Canal derivado San Nicolás y condominio.
