## **INFORME DE FISCALIZACIÓN AMBIENTAL**

### **INSPECCIÓN AMBIENTAL**

#### **MINERA DON ALBERTO**

**DFZ-2021-2171-IV-RCA**

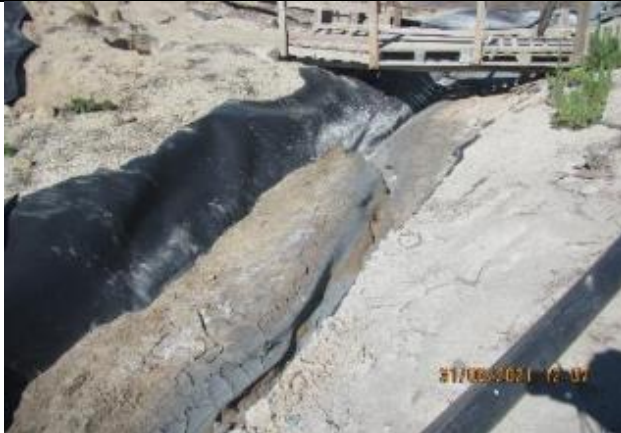
e. El espesador de relave se ubicaba en la coordenada N 6.471.438 m, E 280.288 m y cota 270 msnm y se encontraba operativo. El canal que descarga relave desde el espesador hacia la cubeta, ubicado en la coordenada N 6.471.350, E 280.650 m, cota 257 msnm, se encontraba saturado y contenía relave seco, como así también la parte superior del canal que contiene la tubería que impulsa relave desde la planta hacia la cubeta, ubicado en la coordenada N 6.471.369, E 280.641 m, cota 258 msnm. De acuerdo a lo señalado por el administrador el canal se saturó producto del resecamiento de relaves por la paralización del fin de semana. La descarga de relaves hacia la cubeta al momento de la fiscalización se realizaba mediante tuberías de descarga directa, se realiza georreferenciación de la descarga ubicada en la coordenada N 6.471.322 m, E 280.633 m, cota 257 m.s.n.m. (fotografías 1-3).

| Descripción medio de prueba: La fotografía muestra el canal de descarga en relave Las vacas Sur, el cual se encontraba saturado con material al momento de la inspección. | | | | | | Descripción medio de prueba: La fotografía muestra el canal de descarga en relave Las vacas Sur, el cual se encontraba saturado con material al momento de la inspección. | | | | | |

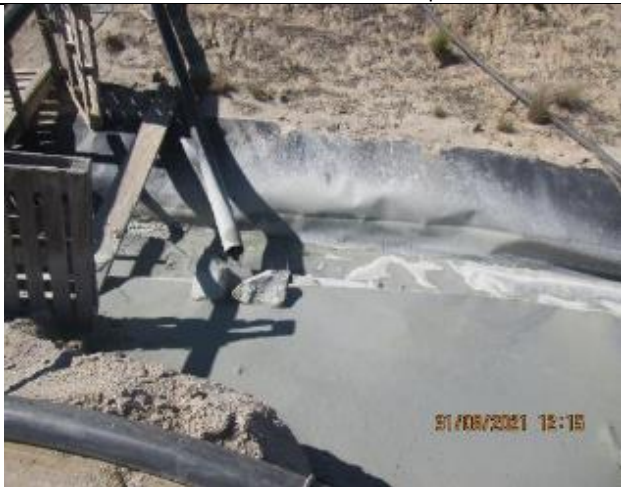
| Descripción medio de prueba: La fotografía muestra la descarga directa del relave hacia la cubeta. | | | | | | Descripción medio de prueba: La fotografía muestra el muro del embalse con el coronamiento utilizado como camino. | | | | | |

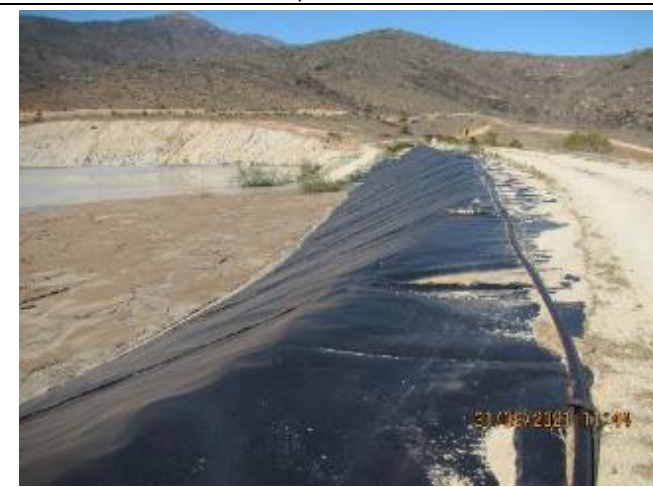
f. Se constató que los muros del embalse eran de empréstito, el ancho del coronamiento del embalse corresponde a 5 m, de los cuales 1,5 m se encontraban con HPDE, y el resto del coronamiento se utilizaba como camino de vehículos. Los taludes internos se encontraban impermeabilizados con HDPE (fotografía 4).

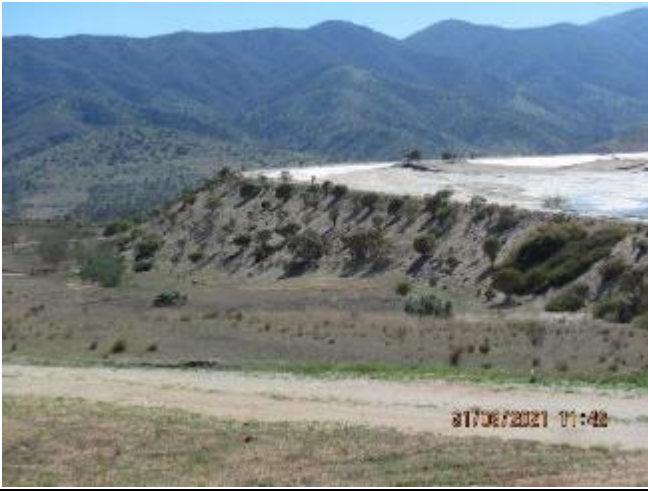
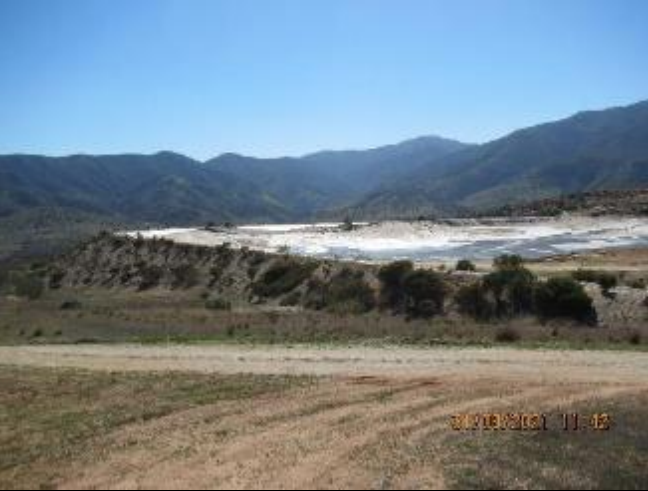
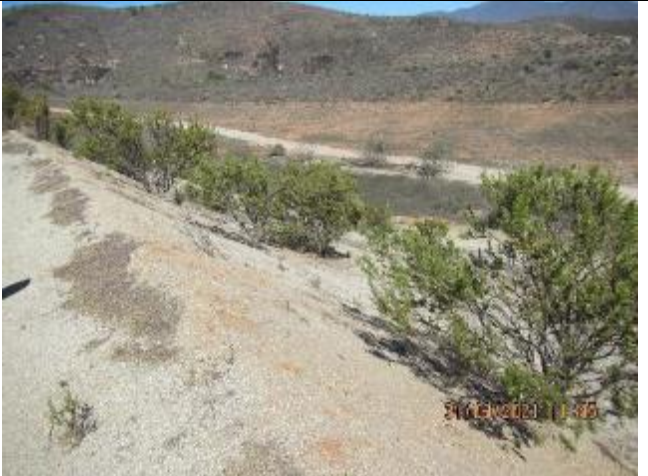
g. Se constató que los muros exteriores del depósito presentaban gran cantidad de vegetación, se constató que no se había aplicado supresor de polvo como aglosil 21 u otro, lo que es confirmado por el administrador de la faena minera (fotografías 5 - 7).

| Registros | | | | | |
|---|---|---|---|---|---|
| <b>Descripción medio de prueba:</b> La fotografía muestra la vegetación existente en los muros exteriores del depósito. | | | <b>Descripción medio de prueba:</b> La fotografía muestra la vegetación existente en los muros exteriores del depósito. | | |
| <b>Descripción medio de prueba:</b> La fotografía muestra la vegetación existente en los muros exteriores del depósito. | | | <b>Descripción medio de prueba:</b> La fotografía muestra la inexistencia de revancha en algunos sectores (costado derecho fotografía con presencia de arena, círculo rojo). | | |

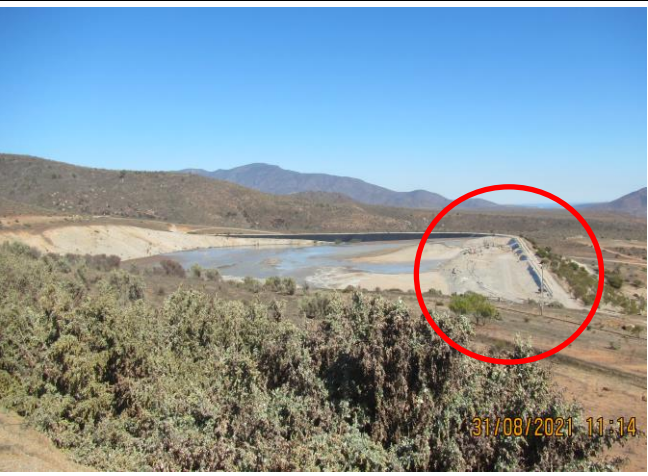
h. Se constató la existencia de una revancha en la coordenada N 6.471.306 m, E 280.363 m, cota 256 msnm, mide 420 cm. En la coordenada N 6.471.311 m, E 280.376 m, cota 256 msnm, se constató la inexistencia de revancha, lo que no cumple con lo señalado en la RCA que señala como mínimo el valor de la revancha de 2m (fotografía 8).

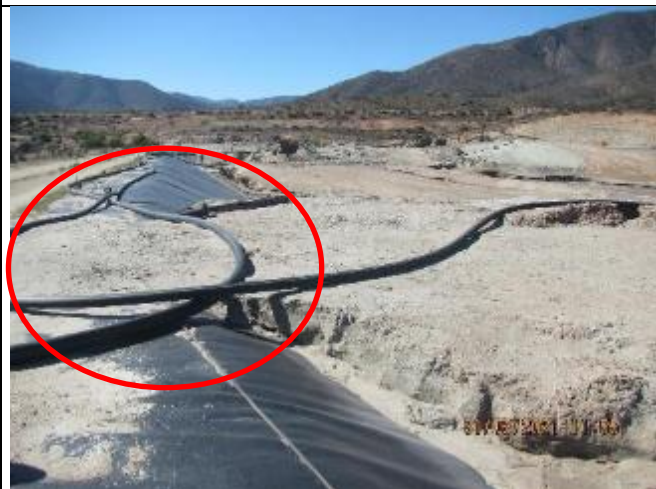
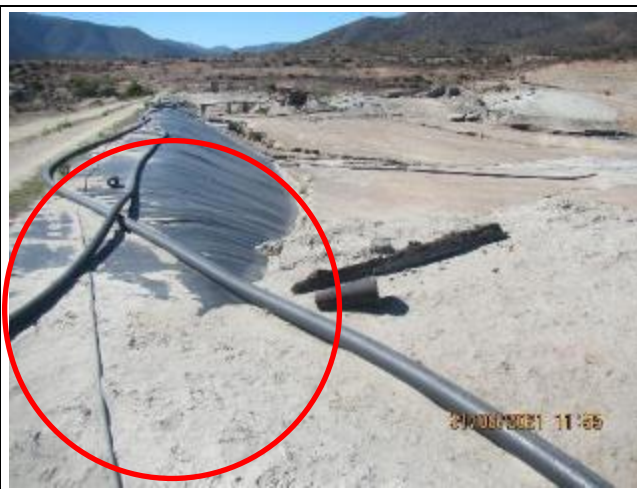
i. En la cubeta del embalse se ubicaban las bombas N° 5, N°6 y N° 4., se constató la existencia de laguna de aguas claras, los ciclones se ubicaban al interior de la cubeta. Al interior de la cubeta, se constató la existencia de sectores donde se habían formado playas de arena (fotografías 09 y 10).

| <b>Descripción medio de prueba:</b> La fotografía muestra el sector cubierto con arena sobre el sector de revancha del embalse. | | | <b>Descripción medio de prueba:</b> La fotografía muestra el sector cubierto con arena sobre el sector de revancha del embalse. | | |

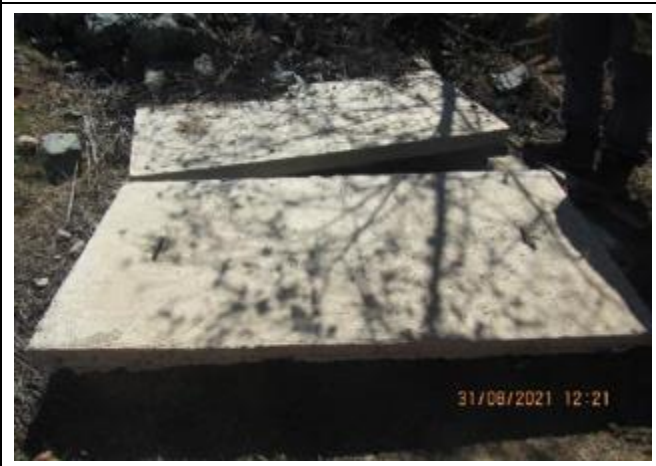
j. Se constató la existencia de un pozo de monitoreo de infiltraciones ubicado aguas abajo del embalse, en la coordenada N 6.471.450 m, E 280.452 m, cota 232 m.s.n.m, en el cual, se constató la inexistencia de agua al momento de la inspección ambiental. De acuerdo a lo señalado por el Sr. Clodomiro Zamora Murua, ellos realizaban registros de control de infiltraciones en el pozo (fotografía 11).

| <b>Descripción medio de prueba:</b> Fotografía muestra la existencia de pozo de monitoreo de infiltraciones. | | | <b>Descripción medio de prueba:</b> Fotografía muestra la existencia de la piscina de recuperación de aguas. | | |

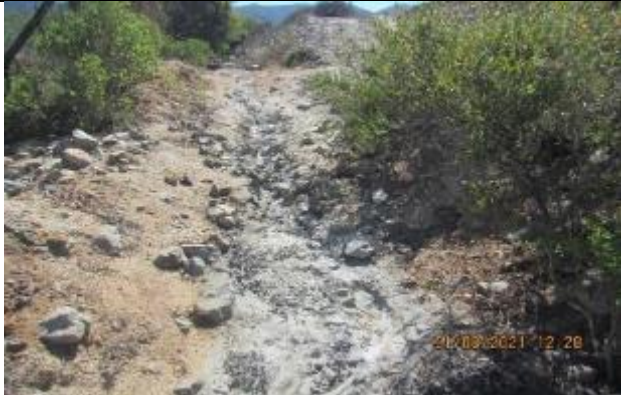
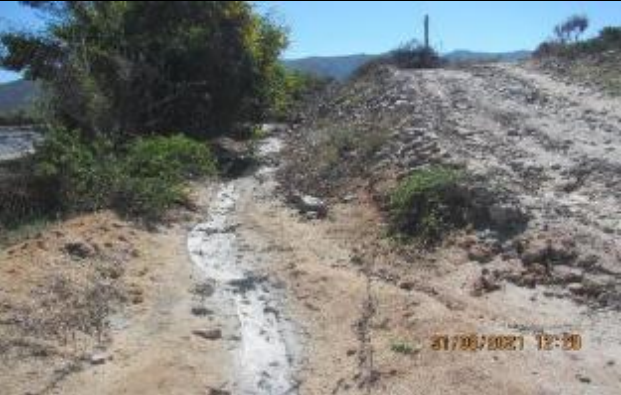
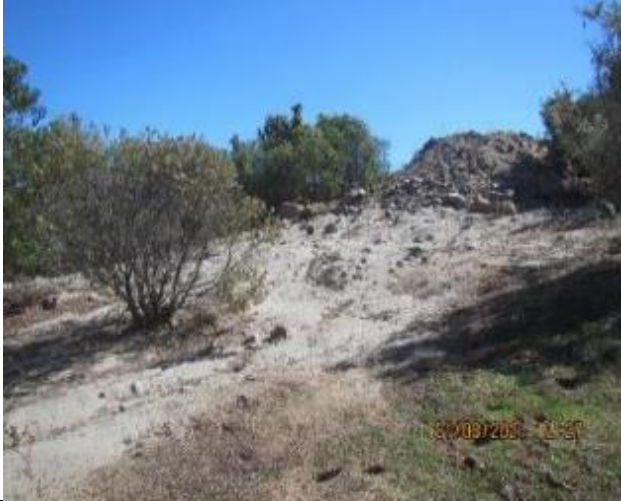
- En el sector de ubicación de Bomba N°3, se constató la existencia de un sector del área con acumulación de agua y se constató la existencia de restos de relaves en el terreno por una pequeña quebrada. Al norte del sector se ubica la bomba N°3, donde se constató la existencia de rebalse de relaves.

| Registros | | | | | |
|---|---|---|---|---|---|
| <b>Descripción medio de prueba:</b> La fotografía muestra la existencia de restos de material relave en quebrada cercana a ubicación de bomba N°3. | | | <b>Descripción medio de prueba:</b> La fotografía muestra la existencia de restos de material relave en quebrada cercana a ubicación de bomba N°3. | | |
| <b>Descripción medio de prueba:</b> Fotografía muestra la existencia de restos de material relave en quebrada cercana a ubicación de bomba N°3. | | | <b>Descripción medio de prueba:</b> La fotografía muestra el estado de la cubeta del tranque I y II. | | |

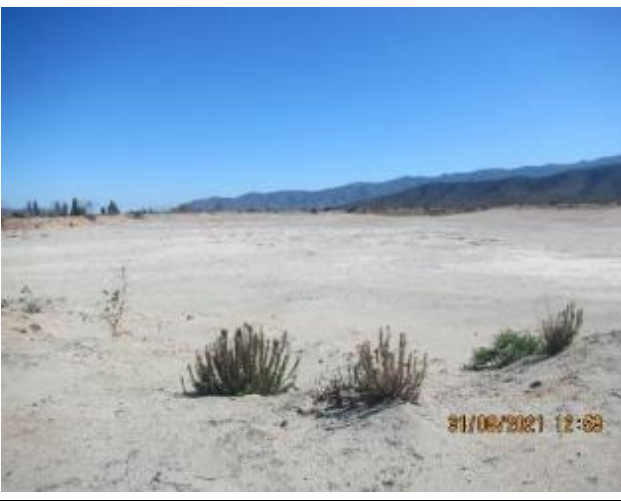
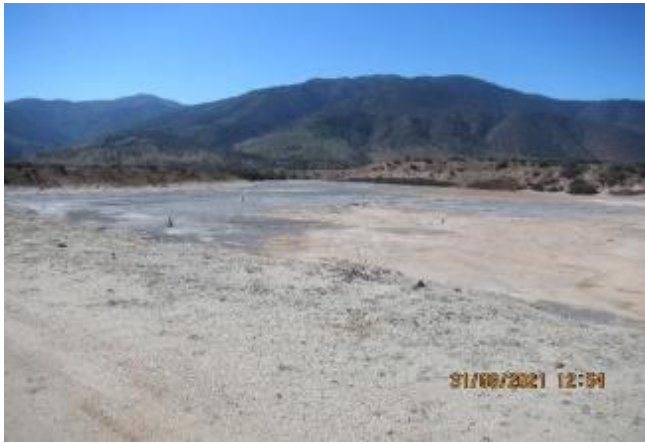
| Registros | | | | | |
|---|---|---|---|---|---|
| <b>Descripción medio de prueba:</b> La fotografía muestra el estado de la cubeta del tranque I y II. | | | <b>Descripción medio de prueba:</b> La fotografía muestra el muro tipo enrocado en la pata del muro del Tranque I y II. | | |

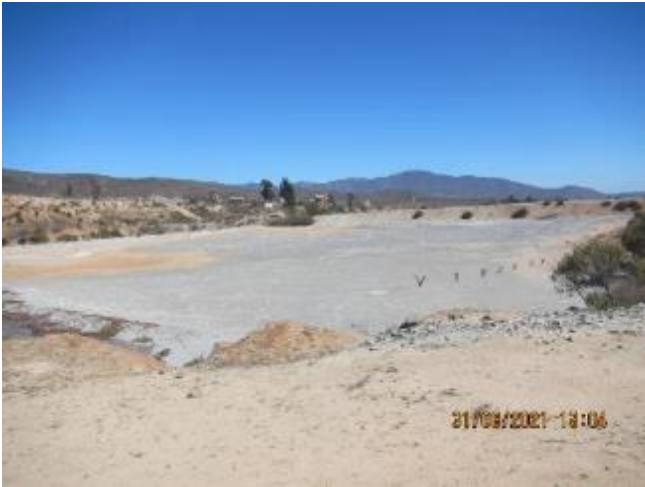
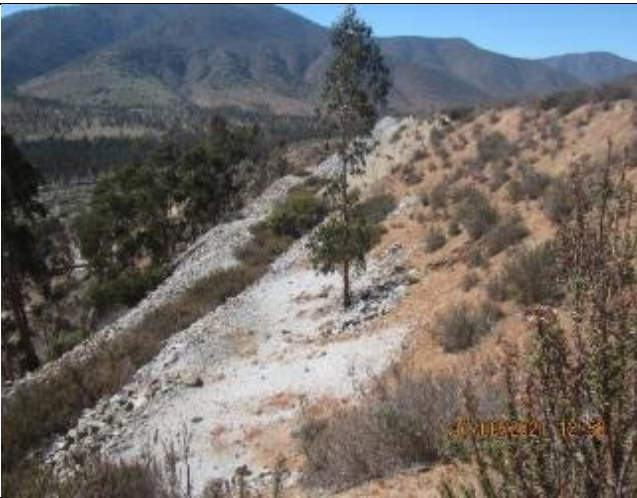
| Registros | | | | | |
|---|---|---|---|---|---|
| <b>Descripción medio de prueba:</b> La fotografía muestra la existencia y estado del tranque III. | | | <b>Descripción medio de prueba:</b> La fotografía muestra el sector exterior de los muros exteriores de tranque III, con la presencia de material estéril. | | |

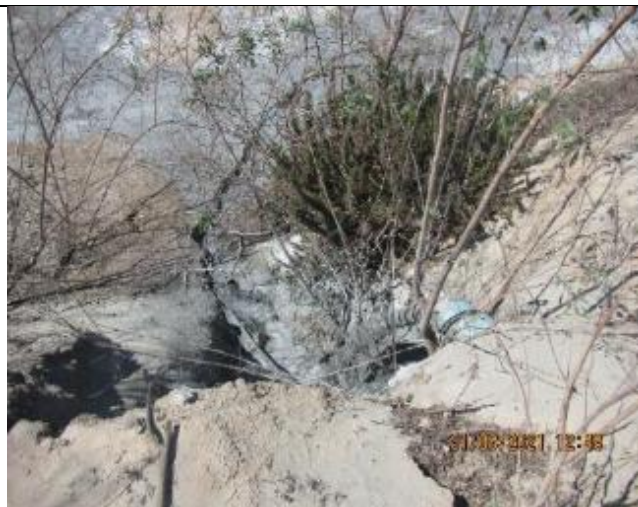
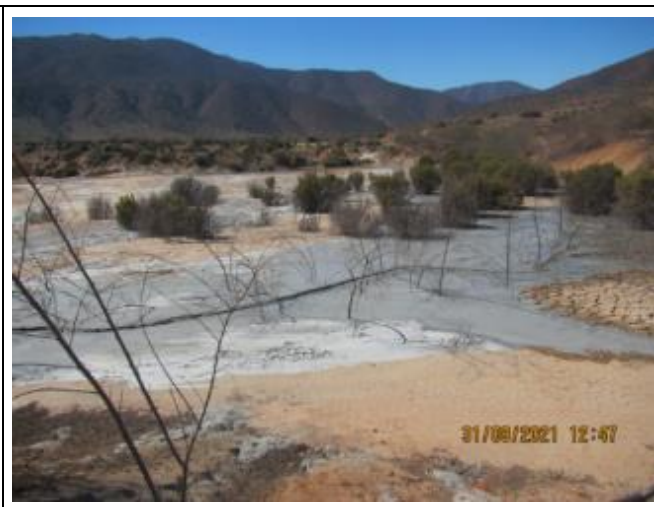
| <b>Descripción medio de prueba:</b> La fotografía muestra la existencia de tubería de descarga de relave en sector tranque III. | | | | | | <b>Descripción medio de prueba:</b> La fotografía muestra la existencia de material descargado en relave en sector tranque III. | | | | | | | |

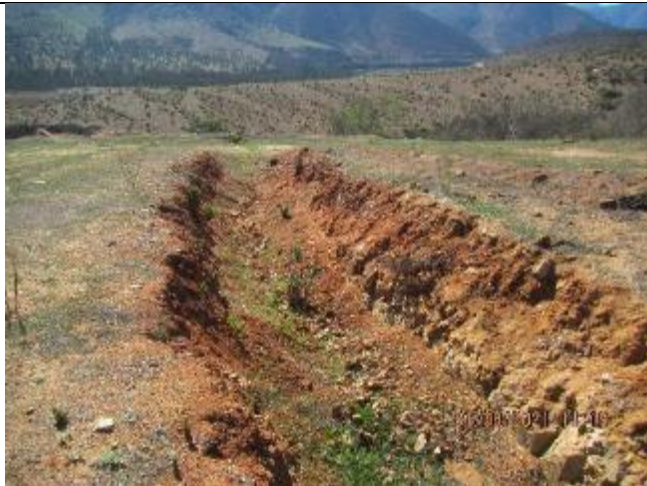
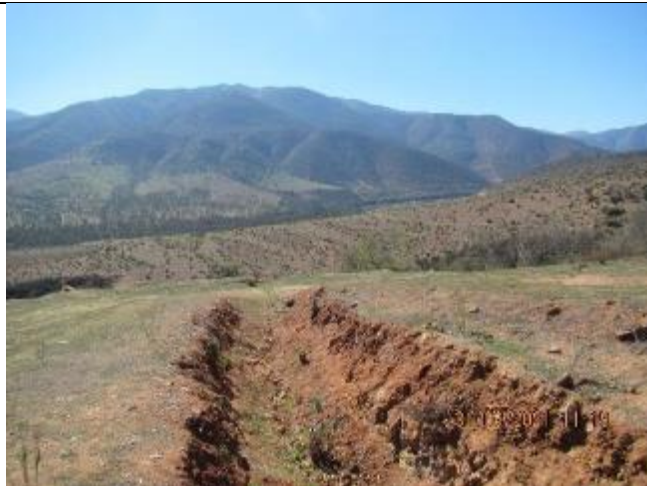
| <b>Descripción medio de prueba:</b> La fotografía muestra la existencia y estado del canal de contorno izquierdo (suroeiente) del embalse Las Vacas Sur. | | | <b>Descripción medio de prueba:</b> La fotografía muestra la existencia y estado del canal de contorno izquierdo (suroriente) del embalse Las Vacas Sur. | | |
