INFORME TÉCNICO DE FISCALIZACIÓN AMBIENTAL

PLANTA PETROBRAS IQUIQUE

DFZ-2021-1610-I-RCA

JUNIO 2021

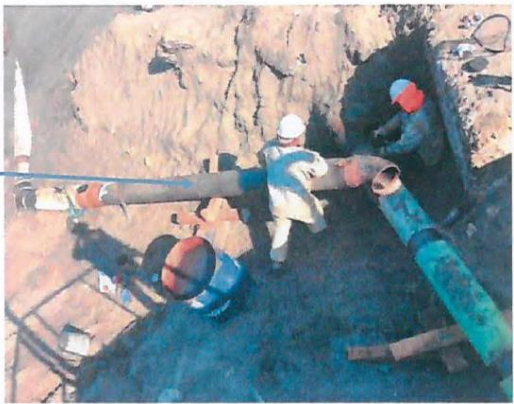
N° Hecho constatado	Materia específica objeto de la fiscalización ambiental	Hechos constatados
		<div data-bbox="756 365 1165 516"> <p>Montaje y alineación nueva cañería Línea Submarina de 12" y proceso de aislación cañería de 10".</p> </div>

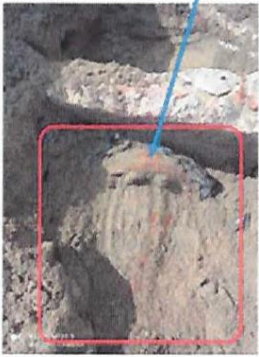
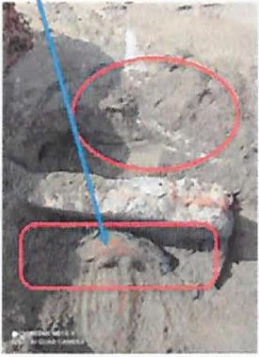
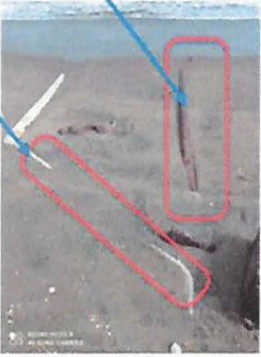
<div data-bbox="892 706 1222 799"> <p>L. Submarina y brida ciega de 10"</p> </div> <div data-bbox="1276 706 1764 799"> <p>Nueva Línea. Submarina de 12" y Línea submarina antigua de 10"</p> </div>

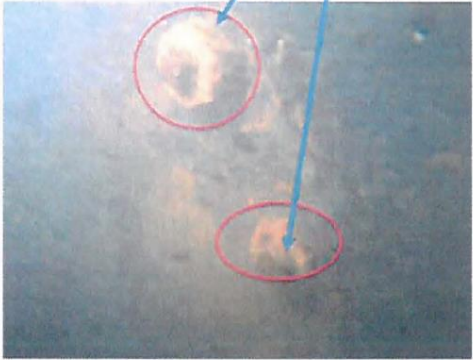
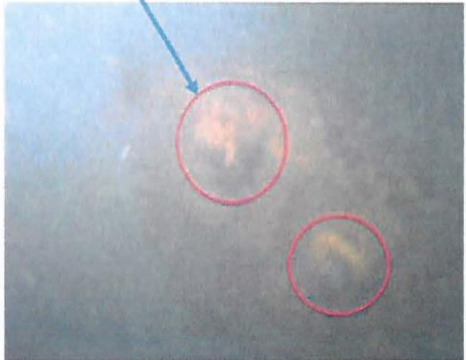
N° Hecho constatado	Materia específica objeto de la fiscalización ambiental	Hechos constatados
		<div data-bbox="919 261 1623 391" style="border: 1px solid black; padding: 5px; margin-bottom: 10px;"> Fotografía submarina donde se observa la instalación de brida ciega de 10" el Línea Submarina </div> <div data-bbox="728 443 1197 800" style="display: inline-block; vertical-align: top;">
