**INFORME TÉCNICO DE FISCALIZACIÓN AMBIENTAL**

**Programa de Cumplimiento**

**EXTRACCIÓN DE ÁRIDOS ACONCAGUA – HORMIGONES INDEPENDENCIA**

**DFZ-2020-2576-IV-PC**

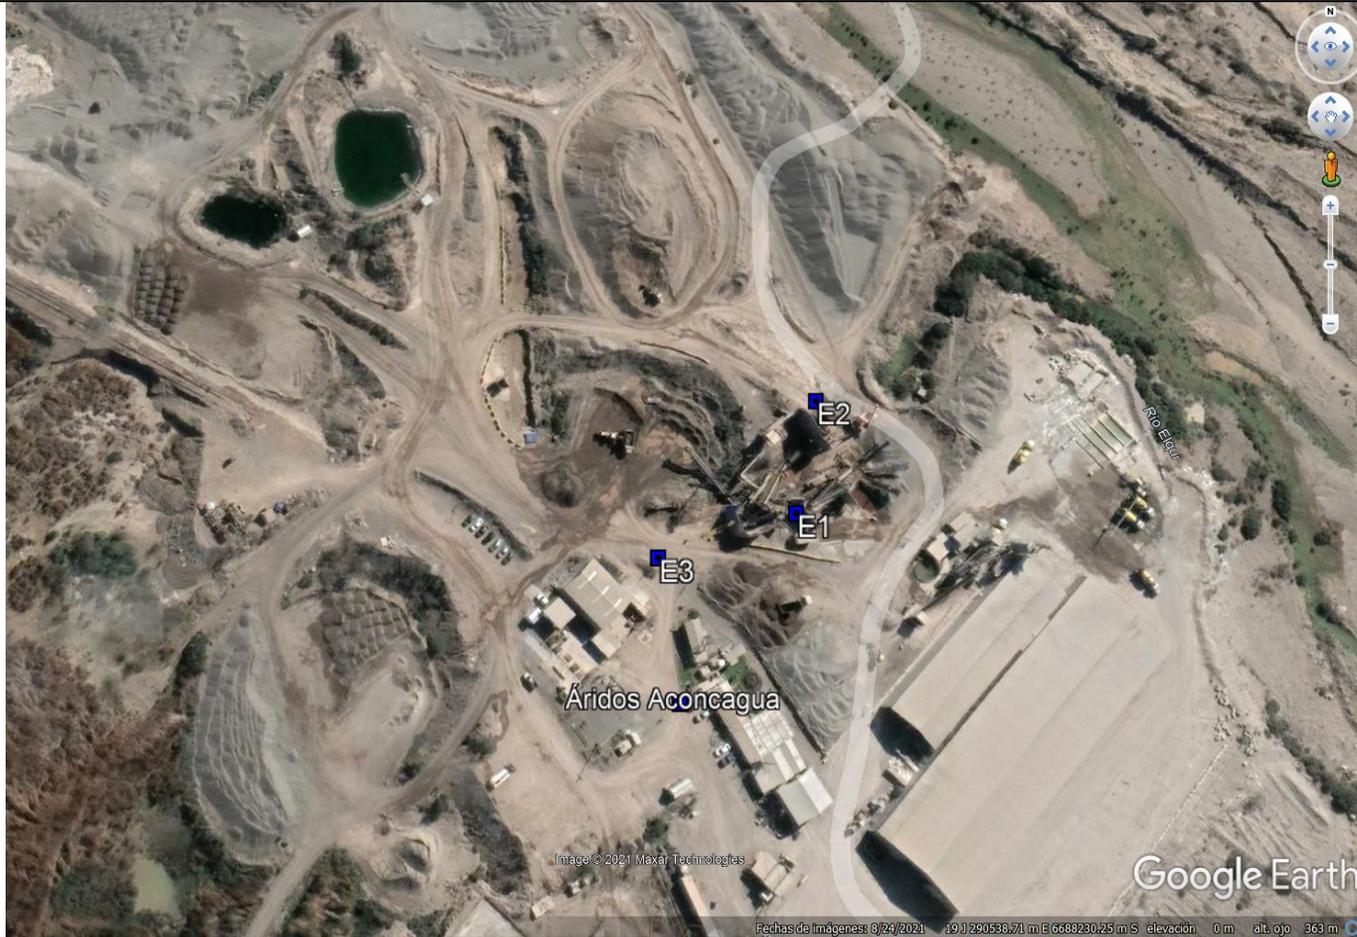
**Imagen 1.**

**Descripción del medio de prueba:** Detalle de las estaciones consideradas en la actividad de inspección para verificar las acciones implementadas por el titular.

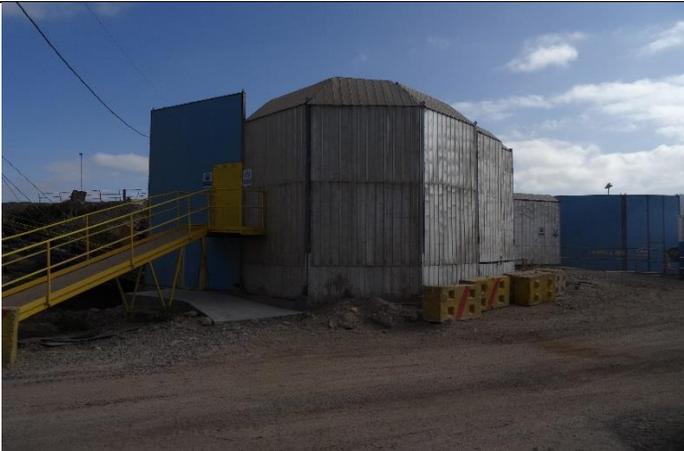
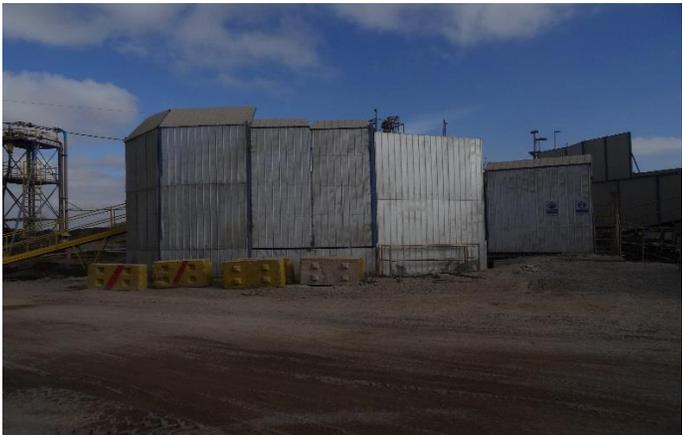
- Receptores cercanos afectados por la energía acústica emitida por los equipos en funcionamiento al interior de la planta.						
- Alteración al régimen de iluminación natural en el ambiente.						
N°	Acción	Tipo de Acción	Plazo de ejecución	Indicador de cumplimiento	Medios de verificación	Resultados de la Fiscalización
1	Barrera acústica: Consiste en una barrera con un material cuya densidad debe ser superior a los 10 Kg/m <sup>2</sup> , la cual se debe instalar lo más cerca posible de la fuente para ser efectiva.	Ejecutada	21.05.2020	Boletas y/o facturas de compra de material. Existencia de barreras acústicas	Registro Fotográfico, registro coordenadas	En actividad de inspección de la Superintendencia del Medio Ambiente, de fecha 02 de diciembre del 2021 (anexo 2), se constató la existencia de barreras acústicas en distintos sectores de la planta de tratamiento de áridos, tales como buzón de entrada, harneros y chancadores (fotografías 1-8).

<b>Fotografía 1.</b>	<b>Fecha:</b> 02.12.2021	<b>Fotografía 2.</b>	<b>Fecha:</b> 02.12.2021
<b>Coordenadas UTM DATUM WGS84 HUSO 19</b>	<b>Norte:</b> 6.688.161 m <b>Este:</b> 290.549 m	<b>Coordenadas UTM DATUM WGS84 HUSO 19</b>	<b>Norte:</b> 6.688.161 m <b>Este:</b> 290.549 m
<b>Descripción del medio de prueba:</b> La fotografía muestra las barreras acústicas instaladas en sector de Harnero 1 y chancador de cono e impacto.		<b>Descripción del medio de prueba:</b> La fotografía muestra las barreras acústicas instaladas en sector de Harnero 1 y chancador de cono e impacto.

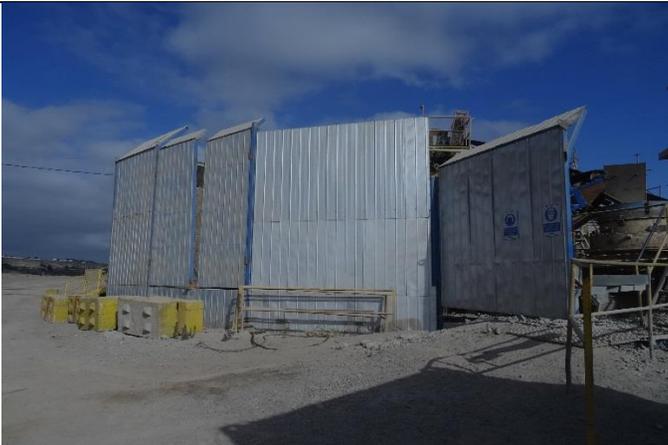
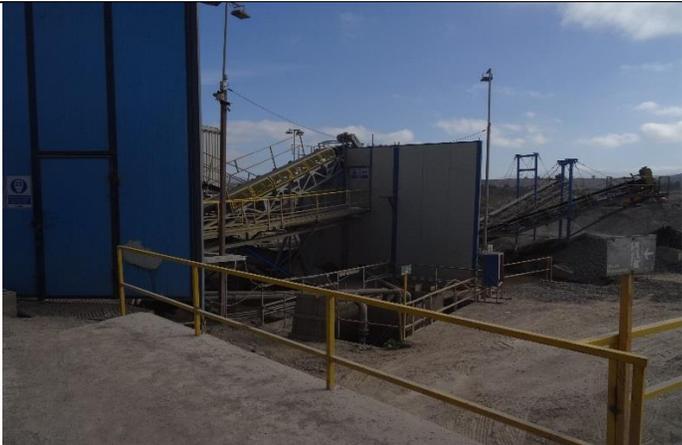
goma en el interior del portalón de uno de los camiones de transporte de material fotografías 9 y 10).
4	Barrera acústica en Harnero 2 Barrera acústica: Consiste en una barrera con un material cuya densidad debe ser superior a los 10 Kg/m <sup>2</sup> , la cual se debe instalar lo más cerca posible de la fuente para ser efectiva.	Ejecutada	31.01.2020	Boletas y/o facturas de compra de material. Existencia de barrera acústica.	Registro fotográfico, registro coordenadas	En actividad de inspección de la Superintendencia del Medio Ambiente, de fecha 02 de diciembre del 2021 (anexo 2), se constató la existencia de barreras acústicas en distintos sectores de la planta de tratamiento de áridos, tales como buzón de entrada, harneros y chancadores (fotografías 1-8).
5	Barrera acústica en Chancador de impacto VSI Barrera acústica: Consiste en una barrera con un material cuya densidad debe ser superior a los 10 Kg/m <sup>2</sup> , la cual se debe instalar lo más cerca posible de la fuente para ser efectiva.	Ejecutada	31.03.2020	Boletas y/o facturas de compra de material. Existencia de barrera acústica.	Registro fotográfico, registro coordenadas	En actividad de inspección de la Superintendencia del Medio Ambiente, de fecha 02 de diciembre del 2021 (anexo 2), se constató la existencia de barreras acústicas en distintos sectores de la planta de tratamiento de áridos, tales como buzón de entrada, harneros y chancadores (fotografías 1-8).

<b>Fotografía 3.</b>	<b>Fecha:</b> 02.12.2021	<b>Fotografía 4.</b>	<b>Fecha:</b> 02.12.2021
<b>Coordenadas UTM DATUM WGS84 HUSO 19</b>	<b>Norte:</b> 6.688.161 m <b>Este:</b> 290.549 m	<b>Coordenadas UTM DATUM WGS84 HUSO 19</b>	<b>Norte:</b> 6.688.161 m <b>Este:</b> 290.549 m
<b>Descripción del medio de prueba:</b> La fotografía muestra las barreras acústicas instaladas en sector de Harnero 1 y chancador de cono e impacto.		<b>Descripción del medio de prueba:</b> La fotografía muestra las barreras acústicas instaladas en sector de Harnero 2.

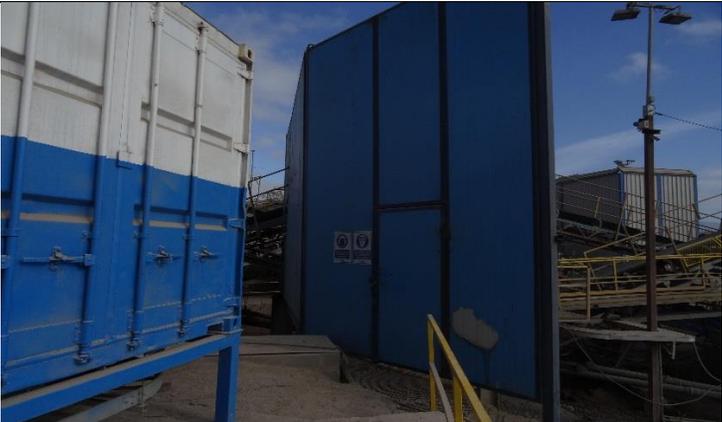
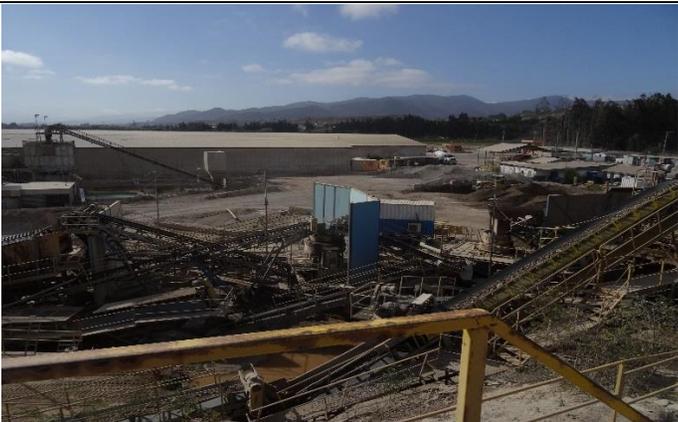
<b>Fotografía 5.</b>	<b>Fecha:</b> 02.12.2021	<b>Fotografía 6.</b>	<b>Fecha:</b> 02.12.2021
<b>Coordenadas UTM DATUM WGS84 HUSO 19</b>	<b>Norte:</b> 6.688.161 m <b>Este:</b> 290.549 m	<b>Coordenadas UTM DATUM WGS84 HUSO 19</b>	<b>Norte:</b> 6.688.161 m <b>Este:</b> 290.549 m
<b>Descripción del medio de prueba:</b> La fotografía muestra las barreras acústicas instaladas en sector de Harnero 2.		<b>Descripción del medio de prueba:</b> La fotografía muestra las barreras acústicas instaladas en sector de Harnero 2.

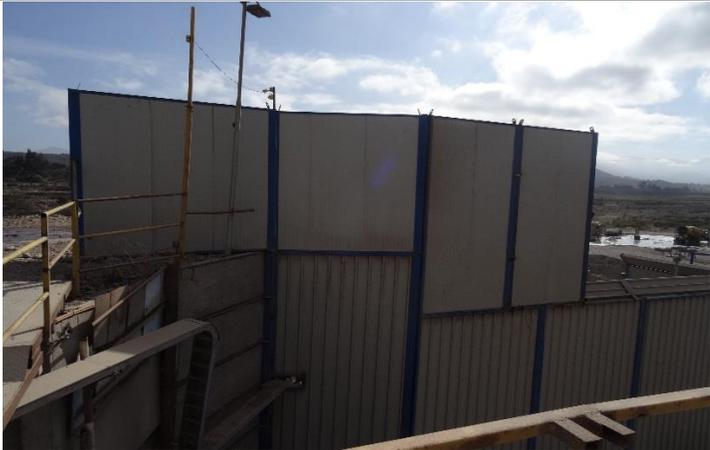
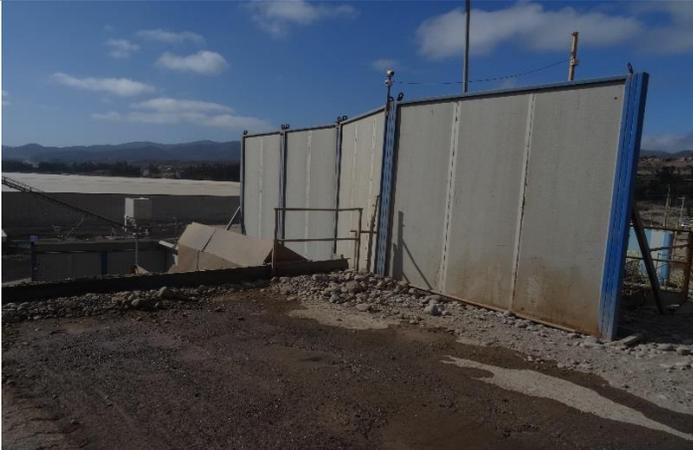
2	Barrera acústica Chancador de mandíbula y punto de descarga de camiones en el buzón principal. Barrera acústica: Consiste en una barrera con un material cuya densidad debe ser superior a los 10 Kg/m <sup>2</sup> , la cual se debe instalar lo más cerca posible de la fuente para ser efectiva.	Ejecutada	21.05.2020	Boletas y/o facturas de compra de material. Existencia de barreras acústicas	Registro Fotográfico, registro coordenadas	En actividad de inspección de la Superintendencia del Medio Ambiente, de fecha 02 de diciembre del 2021 (anexo 2), se constató la existencia de barreras acústicas en distintos sectores de la planta de tratamiento de áridos, tales como buzón de entrada, harneros y chancadores (fotografías 1-8).
3	Amortiguación acústica en camiones de transporte de materiales.	Ejecutada	15.11.2019	Boletas y/o facturas de compra de material. Existencia de amortiguadores acústicos	Registro fotográfico, registro coordenadas	En actividad de inspección de la Superintendencia del Medio Ambiente, de fecha 02 de diciembre del 2021 (anexo 2), se constató la existencia de recubrimientos de

<b>Fotografía 7.</b>	<b>Fecha:</b> 02.12.2021	<b>Fotografía 8.</b>	<b>Fecha:</b> 02.12.2021
<b>Coordenadas UTM DATUM WGS84 HUSO 19</b>	<b>Norte:</b> 6.688.161 m <b>Este:</b> 290.549 m	<b>Coordenadas UTM DATUM WGS84 HUSO 19</b>	<b>Norte:</b> 6.688.161 m <b>Este:</b> 290.549 m
<b>Descripción del medio de prueba:</b> La fotografía muestra las barreras acústicas instaladas en sector de Buzón de entrada de material a la planta.		<b>Descripción del medio de prueba:</b> La fotografía muestra las barreras acústicas instaladas en sector de Buzón de entrada de material a la planta.

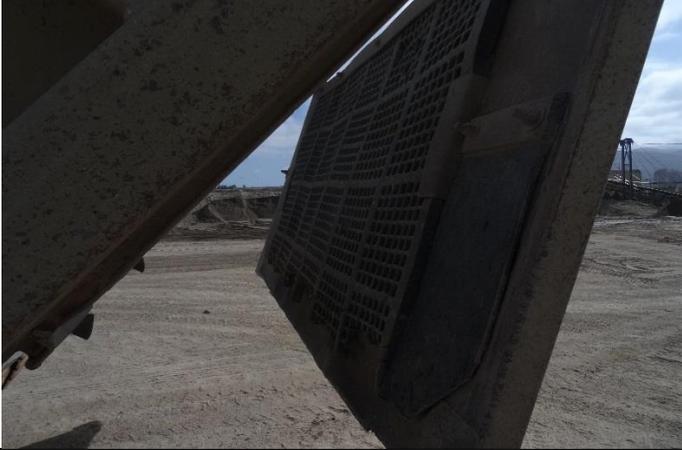
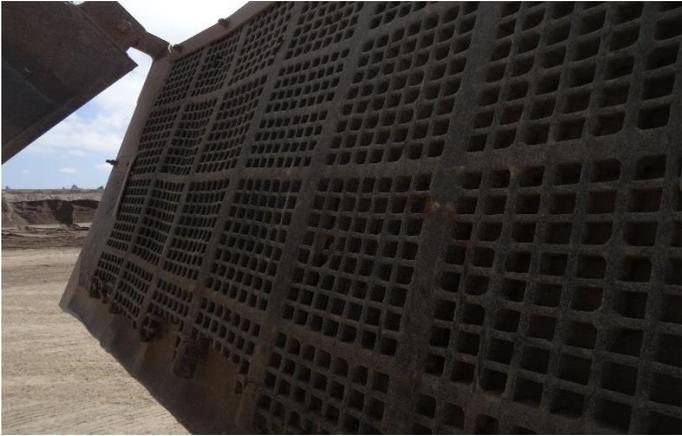
<b>Fotografía 9.</b>	<b>Fecha:</b> 02.12.2021	<b>Fotografía 10.</b>	<b>Fecha:</b> 02.12.2021
<b>Coordenadas UTM DATUM WGS84 HUSO 19</b>	<b>Norte:</b> 6.688.161 m	<b>Este:</b> 290.549 m	<b>Coordenadas UTM DATUM WGS84 HUSO 19</b>
<b>Coordenadas UTM DATUM WGS84 HUSO 19</b>	<b>Norte:</b> 6.688.161 m	<b>Este:</b> 290.549 m	<b>Coordenadas UTM DATUM WGS84 HUSO 19</b>
<b>Descripción del medio de prueba:</b> La fotografía muestra el sistema de amortiguación instalado en camiones de transporte de material.		<b>Descripción del medio de prueba:</b> La fotografía muestra el sistema de amortiguación instalado en camiones de transporte de material.

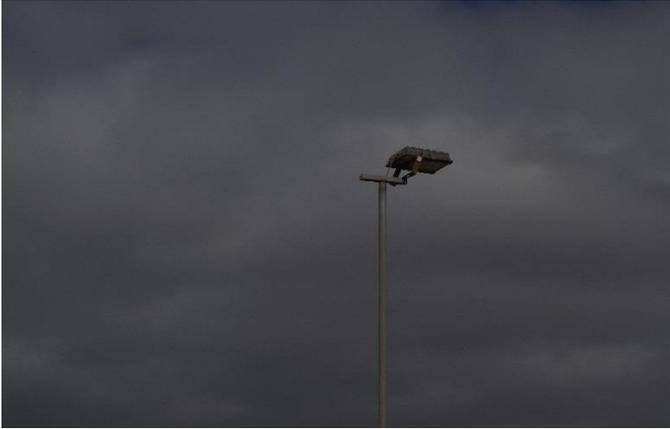
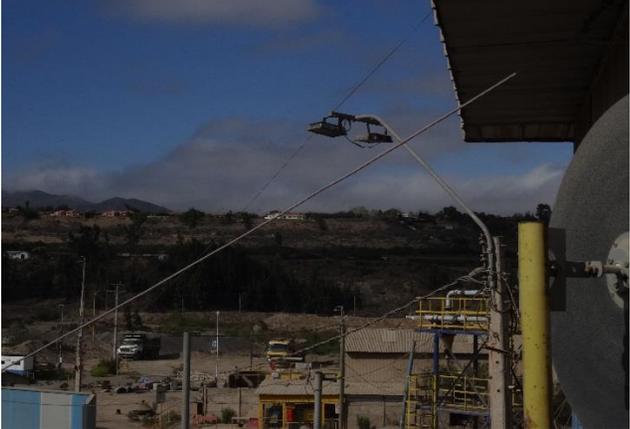
tonalidad cálida, sin emisiones de luz sobre los 90°.					encontraban instaladas en un ángulo de 0° para evitar la emisión de luz al hemisferio superior (fotografías 11 y 12).
8	Informe técnico de Medición de Ruido ETFA Una vez ejecutadas todas las acciones de mitigación de ruido, se realizará una medición de ruido con el objetivo de acreditar el cumplimiento del D.S. N° 38/2011 del MMA. La medición de ruidos deberá realizarse por una Entidad Técnica de Fiscalización Ambiental (ETFAs), debidamente autorizada por la Superintendencia.	Ejecutada	19.04.2020	Actividades de medición de ruido	Reporte técnico de medición de ruido emitido por la ETFA	El titular presentó un documento denominado Reporte de Inspección Ambiental, elaborado por ETFA Acustec – Ruido y Vibración Ambiental, y con fecha 29 de abril del 2020. Del cual se concluyó que el valor de NPC medido desde vivienda, no superaba el límite permitido para zona rural. En actividad de inspección de la Superintendencia del Medio Ambiente, de fecha 02 de diciembre del 2021 (anexo 2), se realizó actividad de medición de ruido de vivienda de uno de los denunciantes, la cual entregó valores de NPC de 45 y 46 dbA, los cuales no superaron el valor máximo permitido para zona rural por lo cual el titular cumple con las acciones implementadas (anexo 3).

<b>Descripción del medio de prueba:</b> La fotografía muestra las luminarias instaladas en sector de planta de procesamiento.		<b>Descripción del medio de prueba:</b> La fotografía muestra las luminarias instaladas en sector de planta de procesamiento.
